**ORDENA RENOVACIÓN DE MEDIDAS PROVISIONALES  
SEGÚN INDICA A INVERSIONES LAMPA SpA.**

**RESOLUCIÓN EXENTA N°818**

**SANTIAGO, 12 de abril de 2021**

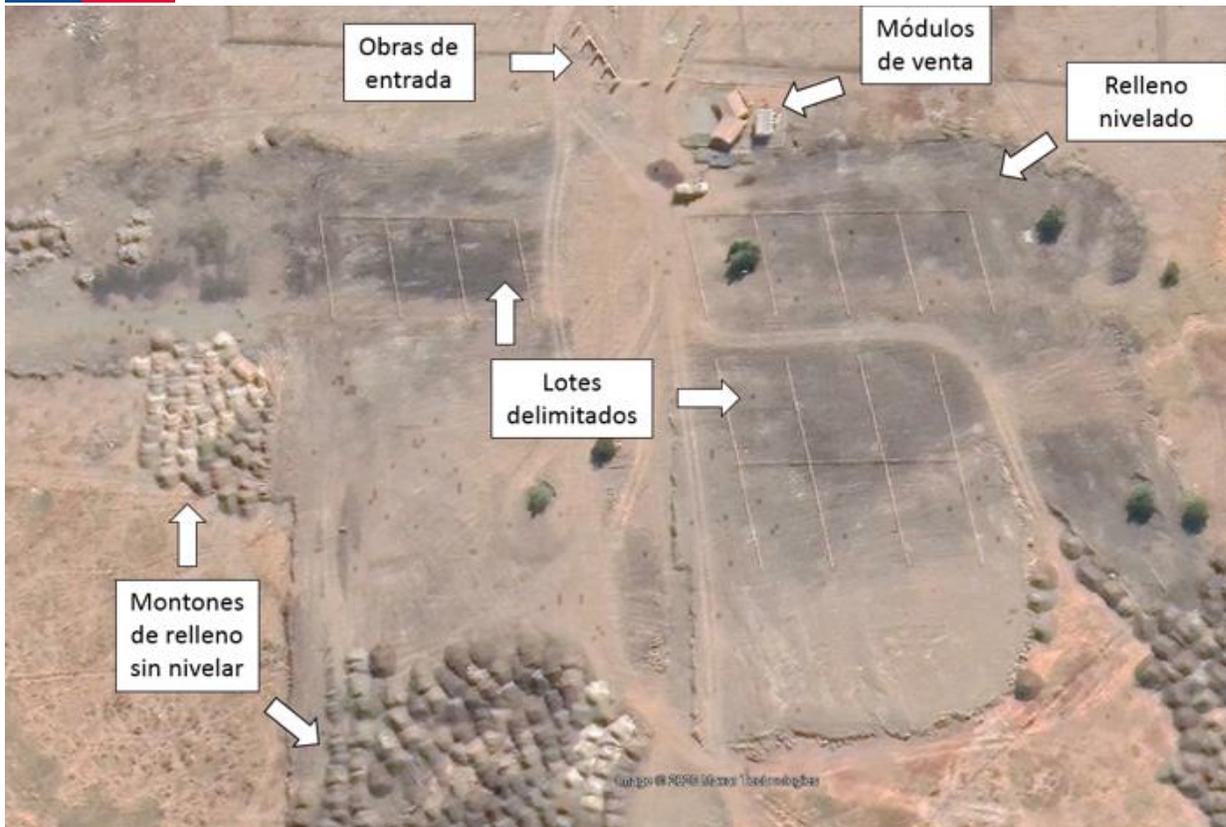
23. El Proyecto corresponde a un proyecto inmobiliario que se encuentra en fase de construcción, habiéndose ejecutado, tal como consta en Figura 2 a continuación, obras de entrada, cerco perimetral, zonas de relleno (con y sin nivelar), demarcación de lotes e instalación de módulos de venta en *containers*, como fue constatado en la inspección ambiental del día 04 de junio de 2020, cuyos resultados se consignan en el Informe de Fiscalización Ambiental DFZ-2020-2474-XIII-SRCA.

**Figura 2.** Descripción general de los elementos que incluye la Unidad Fiscalizable “Loteo Inversiones Lampa SpA”  
(Fuente: Informe de Fiscalización Ambiental DFZ-2020-2474-XIII-SRCA)

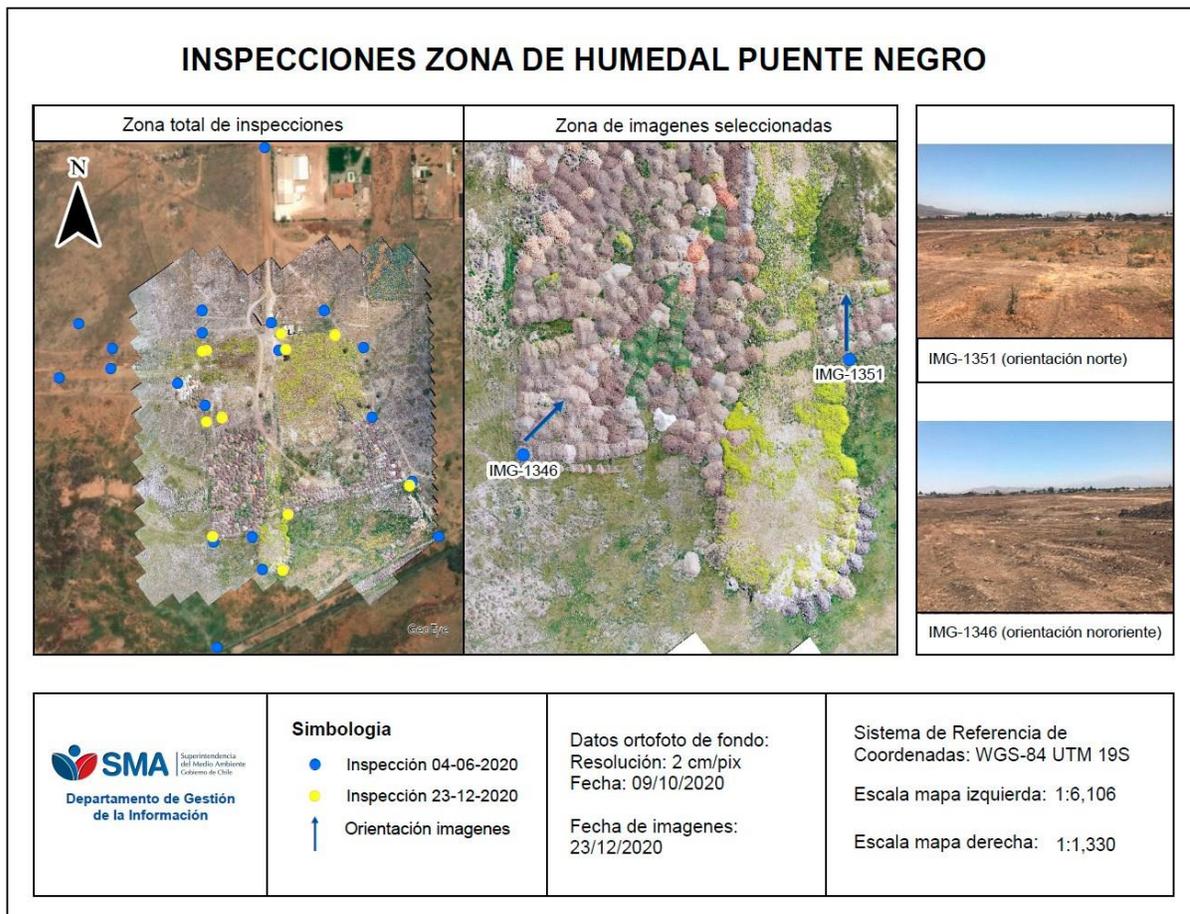
36. Esta situación, de avance del proyecto, se pudo corroborar, asimismo, en trabajo de gabinete, en que se contrastó la ortoimagen de la zona sur del Humedal Puente Negro con los hitos georreferenciados durante la actividad de octubre de 2020, la superficie rellena se había expandido hacia la demarcación de nuevos lotes para la venta. Así, según se puede observar en la Figura 3, que contrasta la ortoimagen del área levantada con fecha 09 de octubre de 2020, con las fotografías obtenidas durante la inspección ambiental del día 23 de diciembre de 2020; se aprecian claras diferencias que dan cuenta de que se han realizado importantes movimientos de tierra. En particular, en la imagen central se aprecian acumulaciones de montículos con material depositado para relleno, los cuales ya no se observan en las fotografías que se incluyen a la derecha, dando cuenta de que todo ese material acumulado fue nivelado entre el 09 de octubre y el 23 de diciembre. Esto no hace más que dar cuenta de que el proyecto continuó ejecutándose, considerando, entre otros, movimientos de material dentro del humedal Puente Negro.

**Figura 3.** Contraste entre información levantada en terreno mediante vuelo de Drone (09/10/2020) y fotografías (23/12/2020).

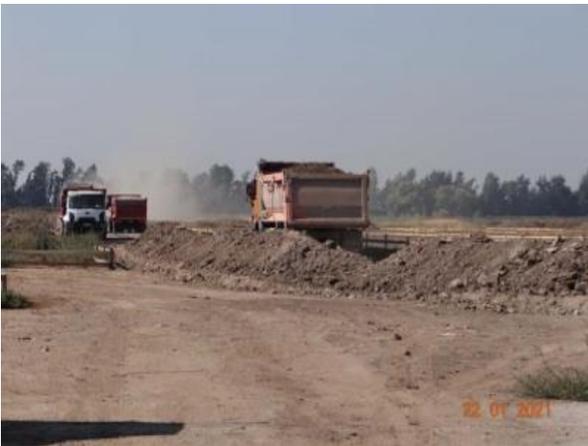
- (i) ingreso de 12 camiones (entre las 10:30 y 12 horas) con material de relleno y escombros que luego de ingresar se dirigían al sector sur del loteo para vaciar su carga en el lugar;

**Figura N°4:** ingreso de camiones cargados

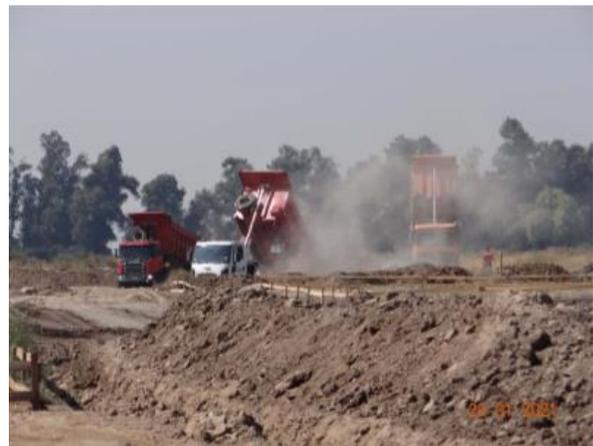
**Figura N°5:** descarga de material sector sur loteo

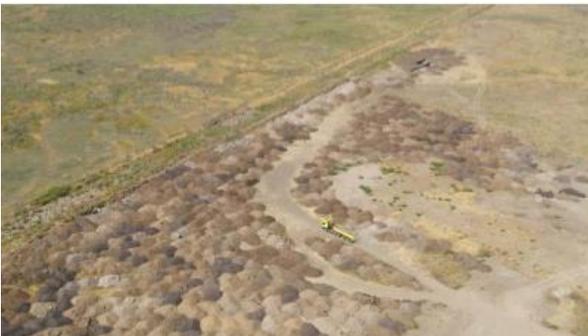
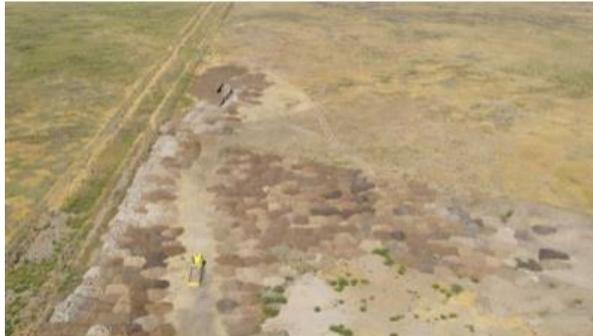
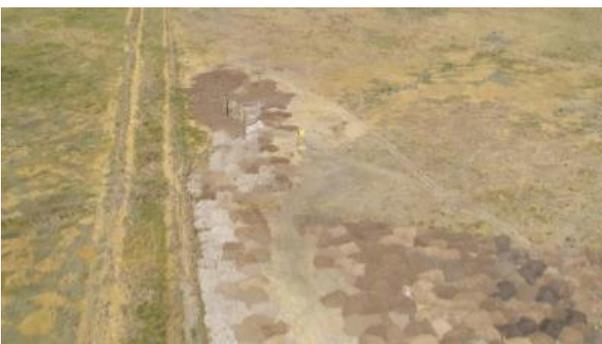
- (v) presencia de camión cisterna utilizado para mojar el camino de ingreso al loteo; y,
- (vi) finalmente, a través del uso de drone se constató la presencia de camiones en el sector sur descargando material, además de diversos montículos de material de relleno sin nivelar, que abarcan el área que se encontraba sin material durante las inspecciones realizadas anteriormente por esta SMA. Estos nuevos montículos, limitan con el cierre perimetral sur del loteo (sector de cauce sin agua).

**Figura N°6:** camión camino a depositar fuera del loteo

**Figura N°7:** camión camino a depositar fuera del loteo

**Figura N°8:** camión camino a depositar fuera del loteo

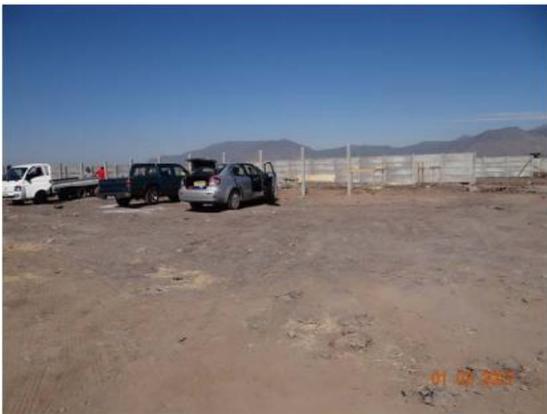
Figura N°9: cierres perimetrales

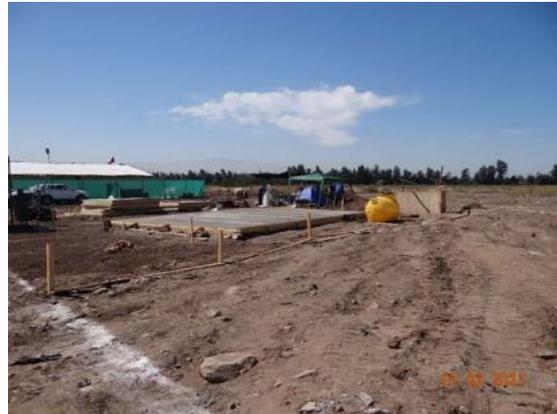
Figura N°10: construcción de radieres

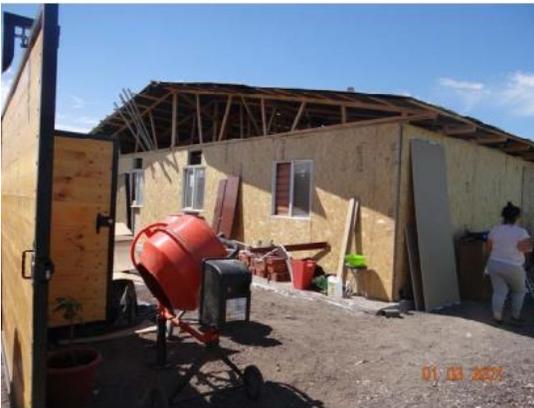
Figura N°11: Construcción de vivienda

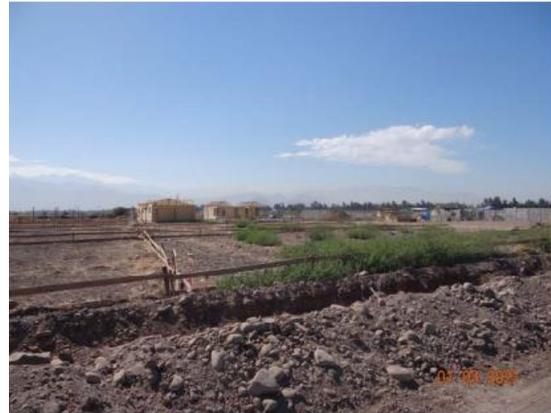
Figura N°12: Cierres y construcciones

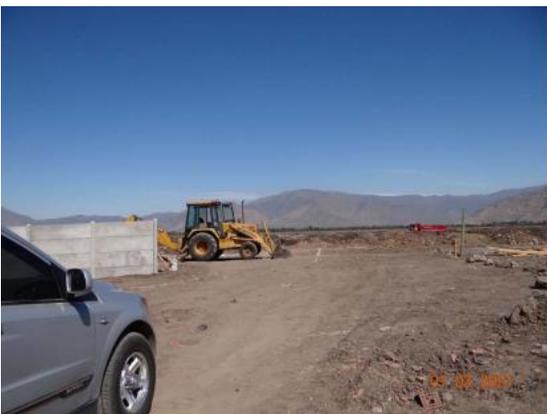
Figura N°13: Máquina retroexcavadora

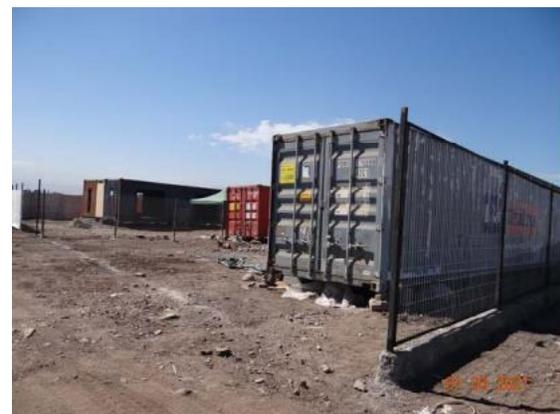
Figura N°14: Container para vivienda

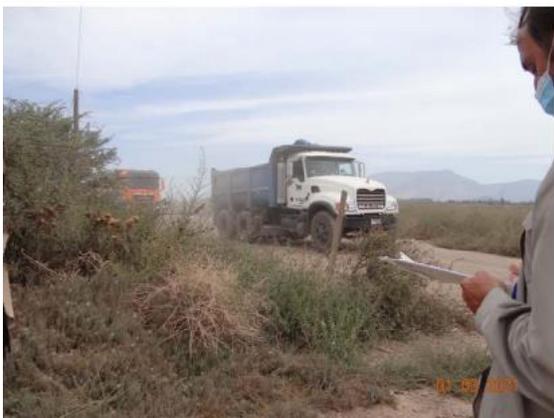
- (i) Ingreso a las dependencias desde las 10:15 a las 11:00 am de 8 camiones de carga con material de relleno; y salida de 4 camiones de carga vacíos, desde las dependencias hacia destino desconocido (figura N°16).

Figura N°15: Salida de camiones sin carga

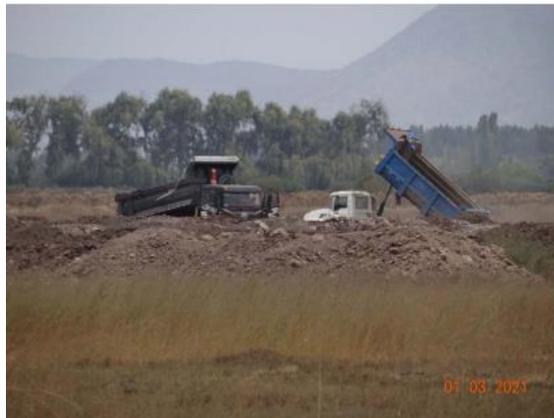
- (ii) En el mismo horario anterior, se observó camiones de carga transitando al interior del loteo, algunos descargando material (Figura N°17). Asimismo, se observó la presencia de otros vehículos ingresando al lugar, algunos con materiales de construcción.
- (iii) Ingreso de un camión cisterna al loteo.
- (iv) Presencia de trabajadores en el sector.
- (v) Presencia de particulares quienes trabajaban en sus respectivos sitios en actividades asociadas a la construcción de viviendas (figuras N°13 y N°15), limpieza de terreno, construcción de pozos, instalación de fosas sépticas, construcción de cierres perimetrales (figura N°10), construcción de radieres (figura N°11), instalación de casas prefabricadas (figura N°12), movimiento de tierra de retroexcavadoras (figura N°14), entre otras.

Figura N°16: Descarga de camiones

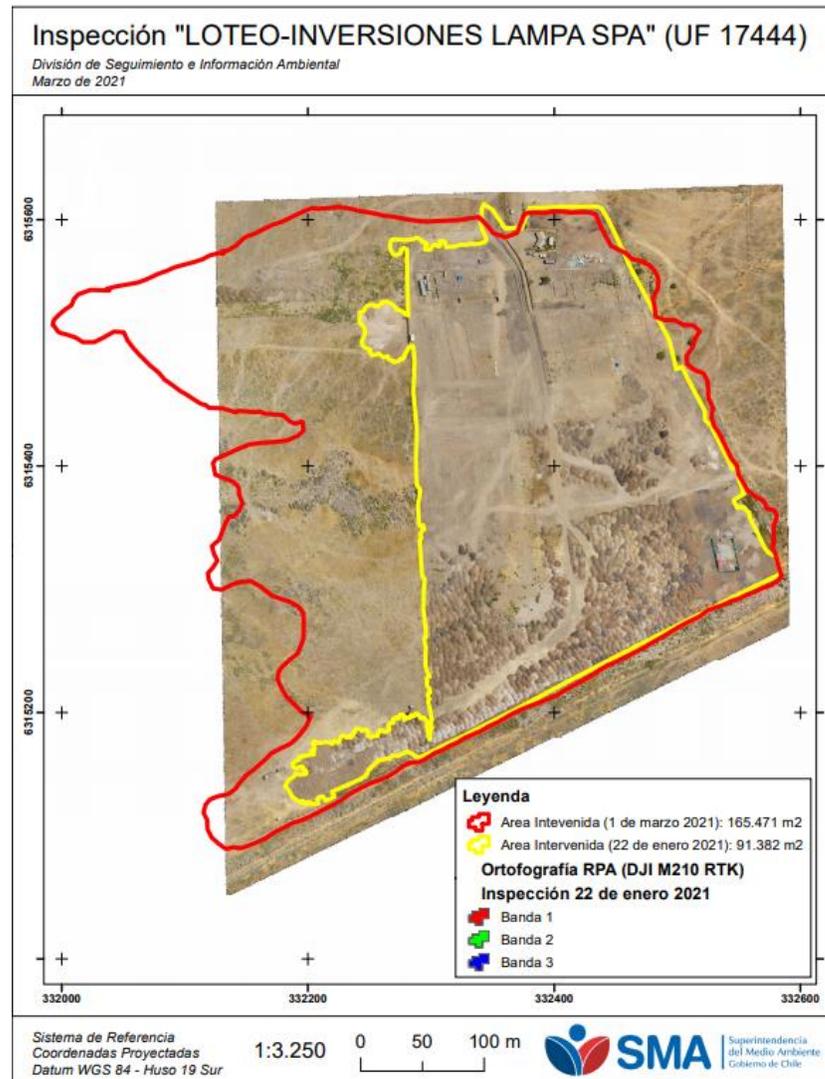
51. En base a la nueva inspección ambiental realizada, se pudo constatar que la intervención en el lugar ha avanzado desde 91.382 m<sup>2</sup> constatada el 22 de enero a una intervención de 165.471 m<sup>2</sup>, prácticamente duplicándose en un poco más de un mes. Lo anterior, se observa en la Figura N°17 a continuación:

**Figura N°17:** Área de intervención proyecto.

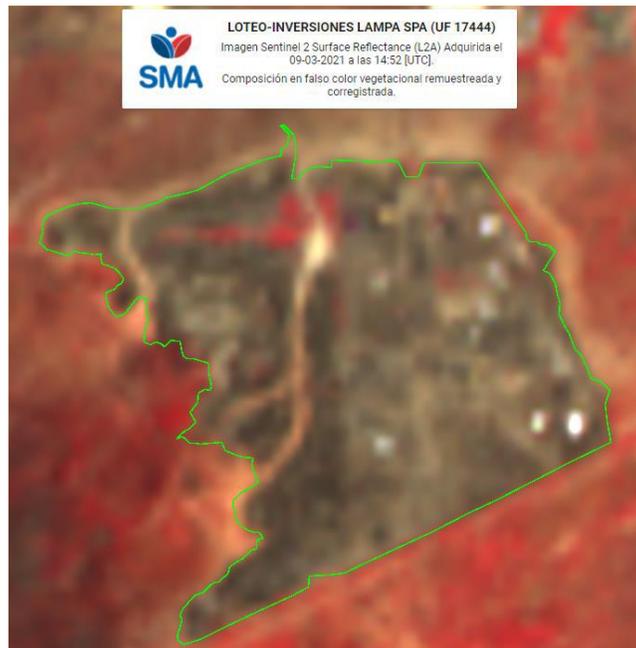
**Figura N° 18.** Imagen satelital Sentinel 2A remuestreada y corregistrada de 09 de marzo de 2021, junto con el levantamiento topográfico realizado el mismo día por el equipo de la SMA. En esta se puede observar el estado de las obras al momento de notificar en terreno la Res. Ex. 485/2021 de clausura total de la actividad.

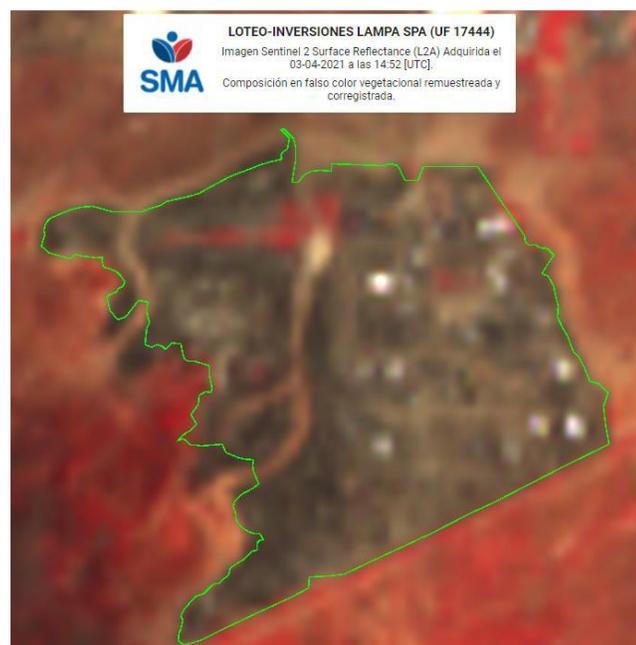
**Figura N° 19.** Imagen Sentinel 2B remuestreada y corregistrada de 3 de abril de 2021, junto con el levantamiento topográfico realizado el 9 de marzo de 2021. En la Figura, se puede observar la expansión de la superficie intervenida fuera de los límites de levantados topográficamente, los que están asociados a actividades de relleno con material externo a la superficie del Humedal de Puente Negro visualizándose como un cambio en color y patrón de cobertura. Estas actividades se pueden apreciar con claridad en el borde oeste (izquierda) del perímetro levantado. (Fuente: Reporte “Loteo – Inversiones Lampa SpA” UF 1744)

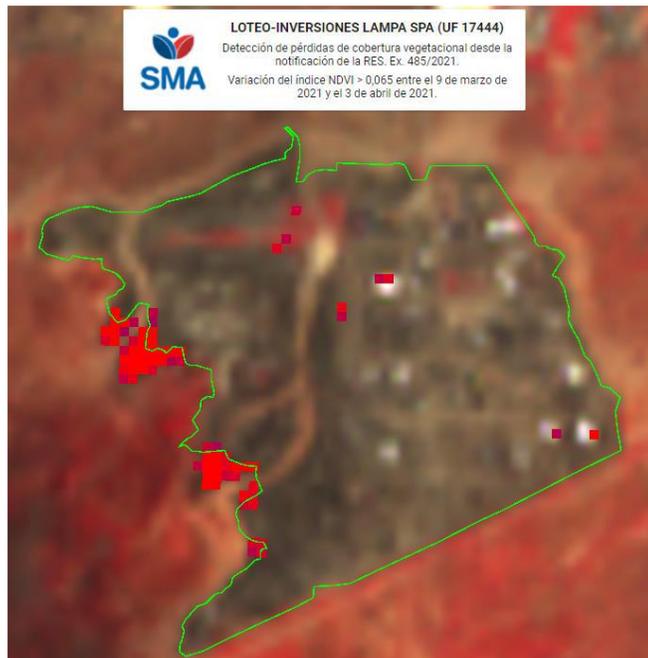
**Figura N° 20.** Píxeles cuya diferencia del índice NDVI entre 9 de marzo de 2021 y 3 de abril de 2021 fue mayor a 0,065. La figura da cuenta de 5 zonas de expansión de obras en el sector oeste del perímetro.

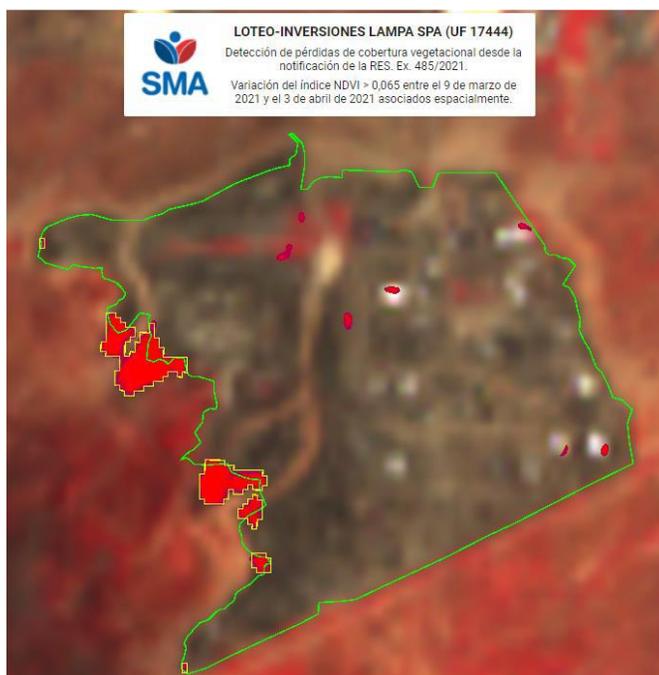
**Figura N° 21.** Proceso de vectorización y cálculo de unidades de superficie asociadas a pérdidas de cobertura de vegetación en el Humedal de Puente Negro debido a la continuidad de obras de relleno con material sobre la superficie vegetal. Para esto se remuestreó espacialmente el resultado a píxeles de 5x5 metros, logrando una definición más precisa visualmente y se consideraron polígonos píxeles asociados espacialmente entre sí, evitando aquellos relacionados a anomalía espectral menor. El posterior proceso de vectorización de los píxeles (contorno amarillo) y el cálculo de superficies permitió identificar una pérdida de cobertura vegetal estimada en 6.600 m<sup>2</sup>. (Fuente: Reporte “Loteo – Inversiones Lampa SpA” UF 1744)
