**ORDENA MEDIDAS PROVISIONALES SEGÚN INDICA A
INVERSIONES LAMPA SpA.**

RESOLUCIÓN EXENTA N°1259

SANTIAGO, 10 de junio de 2021

a) UNIDAD FISCALIZABLE “LOTEO INVERSIONES LAMPA SPA”

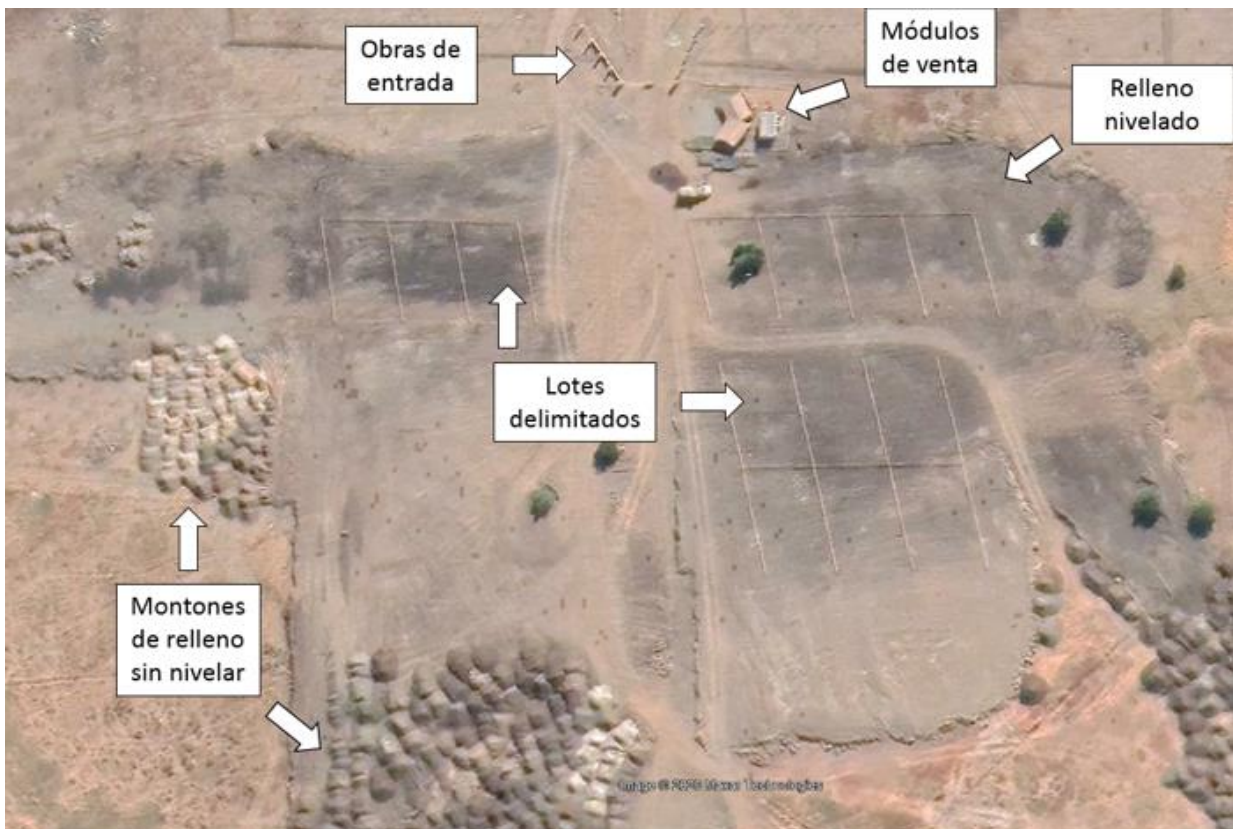
Figura 2. Descripción general de los elementos que incluye la Unidad Fiscalizable “Loteo Inversiones Lampa SpA”
(Fuente: Informe de Fiscalización Ambiental DFZ-2020-2474-XIII-SRCA)

30. El Proyecto corresponde a un proyecto inmobiliario que se encuentra en fase de construcción, habiéndose ejecutado, tal como consta en Figura 2 a continuación, obras de entrada, cerco perimetral, zonas de relleno (con y sin nivelar), demarcación de lotes e instalación de módulos de venta en *containers*, como fue constatado en la inspección ambiental del día 04 de junio de 2020, cuyos resultados se consignan en el Informe de Fiscalización Ambiental DFZ-2020-2474-XIII-SRCA.

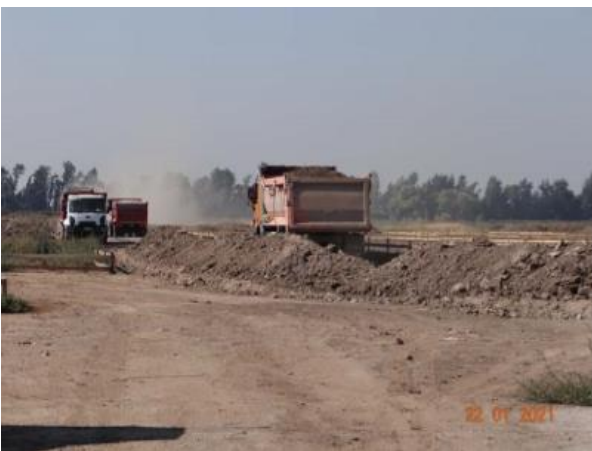
- (i) ingreso de 12 camiones (entre las 10:30 y 12 horas) con material de relleno y escombros que luego de ingresar se dirigían al sector sur del loteo para vaciar su carga en el lugar;

Figura N°4: ingreso de camiones cargados

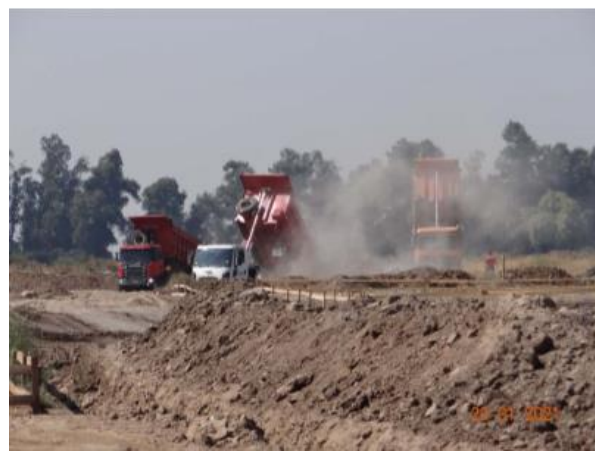
Figura N°5: descarga de material sector sur loteo

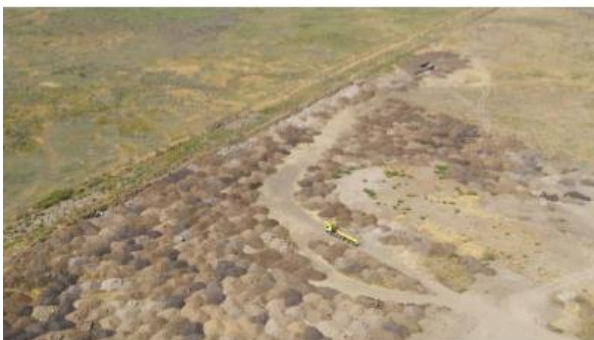
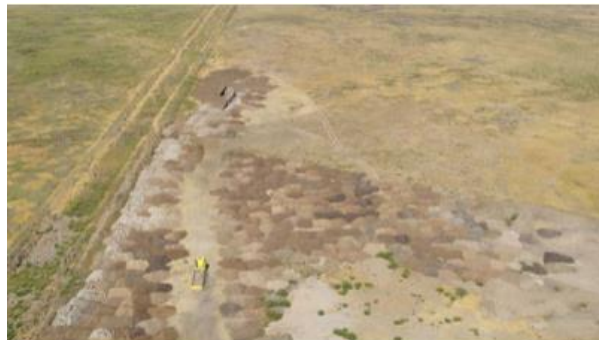
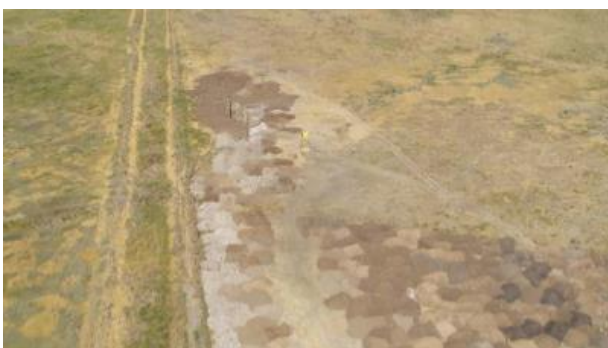
- (v) presencia de camión cisterna utilizado para mojar el camino de ingreso al loteo; y,
- (vi) finalmente, a través del uso de drone se constató la presencia de camiones en el sector sur descargando material, además de diversos montículos de material de relleno sin nivelar, que abarcan el área que se encontraba sin material durante las inspecciones realizadas anteriormente por esta SMA. Estos nuevos montículos, limitan con el cierre perimetral sur del loteo (sector de cauce sin agua).

Figura N°6: camión camino a depositar fuera del loteo

Figura N°7: camión camino a depositar fuera del loteo

Figura N°8: camión camino a depositar fuera del loteo

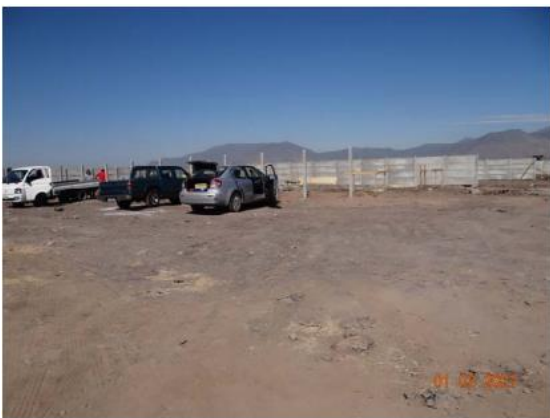
Figura N°9: cierres perimetrales

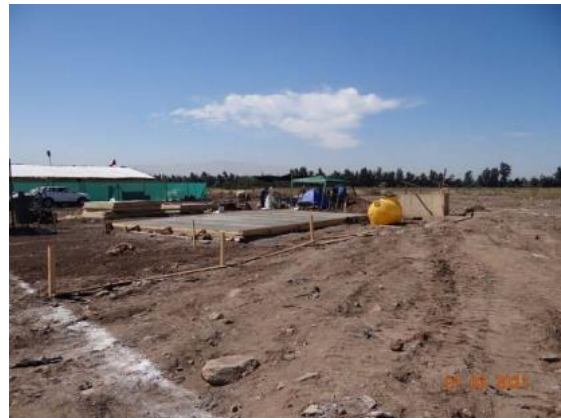
Figura N°10: construcción de radieres

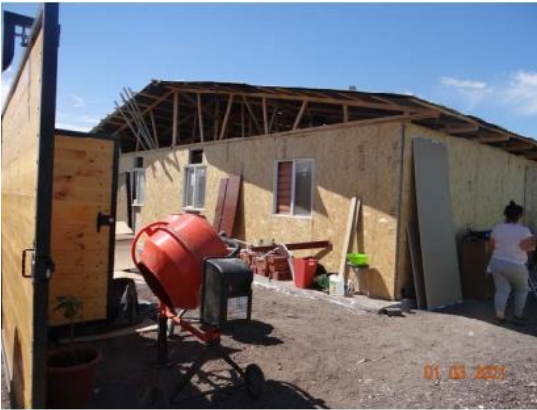
Figura N°11: Construcción de vivienda

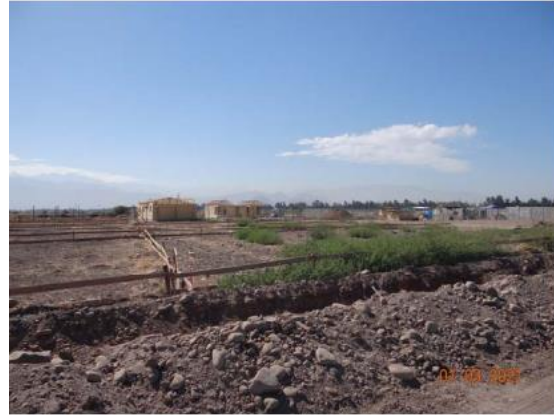
Figura N°12: Cierres y construcciones

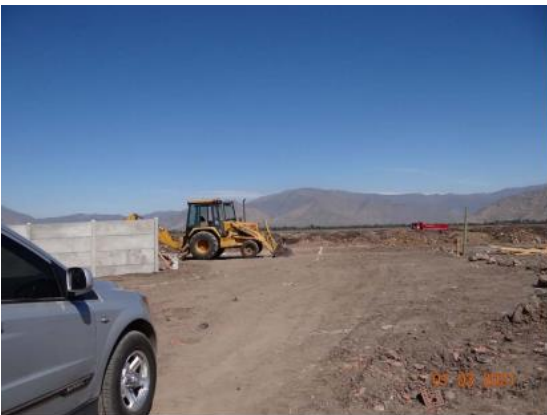
Figura N°13: Máquina retroexcavadora

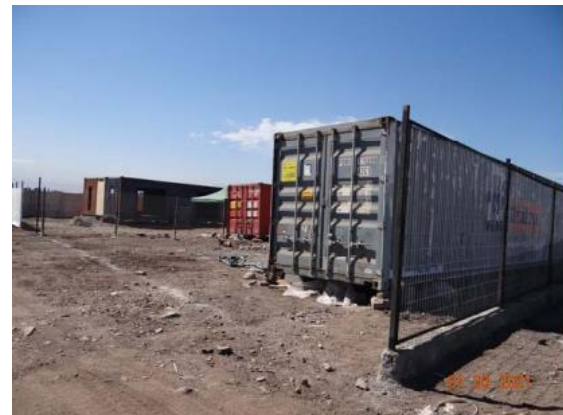
- (iii) Ingreso de un camión cisterna al loteo.
- (iv) Presencia de trabajadores en el sector.
- (v) Presencia de particulares quienes trabajaban en sus respectivos sitios en actividades asociadas a la construcción de viviendas (figuras N°13 y N°15), limpieza de terreno, construcción de pozos, instalación de fosas sépticas, construcción de cierres perimetrales (figura N°10), construcción de radieres (figura N°11), instalación de casas prefabricadas (figura N°12), movimiento de tierra de retroexcavadoras (figura N°14), entre otras.

Figura N°14: Container para vivienda

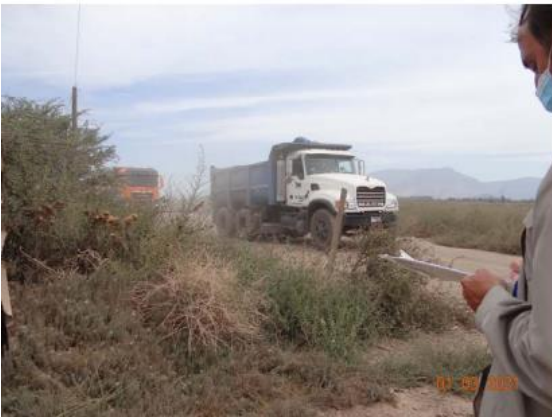
Figura N°15: Salida de camiones sin carga

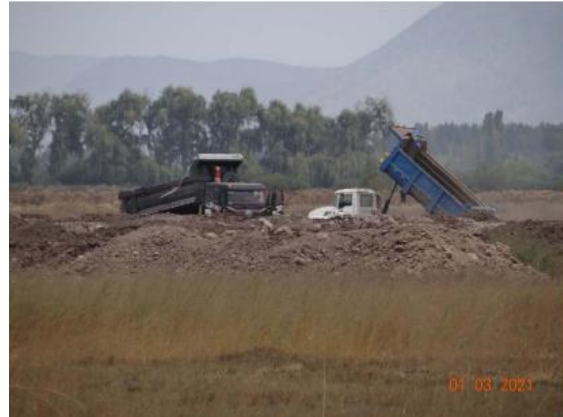
Figura N°16: Descarga de camiones

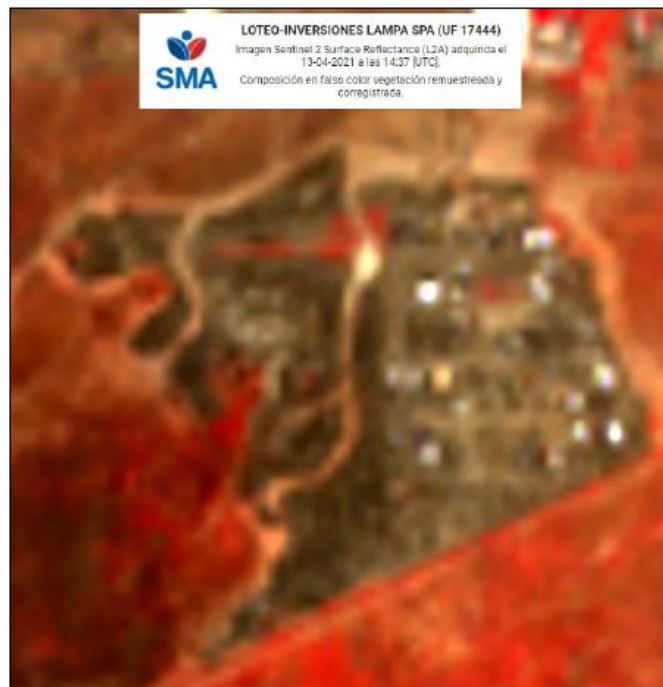
Figura N°18. Imagen del 13 de abril de 2021 y levantamiento topográfico del perímetro.

72. La figura presenta la Imagen Sentinel 2B de 13 de abril de 2021 re-muestreada y corregistrada. En esta se puede observar el estado de las obras el mismo día de notificación de la Resolución Exenta 818/2021, de renovación de la medida provisional de clausura total de la actividad.

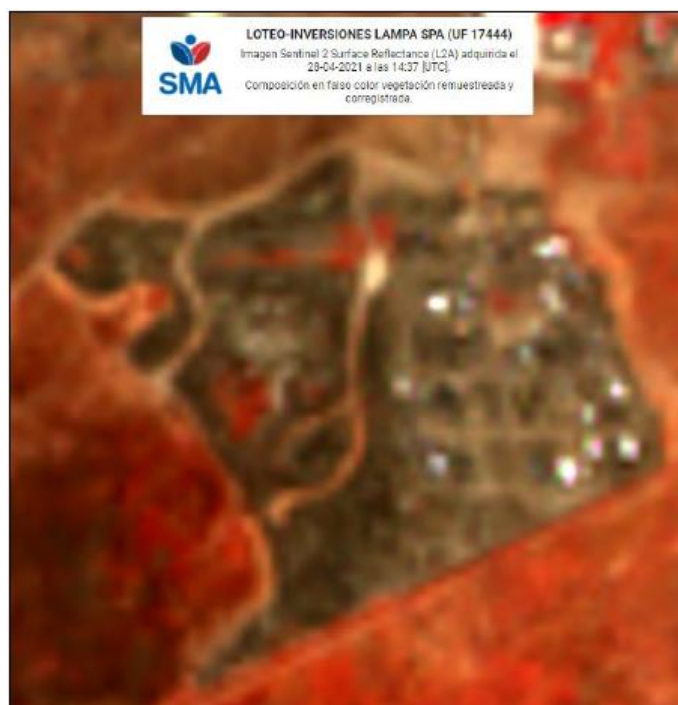
Figura N° 19. Imagen satelital de 28 de abril de 2021 y levantamiento topográfico del perímetro.

73. La Figura presenta la Imagen Sentinel 2A de 28 de abril de 2021 re-muestreada y corregistrada. En esta Figura, se puede observar la expansión de la superficie intervenida más allá de los límites apreciables en la imagen de 13 de abril, asociado a actividades de relleno con material externo a la superficie del Humedal de Puente Negro visualizándose como un cambio en color y patrón de cobertura. Estas actividades se pueden apreciar con claridad en el borde oeste (izquierda) del perímetro levantado:

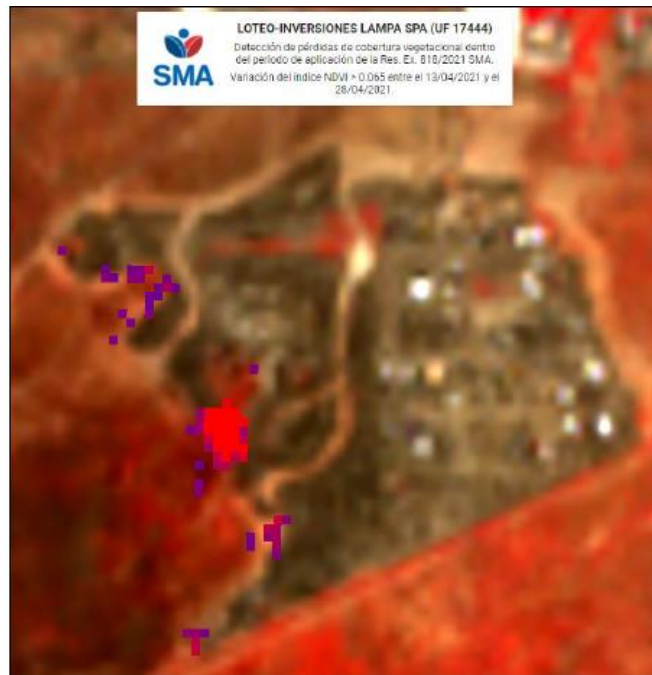
Figura N° 20. Detección de pérdidas de vegetación mediante variación del índice NDVI y levantamiento topográfico.

74. La Figura presenta aquellos pixeles cuya diferencia del índice NDVI entre el 13 de abril y el 28 de abril de 2021 fue mayor a 0,065. Con esta figura se refuerza lo observado por fotointerpretación en el punto anterior, dando cuenta de la existencia de múltiples zonas de avance en el sector oeste del perímetro el 13 de abril de 2021.

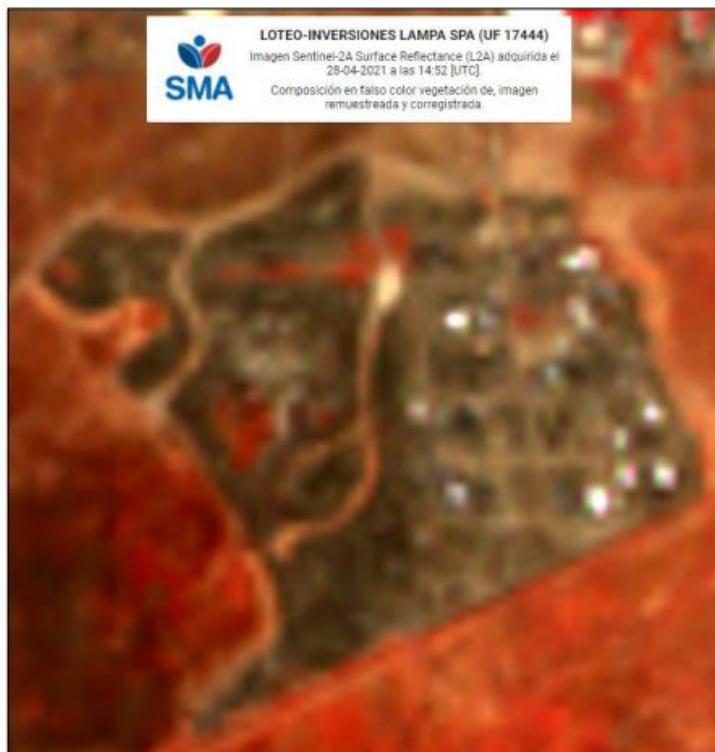
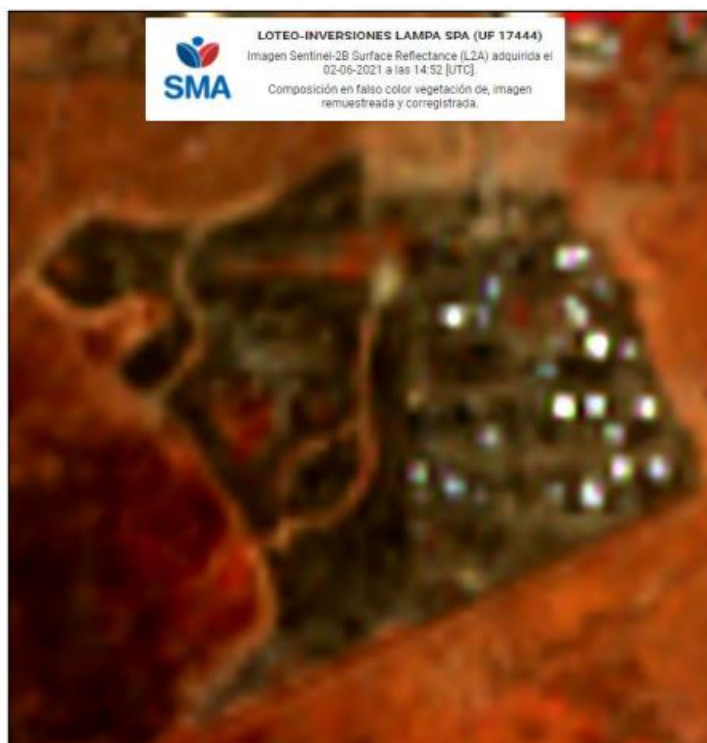
Figura 22. Imagen correspondiente al 28 de abril de 2021

Figura 23. Imagen correspondiente al 02 de junio de 2021

80. La imagen anterior permite observar que la extensión de la actividad de relleno del humedal de Puente Negro no ha tenido cambios observables más allá de los límites establecidos en la imagen de 28 de abril de 2021. Con todo, es posible observar en la imagen precedente, cambios al interior de la superficie rellenada, que representan un aumento de techumbres visibles asociadas a un incremento del número de edificaciones dentro de la superficie intervenida.

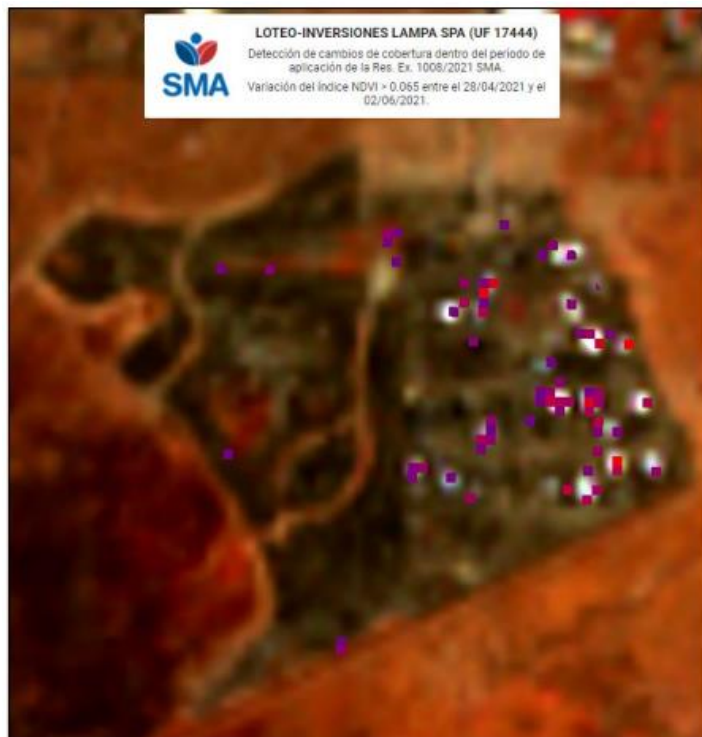
Figura 24. Detección de pérdidas de vegetación mediante variación del índice NDVI y levantamiento topográfico de perímetro.

81. En la Figura 24, se presentan aquellos píxeles cuya diferencia del índice NDVI entre el 28 de abril de 2021 y el 2 de junio de 2021 fue mayor a 0,065. Con esta figura se refuerza lo observado por fotointerpretación en el punto anterior, dando cuenta de la ausencia de incrementos de la extensión de superficie intervenida hacia las zonas con vegetación activa del humedal de Puente Negro. Del mismo modo, **se observan píxeles detectados como cambios al interior de la zona intervenida, producto de los procesos de edificación**, esto debido a cambios en la respuesta espectral de las superficies analizadas expresadas como disminución del índice NDVI.
