**FORMULA CARGOS QUE INDICA A PETEROA
ENERGY SPA**

RESOLUCIÓN EXENTA N°1/ROL D-142-2021

1. Que, Peteroa Energy SpA (en adelante e indistintamente, "el titular" o "la empresa"), Rol Único Tributario N° 76.618.678-5, es titular del Parque Fotovoltaico los Corrales del Verano que constituye la unidad fiscalizable denominada "PFV Los Corrales del Verano" (en adelante e indistintamente, "unidad fiscalizable" o "PFV"), ubicada en camino los corrales sin número Lote P-2, 3, 7 y 8, comuna de Padre Hurtado, Región Metropolitana de Santiago.

3. Que, el proyecto tiene por objeto construir y operar una planta de generación de energía eléctrica a partir de la tecnología solar fotovoltaica, que tendrá una potencia de salida nominal de 18 MWac basada en la potencia instalada de 21,50 MWp. Para ello, el proyecto abarca una superficie total de 47,9 hectáreas (en adelante, “ha.”), donde 44,4 ha. corresponden a instalaciones permanentes y 0,25 ha. a instalaciones temporales. El PFV, además, utilizará 59.720 módulos de 360 Watts. Junto a ello, contempla una línea de media tensión de 12 kV, de 6,8 km de largo con punto de conexión en calle Jaromir Pridal y camino Guanaco. Por su parte, la línea de t

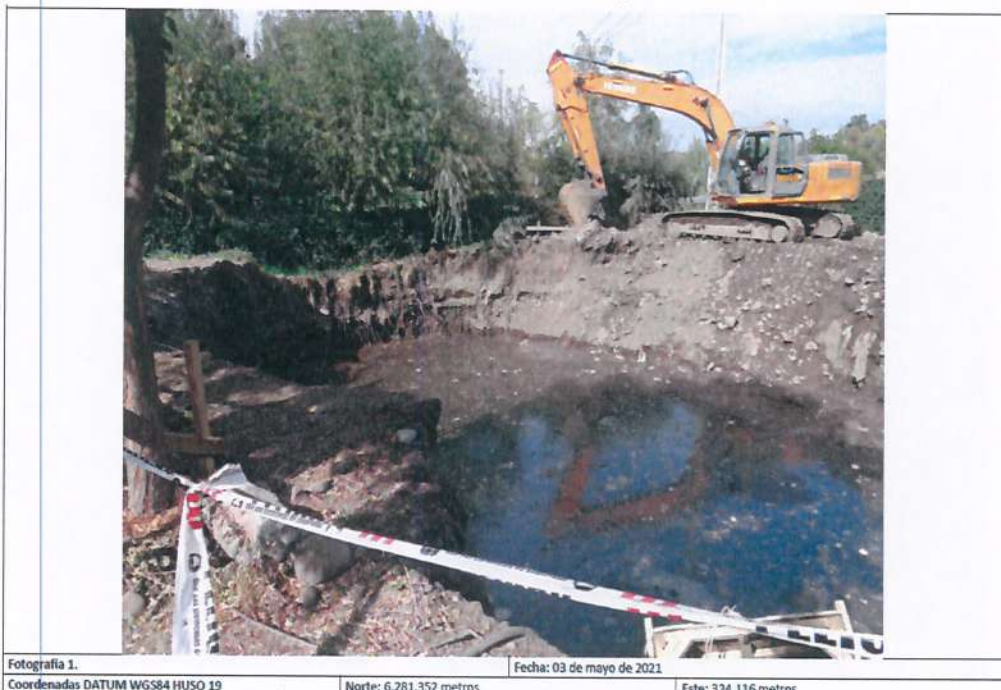
23. Que, por lo anterior, fiscalizadores de la SMA concurren a la unidad fiscalizable acompañados de funcionarios de la IMP, primeramente, el día 03 de mayo de 2021, instancia en la que **podieron constatar la existencia de un afloramiento de agua subterránea**, provocada por la excavación realizada para habilitar la fundación de una torre de la LTE de la unidad fiscalizable, cuya construcción se habría iniciado el día 25 de marzo de 2021, de acuerdo a los antecedentes proporcionados por la empresa. Lo observado en terreno, se grafica a través de la siguiente imagen:

Imagen 2. Vista de la excavación realizada para instalar Torre 73.

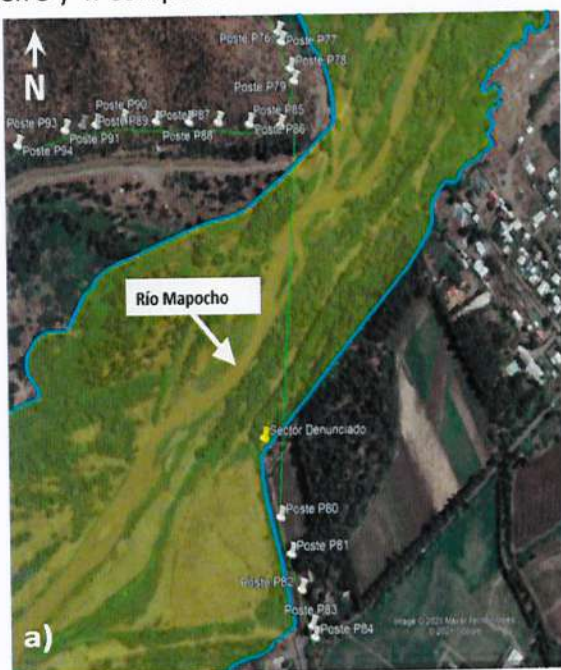
25. Que, para mejor entendimiento de lo expresado en el considerando anterior, se acompañan las siguientes imágenes, en virtud de las cuales, en la imagen 3 se grafica el trazado de la LTE autorizado en la RCA N° 401/2019, según coordenadas contenidas en el extractado del Anexo I: 'Planimetría y KMZ del Proyecto' de la Adenda Complementaria de la DIA del proyecto "Parque Fotovoltaico Los Corrales del Verano", y, en la imagen 4 se muestra el trazado definitivo informado por el titular en la Carta de fecha 13 de mayo de 2021 presentada ante esta SMA, estas imágenes dan cuenta de las modificaciones efectuadas al proyecto aprobado mediante RCA N° 401/2019, y que suponen una modificación a la LTE autorizada (la modificación se observa en el círculo rojo de la imagen 4):

Imagen 3 y 4. Comparación entre el trazado original de la LTE y el construido por el titular.

Trazado autorizado en la RCA N° 401/2019, extractado del Anexo I de la Adenda Complementaria

Trazado definitivo informado mediante Carta de fecha 13 de mayo de 2021

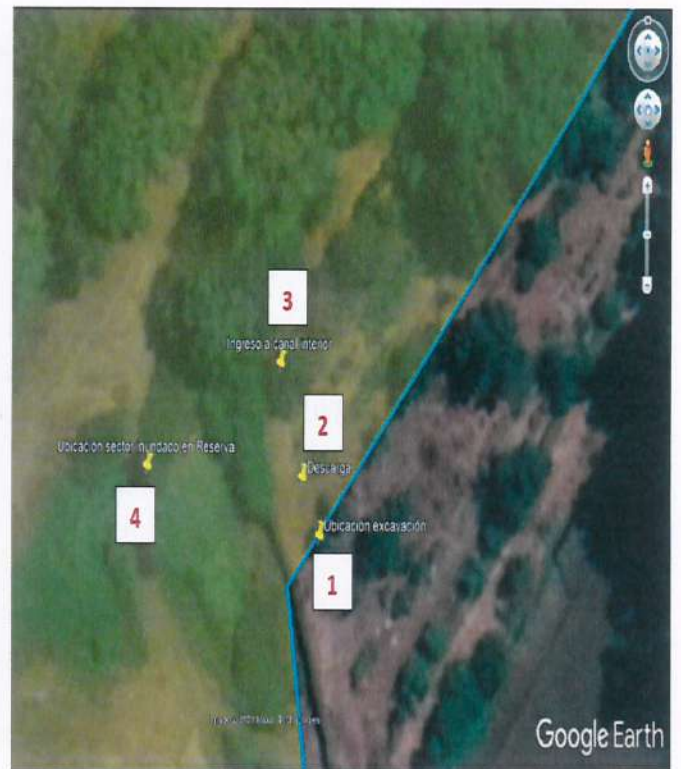
28. Que, adicionalmente, cabe hacer presente que, de acuerdo a los registros levantados por esta Superintendencia en terreno, además de los cambios realizados en la LTE originalmente aprobada, se pudo constatar que la excavación está emplazada sobre el límite del polígono del humedal El Trapiche, y a su vez, las faenas de agotamiento de la napa se ejecutaron íntegramente al interior del humedal, situación que puede ser observada con mayor detalle a través de las siguientes imágenes, donde en la imagen 5, se muestra el polígono en color calipso, perteneciente al humedal el trapiche y el recuadro resaltado en rojo es la zona de construcción de la Torre N° 73, la que se aprecia con mayor detalle a través de la imagen 6, donde se hace un acercamiento a dicha zona:

Imagen 5 y 6. Ubicación de las obras en relación al polígono del humedal el trapiche.

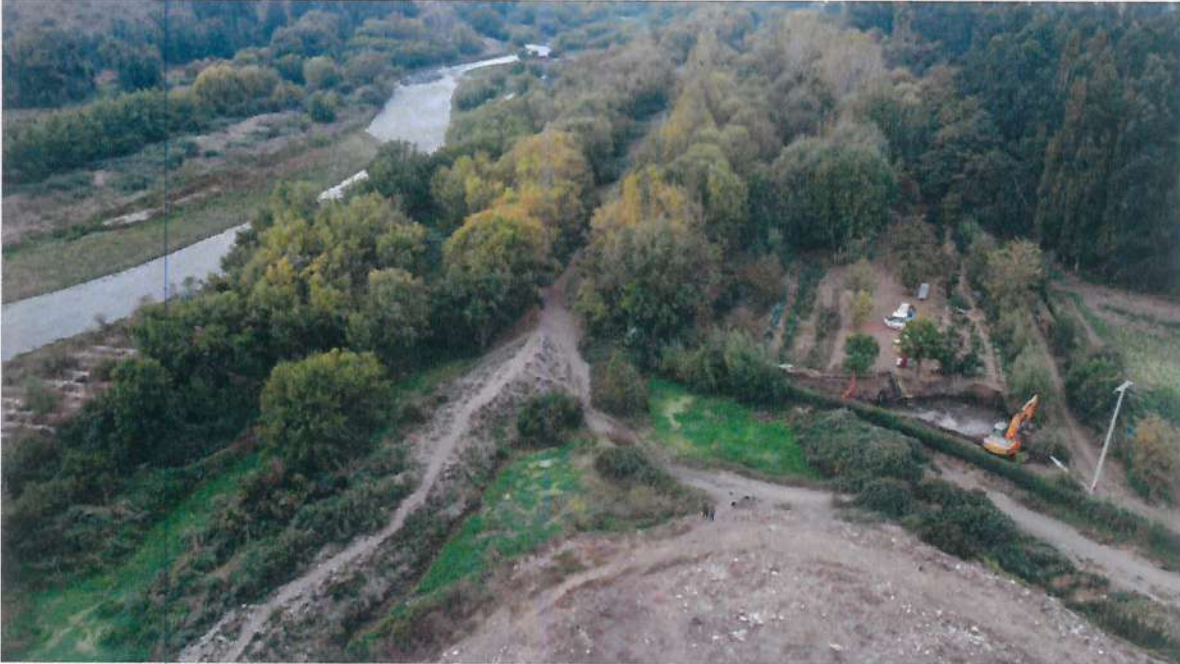
Imagen 7. Fotografía de las obras realizadas por el titular para la instalación de la Torre N° 73.

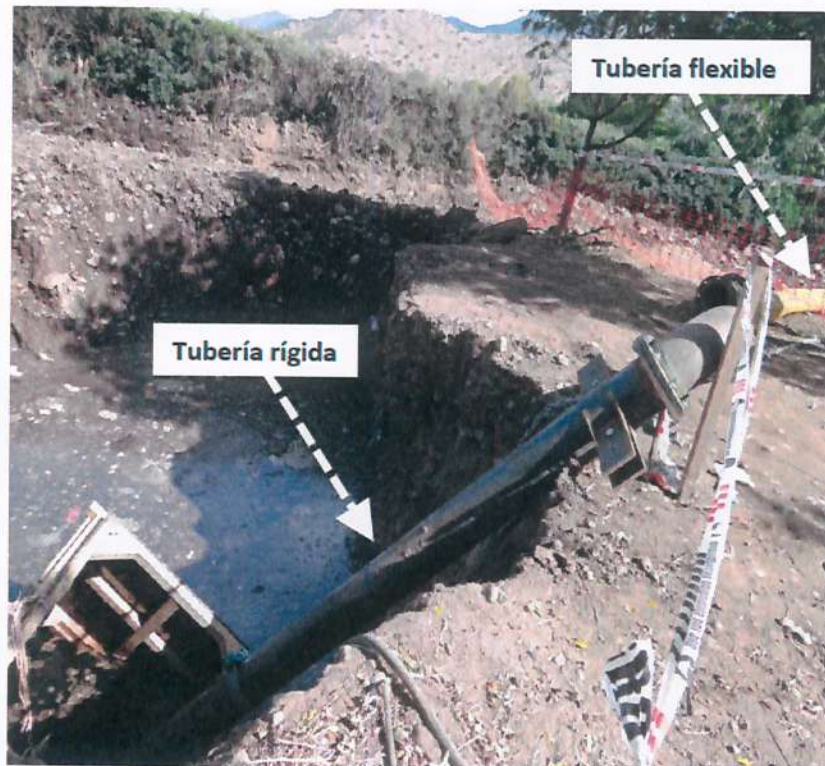
Imagen 9. Tubería rígida de color negro conectada a tubería flexible de color amarillo.

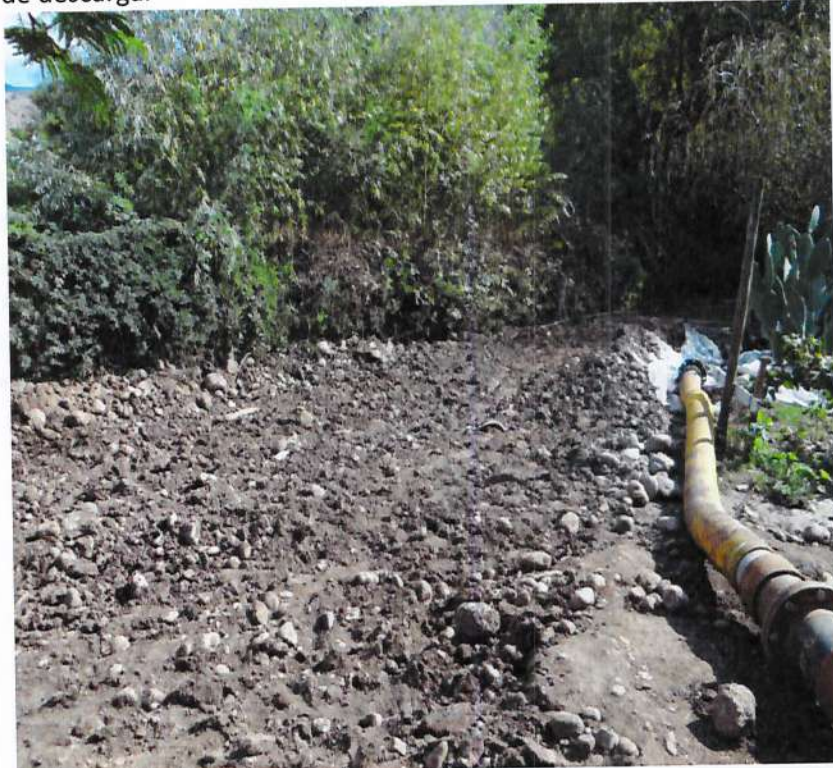
Imagen 10. Tubería amarilla que conducía aguas afloradas hacia punto de descarga.

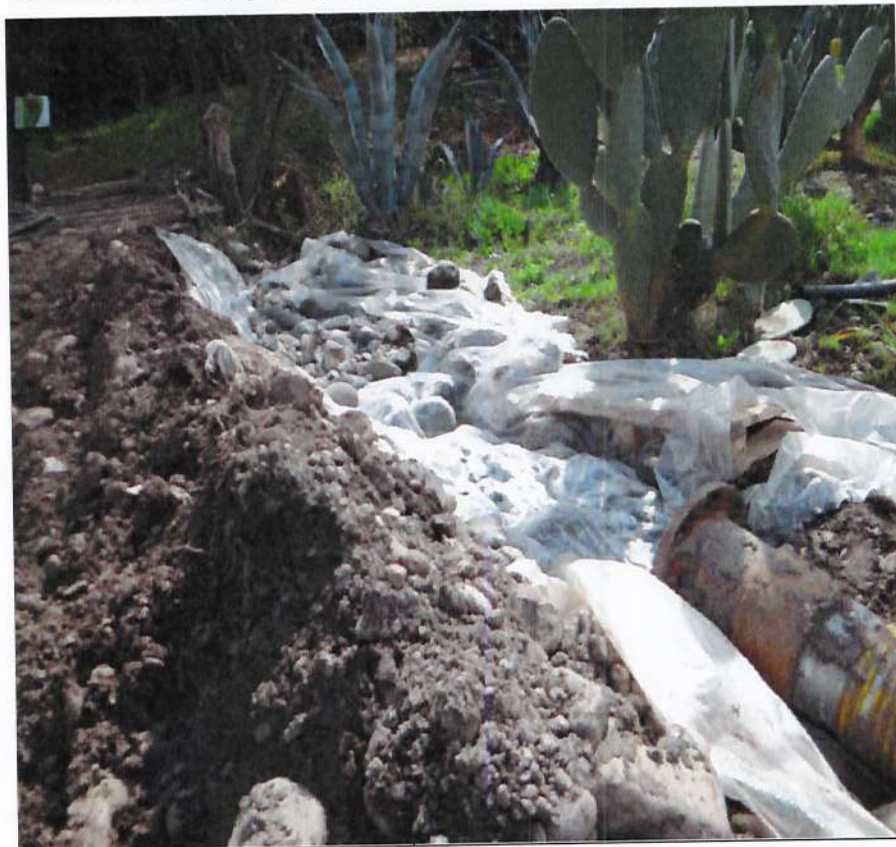
Imagen 11. Vista del punto donde se descargaron aguas afloradas, existiendo cubierta plástica con bolones.

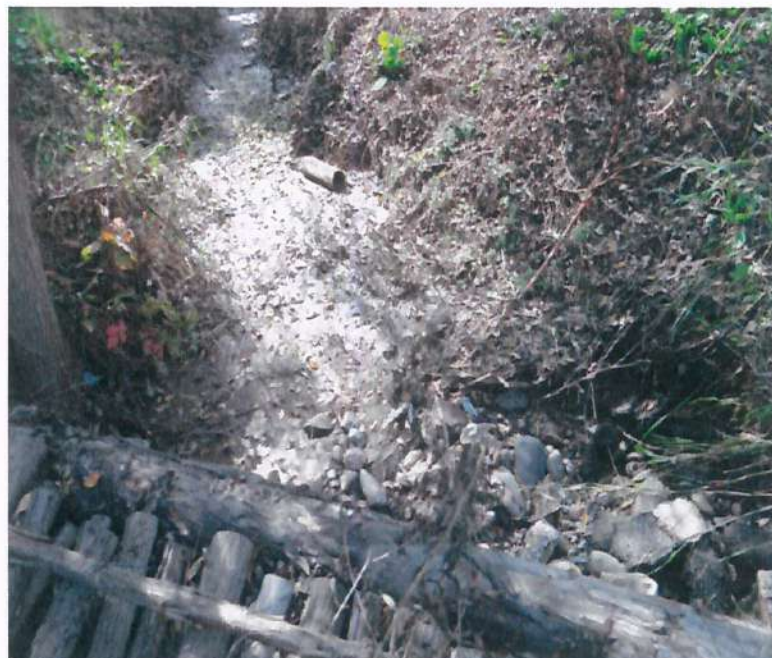
Imagen 12. Vista del canal interior que fue alcanzado por las aguas afloradas descargadas por el titular y que conectó el escurrimiento con el sector de la Reserva Natural.

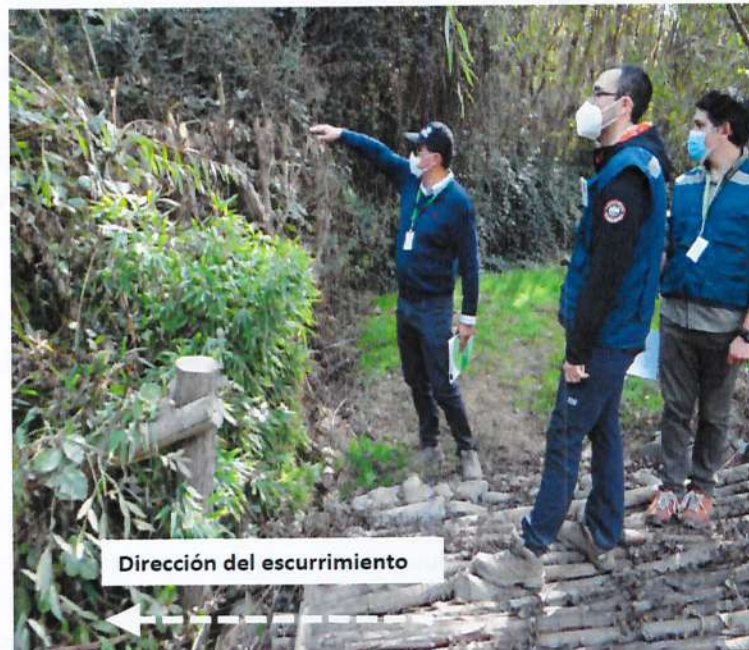
Imagen 13. Vista del cruce del canal interior, hacia aguas abajo en dirección a la Reserva Natural que recibió aguas afloradas descargadas por el titular.

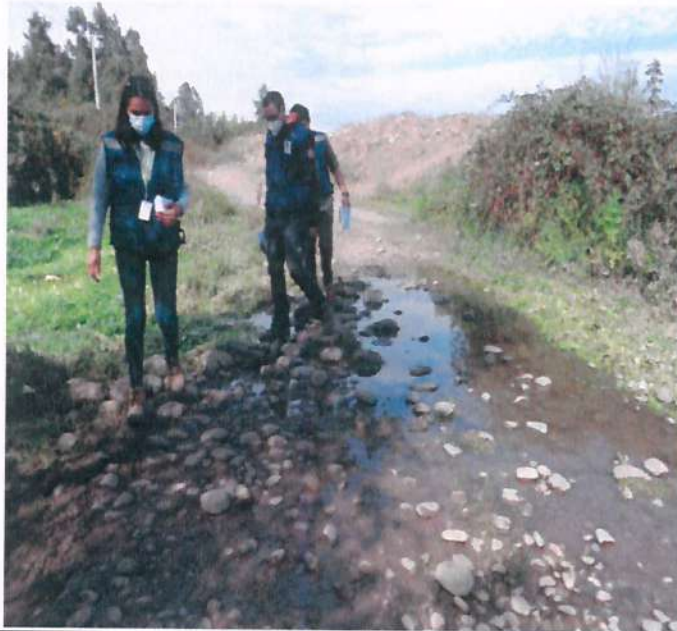
Imagen 15. Vista del Humedal El trapiche al interior de la Reserva Natural, en sector del terreno con presencia de agua apozada, proveniente de las aguas descargadas.
