INFORME TÉCNICO DE FISCALIZACIÓN AMBIENTAL

**SOCIEDAD ELABORADORA DE ACEITUNAS APROACEN LTDA.
(SISTEMA DE TRATAMIENTO DE RILES) - TIL TIL**

DFZ-2021-1834-XIII-MP

Julio 2021

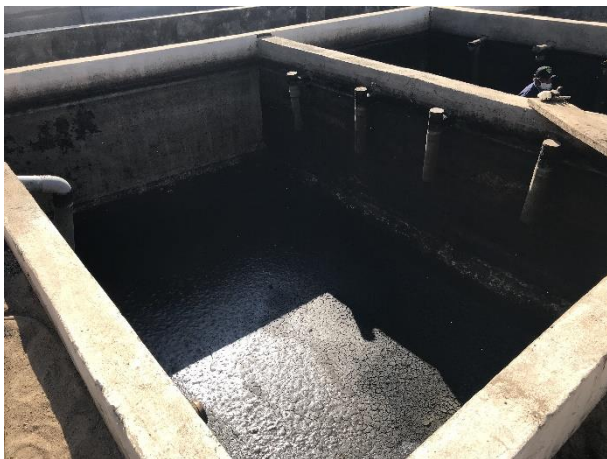
Fotografía 1.

Descripción del medio de prueba: Estanque de sedimentación (primero de la serie), sin RIL, con residuos sólidos en el fondo.

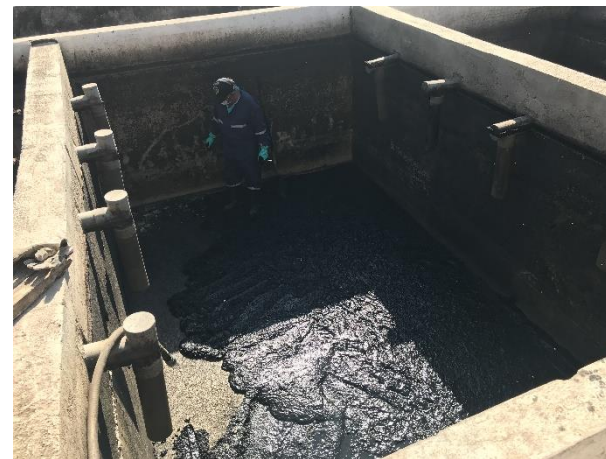
Descripción del medio de prueba: Estanque de sedimentación (segundo de la serie), sin RIL, con residuos sólidos en el fondo

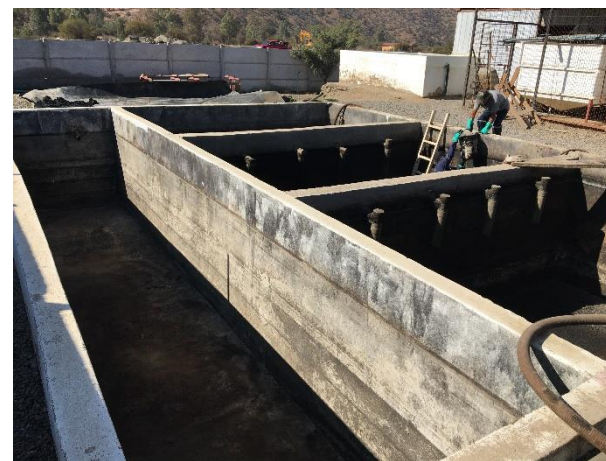
Descripción del medio de prueba: Estanque de acumulación de RIL tratado, vacío.

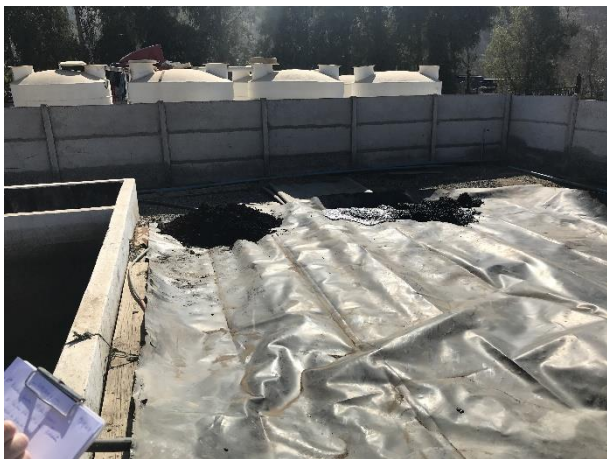
Fotografía 5.

Descripción del medio de prueba: Lonas para el secado de lodos provenientes de la limpieza de los estanques de sedimentación.

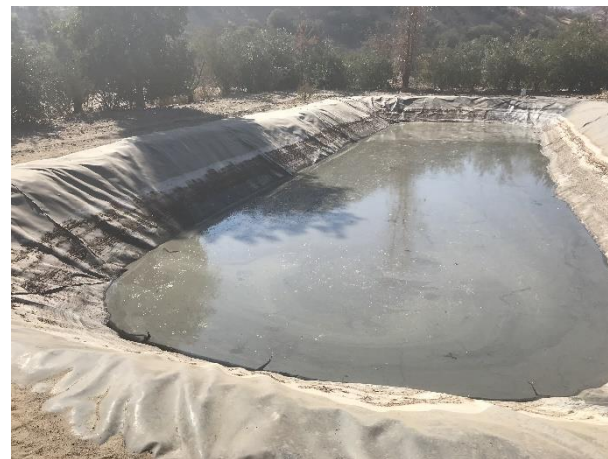
Fotografía 6.

En conclusión: se determina el cumplimiento parcial de la medida ordenada, toda vez que se constató en terreno que la Piscina N°1 se encontraba con residuos líquidos en su interior, lo que da cuenta de que no se realizó el retiro del RIL remanente según lo establece la Res. Ex. SMA N° 667/2021. Sin perjuicio de lo anterior, cabe hacer presente que dicha piscina se encuentra impermeabilizada, por tanto no se produce infiltración de los residuos líquidos allí acumulados.

Descripción del medio de prueba: Piscina N°1, con revestimiento y con RIL.

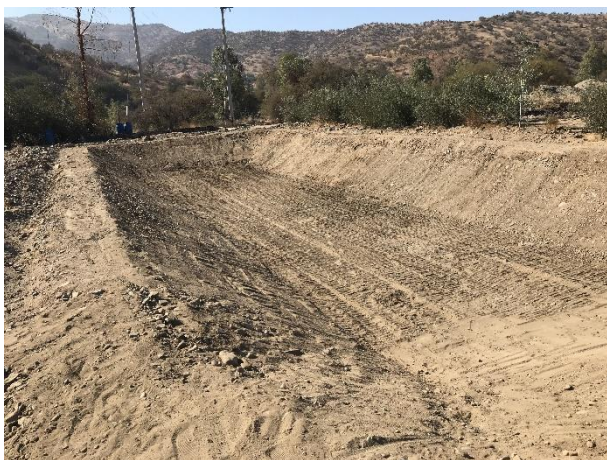
Fotografía 7.

Descripción del medio de prueba: Piscina N°2, sin revestimiento y sin RIL.

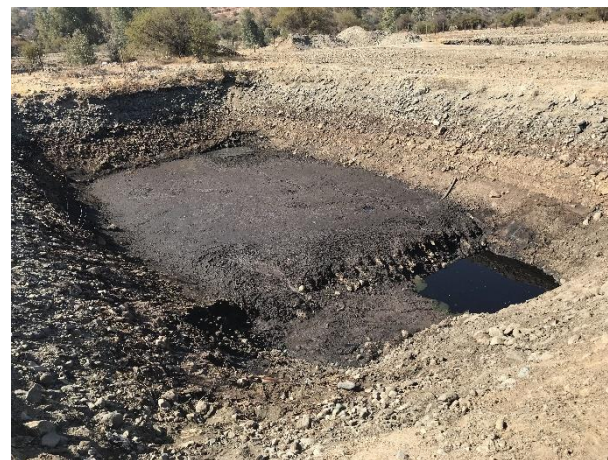
Fotografía 8.

Descripción del medio de prueba: Piscina N°3, sin revestimiento, sin RIL y con residuos sólidos húmedos en el fondo.

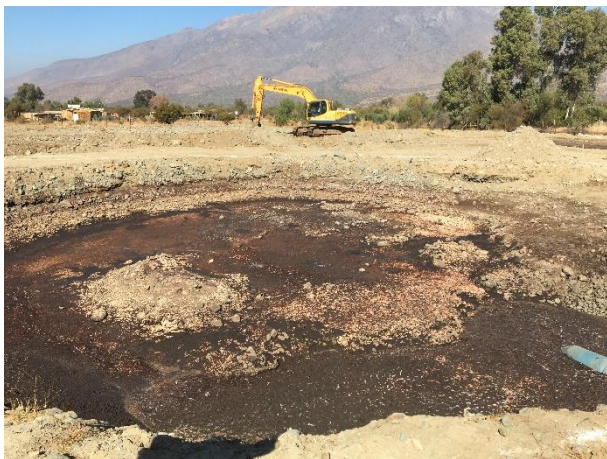
Fotografía 9.

Descripción del medio de prueba: Piscina N°4, sin revestimiento, sin RIL y con residuos sólidos húmedos en el fondo.

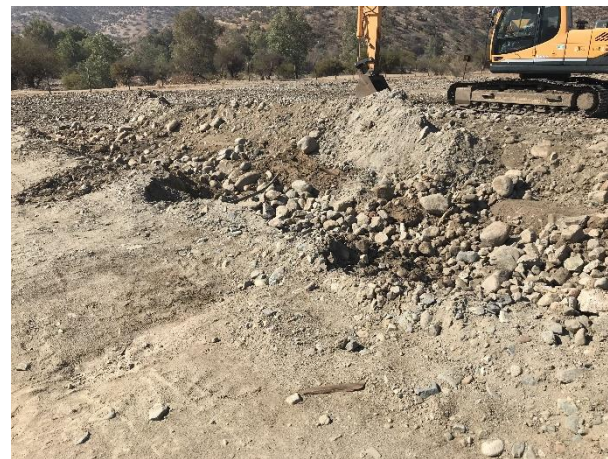
Fotografía 10.

Descripción del medio de prueba: Zanja de infiltración, entre Piscinas N°3 y N°4, completamente cerradas.

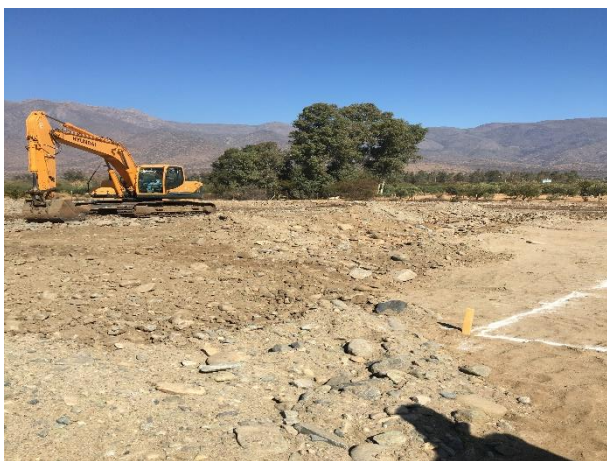
Fotografía 11.

Descripción del medio de prueba: Zanjas de infiltración, entre Piscinas N°3 y N°4, completamente cerradas.

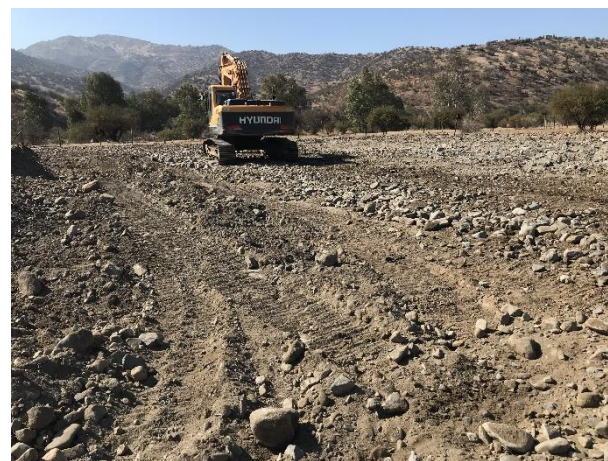
Fotografía 12.

Descripción del medio de prueba: Zanjas de infiltración, entre Piscinas N°4 y N°5, completamente cerradas.

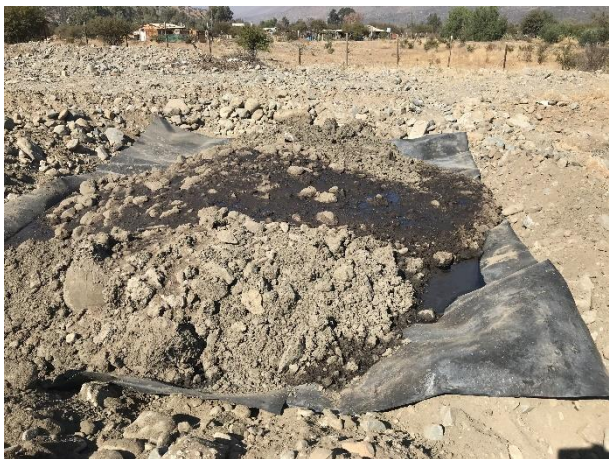
Fotografía 13.

Descripción del medio de prueba: Sector de secado de lodos entre Piscinas N°4 y N°5 (temporal).

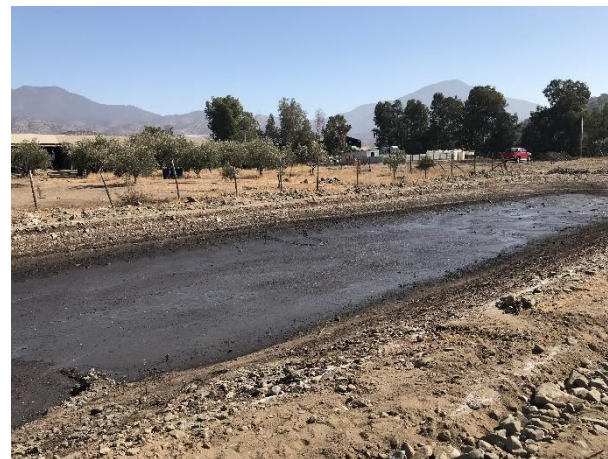
Fotografía 14.

Descripción del medio de prueba: Piscina N°5, sin revestimiento, sin RIL y con residuos sólidos húmedos en el fondo.

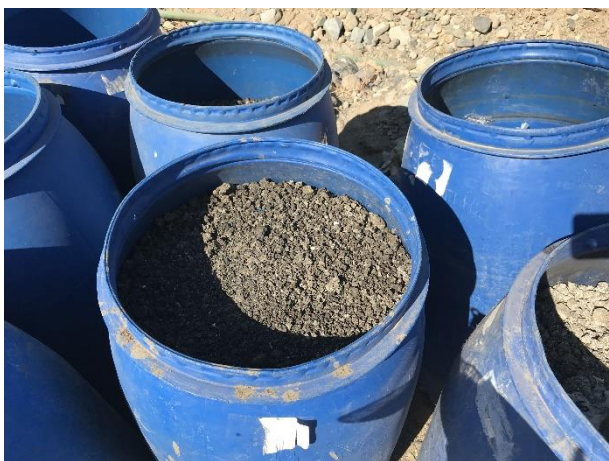
Fotografía 15.

Descripción del medio de prueba: Contenedores con lodo visiblemente seco, frente a Piscina N°5.

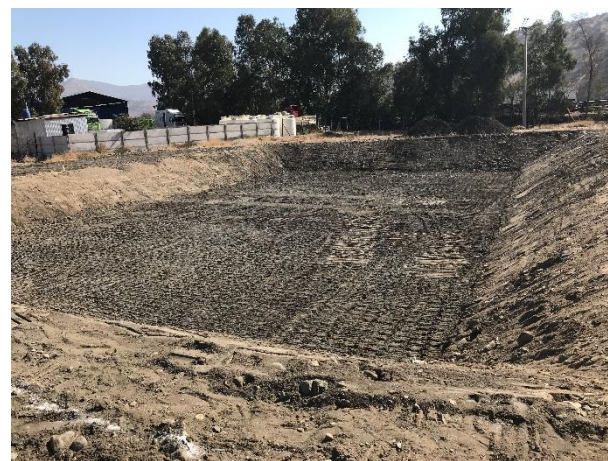
Fotografía 16.

Descripción del medio de prueba: Piscina N°6, sin revestimiento y sin RIL.

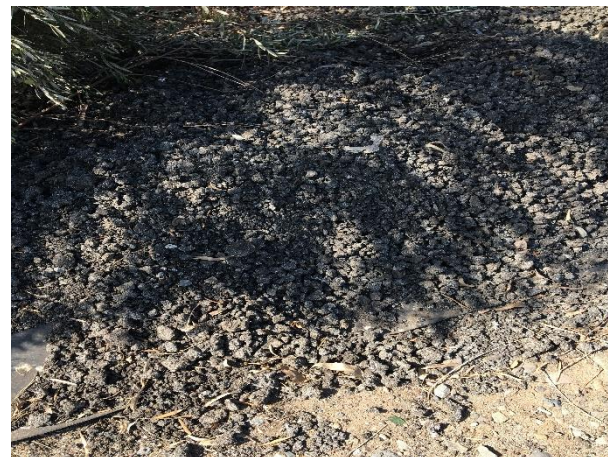
Descripción del medio de prueba: Sector de secado de lodos.

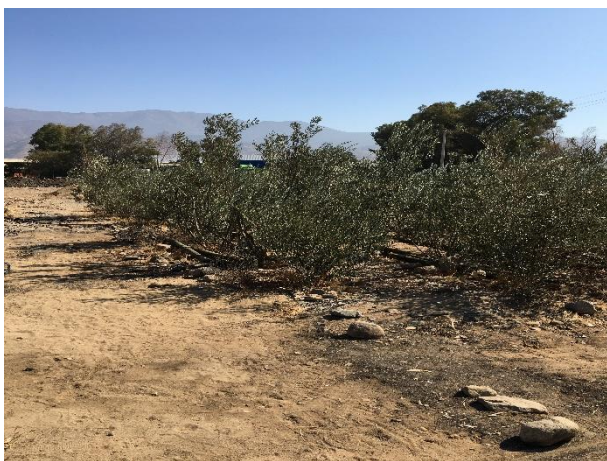
Fotografía 19.

Descripción del medio de prueba: Ejemplares de Olivo en sector de secado de lodos.
