INFORME TÉCNICO DE FISCALIZACIÓN AMBIENTAL

Medidas Provisionales

MALTERIAS UNIDAS S.A. – TALAGANTE

DFZ-2021-2216-XIII-MP

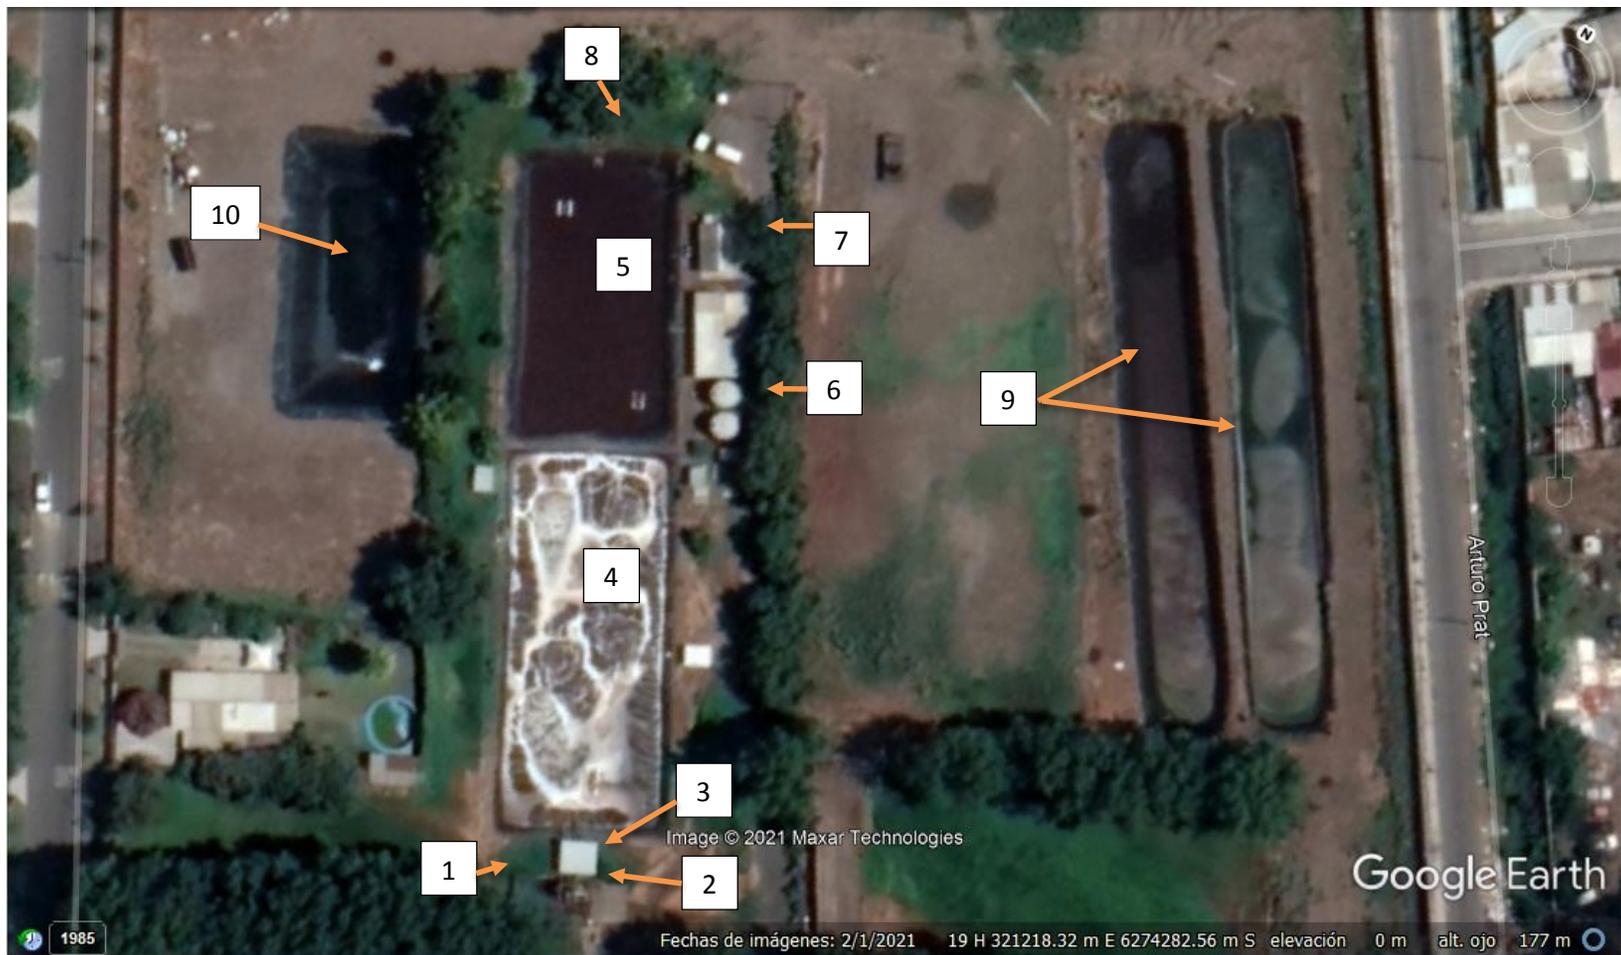
Figura 2. Layout del proyecto (Fuente: Google Earth 2021, fechas de imágenes: 10/06/2021).

1. Estanque de eculización, 60 m3.	6. Estanques de lodos, 2x20 m3 c/u.
2. Filtro Parabólico, 126 m3/hora.	7. Filtro de prensa.
3. Filtro Rotatorio, 10 m2.	8. Medidor de caudal.
4. Laguna aireada, 1.600 m3.	9. Drenes o Zanjas de infiltración, lineales, 900 m3.
5. Laguna de decantación, 1.200 m3.	10. Pozo impermeabilizado, 1.000 m3 (alcantarillado).

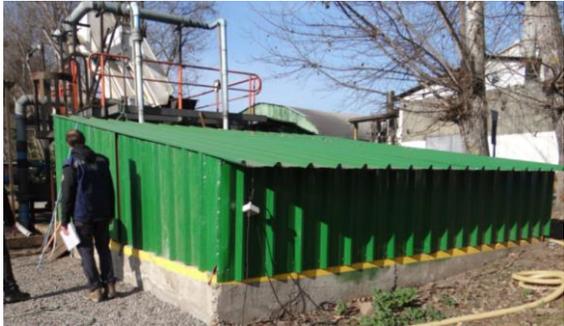
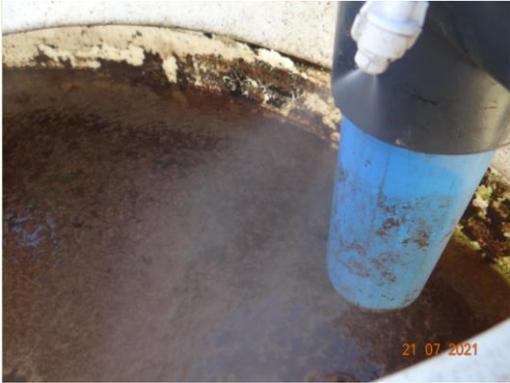
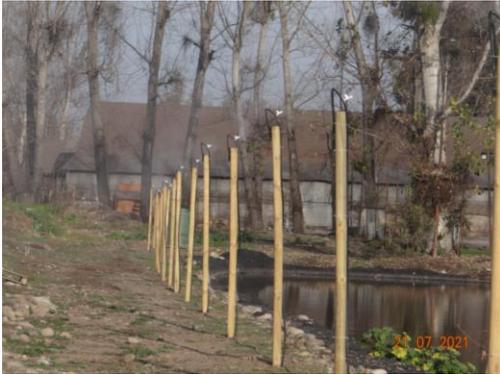
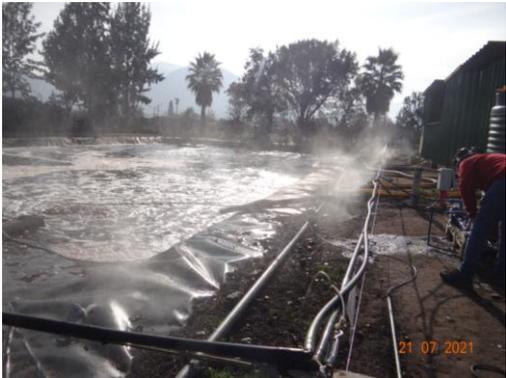
Figura 6.

Medida implementada (Carta 05 Julio)	Medios de verificación (Carta 05 Julio)	Mecanismo de funcionamiento (Carta 05 Julio)	Inspección SMA del 21 de julio
	<p>Estaque equalizador encapsulado</p>	<p>Fotografías fechadas (07/02/2021)</p>	<p>Encapsulamiento</p>	<p>El estanque de equalización se encuentra completamente encapsulado por una estructura tipo “caseta” techada, en la cual se observaron dos puertas laterales por donde se puede acceder al estanque. No se perciben olores en los alrededores del estanque de equalización, pero una vez abierta la puerta se perciben olores de intensidad media dentro de la caseta.</p>
	<p>Sistema de aspersión en estanques de lodo (funcionamiento durante aireación)</p>	<p>Fotografías fechadas (2021-07-01)</p>	<p>Sistema de aspersión que forma una cortina que evita que los posibles malos olores puedan escapar o dispersarse</p>	<p>Se verificó que en el momento de la fiscalización se encontraban en funcionamiento, guardándose registro fotográfico de ello.</p>

<p>Sistema de aspersión en zanjas de infiltración (uso desde las 18:00 a las 06:00)</p>	<p>Fotografías fechadas (07/01/2021)</p>		<p>En el sector de las zanjas de infiltración se observó una línea de postes con aspersores a lo largo de la zanja nororiental, estos aspersores se encontraban en funcionamiento al momento de la inspección y están ubicados entre la zanja y la muralla divisoria con la línea de casas particulares.</p>
<p>Sistema de</p>	<p>Fotografías</p>		<p>Al momento de la visita estaban realizando algunas</p>

Medios de verificación	Hechos Constatados			
<p>los resultados de las encuestas de percepción robustecidas (medida que se indica a continuación).</p>	<p>aspersión en laguna de decantación (uso en caso de ser necesario)</p>	<p>fechadas (07/01/2021)</p>		<p>reparaciones en el sistema, y el equipo fiscalizador solicitó que fuera encendido para ver su funcionamiento. Una vez encendido se constató el funcionamiento, de lo cual se guardó registro fotográfico.</p>
<p>Plazos</p>	<p>Respecto de las medidas que consisten en sistemas de aspersión se indica que, para la formación de la cortina de aspersión, se utilizó un sistema compuesto de mangueras, aspersores, bombas y estanques. El producto que es aplicado consiste en una mezcla de agua con neutralizante/enmascaraste (ECOBAT 4505, Ficha Técnica disponible en el Anexo 3 del reporte consolidado).</p>			
<p>Deberán estar operativas a más tardar al quinto día hábil contado desde la notificación de la presente Resolución. Una vez operativas, dichas acciones deberán ejecutarse de manera permanente, con especial énfasis en el horario comprendido entre las 19:00 hrs y 07:00 hrs, que corresponde al horario en que se perciben los olores molestos con mayor intensidad según lo indicado en las denuncias.</p> <p><u>Nota:</u> notificación realizada vía electrónica el día 25 de junio.</p>	<p>El Titular hizo entrega del Informe Final con fecha 27 de julio, en plazo (Anexo 4). La información que se presenta consiste básicamente en reproducir los medios de prueba y descripciones ya presentadas en la carta del 05 de julio.</p> <p>Respecto de la efectividad de las medidas, y tal como se describe en las conclusiones de la acción siguiente, no hay evidencia de que continúen generándose olores molestos perceptibles en las inmediaciones de las instalaciones de Maltexco S.A. de una intensidad tal que puedan afectar a la población.</p> <p>Del análisis es posible concluir que:</p> <ol style="list-style-type: none"> 1. Se ejecutaron medidas conforme a lo requerido y dentro del plazo establecido 2. Los resultados de las encuestas de percepción (medida N°4 que se evalúa a continuación) dan cuenta de la efectividad de las medidas ejecutadas para el control de olores molestos.

Descripción medio de prueba: a) Estaque equalizador encapsulado, b) Sistema de aspersión en estanque de lodo, c) Sistema de aspersión en zanjas de infiltración, y d) Sistema de aspersión en laguna de decantación. Fuente: Inspección SMA del 21 de julio.

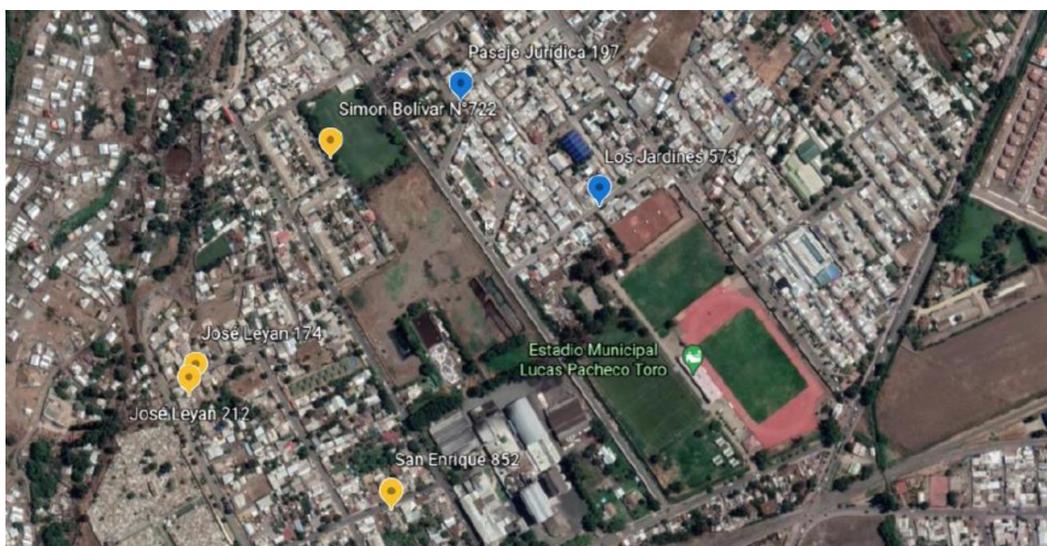
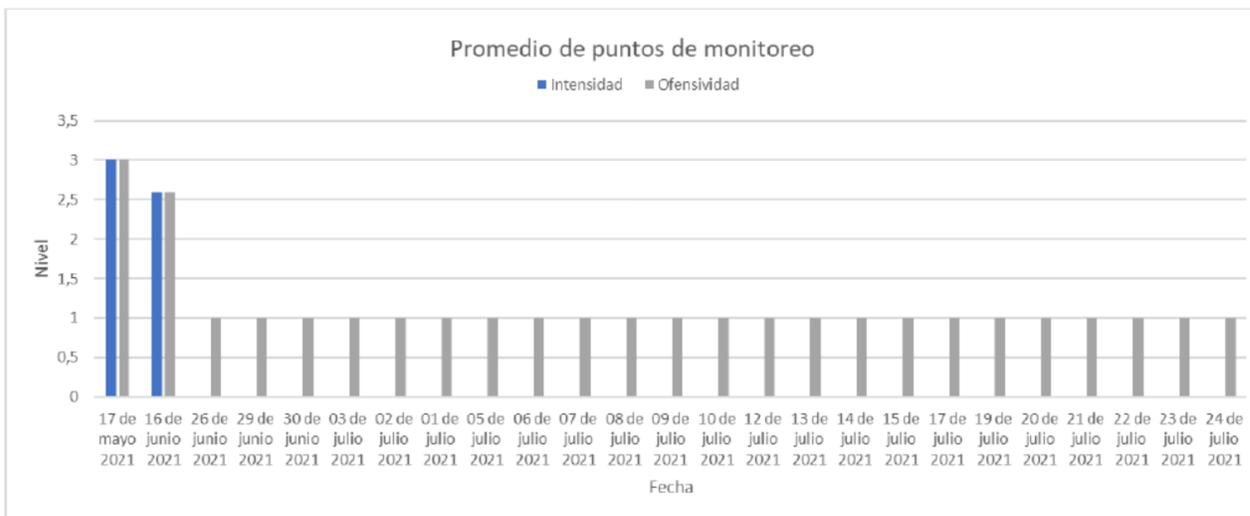
Figura 7.

Medios de verificación	Hechos Constatados
<p>a) Informar a la casilla de correo electrónico veronica.gonzalez@sma.gob.cl, con copia a oficinadepartes@sma.gob.cl al quinto día hábil de la notificación, la totalidad de los puntos a encuestar (entregar dirección o coordenadas), diferenciando entre los puntos existentes y los nuevos.</p> <p>b) Se deberá guardar registro en planilla de los resultados de cada encuesta diaria, los cuales deberán ser presentados semanalmente a la SMA por correo electrónico (días lunes, a la casilla de correo veronica.gonzalez@sma.gob.cl; con copia a oficinadepartes@sma.gob.cl). Todos los registros deberán ser incorporados en el Informe Final.</p>	<p>El día 05 de julio (quinto día hábil desde la notificación de las Medidas Provisionales), el Titular realizó una presentación por medio de la cual informa los puntos a encuestar, diferenciando entre existentes y nuevo, y especificando la dirección. En total se cuentan 6 puntos de monitoreo, 4 existentes y dos nuevos, los cuales se ubican entorno a las instalaciones de Maltexco S.A.</p> <p>Se informa que las encuestas se realizarán entre el sábado 26 de junio y el sábado 24 de julio para los puntos N°1 al 5, y entre el viernes 02 de julio y el sábado 24 de julio para el punto N°6. Respecto de la frecuencia del monitoreo, se informa que se realizará de forma diaria salvo domingos y festivos por imposibilidad de la persona a cargo. Se compromete igualmente la realización de una Evaluación de Olor Ambiental durante cinco días hábiles, desde el 19 al 23 de julio del 2021, por parte de empresa externa. Según señala el titular, dicha empresa lo realizará utilizando una adaptación de la metodología establecida por le NCh 3533/2 “Medición de impacto de olor mediante inspección de campo – Medición de la frecuencia del impacto de olores reconocibles – Parte 2 Método de la Pluma”, consistente en definir los olores internos de la planta y luego determinar si estos persisten en los alrededores de las instalaciones.</p> <p>Se recibieron los siguientes registros correspondientes a los reportes semanales (todos disponibles en el Anexo 3):</p> <ul style="list-style-type: none"> • Lunes 05 de julio: se reporta primer informe semanal con resultados desde el 26 de junio hasta el sábado 03 de julio (no se incluye el domingo 27 de junio, ni el día lunes 28 de junio que fue festivo). En el punto 6 se reportaron resultados solo para el 01, 02 y 03 de julio. Los resultados dan cuenta de que todas las respuestas señalan una intensidad de 0 (No perceptible). • Lunes 12 de julio: se reporta segundo informe semanal incorporando resultados desde el lunes 05 de julio hasta el sábado 10 de julio (no se incluye el domingo 11 de julio). Los resultados dan cuenta de que todas las respuestas señalan una intensidad de 0 (No perceptible). • Lunes 19 de julio: Se reporta tercer informe semanal incorporando resultados incluyendo desde el lunes 12 de julio hasta el sábado 17 de julio (no se incluye el viernes 16 por ser feriado, ni el domingo 18). Los resultados dan cuenta de que todas las respuestas señalan una intensidad de 0 (No perceptible).

Descripción medio de prueba: a) Detalle de los puntos de encuesta b) Ubicación de los puntos de encuesta, y c) Resultado de las encuestas. Fuente: Informe Final presentado por Maltexco S.A.

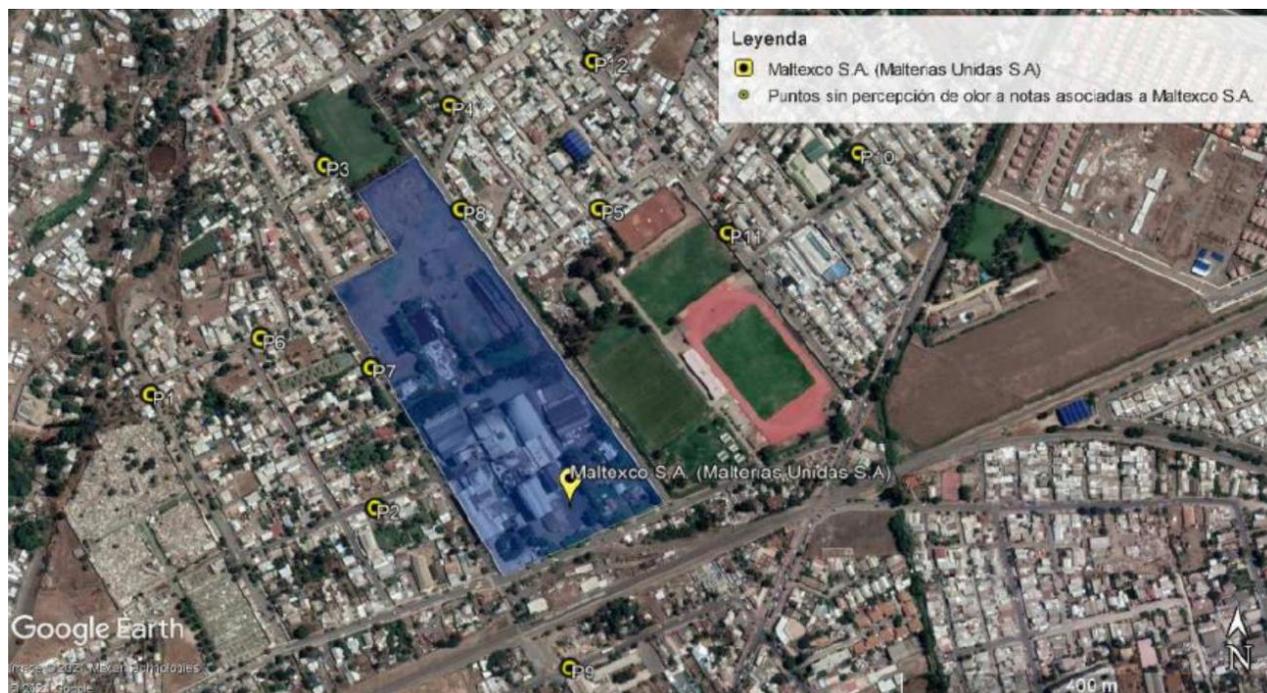
Figura 8.

Descripción medio de prueba: a) Detalle de los puntos de monitoreo del laboratorio externo b) Resultado del monitoreo del laboratorio externo. Fuente: Informe Final presentado por Maltexco S.A.
