Órgano : Superintendencia del Medio Ambiente
Expediente : Medidas Provisionales
Rol : MP-050-2021

ACOMPaña DOCUMENTOS

2. **Informe Técnico Experto de “Análisis y recomendaciones técnicas para retiro del pasivo ambiental en relleno sanitario Puntra, comuna de Ancud”, suscrito por el Profesor Doctor Ingeniero señor Marcel Szantó Narea.**

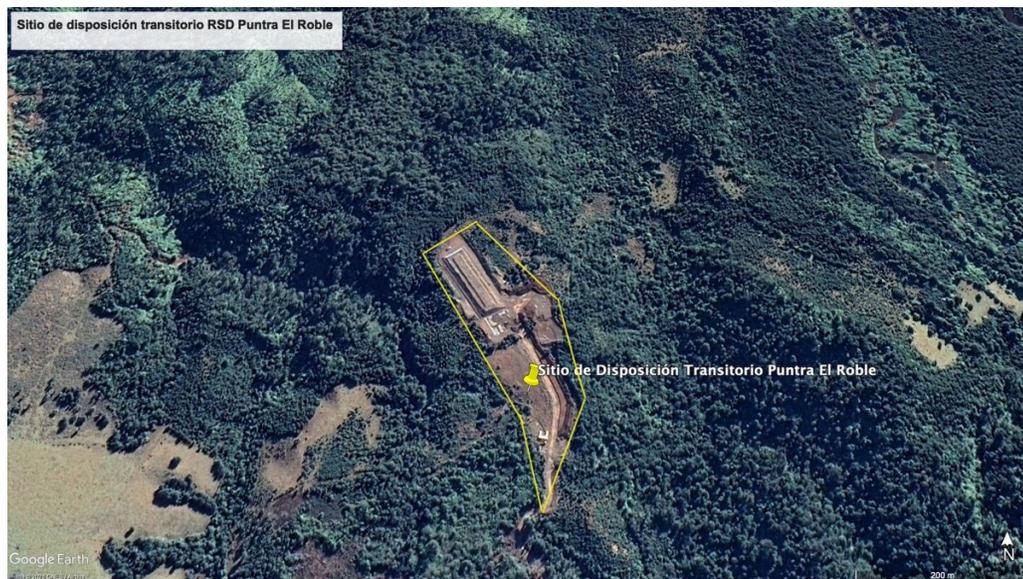
El recinto cuenta con una superficie total de 4.0 hectáreas y un camino de acceso de 0.45 hectáreas, las que se pueden dimensionar con la siguiente imagen satelital:

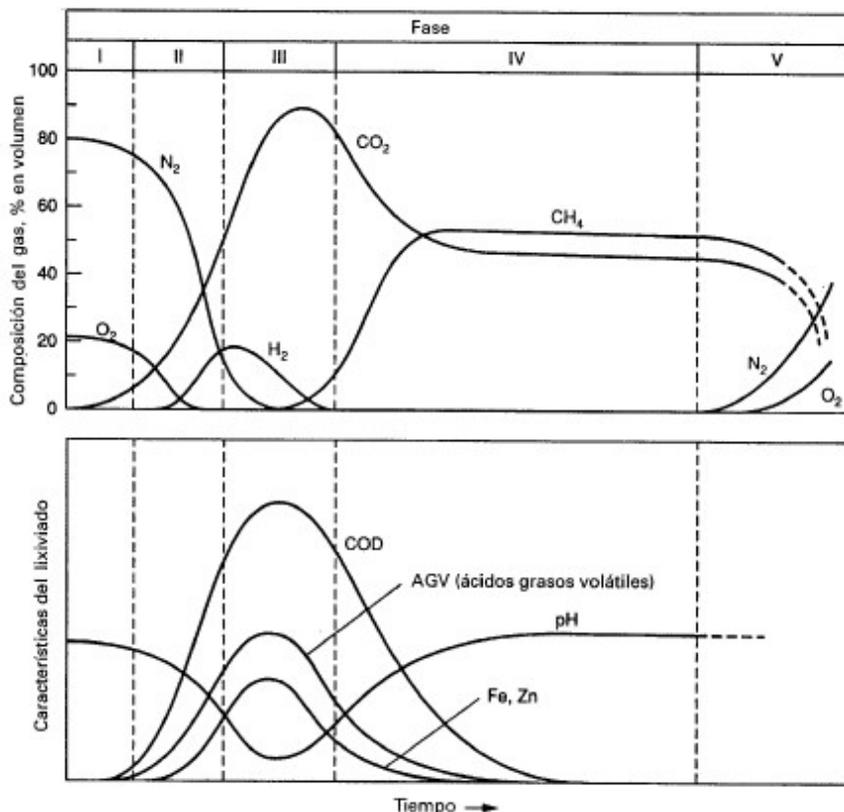
Por otra parte, los ácidos grasos de cadena larga se descomponen en subproductos intermedios como los mencionados e hidrógeno. Los productos resultantes, al final del proceso, son principalmente dióxido de carbono (CO₂) y metano (CH₄). Hasta la fecha se han propuesto varias teorías que incluyen distintos números de etapas por las que atraviesa este proceso de descomposición, aunque generalmente se distinguen cinco (Szanto et al 1996, Tchobanoglous et al. 1994).

Fases I y II: Ajuste y transición

Las fases de ajuste y transición se inician en el momento en el que se vierten los residuos. En ellas se producen transformaciones aerobias y anóxicas que agotan el sulfato, los nitratos y el oxígeno. Esta etapa se extiende durante el primer mes y dan inicio a la producción de biogás y de lixiviados, provocando, además, un aumento considerable de temperatura en la masa de residuos. En este instante es necesario determinar la capacidad de campo, que obedece a la humedad óptima para la generación de metano. Una sobresaturación de la masa aumenta la presión de poro, generando riesgo de colapso y una anaerobiosis más lenta, que afecta a la degradabilidad, generando un pasivo de mayor actividad.

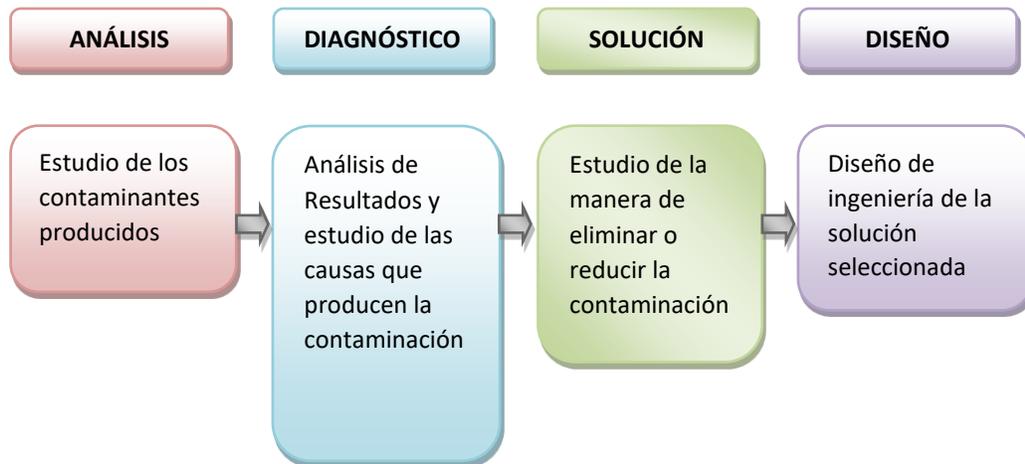
Para alcanzar los objetivos exigidos, se debe desarrollar un estudio por las autoridades administrativas sanitarias y ambientales, para evitar un desastre ambiental, con las siguientes actividades metodológicas:

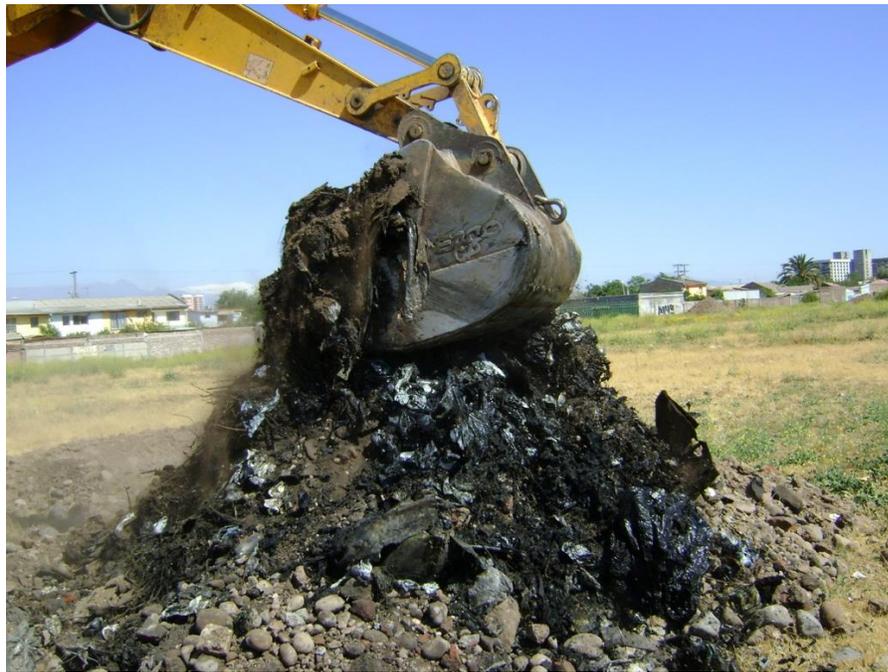
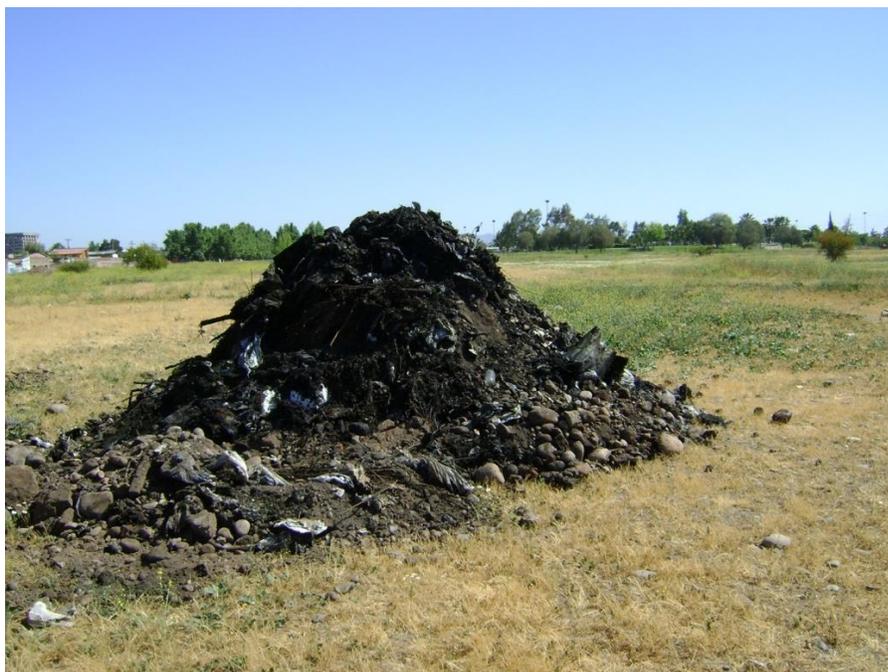
1. Residuo de un relleno sanitario posible de mover con bajo riesgo, Pasivo Ambiental:

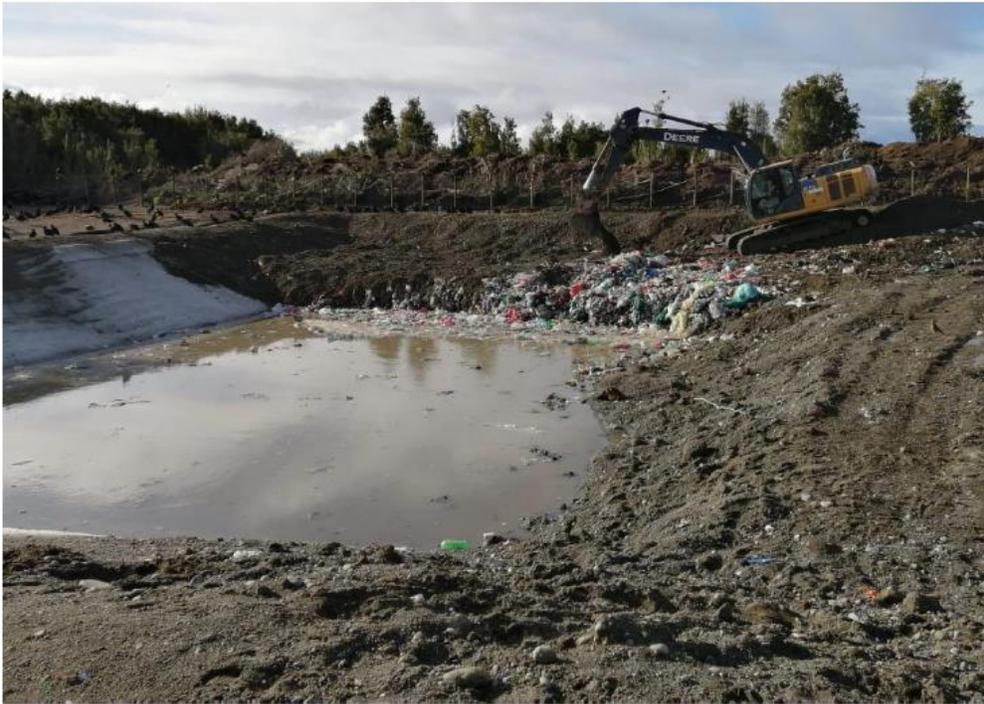
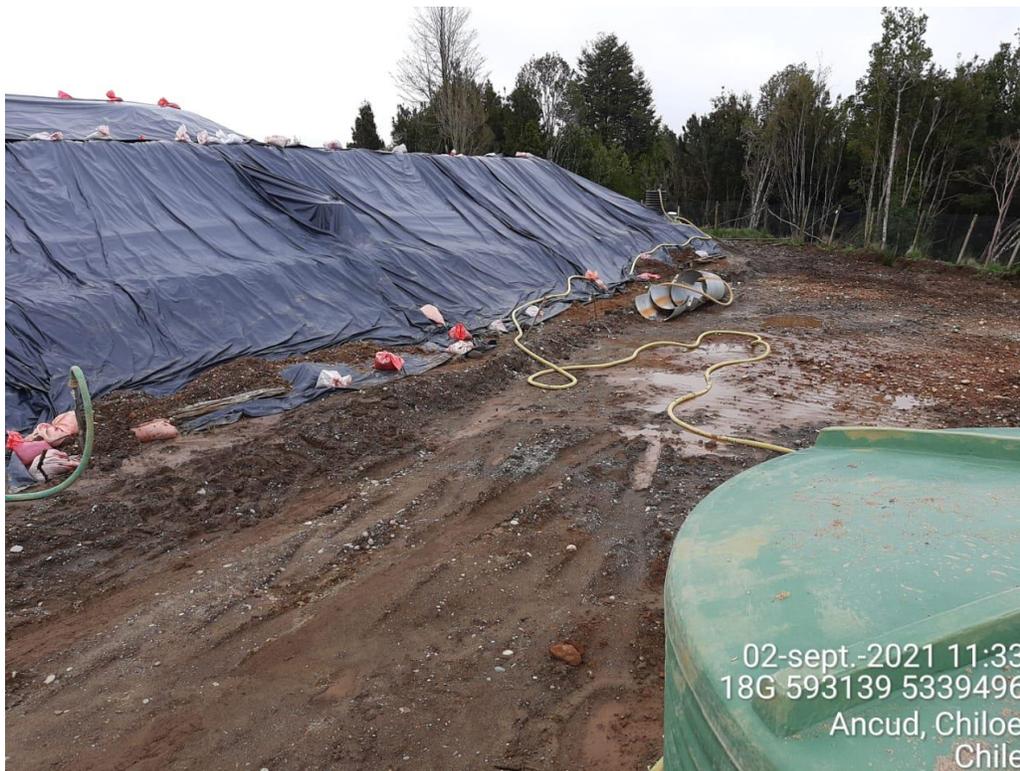
2. Residuos en condiciones inadecuadas para mover con bajo riesgo, Pasivo Ambiental con actividad biológica, química y física:

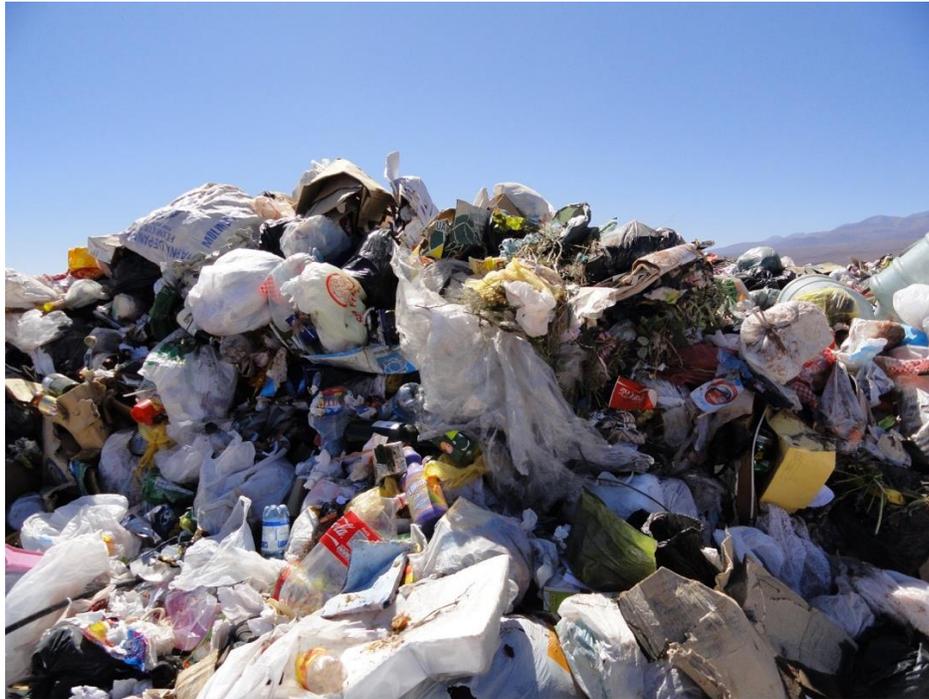
3. Residuos en vertederos sin debido tratamiento.

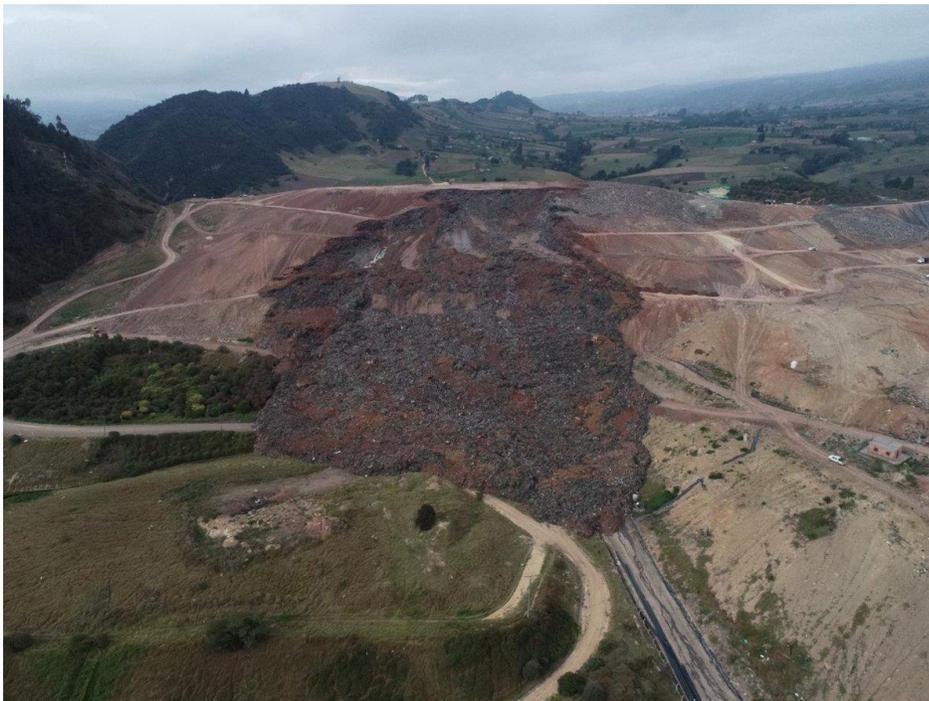
4.1. Relleno Sanitario Doña Juana, Colombia, Abril 2020. Fuente: Radio Caracol
<https://twitter.com/CaracolRadio/status/1255642440125550598?s=20>

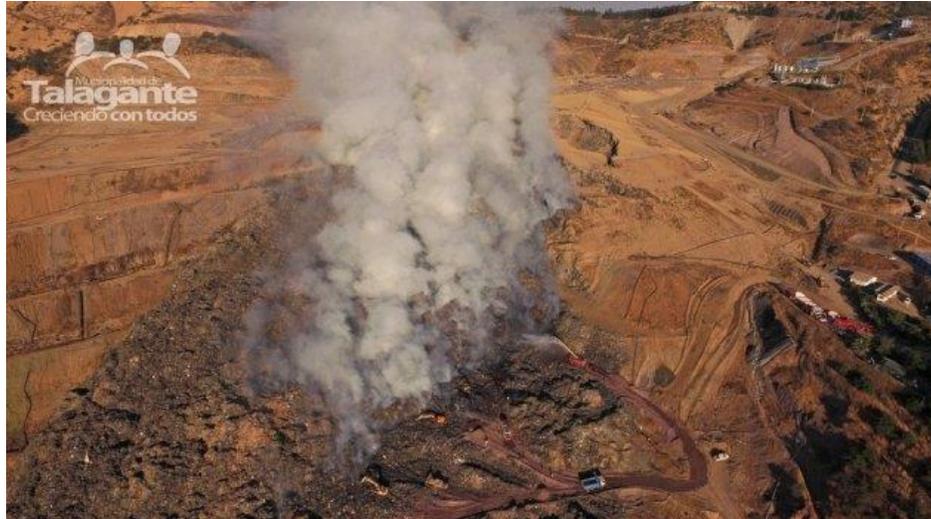
4.2. Relleno Santa Marta, Chile, Enero 2016. Fuente: Municipalidad de Talagante y Radio Cooperativa:

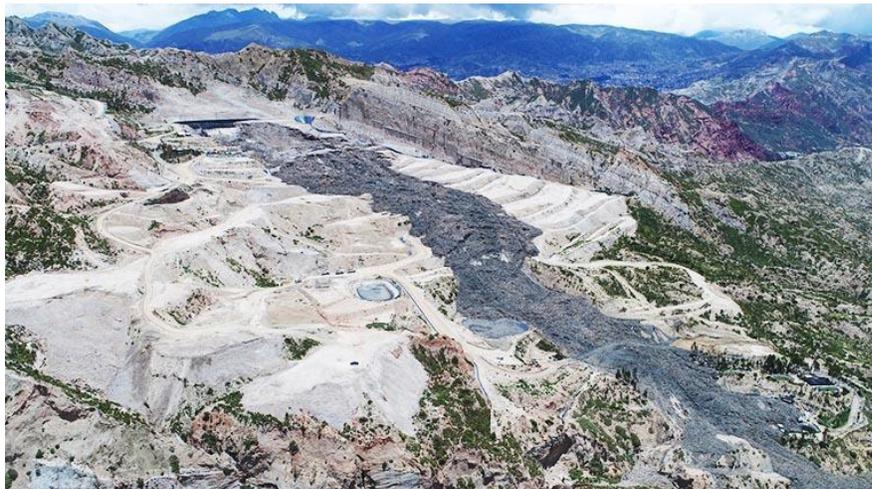
4.3. Relleno Sanitario, Alpacoma, La Paz, Bolivia, 2019. Colapso y desplazamiento por deficiente manejo de lixiviados. Fuente: Diario Los Tiempos

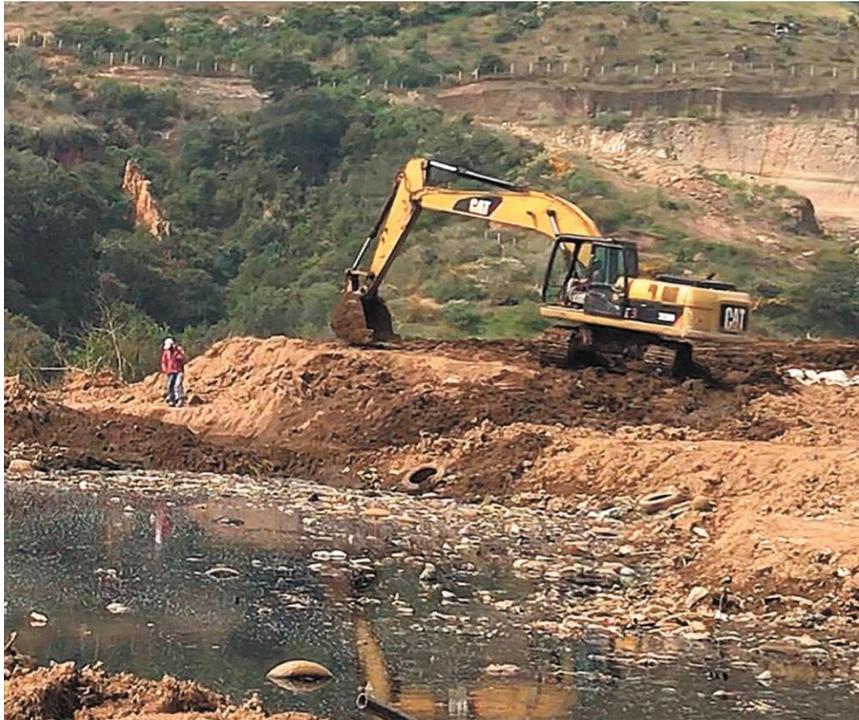
5. Caso de fuga de lixiviados por deficiente manejo de relleno sanitario Tepatlaxco, México. Fuente: Diario El Universal <https://www.eluniversal.com.mx/metropoli/se-fugan-lixiviados-de-relleno-tepatlaxco>

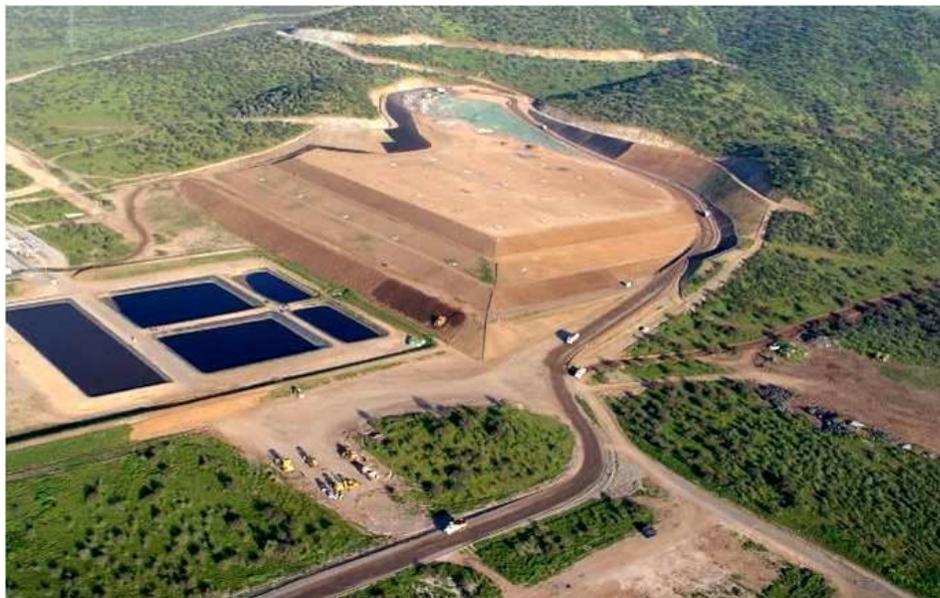
6. Relleno Sanitario Veolia, Chile. Buenas condiciones de tratamiento y manejo ambiental.

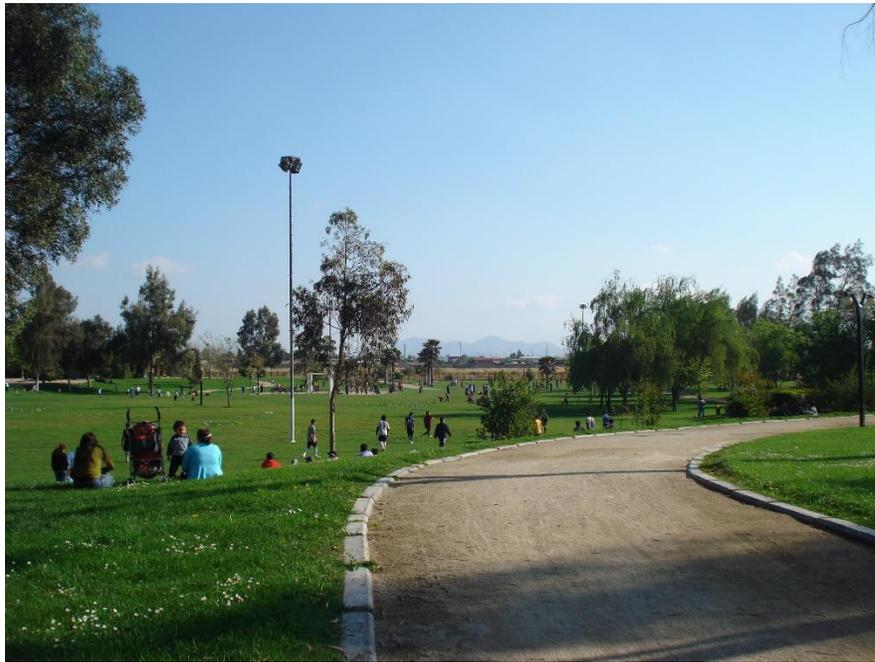
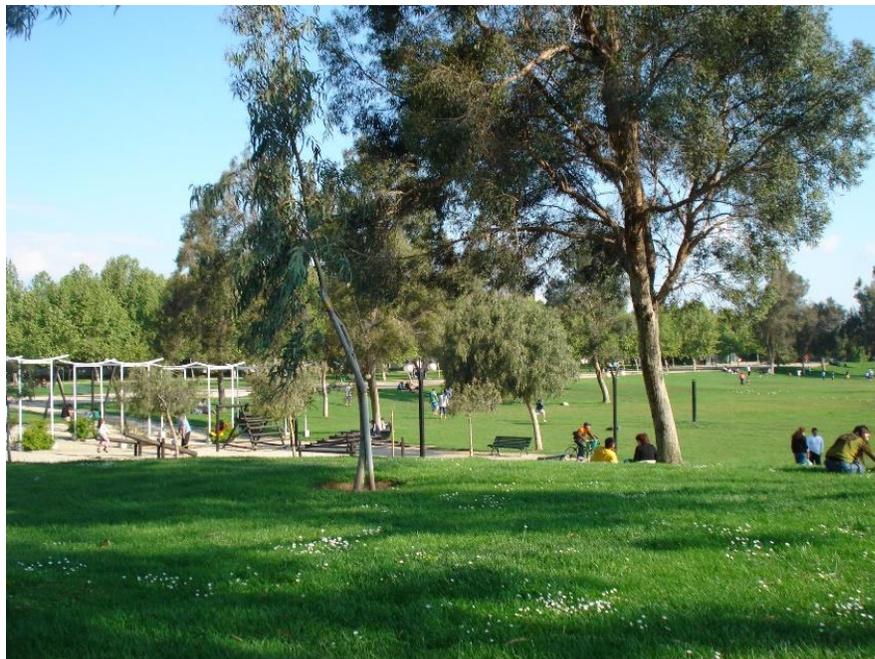
7. Ejemplo de recuperación o rehabilitación de relleno sanitario: Parque André Jarlán, Ex Vertedero La Feria, Chile. Proyecto: Marcel Szanto. Fotos: Marcel Szanto.
