MEMORÁNDUM N° 040

MAT. : **Informa sobre Medida Provisional que indica y solicita adopte nuevas Medidas**

El presente documento da cuenta de los resultados de las actividades de fiscalización ambiental realizada por la Superintendencia del Medio Ambiente (SMA), a la unidad fiscalizable "Acopio de Conchas y Planta de Cal Agrícola Chiloé", localizada en el sector de Puacura, comuna de Castro, Región de Los Lagos. Las actividades de inspección fueron desarrolladas durante los días 10 de agosto y 23 de agosto de 2021

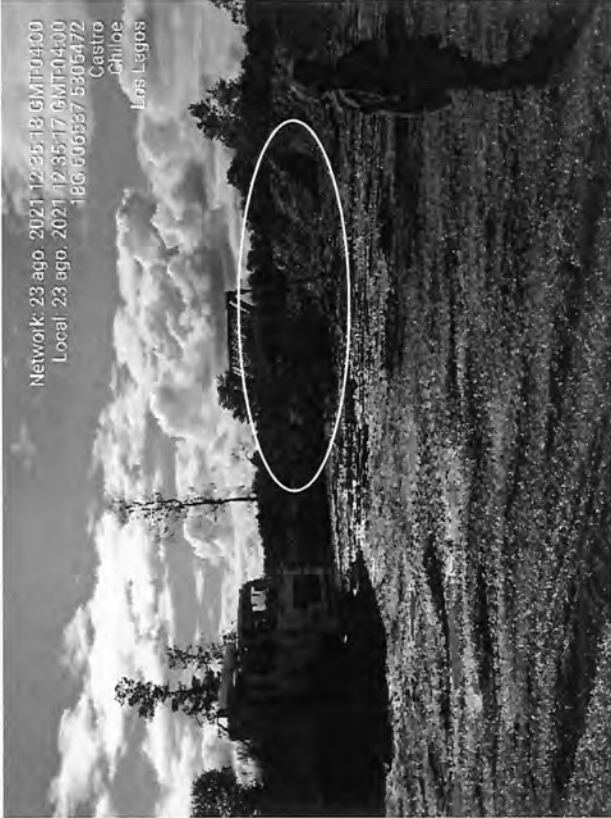
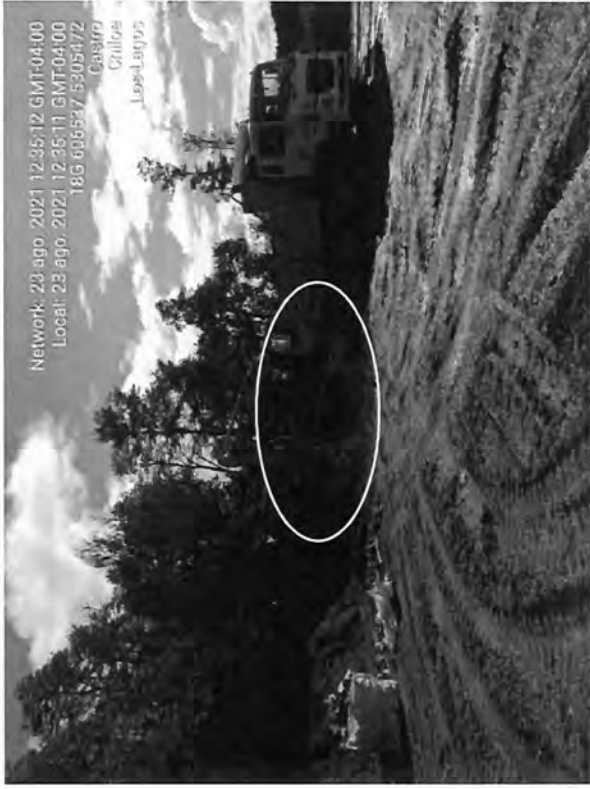
N°	Medida asociada	Hecho constatado	Conformidad técnica de la medida
1	Realizar el retiro inmediato de las conchas acopiadas fuera del área del proyecto, trasladar y disponer en un sitio de disposición final autorizado.	<p>Que, con fecha 10 de agosto 2021 se constata que no ha existido movimiento de eliminación y de ningún tipo en el acopio de conchas las cuales se encuentran en área fuera del proyecto, el Sr. Guzmán indica que solicitaron a la SMA poder procesar este material, que este corresponde a la conchilla que se encontraba en contacto con el suelo del área que ha sido impermeabilizada.</p> <p>Que, con fecha 6 de agosto 2021 el titular solicita modificación de la Medida Provisional dispuesta en el numeral 1 del Resuelvo Primero de la Res. Ex. N° 1717/2021</p> <p>Que, mediante Resolución Exenta N° 1813, con fecha 16 de agosto de 2021, resuelve acoger el recurso de reposición presentado por Cal Austral S.A. en el marco del procedimiento MP- 048-2021.</p> <p>Modificar la medida ordenada en el numeral 1 del resuelvo primero de la Resolución Exenta N°1717, de 30 de julio de 2021, por la siguiente: "Retiro inmediato de las conchillas acopiadas fuera del área del proyecto, y su reincorporación al proceso de molienda y secado de conchas".</p> <p>Que, con fecha 23 de agosto 2021 se observa la disminución del acopio de conchas; la gerenta zonal Sra. Jördis Winniewski indica que el día viernes 20 de agosto realizaron pruebas de proceso 3 metros cúbicos, donde llegaron a la conclusión que estos deben ser mezclados con la materia prima de la pila de cosecha, proporción 1:1. Al consultar si tienen claridad</p>	Según constatación en terreno, y documental, se verifica la no conformidad al alcance de lo establecido en el número 1 del Resuelvo Primero, I. Acopio de Conchas de la Resolución Exenta N° 1717 de fecha 30 de julio 2021. Lo anterior, debido a que el día del 23 de agosto de 2021 aún se encuentra conchillas fuera del predio.

<p>Fotografía 1.</p> <p>Coordenadas UTM DATUM WGS84 HUSO 18 S</p> <p>Descripción del medio de prueba: Imagen permite visualizar montículos de conchillas en el área que se encuentra fuera del predio del proyecto.</p>	<p>Fotografía 1.</p> <p>Coordenadas UTM DATUM WGS84 HUSO 18 S</p> <p>Descripción del medio de prueba: Imagen permite apreciar zona de donde se comenzó a extraer la conchilla que se encuentra fuera de la superficie del proyecto.</p>
<p>Fecha: 23-08-2021</p> <p>Norte: 5305472</p> <p>Este: 606537</p>	<p>Fecha: 23-08-2021</p> <p>Norte: 5305472</p> <p>Este: 606537</p>

5.1 Realizar el retiro inmediato de toda la concha fresca acopiada en lado Sur de la pila Noreste (a un costado de la conchilla en proceso de cosecha), para ser trasladada y dispuesta en un sitio de disposición final autorizado. Para ello deberá presentar un cronograma de retiro de conchas frescas, donde se indique la aplicación de medidas tendientes a minimizar la generación de olores durante el proceso de retiro, así como las fechas de retiro que deberá luego informar a la comunidad aledaña.

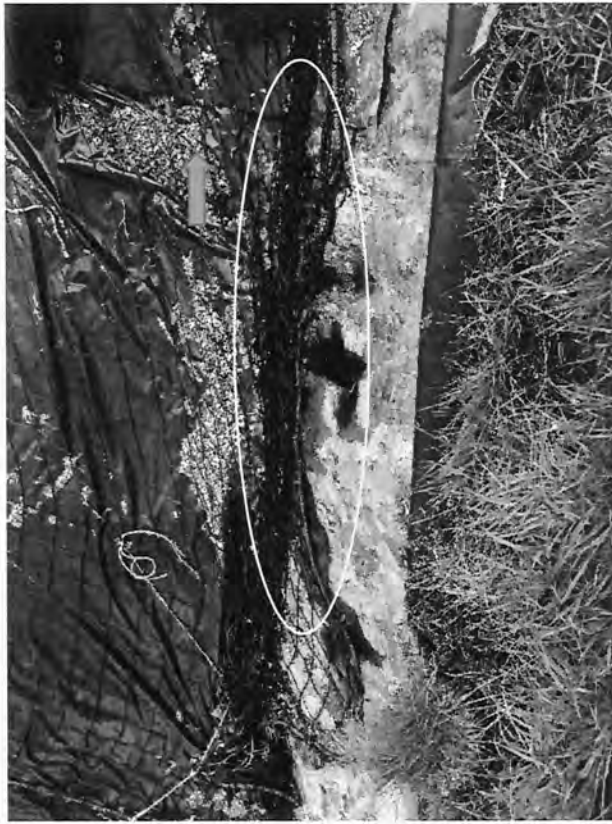
Fotografía 5.

Descripción del medio de prueba: se resalta en ovalo blanco pequeño aposamientos de lixivios y flecha amarilla rotura del polietileno de alta densidad en la base de la pila de cosecha.

5.4 Extraer de manera inmediata, y de forma permanente y diaria, todos los líquidos lixiviados que se encuentran al interior de los pozos de acumulación de lixiviados. También se deberá retirar el lixiviado presente en los canales perimetrales de las pilas, y en los pozos de absorción de aguas lluvias. Los lixiviados deben ser llevados a sitio de disposición autorizado.

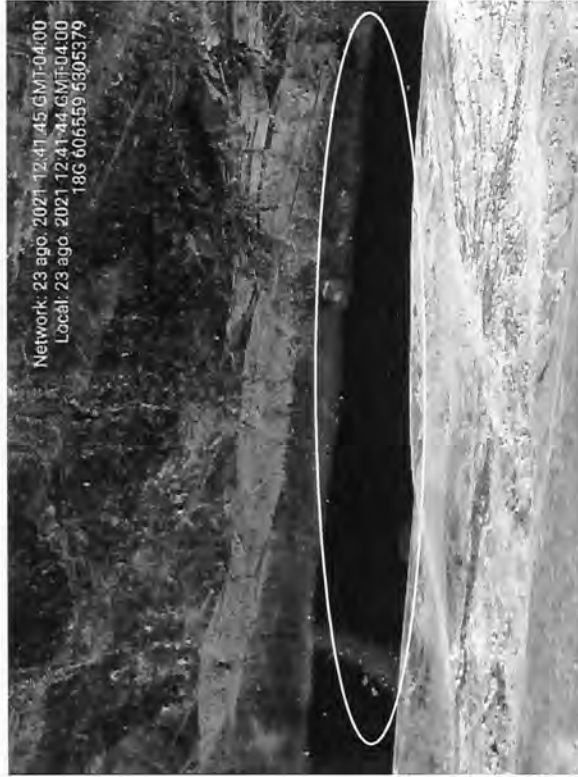
Fotografía 6.

Descripción del medio de prueba: Se resalta lixiviado acumulado en zona poniente de pila en maduración. Se percibió olor a lixiviado.

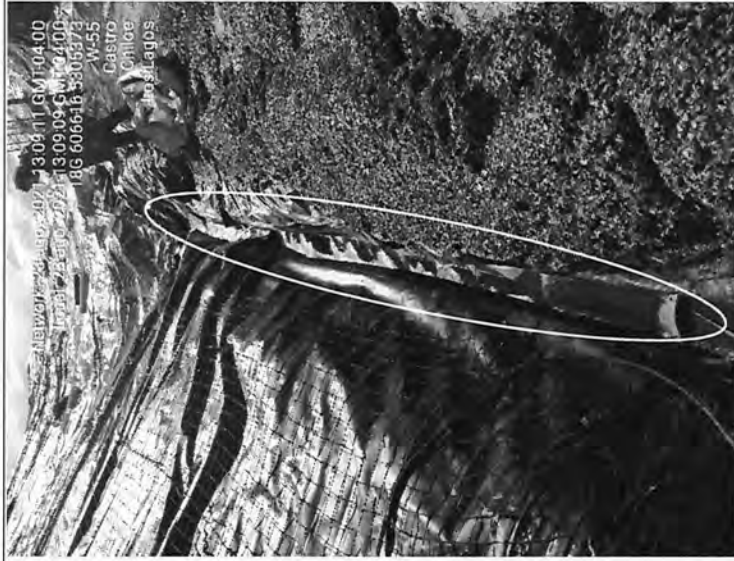
Fotografía 7.

Descripción del medio de prueba: Se resalta lixiviados que se encuentran en canalización de aguas lluvias por el lado oriente de la pila de maduración. Se percibe olor a lixiviado.

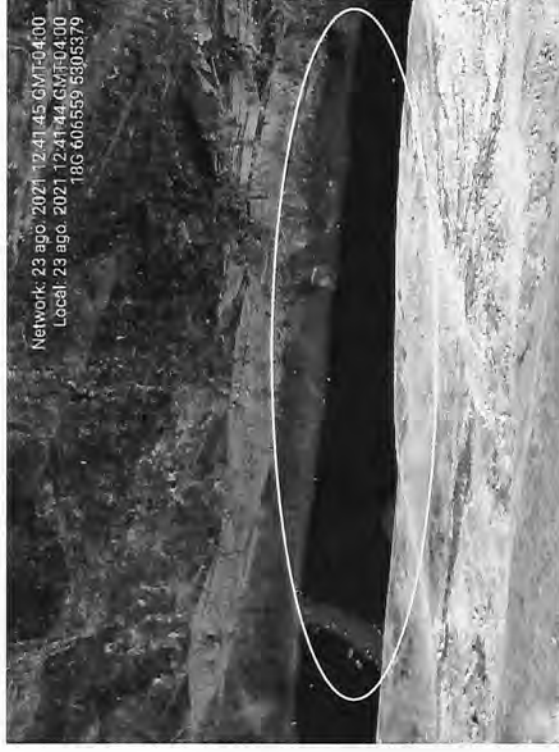
Fotografía 8.

Descripción del medio de prueba: Ovalo blanco resalta lixiviado en canalización de aguas lluvias sector poniente pila en maduración. Se percibe olor a lixiviado.

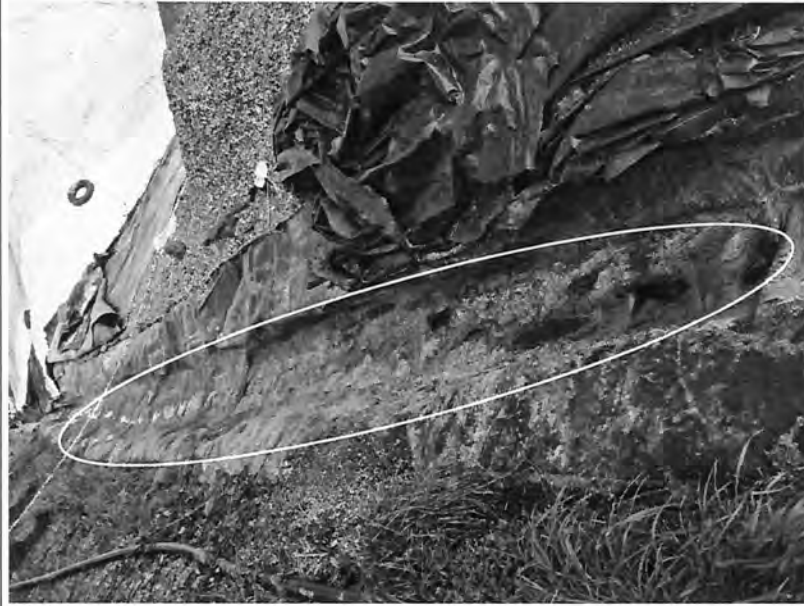
Fotografía 9.

Descripción del medio de prueba: Se resalta lixiviados que se encuentran en canalización de aguas lluvias por el lado oriente de la pila de cosecha. Se percibe olor a lixiviado.

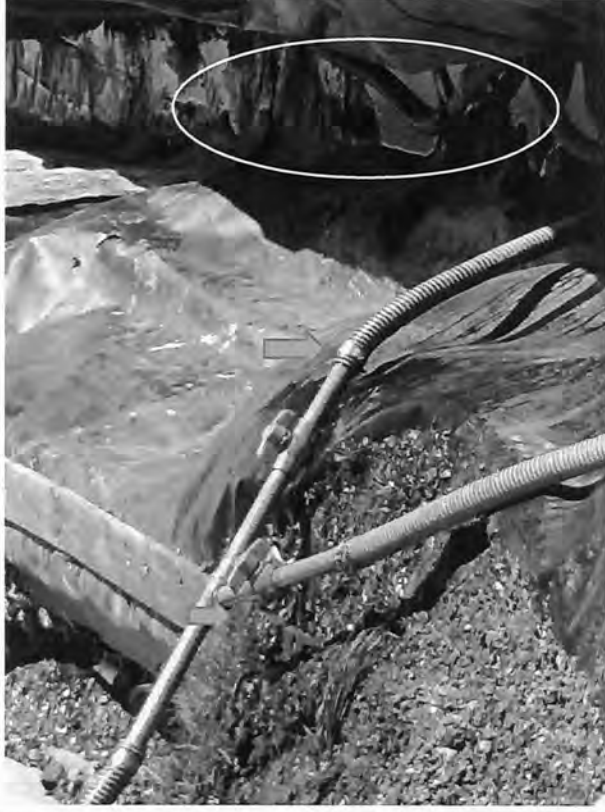
Fotografía 10.

N°	Medida asociada	Hecho constatado	Conformidad técnica de la medida
		<p>Se constata que en el sector sur oriente de la tubería existente, se une a 2 mangueras delgadas que llevan el lixiviado oxigenado a las pilas; se encuentran 2 uniones con fuga de este líquido el cual llega a la canalización de aguas lluvias.</p> <p>En reporte consolidado titular informa que "(...) en relación a la disposición final de dichos líquidos lixiviados, cabe señalar que con fecha 3 de septiembre del presente se obtuvieron los resultados de la caracterización de los lixiviados, requisito habilitante para poder proceder a la disposición en el sitio autorizado Fosas Los Lagos ubicado en la ciudad de Puerto Montt, lo cual se estima que será realizado la próxima semana". Adjunta cotización N°2088 de fecha 31 de agosto de 2021 de empresa Fosas Los Lagos Servicios Sanitarios. Sin embargo, dicha empresa solo realiza servicios de succión, retiro y transporte de residuos acumulados en fosas sépticas. Se requiere por tanto aclarar sitio de disposición final del lixiviado.</p>

Descripción del medio de prueba: Se resalta en blanco resalta lixiviado en canalización de aguas lluvias sector sur pila en maduración. Flechas amarillas indican uniones de tubería con fuga de lixiviado. Se percibe olor a lixiviado.

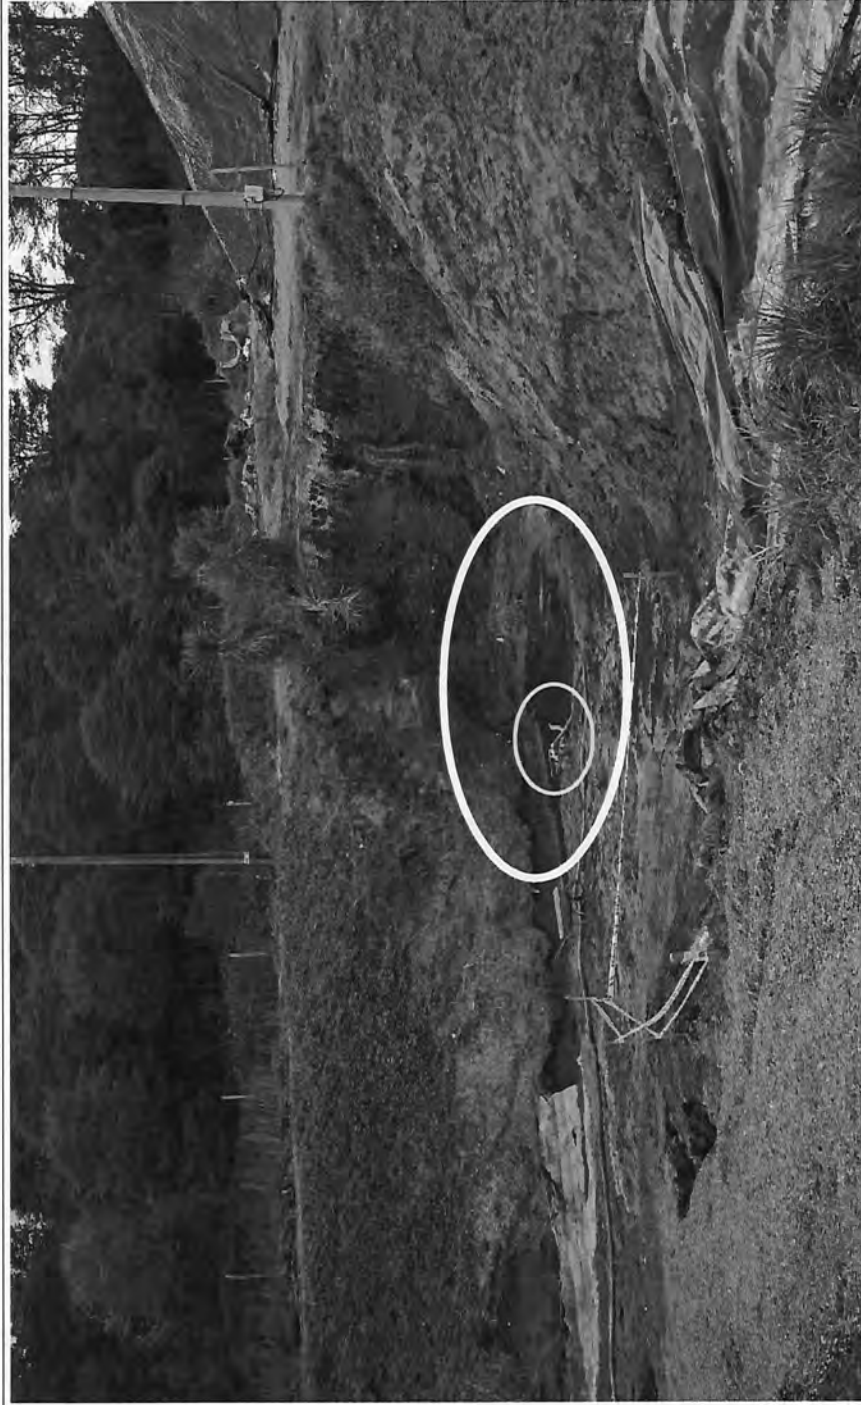
Fotografía 12.

Descripción del medio de prueba: Circulo blanco se resalta sector que lo están utilizando como zona de acopio de lixiviados, como parte del sistema de contingencia actualmente. Circulo amarillo muestra una motobomba.

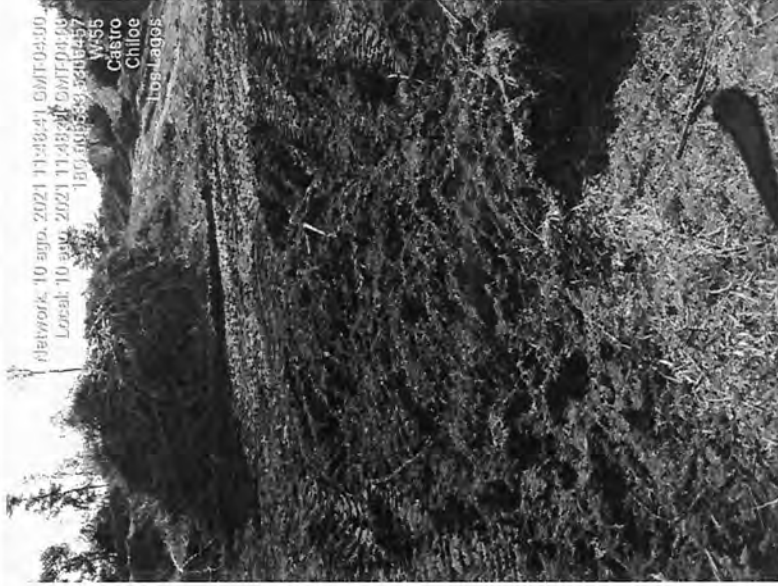
Fotografía 22.

Descripción del medio de prueba: zona donde se encontraba el estanque de acopio de lixiviados en terreno continuo del proyecto. Se observa remoción de tierra

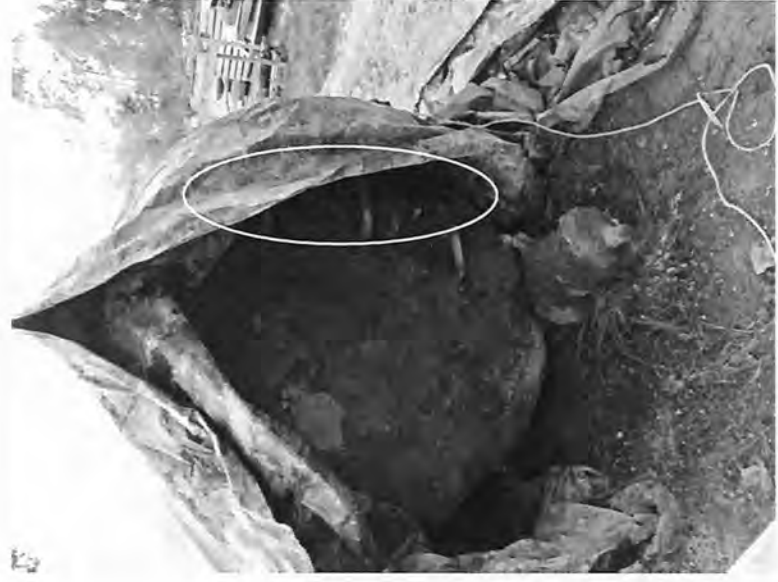
Fotografía 13.

Descripción del medio de prueba: Estanque de acopio que se encontraba enterrado en sitio continuo al del proyecto.

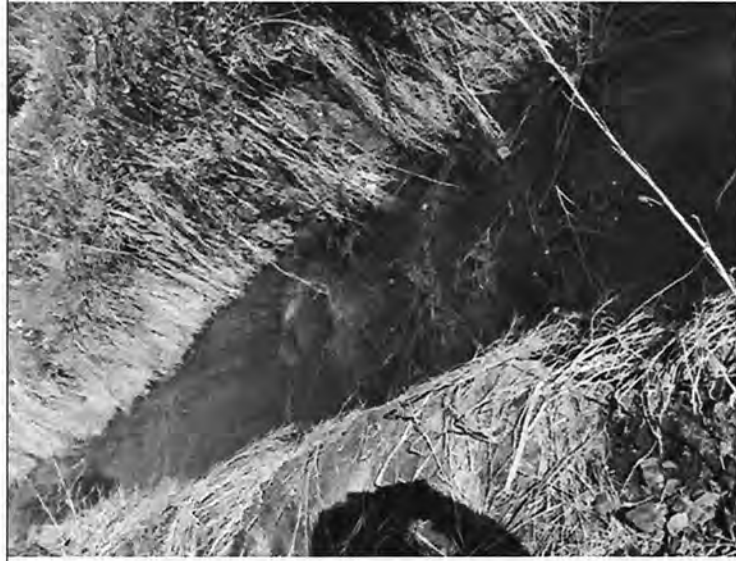
Fotografía 34.

Descripción del medio de prueba: canal de aguas lluvias en predio colindante al del proyecto sin lixiviados, solo con aguas lluvias

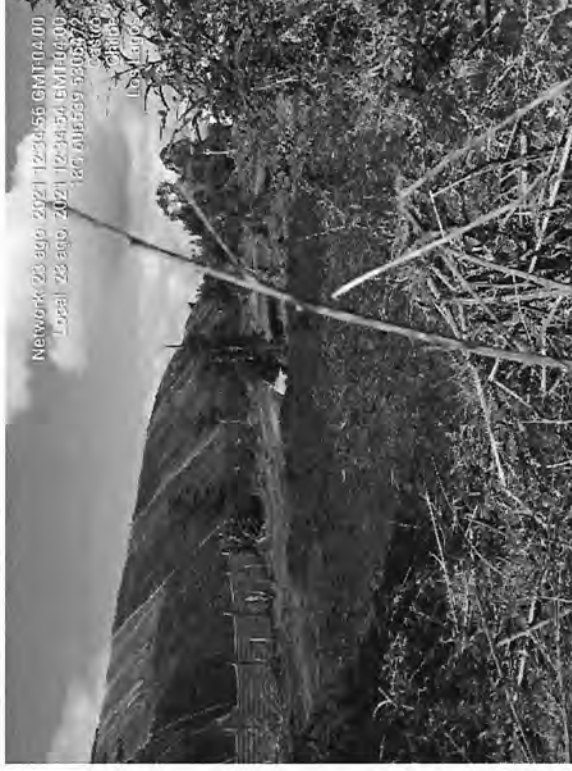
Fotografía 15.

Descripción del medio de prueba: se observa área de remoción de tierra, en el sector donde se derramo lixiviado al extraer el estanque de acopio que se encontraba en el terreno colindante al del proyecto.

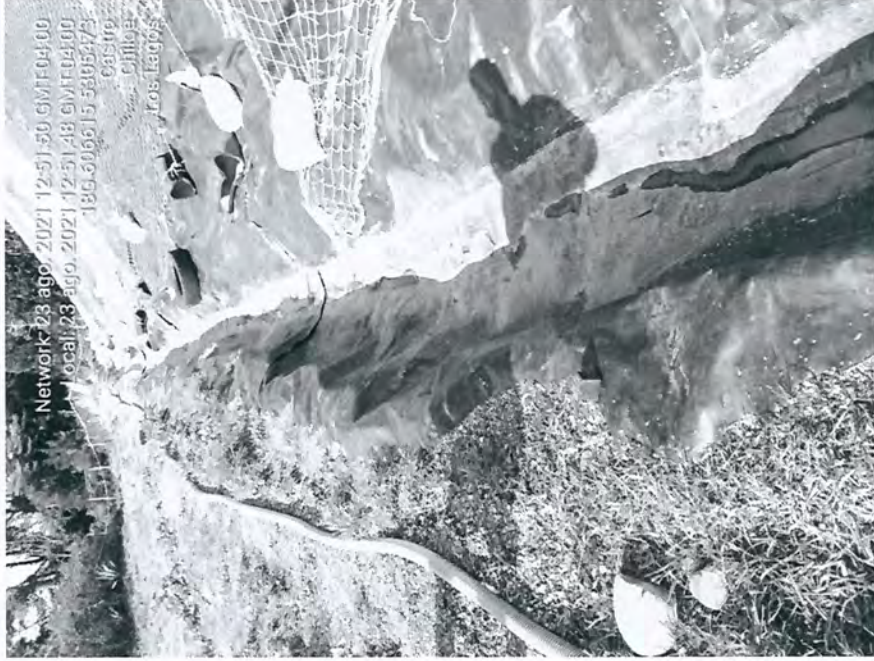
Fotografía 16.

Descripción del medio de prueba: Se observa canalización de aguas lluvias sector norte

5.5 Realizar la limpieza, despeje de los canales de aguas lluvias alrededor de las pilas de acopio, retirando toda la conchilla y cualquier otro residuo sólido presente en los canales (neumáticos, tuberías, plásticos, etc). Además, deberá realizar la correcta delimitación de los canales de aguas lluvias de acuerdo a las dimensiones establecidas en el Considerando N°3.3 de la RCA N°219/2007.

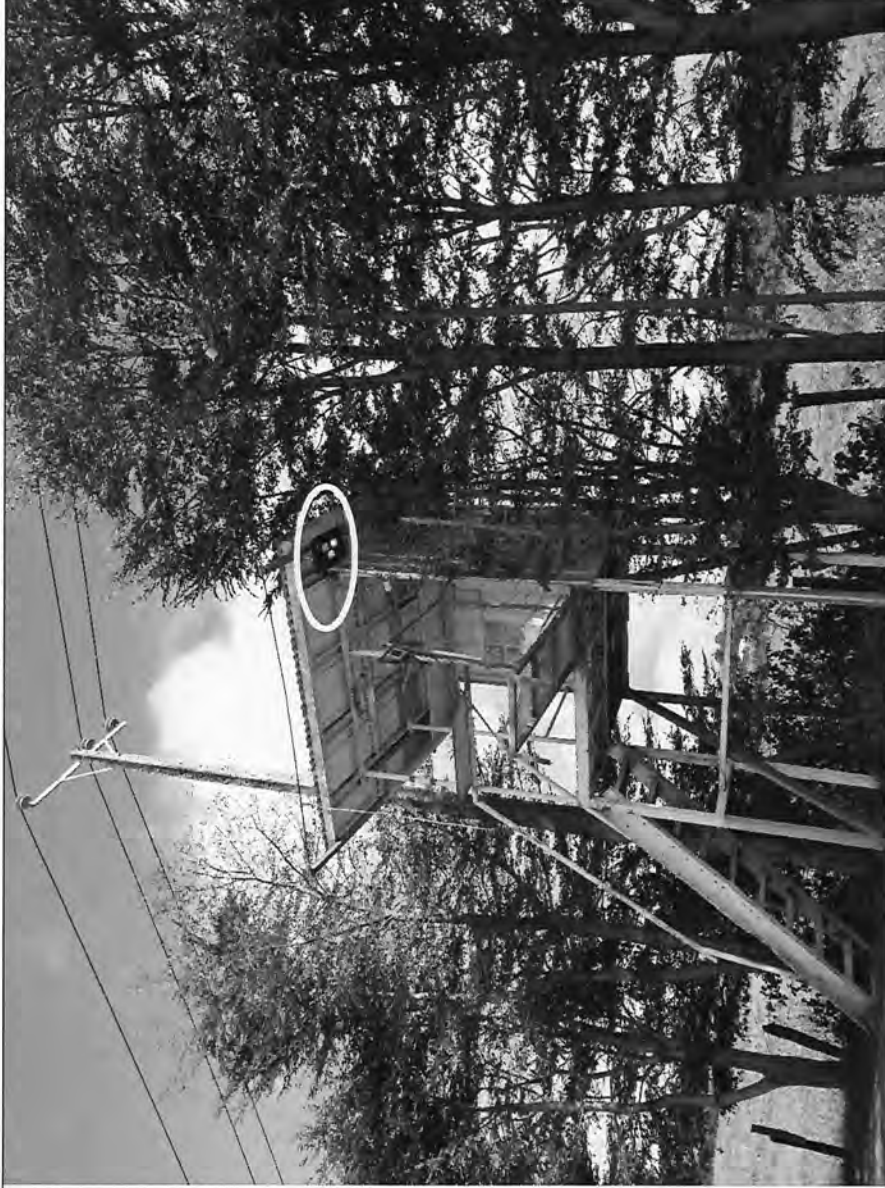
Fotografía 19.

Descripción del medio de prueba: Demarcación en círculo blanco permite observar equipo de monitoreo de gases, instalado a una altura aproximada de 3 metros.

5.6 Instalación de un equipo adicional de monitoreo de gases que cuente, como mínimo, con sensores de NH₃, H₂S, VOC, con un rango de medición de 0 a 20 ppb o superior, además deberá contar con medición de temperatura y humedad ambiente. El equipo debe poseer capacidad de conexión a red móvil, y capacidad de transmisión de datos en tiempo real mediante protocolo MQT para IoT, o mediante algún protocolo de estándar industrial (DNP3, MODBUS, etc), para conexión en línea con la SMA para monitoreo. Adicionalmente, deberá contar con un datalogger, que almacene los datos de medición como respaldo ante eventuales problemas de conectividad.
