REF: Informe de Inspección Implementación de Medidas y Medición de Ruido

INFORME TÉCNICO DE MONITOREO AMBIENTAL E INSPECCIÓN DE MEDIDAS DE MITIGACIÓN

MEDICIONES DE RUIDO A
"EDIFICIO VISTA SAN MARTÍN"
ETAPA DE CONSTRUCCIÓN
Mediciones realizadas según R.E N°184/2022

Para:	Rolf Goetz Arratia	Doc.:	MED1892.1-01-22
Empresa:	Constructora Alfredo Jara y Compañía S.A		
Fecha de Entrega:	7 de marzo de 2022	Inspector Ambiental:	Ignacio Veloso Morales
Elaboración:	Nicolás Acuña Caro	Revisión:	Nicolás Acuña Caro

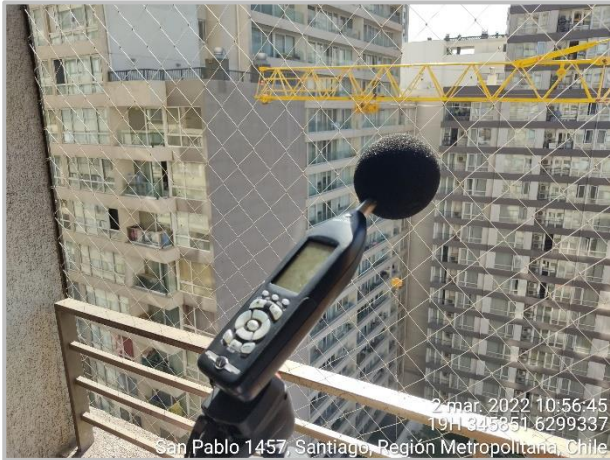
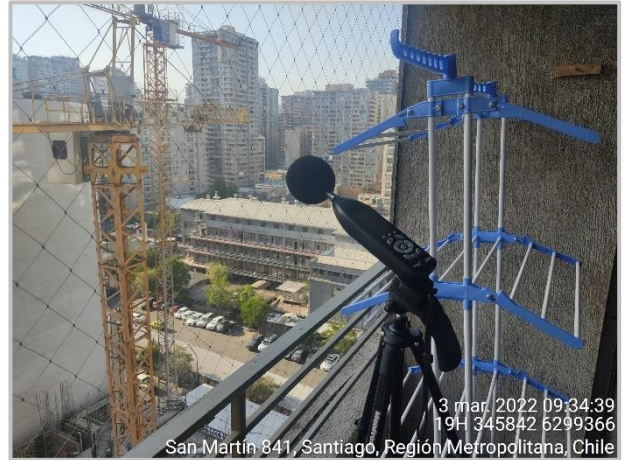
PUNTO R1

Punto	Coordenadas UTM Datum WGS 84 Huso 19H		Descripción
	Este	Norte	
R1	345.789	6.299.350	Edificio ubicado en calle San Pablo 1503, Balcón en depto. 1614, piso 16.
R2	345.817	6.299.379	Edificio ubicado en calle San Martín 841, Balcón en depto. 1707, piso 17.
R3	345.839	6.299.352	Edificio ubicado en calle San Pablo 1457, Balcón en depto. 1014, piso 10.

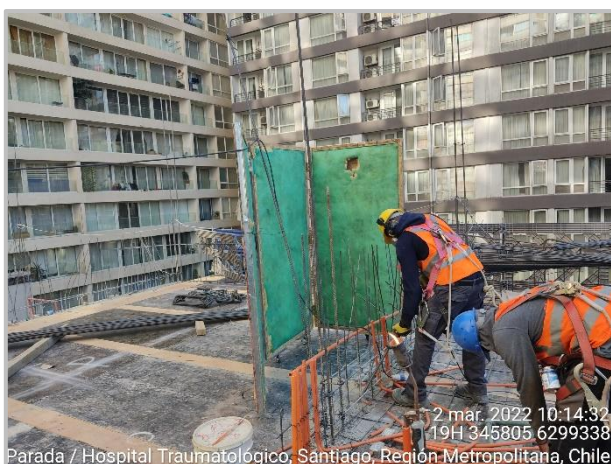
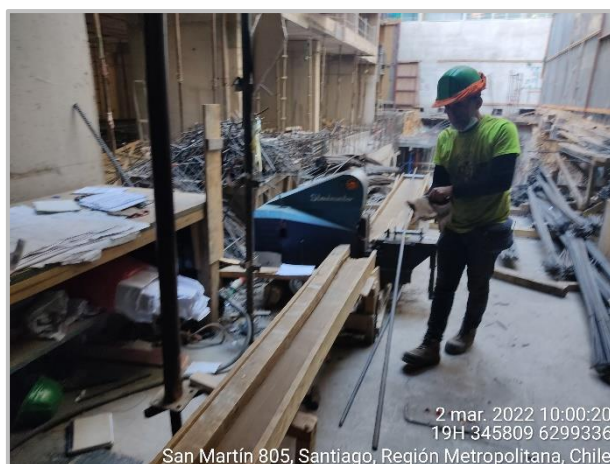
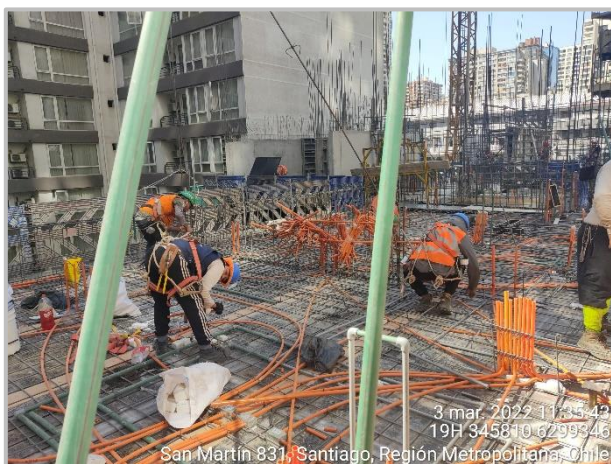
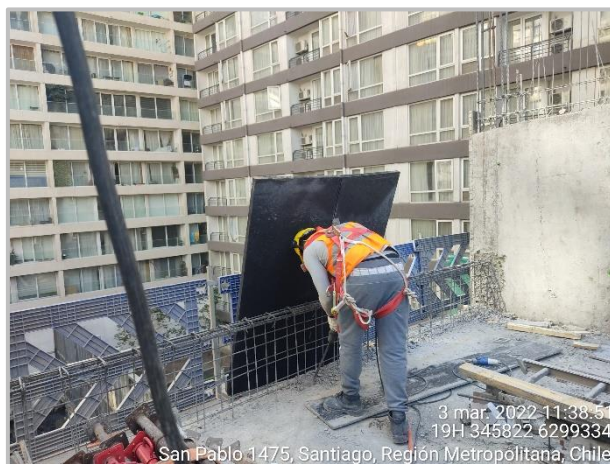
Figura 2: Principales Fuentes de Ruido identificadas y estado de faenas al momento de las mediciones.

Las fuentes de ruido identificadas en la presente campaña corresponden a la condición operativa "normal" en período diurno, según lo declarado por el titular. Algunas fuentes emisoras identificadas en terreno fueron: martillazos, caída de materiales, golpes, gritos, silbatos, izaje y motor de grúa, martillo percutor esporádico, aspiradora, pistola neumática, además de maniobras de hormigonado durante el tercer día de mediciones (bomba, mixer y descarga). A continuación, se presentan algunas imágenes y estado de faenas al momento de las mediciones.

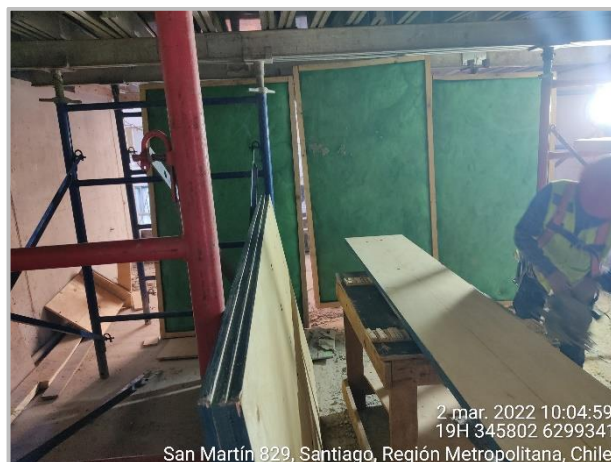
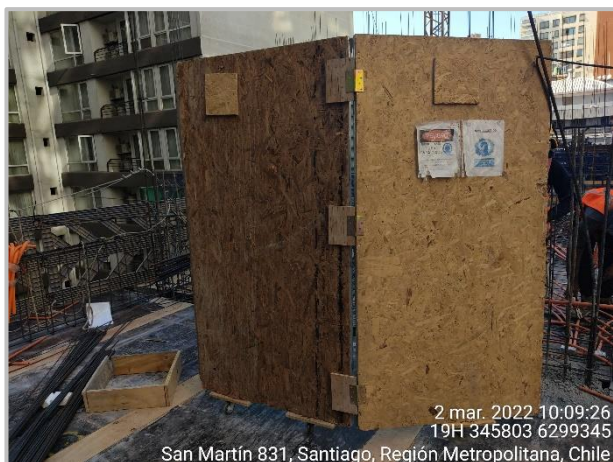
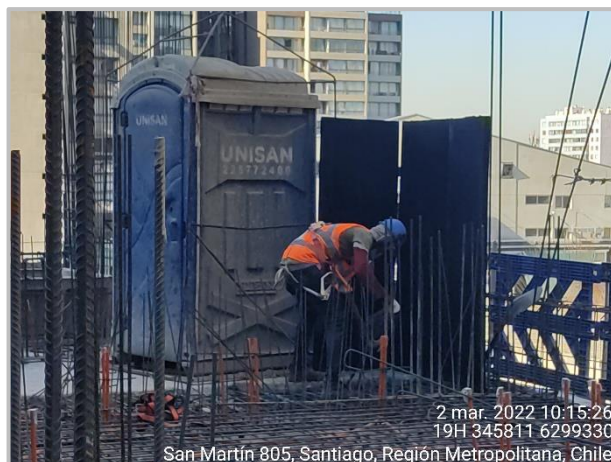
Figura 3: Paneles y biombos acústicos.

Se constata el uso de paneles y/o biombos acústicos sellados en su cara exterior con planchas de madera aglomerada (OSB) de 15 [mm] , más lana de vidrio de 50 [mm] y malla raschel en su revestimiento interior. Los paneles se utilizan en losa de avance y en sectores donde se realizan actividades con herramientas identificadas como ruidosas por parte del titular.

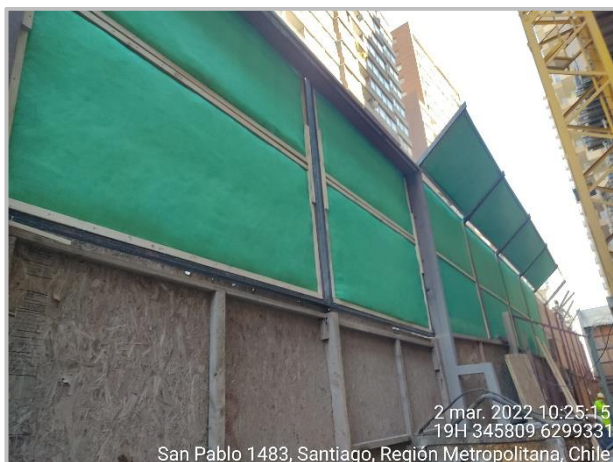
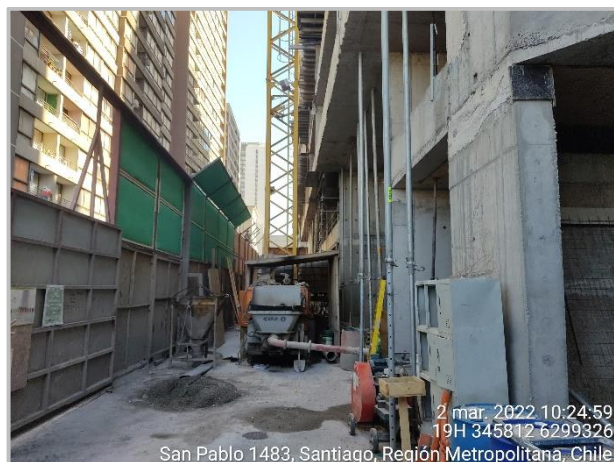
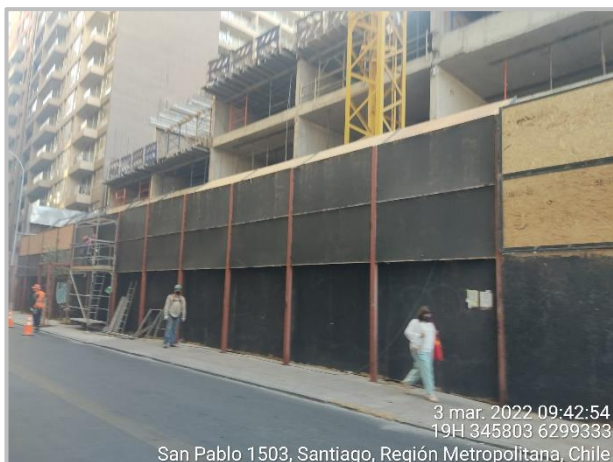
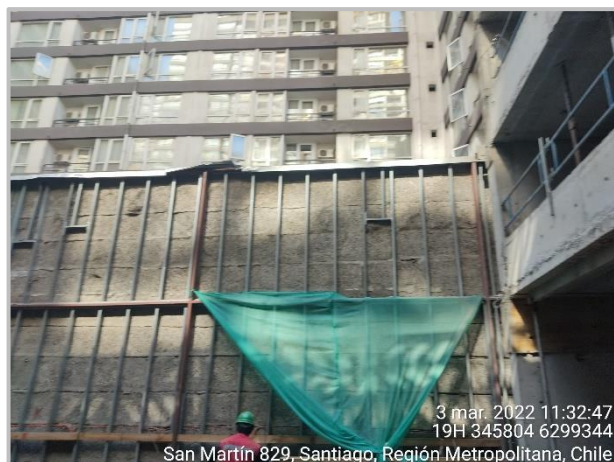
Figura 4: Cierre Perimetral de faena.

Se constata un cierre perimetral de faena y/ó barrera acústica de 5 [m] de alto, cuya estructura se conforma de planchas de madera aglomerada tipo OSB de 15 [mm], con revestimiento de lana de vidrio de 50 [mm] en su interior y malla raschel, todo en fachada poniente de la obra (calle San Martín). La instalación de algunas secciones de la barrera y su respectiva cumbrera se encuentran en proceso durante las jornadas de medición. En deslindes norte, sur y oriente, se constata un muro divisor de concreto con alturas variables entre 5 a 5.9 [m] y sin cumbrera.

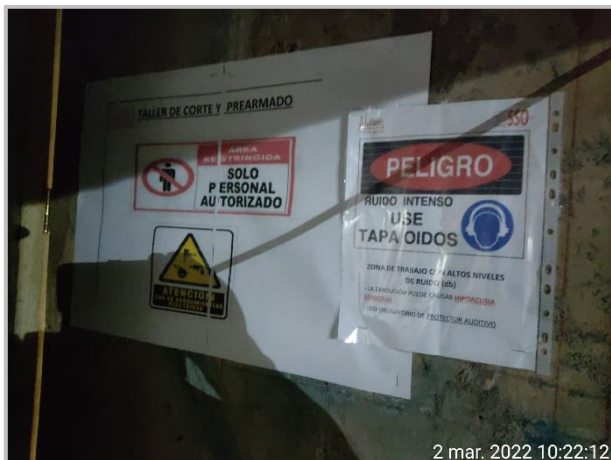
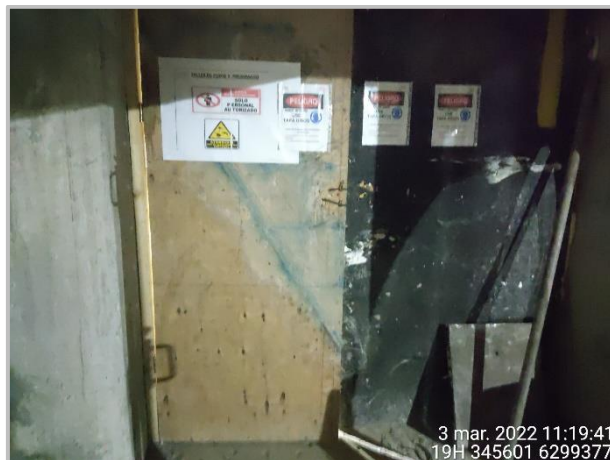
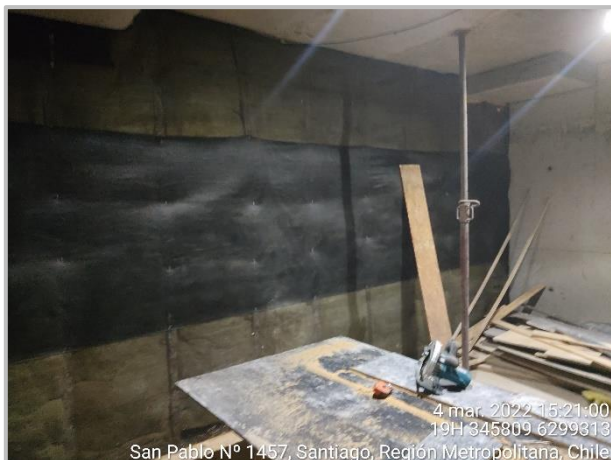
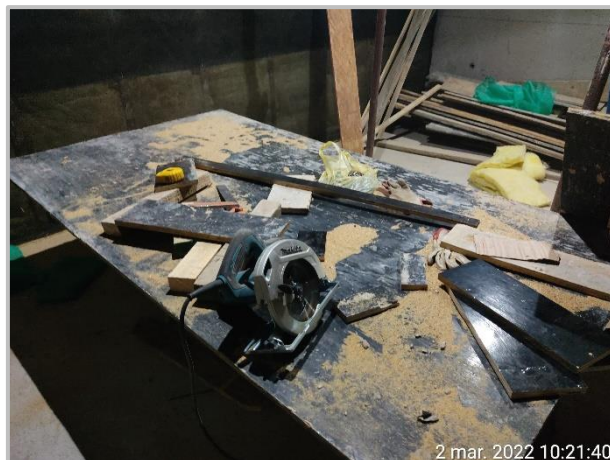
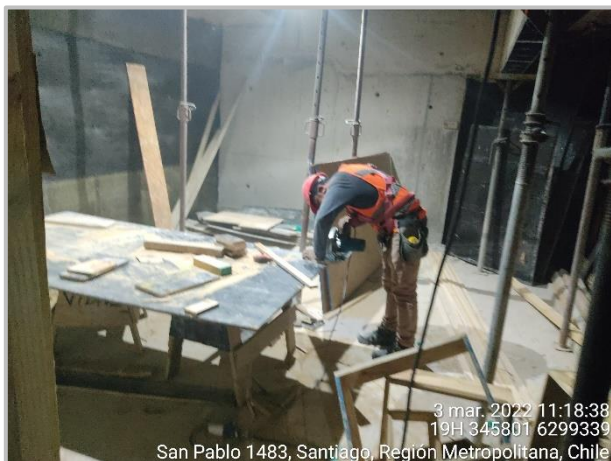
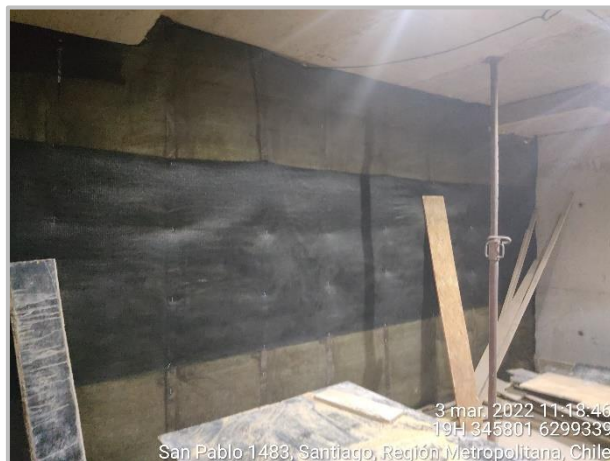
Figura 5: Taller de corte de materiales.

Se constata la habilitación de un taller de corte de materiales y pre-armado en la misma estructura del proyecto en nivel -1, el cual se constituye de hormigón en sus paredes (*una pared y fracción*) y techo, además del sellado de vanos con paneles de madera aglomerada OSB de 15 [mm], revestimiento interior con lana de vidrio de 50 [mm] y malla raschel (3 *paredes y fracción restantes*).

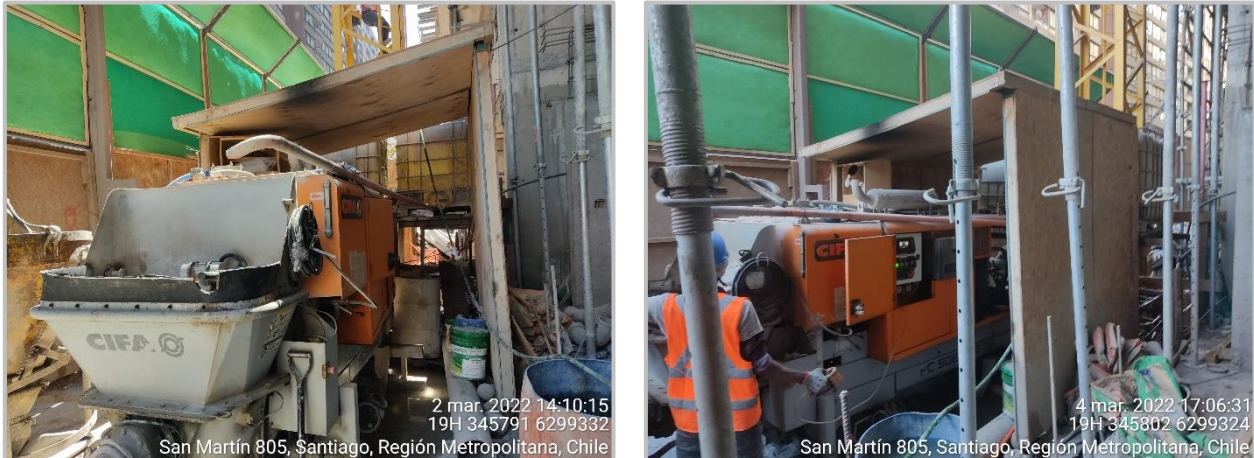
Figura 6: Semi-encierro bomba de hormigón.

Como medida adicional, se constata la implementación de un semi-encierro acústico para bomba de hormigonado, el cual se compone de planchas de madera aglomerada OSB de 15 [mm] en sus caras interior y exterior, con relleno de lana de vidrio entre las mismas, según lo indicado por el titular.

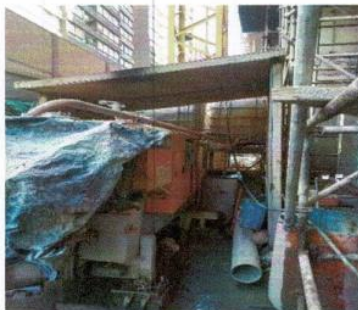
2-. Construcción de túnel acústico para que la bomba de hormigonado quede confinada en una estructura en base a doble placa de OSB o material similar con un relleno de lana mineral para disminuir los ruidos que produce el motor de este equipo, se adjunta foto.

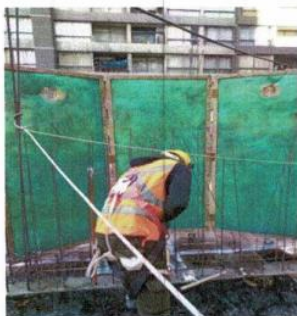
3-. Uso de biombos acústicos móviles para trabajos de picados y cortes en losa de avance según como se muestra en la siguiente foto:

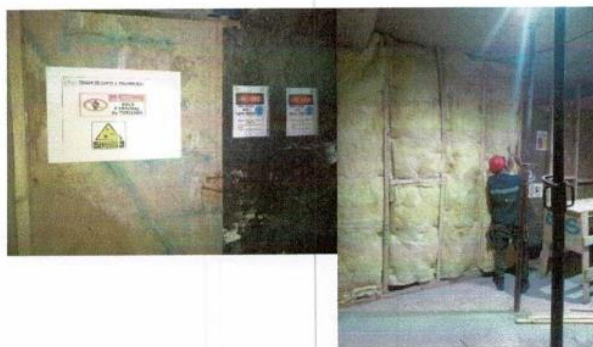
4-. Taller de corte y prefabricados fuera de la losa de avance.

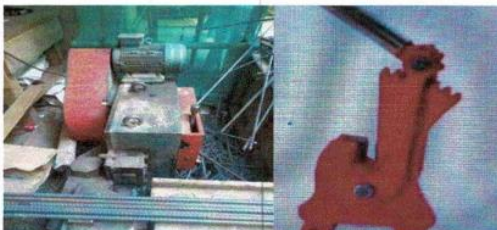
Cortadora de fierro y Cizalla manual

5- Los cortes de fierro en el patio de enfierradura se harán sin uso de esmeril eléctrico, sólo con cortadora eléctrica, cizalladoras manuales y napoleones manuales.
