**INFORME FINAL INCIDENTE AMBIENTAL**  
**INFORME FINAL DE INCIDENTE AMBIENTAL**

<b>1.-Fecha del presente informe</b>	<b>06-09-2021</b>		
<b>2.-Faena</b>	<b>Fundición Hernan Videla Lira</b>		
<b>3.-Nombre y Cargo de la persona que informa</b>	<b>Pamela Cerda Jefe Operaciones Planta de Ácido</b>		
<b>4.-Fecha y hora del incidente</b>	<b>31-08-2021</b>	<b>Hora</b>	<b>03:00h app</b>
<b>5.-Localización exacta del lugar incidente</b>	<b>Sector frontal Lavador de Gases Planta N°2.</b>		
<b>6.-RCA Asociada</b>	<b>N/A</b>		
<b>7.-Documento autoridad asociado.</b>	<b>IA NE ENAMI-FHVL (SMA) Ord.ORA N°204 (SMA) Oficio CP N° 9901/2021 (SSA)</b>		
<b>8.-Clasificación del Incidente Ambiental (Marque con una X):</b>			
<b>Criterio (s) de gravedad seleccionado</b>		<b>Clasificación del incidente ambiental</b>	
<input type="checkbox"/> 1.-¿Implica derrame mayor o igual a los indicados en la norma?		<input checked="" type="checkbox"/> Leve (ninguno a dos criterios)	
<input type="checkbox"/> 2.-¿El impacto excede los límites la faena, o terrenos bajo responsabilidad de Enami?		<input type="checkbox"/> Serio (tres criterios)

### 9.- Descripción del Incidente

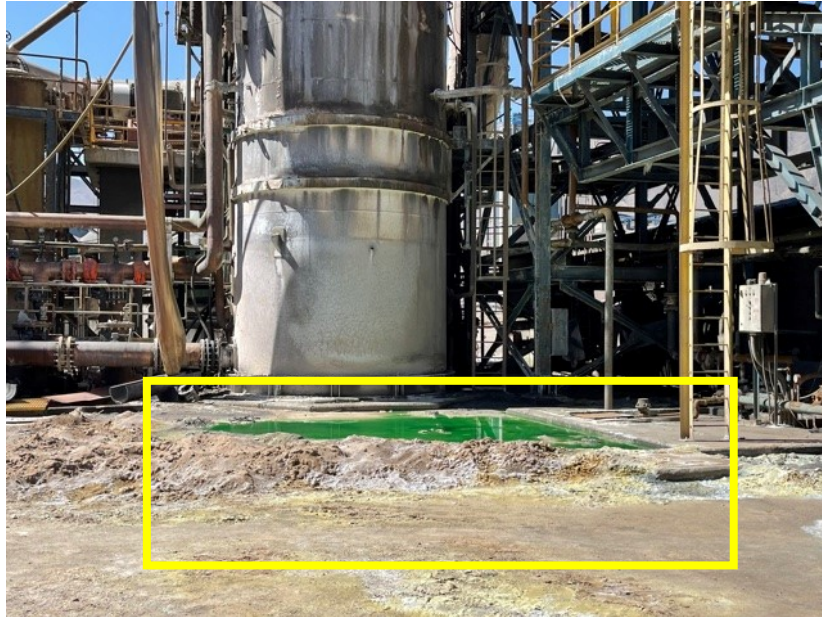
### 13.-Registro fotográfico (Antes)

Retomada la operación normal de la planta de ácido N°2 se detecta filtración de ácido débil por la junta de expansión de la entrada de gases Lavador, la cual es canalizada por una manga plástica reforzando además toda la junta de expansión.

El día 31 de Agosto se detecta derrame de ácido débil frente a lavador de gases en sector de la loza el cual es canalizado.

Montaje erróneo de la Junta de expansión ubicada a la entrada del Lavador de gases Planta de ácido N°2 en Mantención General por personal contratista.

Se refuerza junta de expansión con manga plástica.

Se redirecciona manga plástica suspendida hacia canaleta ubicada bajo bombas de lavador de Planta de ácido N°2.

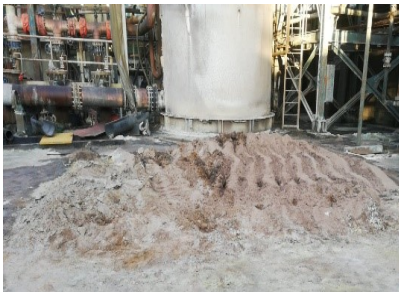
Contención Arena

Se contiene derrame con arena.

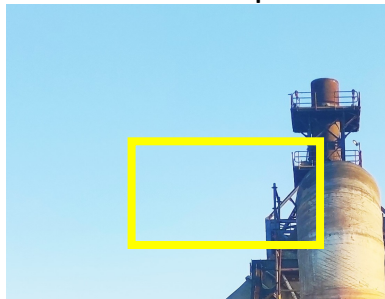
Protección Junta de Expansión
