INFORME TÉCNICO DE FISCALIZACIÓN AMBIENTAL

MEDIDAS PROVISIONALES

PUB MALDITA BARRA

DFZ-2022-79-MP

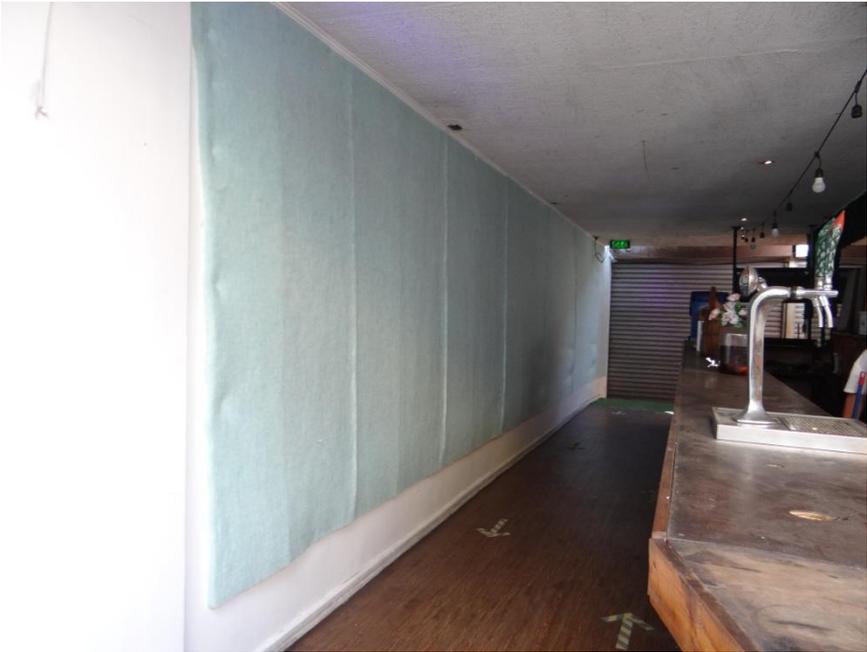
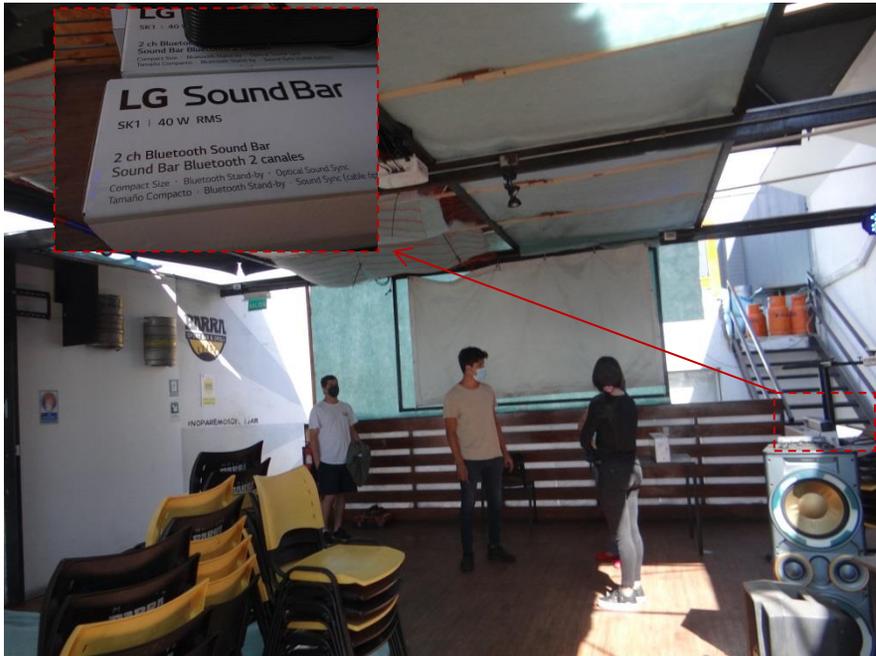
<p>Fotografía 1.</p>	<p>Fecha: 14-12-2021</p>	<p>Fotografía 2</p>	<p>Fecha: 14-12-2021</p>
<p>Descripción del medio de prueba: Se observa implementación de paneles absorbentes (napa acústica) en pared sur al ingreso del Pub – primer nivel.</p>		<p>Descripción del medio de prueba: Se observa equipos de música que se encuentran pronto a ser instalados en el segundo nivel del Pub Maldita Barra. Además, es posible verificar en avance de la instalación de napa acústica en techo y paredes laterales.</p>

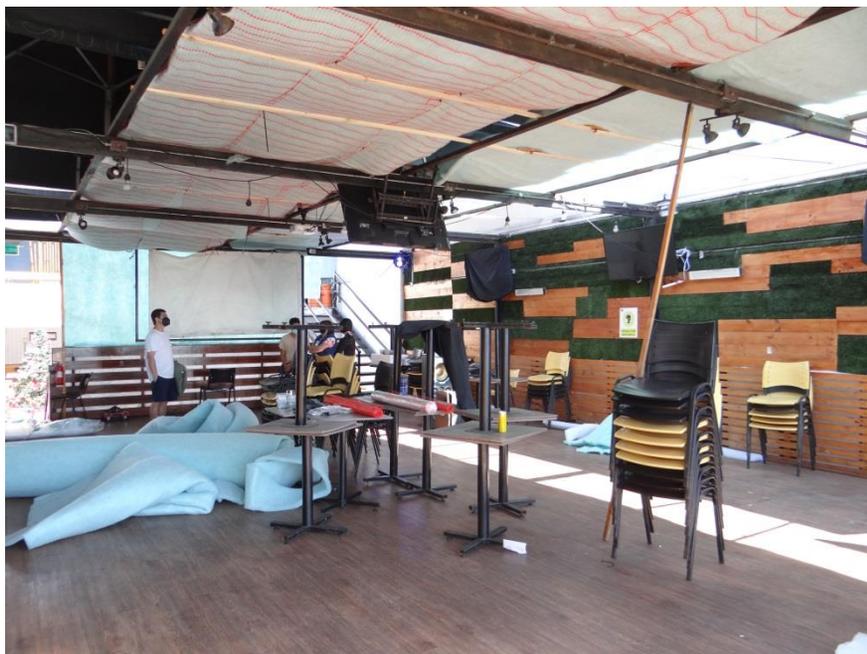
Fotografía 3.

Descripción del medio de prueba: Se observa avance de la instalación de napa acústica en techo y paredes laterales del segundo nivel del Pub Maldita Barra.

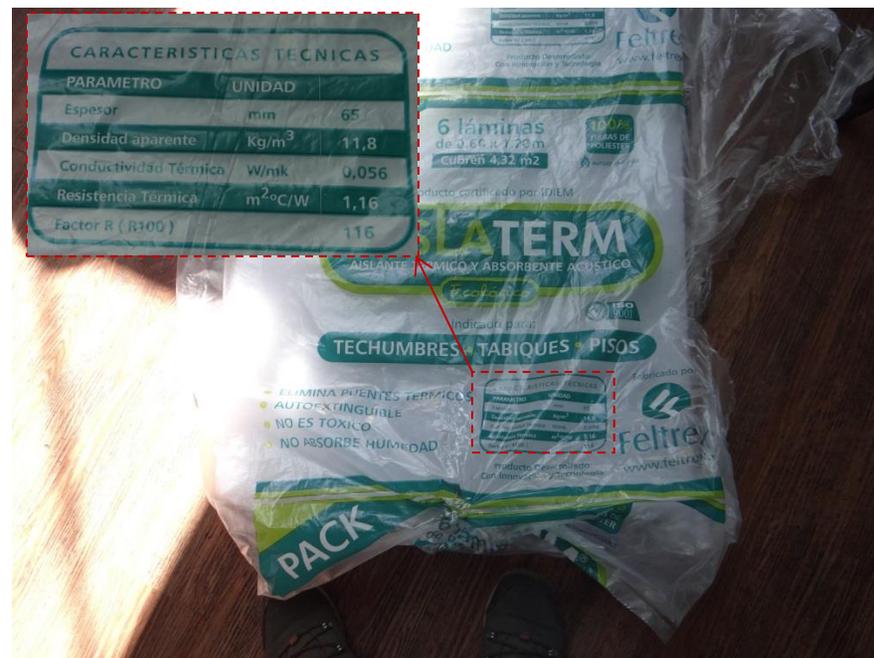
Fotografía 4

Descripción del medio de prueba: Se observa características técnicas del aislante térmico – y absorbente acústico.

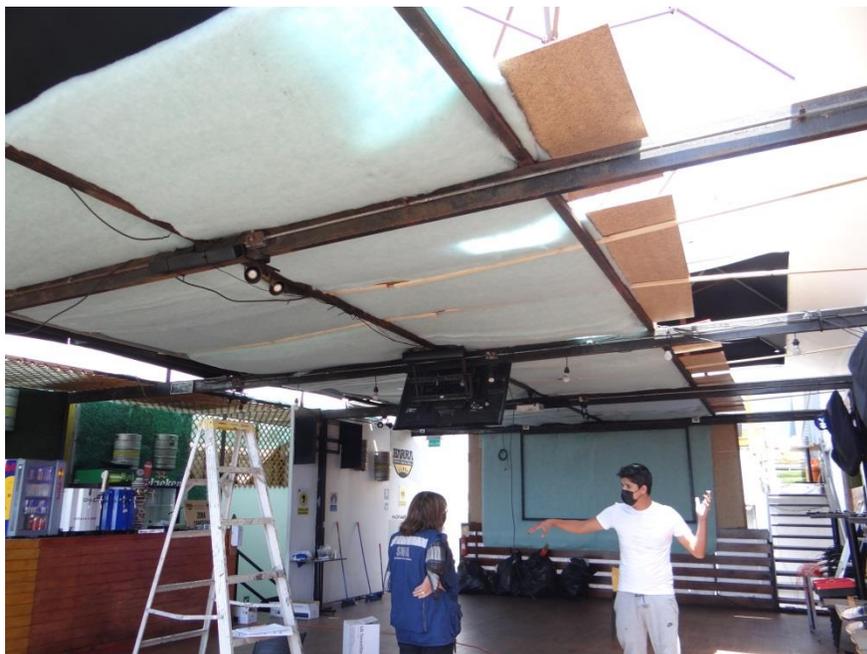
Fotografía 5.

Descripción del medio de prueba: Se observa la instalación del aislante térmico – y absorbente acústico en techo y paredes laterales del segundo nivel del Pub Maldita Barra, las que son dispuestas debajo de una plancha de OSB de 4.5 mm.

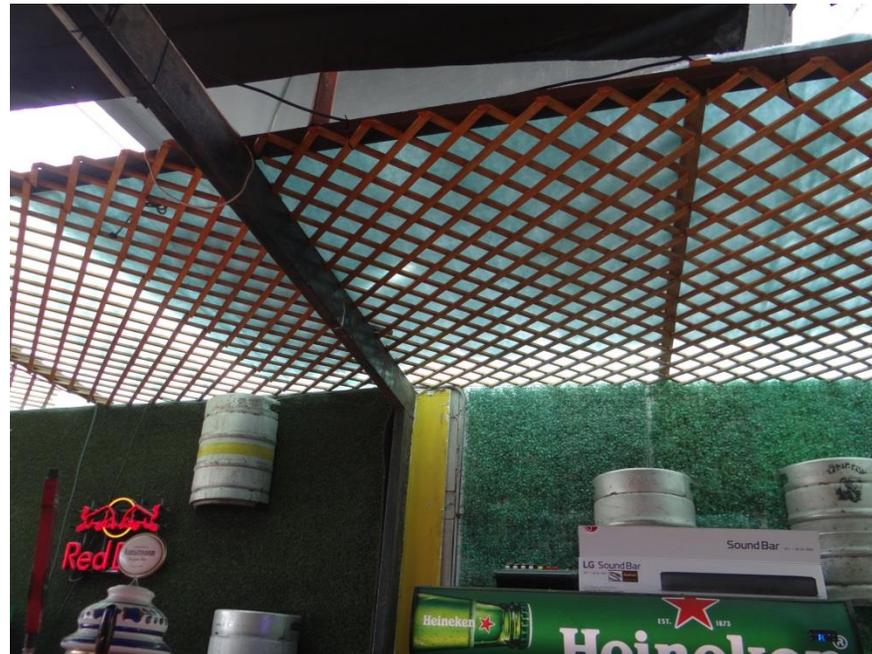
Fotografía 6

Descripción del medio de prueba: Se observa la instalación del aislante térmico – y absorbente acústico en techo y paredes laterales del segundo nivel del Pub Maldita Barra.

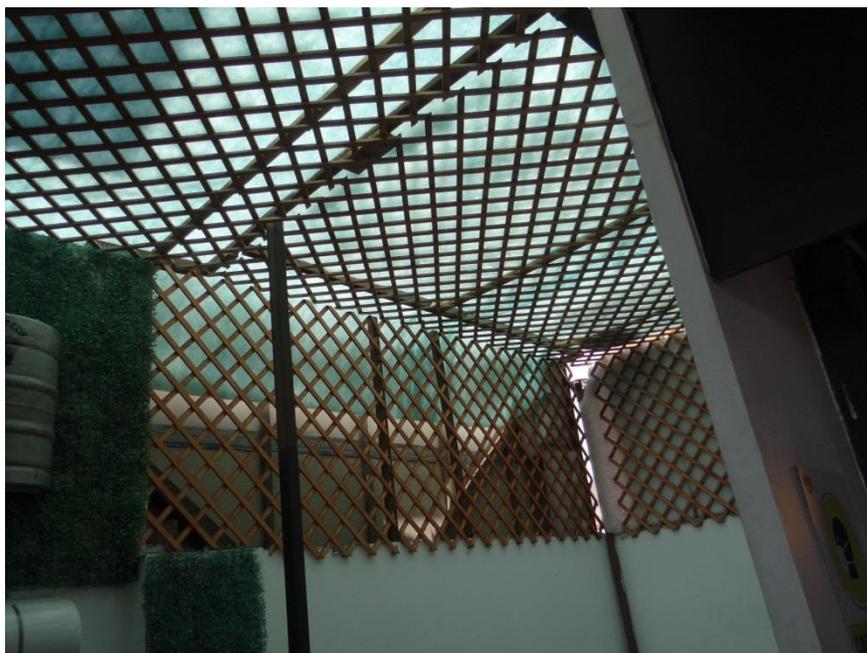
Fotografía 7.

Descripción del medio de prueba: Se observa la instalación del aislante térmico – y absorbente acústico en techo y paredes laterales del segundo nivel del Pub Maldita Barra, parte trasera.

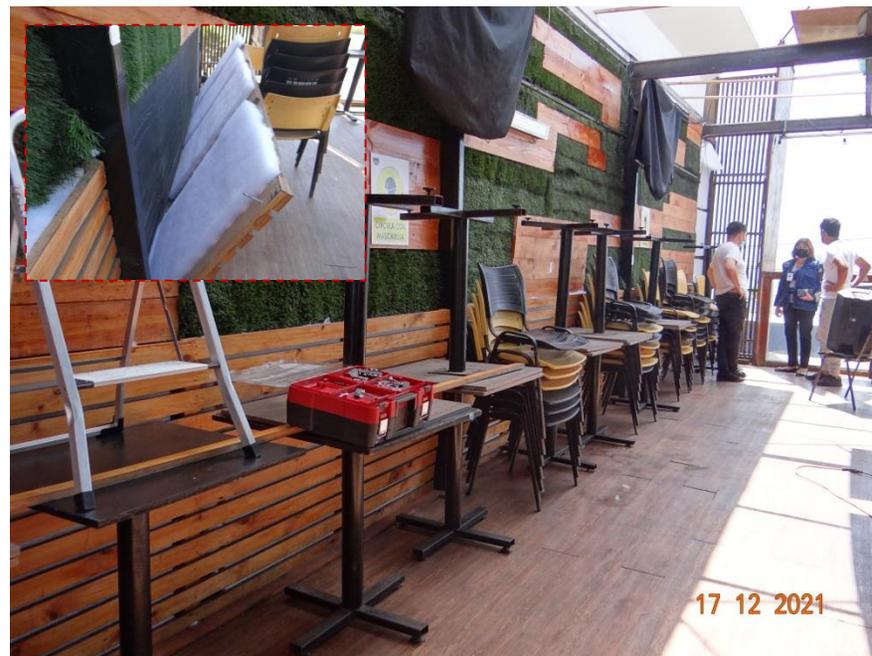
Fotografía 8.

Descripción del medio de prueba: Se observa la instalación del aislante térmico – y absorbente acústico en pared sur del segundo nivel del Pub Maldita Barra.

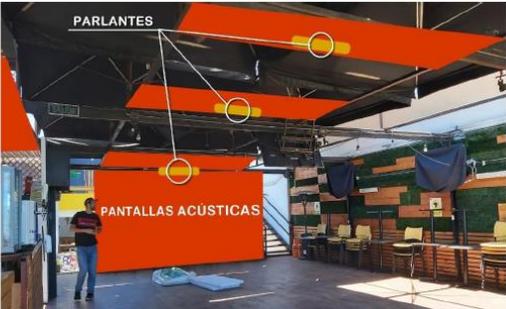
<p><i>Figura 10. Ubicación de parlantes y pantallas acústicas.</i></p> </div> <div style="text-align: center; margin-top: 20px;">

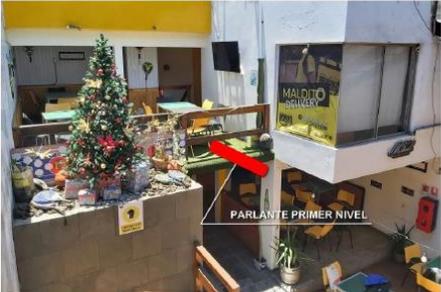
<p><i>Figura 11. Ubicación de parlante en el primer nivel.</i></p> </div>	<p style="text-align: center;">3.- Presentación de documentos y termino obras en imágenes de aislación acústica</p> <div style="display: flex; justify-content: space-around; margin-top: 20px;">

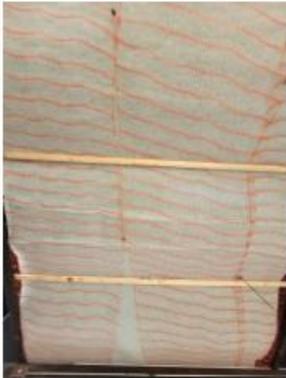
</div>		
Registro 1.	Fuente: Anexo N°4, del Reporte Final presentado por Jay Inversiones SPA.	Registro 2.	Fuente: Anexo N°4, del Reporte Final presentado por Jay Inversiones SPA.
Descripción medio de prueba: Se aprecia registro fotográfico provisto por el titular donde se muestran las pantallas acústicas dispuestas y disposición de parlantes en el segundo nivel del Pub Maldita Barra.		Descripción medio de prueba: En registro se observa el avance de las medidas adoptadas en Pub Maldita Barra.

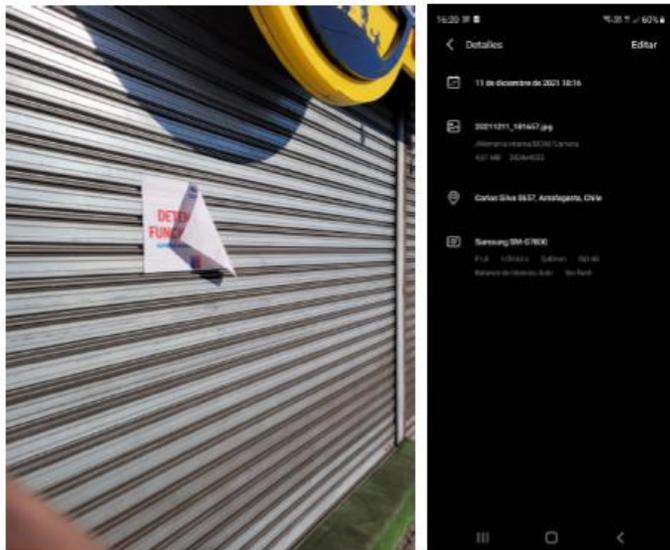
Registro 5. Fuente: Anexo N°4, del Reporte Final presentado por Jay Inversiones SPA.

Descripción medio de prueba: Se aprecia registro fotográfico con cierre de Pub Maldita Barra. Fecha 11.12.2021.

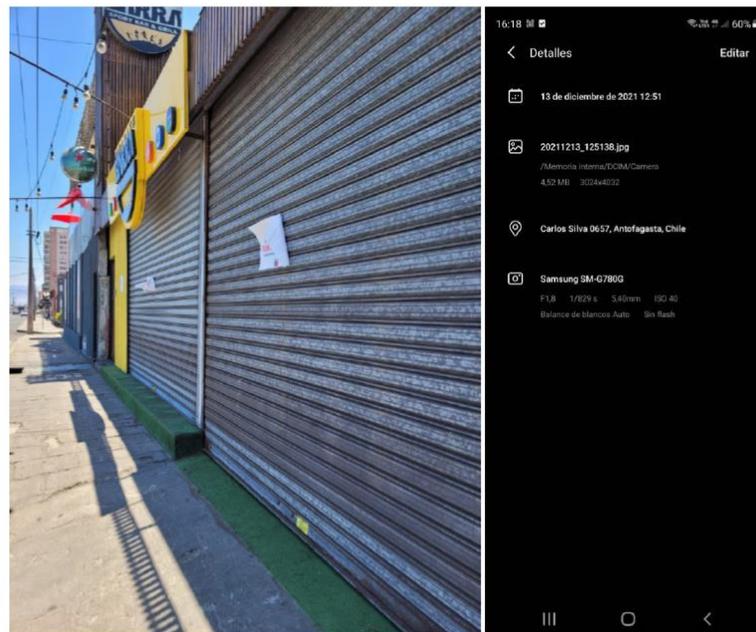
Registro 6. Fuente: Anexo N°4, del Reporte Final presentado por Jay Inversiones SPA.

Descripción medio de prueba: Se aprecia registro fotográfico con cierre de Pub Maldita Barra. Fecha 13.12.2021.
