## SEGUNDO INFORME COMPLEMENTARIO DE RESPUESTA A LA RES. EX. N°1697/2021

### PATIO COMERCIAL TOBALABA

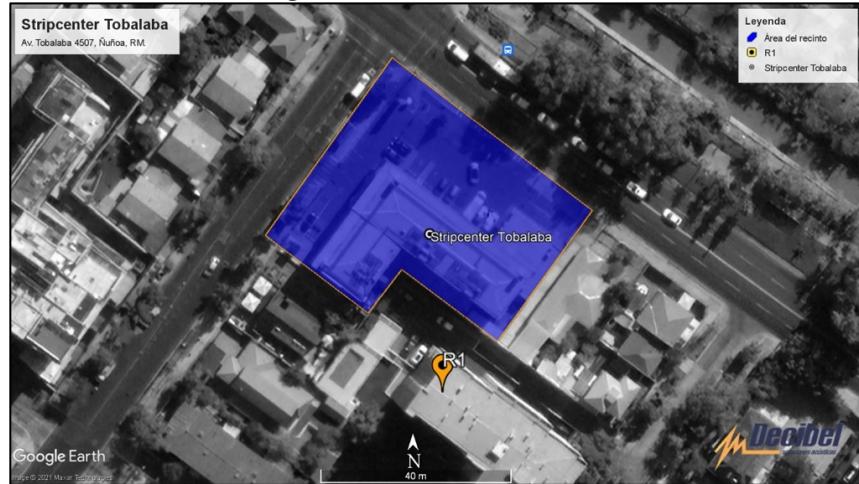
Figura N°1. Área Total Recinto

Fuente: Figura 2.1. Visualización satelital de la actividad evaluada, Informe Medición de Ruido Diurno y Nocturno – Stripcenter Tobalaba, Mayo 2022, elaborado por Decibel.

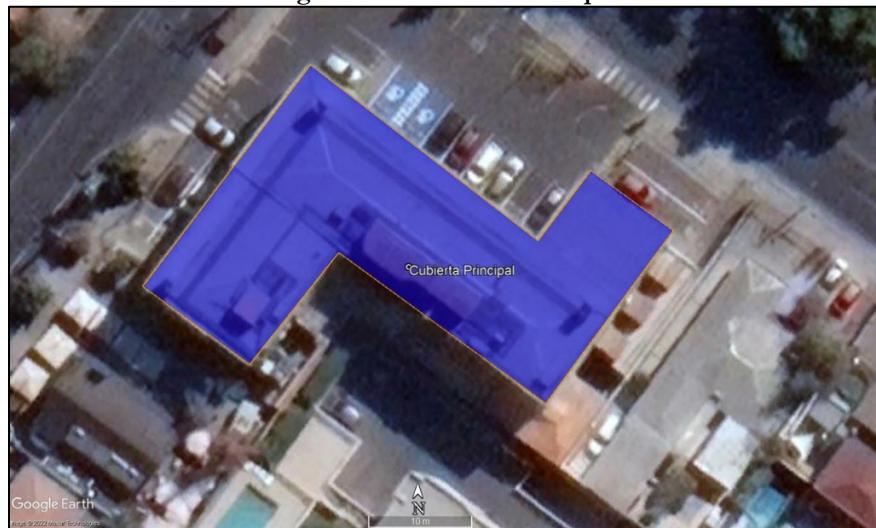
Figura N°2. Cubierta Principal

Fuente: Figura 2.2. Visualización satelital de la actividad evaluada (Cubierta Principal), Informe Medición de Ruido Diurno y Nocturno – Stripcenter Tobalaba, Mayo 2022, elaborado por Decibel.

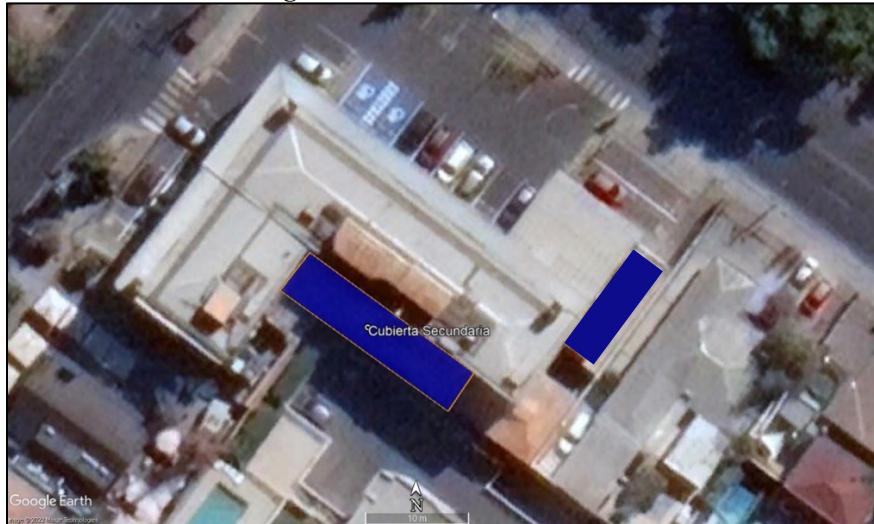
Figura N°3. Cubierta Secundaria

Fuente: Elaboración propia con base en Figura 2.3. Visualización satelital de la actividad evaluada (Cubierta Secundaria), Informe Medición de Ruido Diurno y Nocturno – Stripcenter Tobalaba, Mayo 2022, elaborado por Decibel.

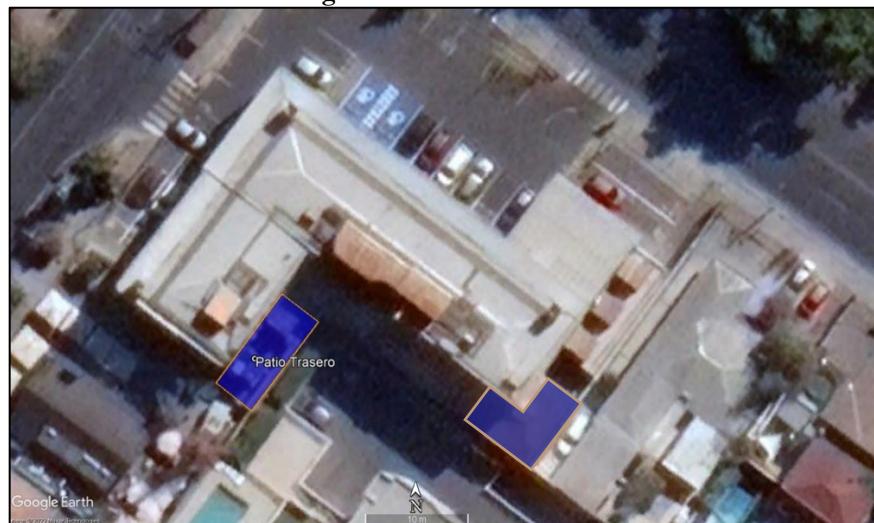
Figura N°4. Patio Trasero

Fuente: Elaboración propia con base en Figura 2.4. Visualización satelital de la actividad evaluada (Cubierta Principal), Informe Medición de Ruido Diurno y Nocturno – Stripcenter Tobalaba, Mayo 2022, elaborado por Decibel.

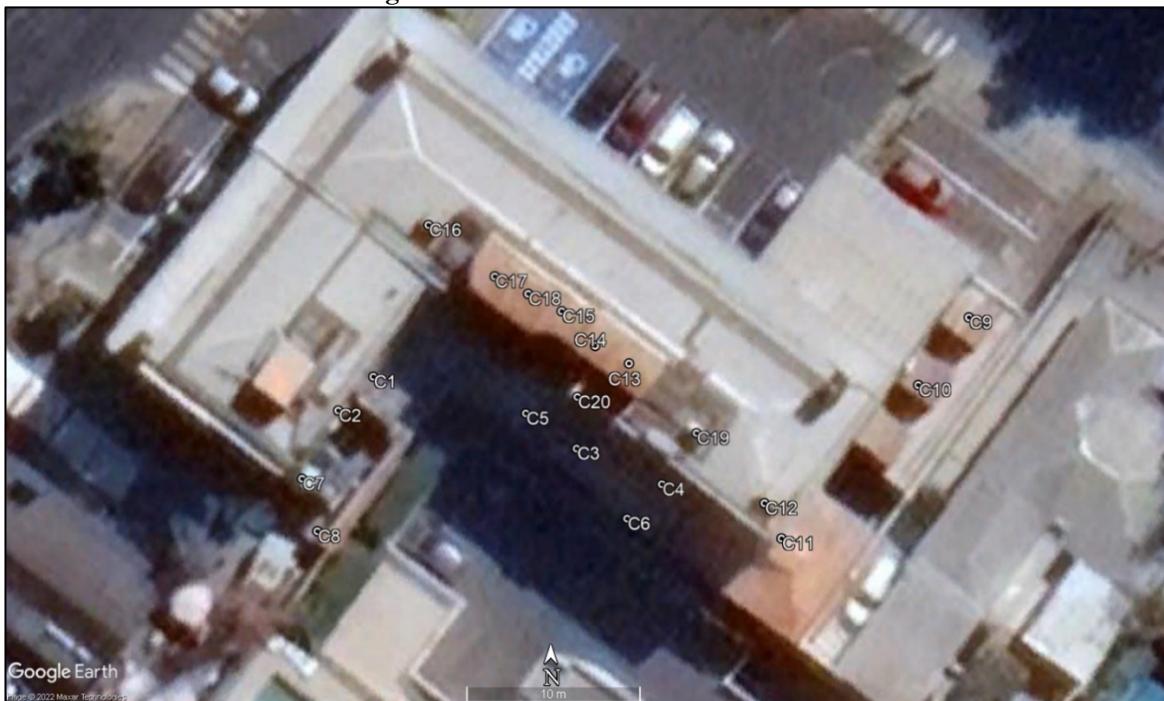
**Figura N°5. Ubicación Fuentes de Ruido**

Las fuentes de ruido identificadas, los resultados de las mediciones efectuadas y su ubicación se identifican en la Tabla N°1 y Figura N°1, a continuación:

Fuente: Figura N°5.3: Mediciones de emisión de fuentes de ruido, Informe Medición de Ruido Diurno y Nocturno – Stripcenter Tobalaba, Mayo 2022, elaborado por Decibel.

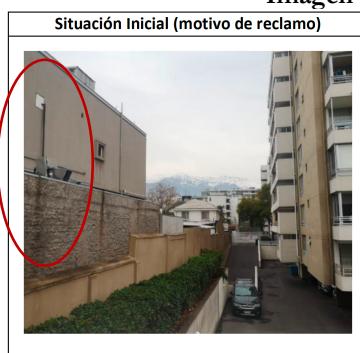
**Imagen N°1 y N°2**

En complemento a lo informado en dicha Acta, cabe señalar que las acciones ejecutadas, correspondieron a la correcta instalación e izaje del ducto de ventilación del Restaurante Sushi Niu, con encamisado para mitigación acústica y material aislante en su interior, según se verifica en las siguientes Imágenes N°1 y 2. Estas acciones se ejecutaron entre los días 11 y 23 de julio, siendo aceptadas y aprobadas por los vecinos afectados.

Situación Inicial (motivo de reclamo)	Solución Ejecutada 23 Junio 2021

<sup>1</sup> Fe de erratas: en la Imagen N°1 y a su vez en el Acta de Respuesta indicada, se dice “Solución Ejecutada 23 de Junio 2021”, pero en rigor debe decir “Solución ejecutada 23 de Julio 2021”.

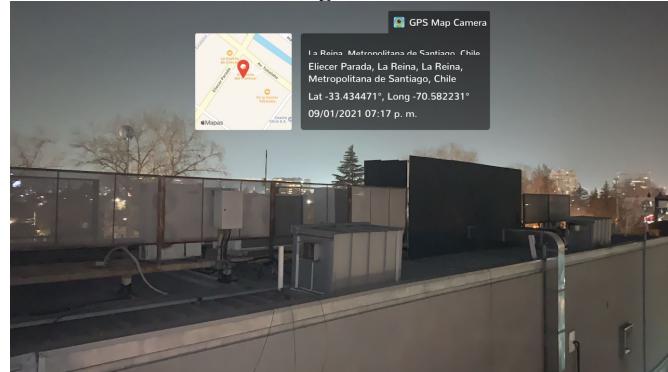
**Imagen N°3**

En virtud de lo anterior, entre el lunes 30 de agosto y miércoles 01 de septiembre, se procedió a instalar una barrera acústica con las características necesarias para asegurar una mitigación efectiva de los ruidos y dar cumplimiento a los límites de la Zona II en horario nocturno. El diseño e instalación de la barrera fue coordinada por la empresa “OCA Global” y asesorada por la empresa “B&F ingeniería, Construcción y Montaje”, tal como se da cuenta en el “Reporte Técnico Diagnóstico de Problemas Acústicos”, que considera un catastro y medición en terreno de las fuentes efectuado el día 30 de agosto de 2021 (Anexo N°4). En el mismo Reporte, junto al documento “Especificaciones Técnicas Barrera” (Anexo N°5) se da cuenta de las características y especificaciones constructivas de la barrera, las que fueron establecidas considerando el escenario más conservador posible de acuerdo con la información recopilada a la fecha. A continuación, y en complemento a las fotografías indicadas en el Anexo N°4, las siguientes imágenes fechadas y georreferenciadas dan cuenta de la efectiva instalación de dicha barrera.

- “(...) la implementación de un semi encierro acústico construido con planchas de terciado de 15 [mm] de espesor recubiertos por lana mineral de 60 [mm] en su cara interior, instalado en el entorno del sector de descarga de un ducto de extracción de aire localizado en la azotea del proyecto. A su vez, es importante mencionar que este ducto de extracción fue previamente izado y encamisado, ya que anteriormente se encontraba instalado directamente sobre la techumbre del primer nivel y dirigido sobre el medianero poniente hacia el edificio García Moreno N°2448, según información facilitada por el titular. El encamisado del ducto se compone de planchas envolventes de aluminio, con material aislante en su interior”.<sup>2</sup>

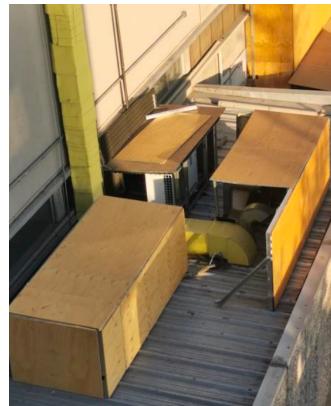
Imagen N°4. Instalación Fonodan Ducto de salida Niu Sushi.

En el Anexo N°13, se acompaña un registro fotográfico fechado y georreferenciado de diversas de las acciones ejecutadas, actualizado al 03 de diciembre del año 2021. De forma adicional a las medidas descritas en el apartado anterior, en diciembre de 2021 también se instaló Fonodan en ducto de salida de Niu Sushi, tal como se aprecia en la Imagen N°4, a continuación:
