MEMORÁNDUM D.S.C. N° 589/2022

MAT. : Solicita renovación de medida provisional que indica.

FECHA : 22 de noviembre de 2022

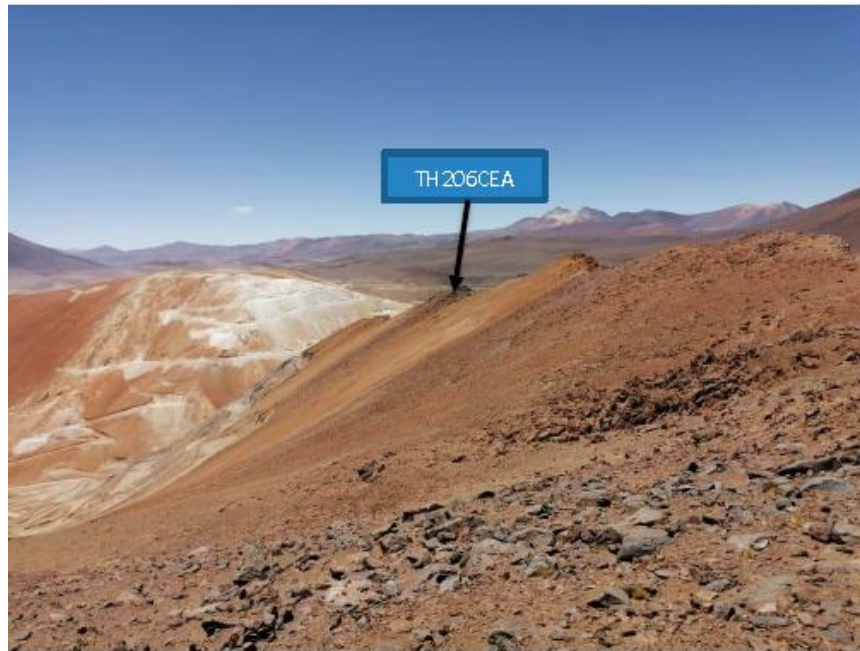
Imagen 1. Vista Roquerío 5.

Sin embargo, al observar los videos adjuntos como registro de los roqueríos no intervenidos, en particular, el denominado “R5-R6-R8-R4”, grabado con fecha 12 de noviembre de 2022, se aprecia con claridad la ejecución de obras, en particular de plataformas mineras, así como también un depósito de estériles en cercanías de los Roqueríos 5 y 8, conforme se aprecia en las siguientes imágenes:

Fuente: Fotografía 5-2, Reporte de Detención de Actividades de Rescate y Relocalización de Chinchilla chinchilla – Res. Ex N°1860/2022 SMA. Reporte semanal: 08 al 14 de noviembre de 2022.

En razón de lo señalado, resulta necesario que la empresa informe la distancia existente entre las obras del Proyecto ejecutadas, en ejecución y por ejecutar, respecto de cada uno de los roqueríos identificados en el Plan de Rescate y Relocalización del Proyecto. Estos son, los denominados: “R01”, “R02”, “R03”, “R04”, “R05”, “R06”, “R07”, “R08”, “R09”, “R10”, “R11”, “R12”, “R13”, “R14” y “R15”, cuya localización se referencia en la siguiente imagen:

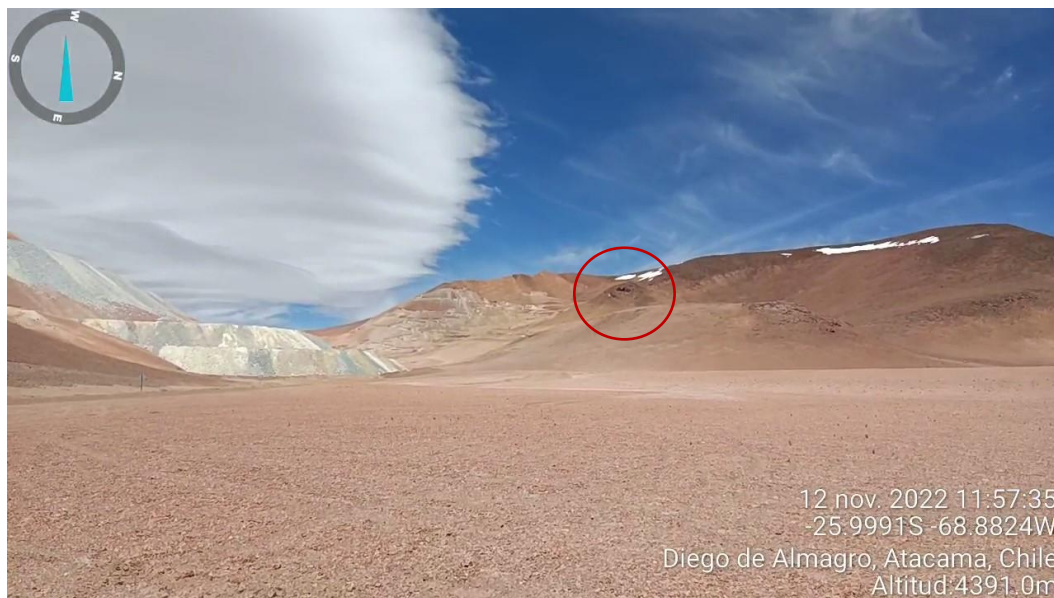
Imagen 2. Vista general Roquerío 8.

Fuente: Captura de imagen, video "R5-R6-R8-R4", de 12 de noviembre de 2022³.

³ Nota: En círculo rojo se aprecia el Roquerío 8.

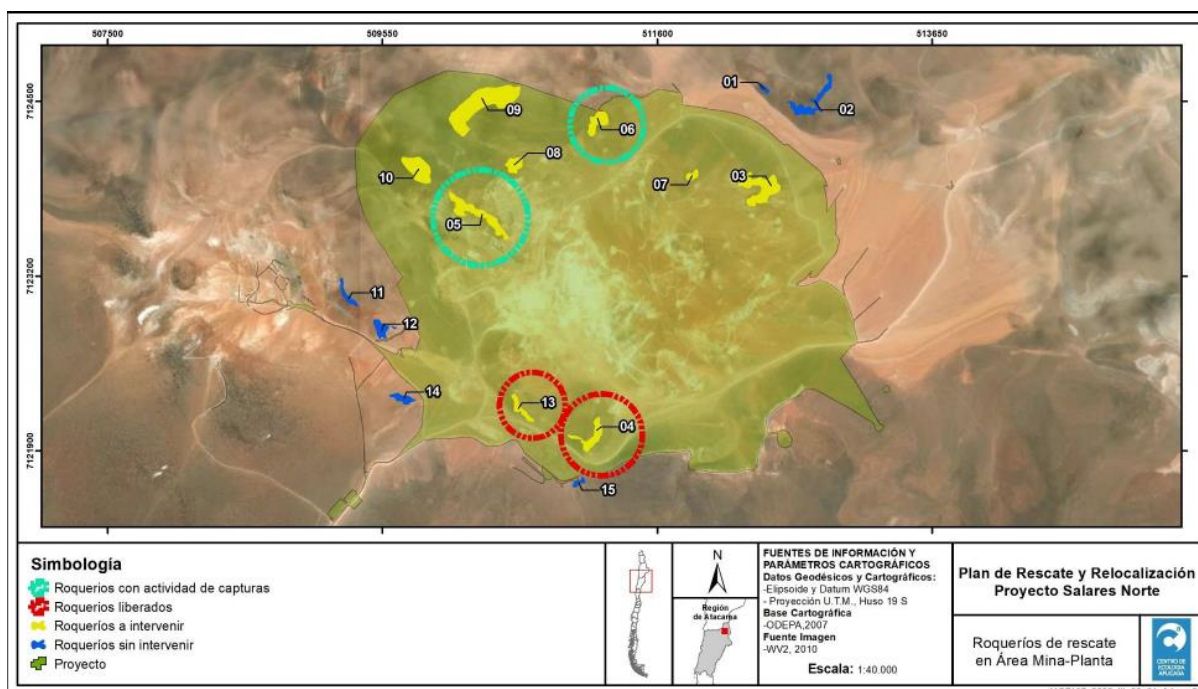
Figura 2. Referencia localización roqueríos.

Fuente: Figura 4-1, Reporte de Detención de Actividades de Rescate y Relocalización de Chinchilla chinchilla – Res. Ex N°1860/2022 SMA. Reporte semanal: 08 al 14 de noviembre de 2022.

Asimismo, es necesario que el titular informe el polígono de cada roquerío identificado en el Plan de Rescate y Relocalización del Proyecto, incorporando imagen y tabla con georreferenciación, con coordenadas UTM. Además, deberá remitir polígono de cada roquerío en formato .kmz y shape (Datum WGS84 H19). Finalmente, deberá informar la etapa o fase actual del Proyecto.
