## INFORME DE FISCALIZACIÓN AMBIENTAL

**FRIGORÍFICO SIMUNOVIC S.A.**

**DFZ-2015-191-XII-RCA-EI**

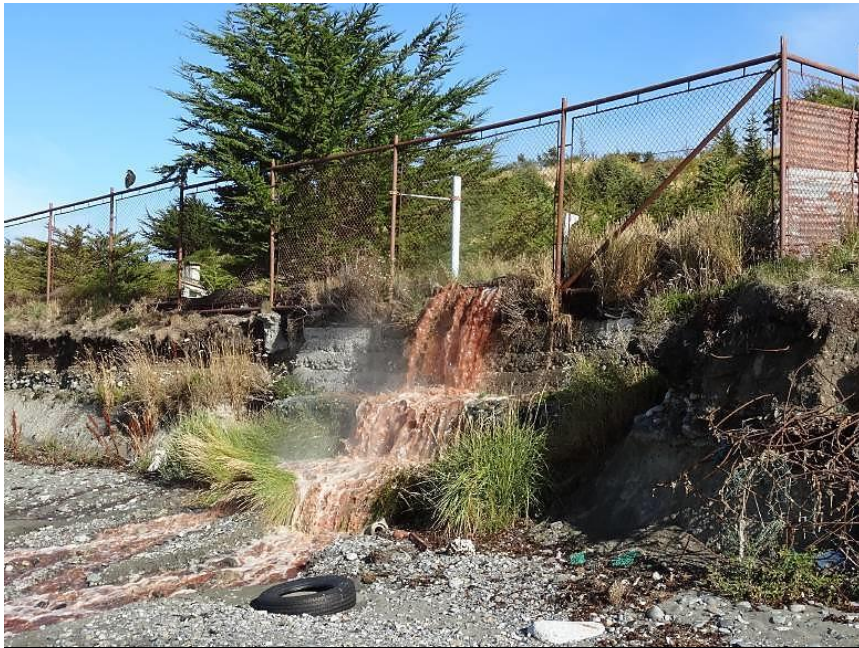
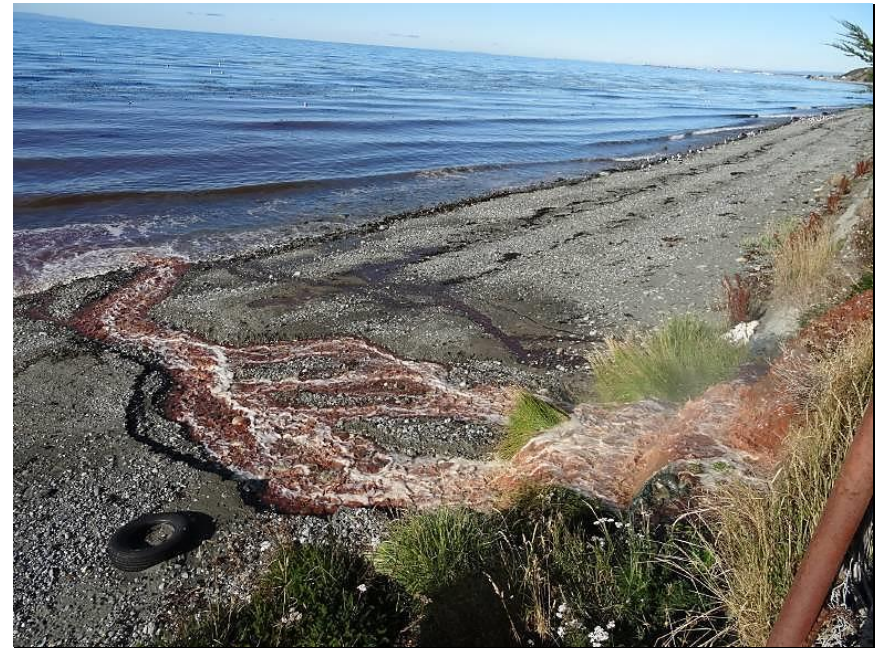
<b>Fotografía 1.</b>	<b>Fecha :</b> 06-04-2015		<b>Fotografía 2.</b>	<b>Fecha :</b> 06-04-2015	
<b>Coordenadas DATUM WGS84 HUSO 19</b>	<b>Coordenada Norte:</b> 4.119.995	<b>Coordenada Este:</b> 375.827	<b>Coordenadas DATUM WGS84 HUSO 19</b>	<b>Coordenada Norte:</b> 4.119.993	<b>Coordenada Este:</b> 375.816
<b>Descripción Medio de Prueba:</b> Vista general de rebase y vertimiento de aguas residuales pre-tratadas desde la última cámara de inspección del tramo terrestre del emisario de descarga del Frigorífico, ubicada al interior del predio de la Congregación Salesiana.			<b>Descripción Medio de Prueba:</b> Vista general de escurrimiento de las aguas residuales pre-tratadas en el borde costero adyacente (orilla de playa).

El presente documento da cuenta de los resultados de la actividad de examen de información realizada por la Superintendencia del Medio Ambiente (SMA) a la Unidad Fiscalizable denominada "Frigorífico Simunovic S.A.", a raíz de inspección desarrollada entre los días 6 y 7 de abril de 2015 con motivo de una contingencia suscitada por el vertimiento de residuos líquidos pre tratados en el borde costero adyacente a la última cámara de inspección de su emisario de descarga, dentro de la Zona de Protección Litoral (Ver Anexo 1 y Fotografías 1 y 2).
