**INFORME TÉCNICO DE FISCALIZACIÓN AMBIENTAL**

**FRIGORÍFICO SIMUNOVIC**

**DFZ-2020-2838-XII-RCA**

**JUNIO 2021**

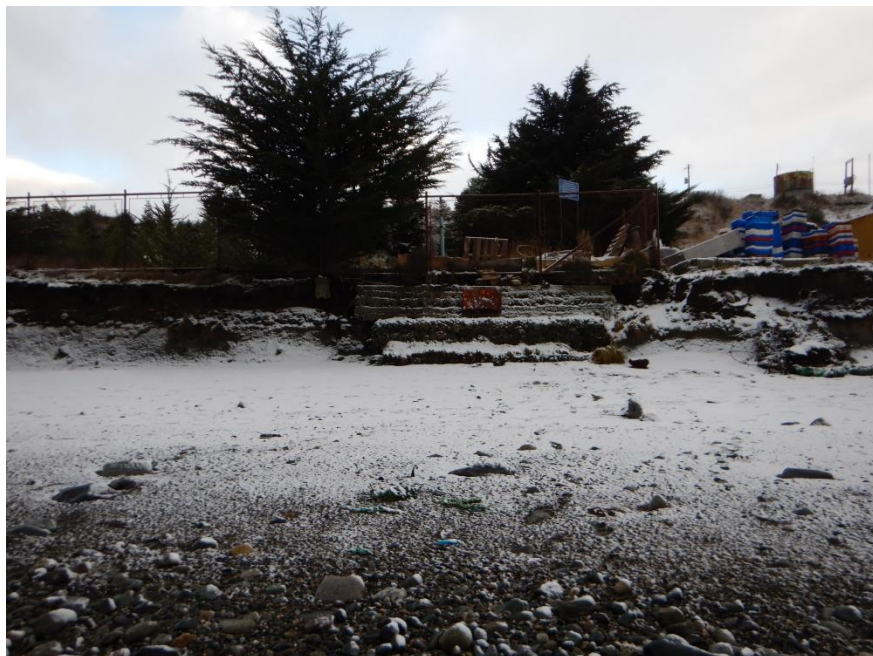
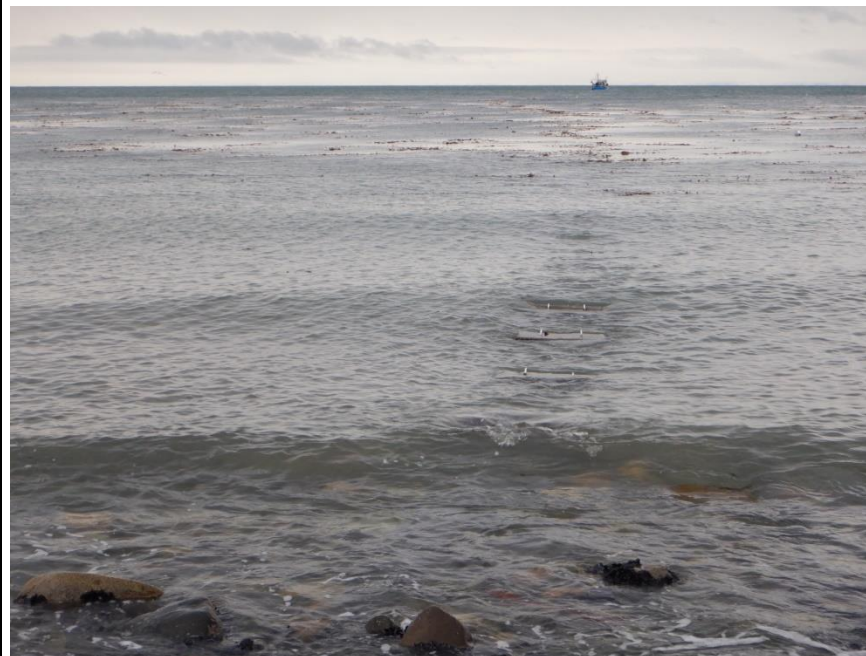
| <b>Fotografía 1.</b> | <b>Fecha:</b> 09-07-2020 | | <b>Fotografía 2.</b> | <b>Fecha:</b> 09-07-2020 | |

Durante la inspección ambiental, se observó que en el lugar donde se emplaza el emisario de descarga de efluentes de la planta, no existían rebases o escurrimientos de residuos líquidos en el sector de playa (Ver fotografías 1 y 2).

| <b>Descripción del medio de prueba:</b> Vista General del sector de playa donde se emplaza la última cámara de inspección y el emisario submarino de la unidad fiscalizable. | | | <b>Descripción del medio de prueba:</b> Vista general del lugar de emplazamiento del emisario submarino utilizado para la evacuación de las aguas residuales generadas en la unidad fiscalizable. | | |

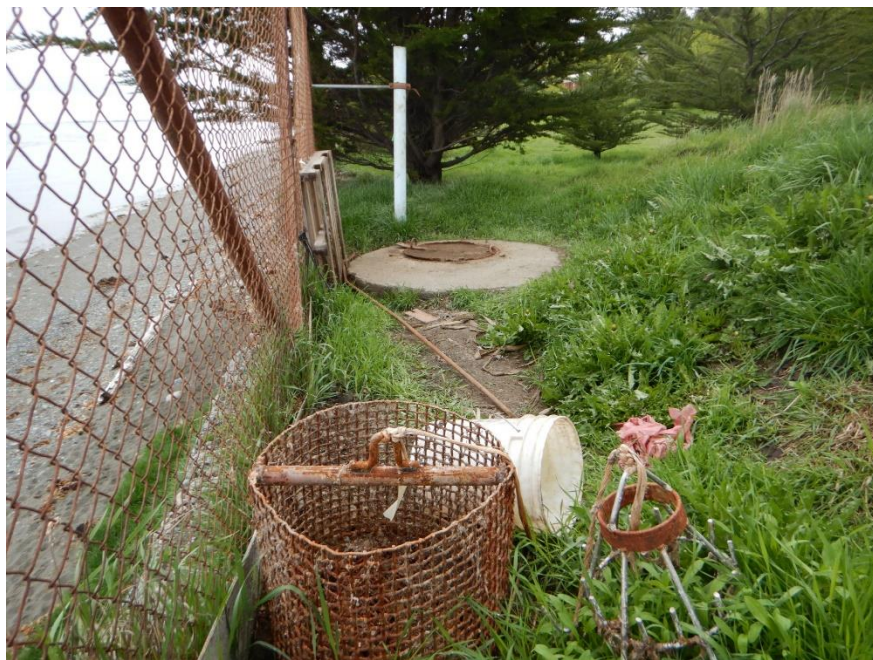
**Fotografía 3.**

Se inspeccionó el sector del borde costero, específicamente donde se emplaza la última cámara de inspección del emisario de descarga de efluentes de la empresa Frigorífico Simunovic S.A., constatándose la inexistencia de rebases o escurrimientos de riles hacia el sector de playa.

**Descripción del medio de prueba:** Vista General de la última cámara de inspección previa al emisario submarino de la unidad fiscalizable.

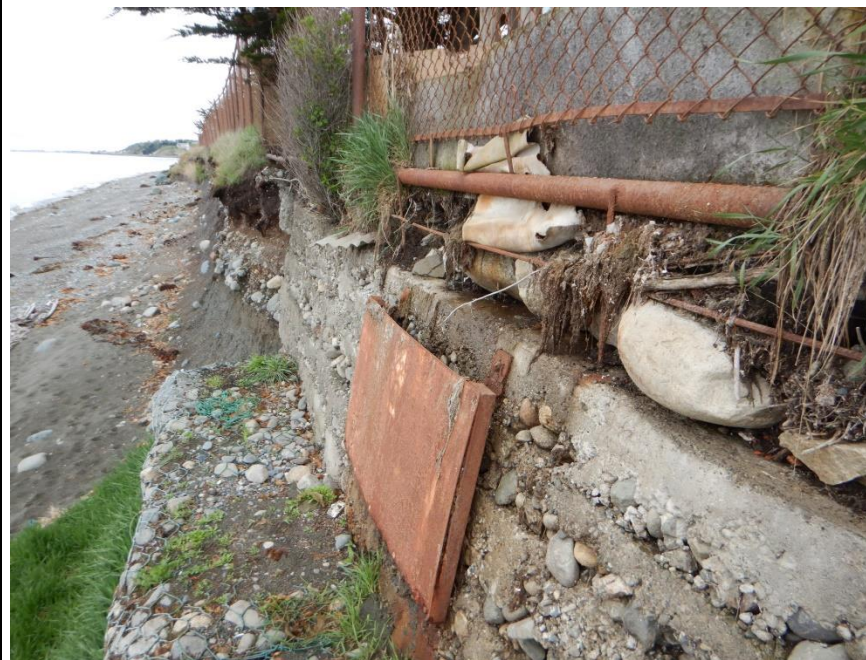
**Fotografía 4.**

**Descripción del medio de prueba:** Vista genera del cierre perimetral y gaviones de protección instalados en el borde costero, a un costado de última cámara de inspección previa al emisario submarino de la unidad fiscalizable.

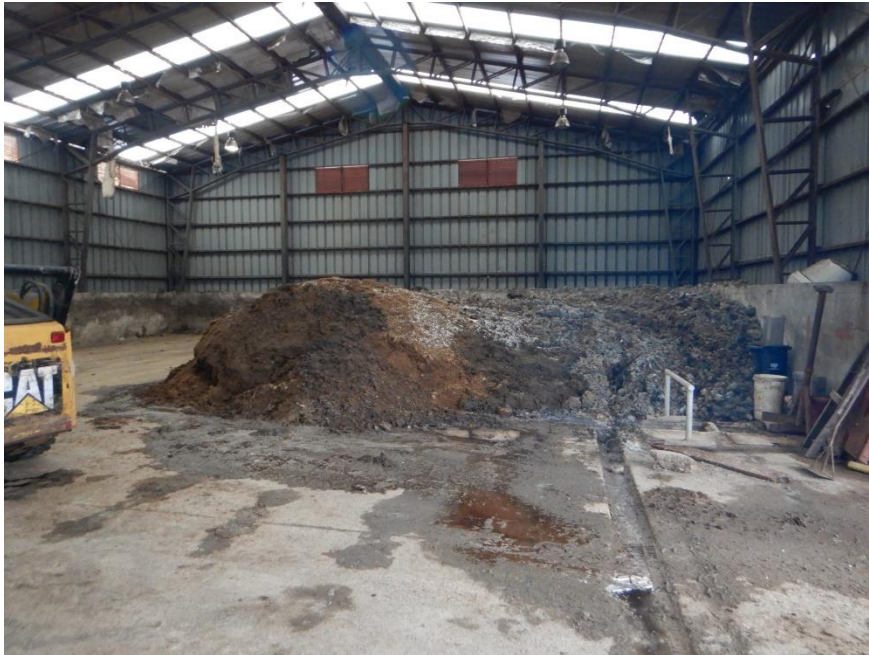
**Fotografía 5.**

Conforme a lo anterior, se constata que el titular somete a un proceso de compostaje los residuos sólidos provenientes de la planta de tratamiento de riles y unidad DAF, realizando para tal efecto la homogenización de los mismos y mezcla con aserrín, conformación de pilas y volteo, además de la medición y control periódico de las variables de dicho proceso; todo lo cual no generaría emisiones de olores perceptibles desde el exterior del recinto.

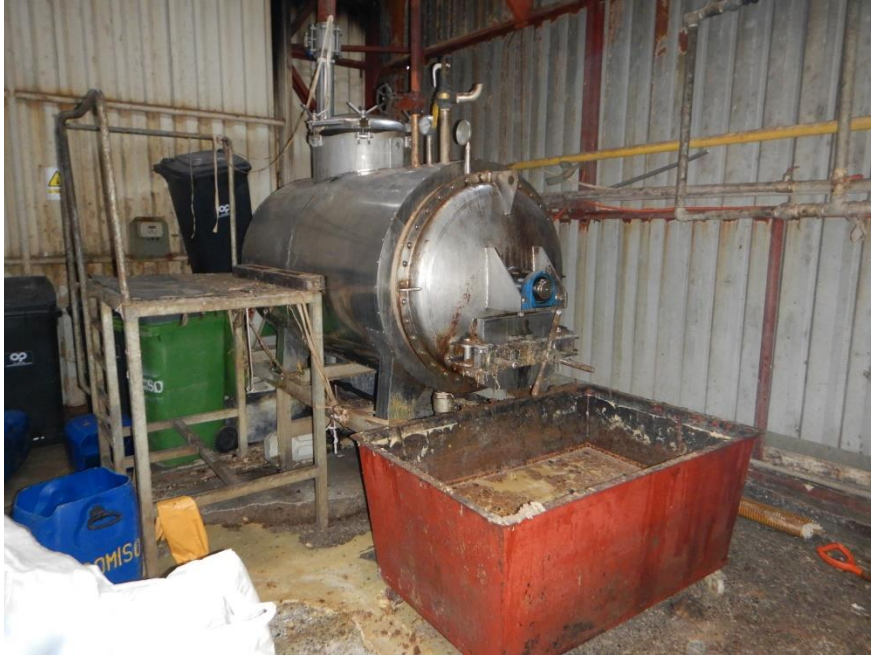
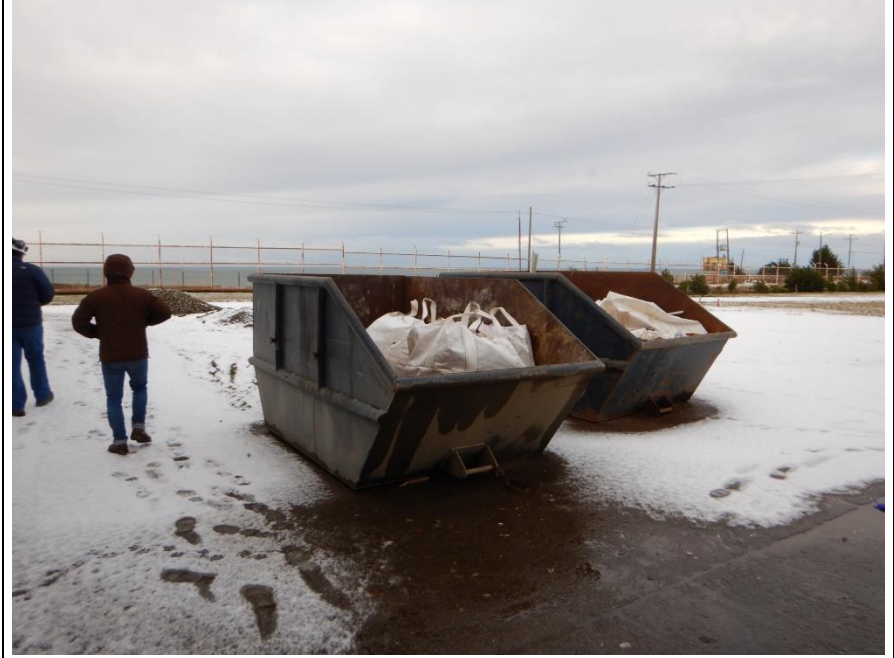
| <b>Fotografía 7.</b> | <b>Fecha:</b> 09-07-2020 | | <b>Fotografía 8.</b> | <b>Fecha:</b> 09-07-2020 | |

| <b>Descripción del medio de prueba:</b> Vista general de “digestor de decomisos”, utilizado en la desnaturalización de residuos provenientes del área de faenamiento, el cual se encontraba sin operación al momento de la inspección. | | | <b>Descripción del medio de prueba:</b> Vista general de bateas donde se acopian los big bag con residuos desnaturalizados (borras) provenientes del digestor de decomisos. | | |

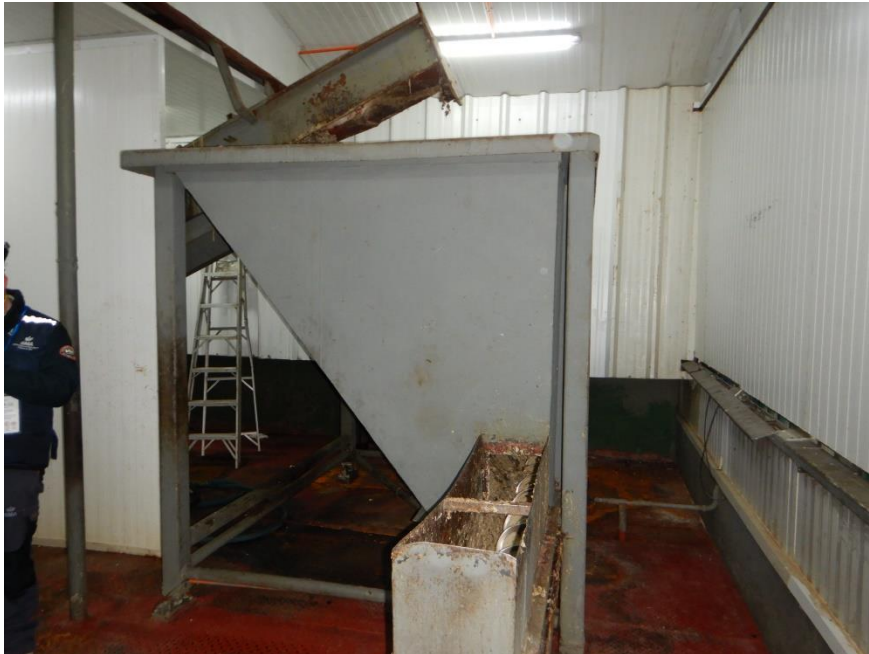
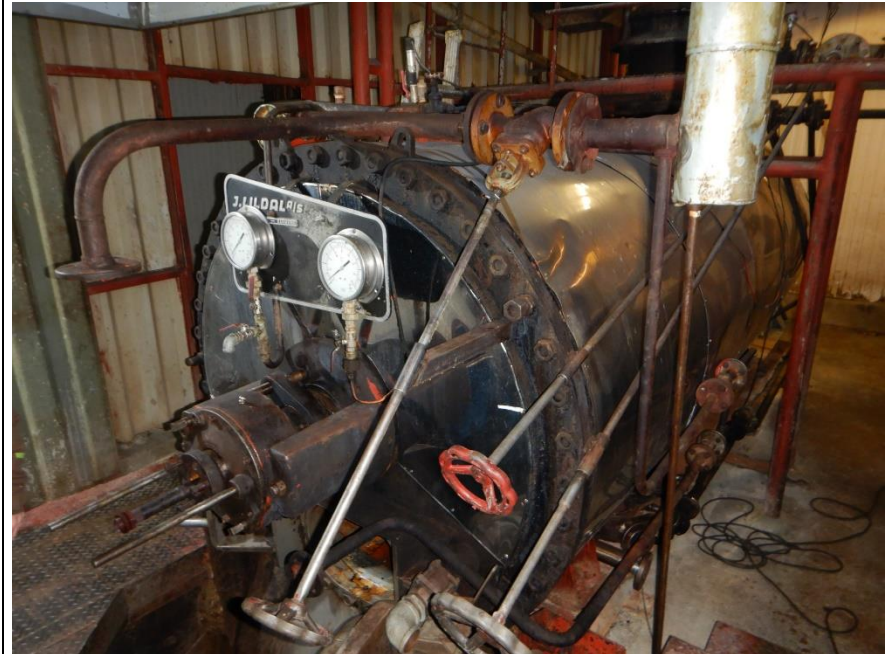
| <b>Fotografía 9.</b> | <b>Fecha:</b> 09-07-2020 | | <b>Fotografía 10.</b> | <b>Fecha:</b> 09-07-2020 | |

| <b>Descripción del medio de prueba:</b> Vista general de batea de pesaje de residuos sólidos y paso a tornillo sin fin. | | | <b>Descripción del medio de prueba:</b> Vista general de uno de los digestores dispuestos al interior de la sala de rendering, el cual se encontraba fuera de servicio al momento de la inspección. | | |

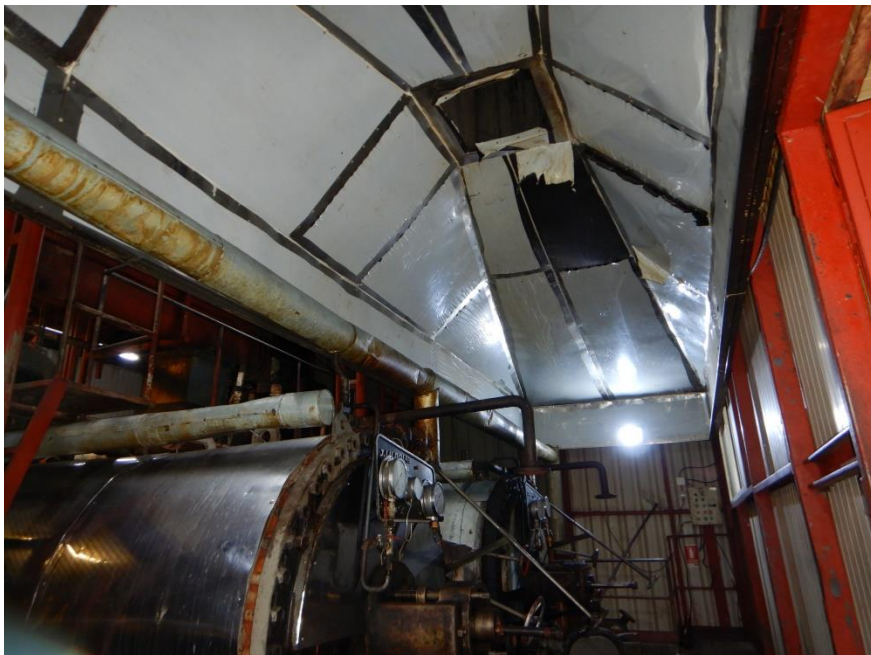
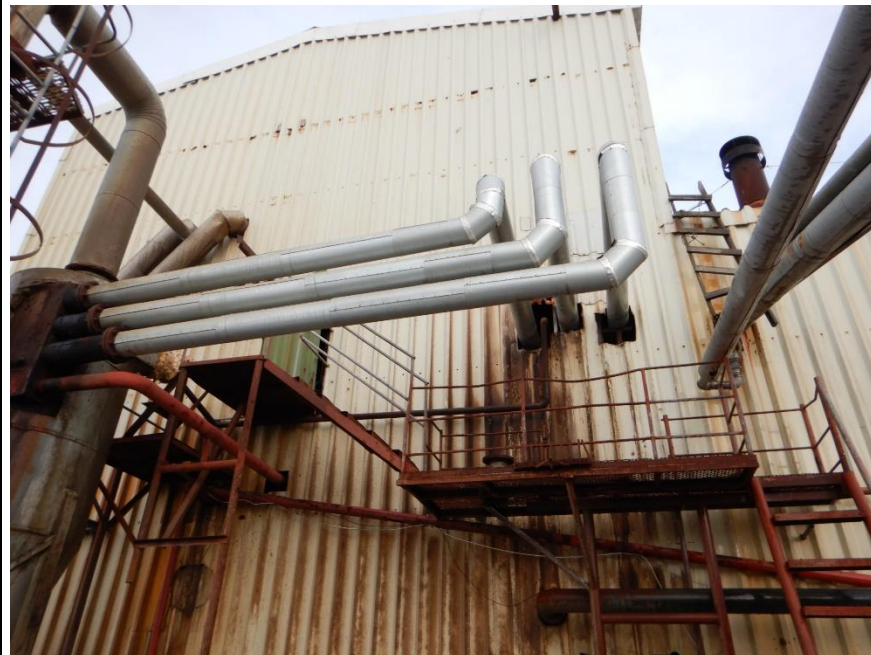
Fotografía 11.

**Descripción del medio de prueba:** Vista general de ductos de canalización de vapores de cocción provenientes de los digestores dispuestos al interior de las salas de rendering y de decomisos, previo ingreso a filtro.

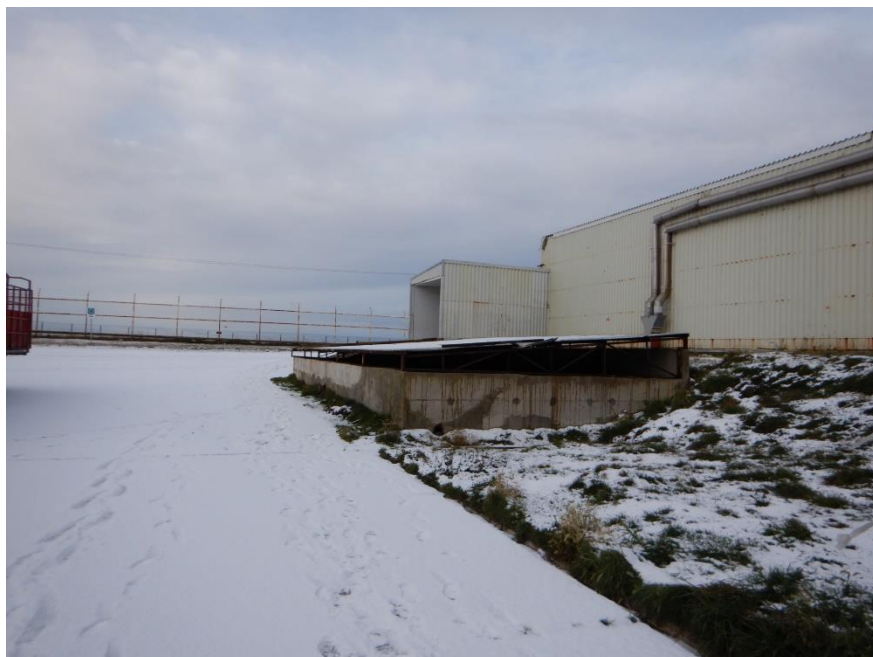
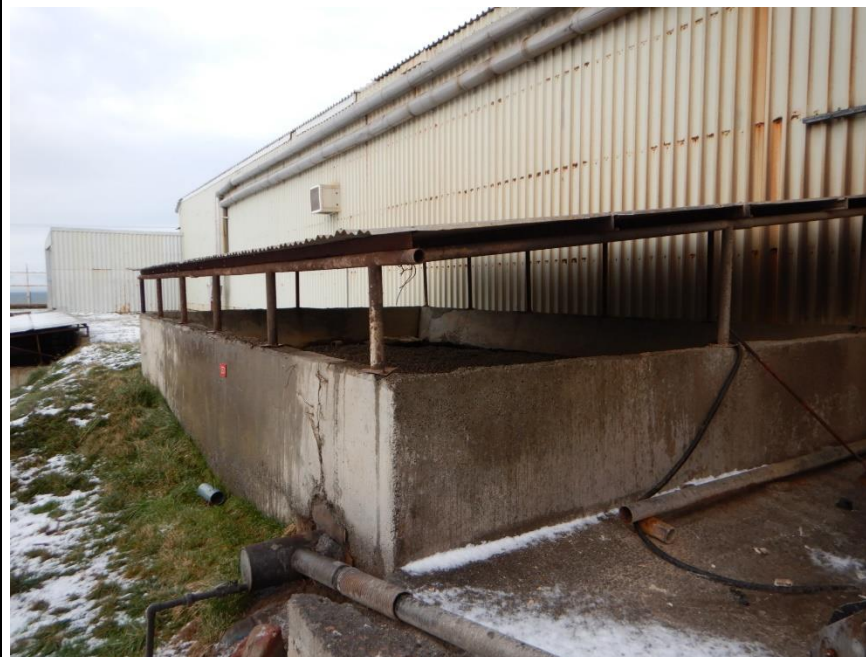
**Fotografía 13.**

Conforme a lo anterior, se constata que el titular cuenta con un sistema de filtros destinados al tratamiento de los vapores generados en los procesos de cocción desarrollados al interior de las salas de rendering y de decomisos de la unidad fiscalizable, lo cual evitaría la propagación de malos olores hacia el exterior.

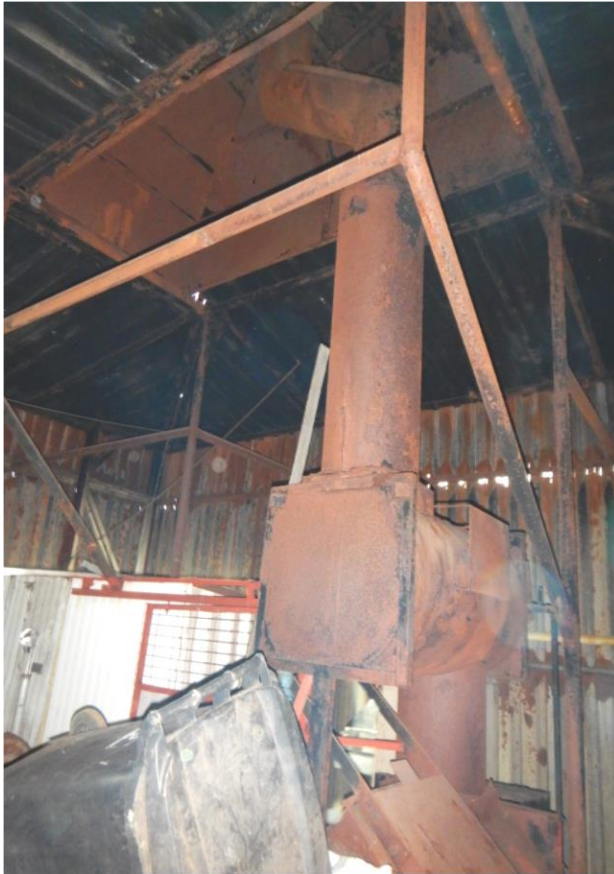
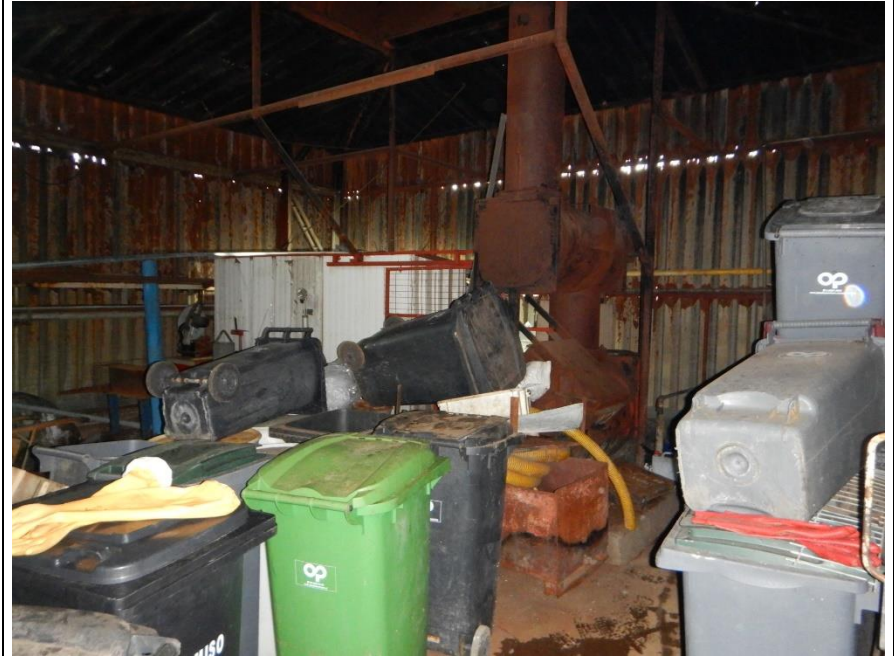
**Fotografía 15.**

Según lo indicado por Don Alberto Smoljanovic, Subgerente General de la empresa Frigorífico Simunovic, el equipo antes descrito se encontraría sin operar desde el último proceso de fiscalización desarrollado por la SMA en la unidad fiscalizable (aproximadamente el año 2015), habiendo sido reemplazado desde dicha fecha por un digestor, el cual es utilizado en labores habituales de desnaturalización, principalmente de mortalidad y tripería (digestor de decomisos).

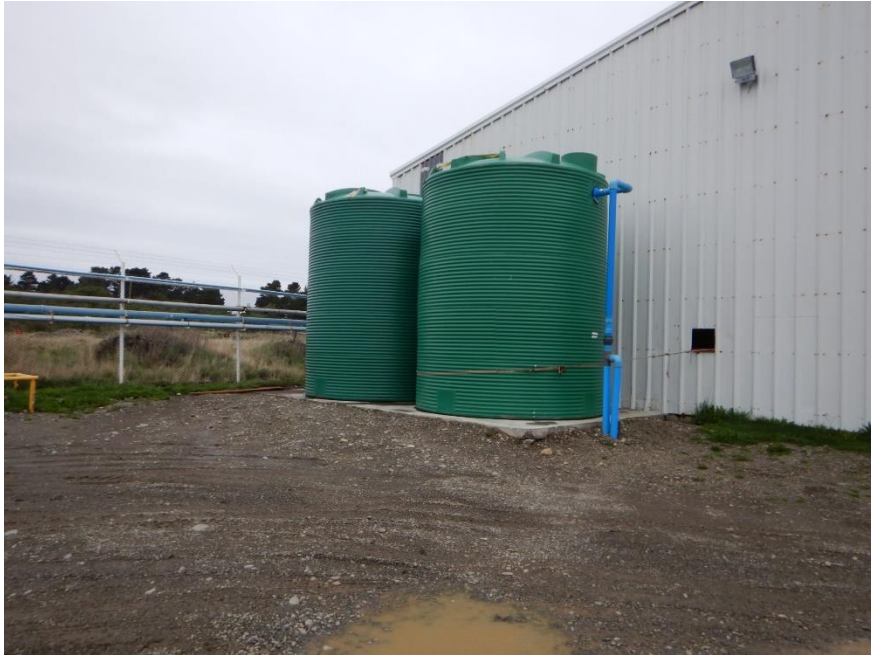
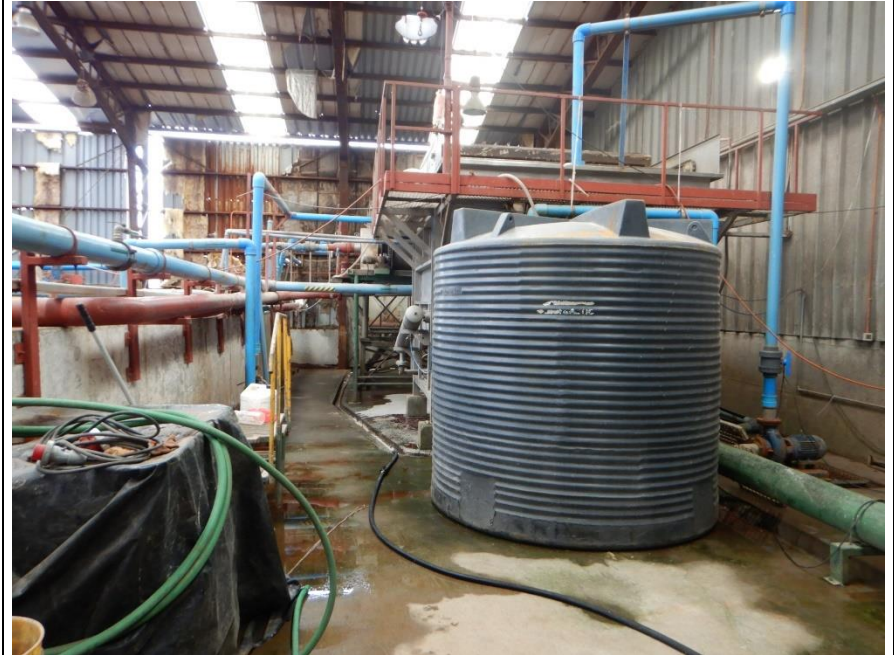
| <b>Fotografía 27.</b> | <b>Fecha:</b> 09-07-2020 | | <b>Fotografía 18.</b> | <b>Fecha:</b> 09-07-2020 | |

Conforme a lo anterior, cabe hacer presente que con fechas 16/10/19 y 26/11/19 el titular presentó consultas de pertinencia de ingreso al SEIA ante el Servicio de Evaluación Ambiental tendientes a efectuar modificaciones al proyecto aprobado ambientalmente mediante RCA N°030/2005 (PERTI-2019-3707 y PERTI-2019-4276), a efectos de permitir la incorporación de residuos líquidos de plantas procesadoras de salmónidos en el sistema de tratamiento de Riles del frigorífico, efectuar el lavado y desinfección de los camiones que transportan dichos riles en el lavadero del recinto, y utilizar además dióxido de cloro para la desinfección de los riles tratados en un estanque de homogenización previo a su descarga final; así como también incorporar 2 estanques plásticos acumuladores de Riles provenientes del área de lavado de camiones con capacidad de 40 m<sup>3</sup> cada uno, al exterior de la planta de tratamiento de Riles, con la finalidad de aumentar la capacidad de retención de Ril antes del inicio del proceso de tratamiento del mismo. A este respecto, mediante Resoluciones Ex. N° 379/2019/3707 y 414/2019/4276 de fechas 08/11/19 y 05/12/19, respectivamente, la Dirección Regional del SEA Magallanes finalmente resolvió que las modificaciones propuestas no tenían obligación de someterse al SEIA.
