## INFORME TÉCNICO DE FISCALIZACIÓN AMBIENTAL

### Medidas Urgentes y Transitorias

### PLANTEL DE 10 MIL MADRES SAN AGUSTÍN DEL ARBOLITO

DFZ-2021-2002-VII-MP

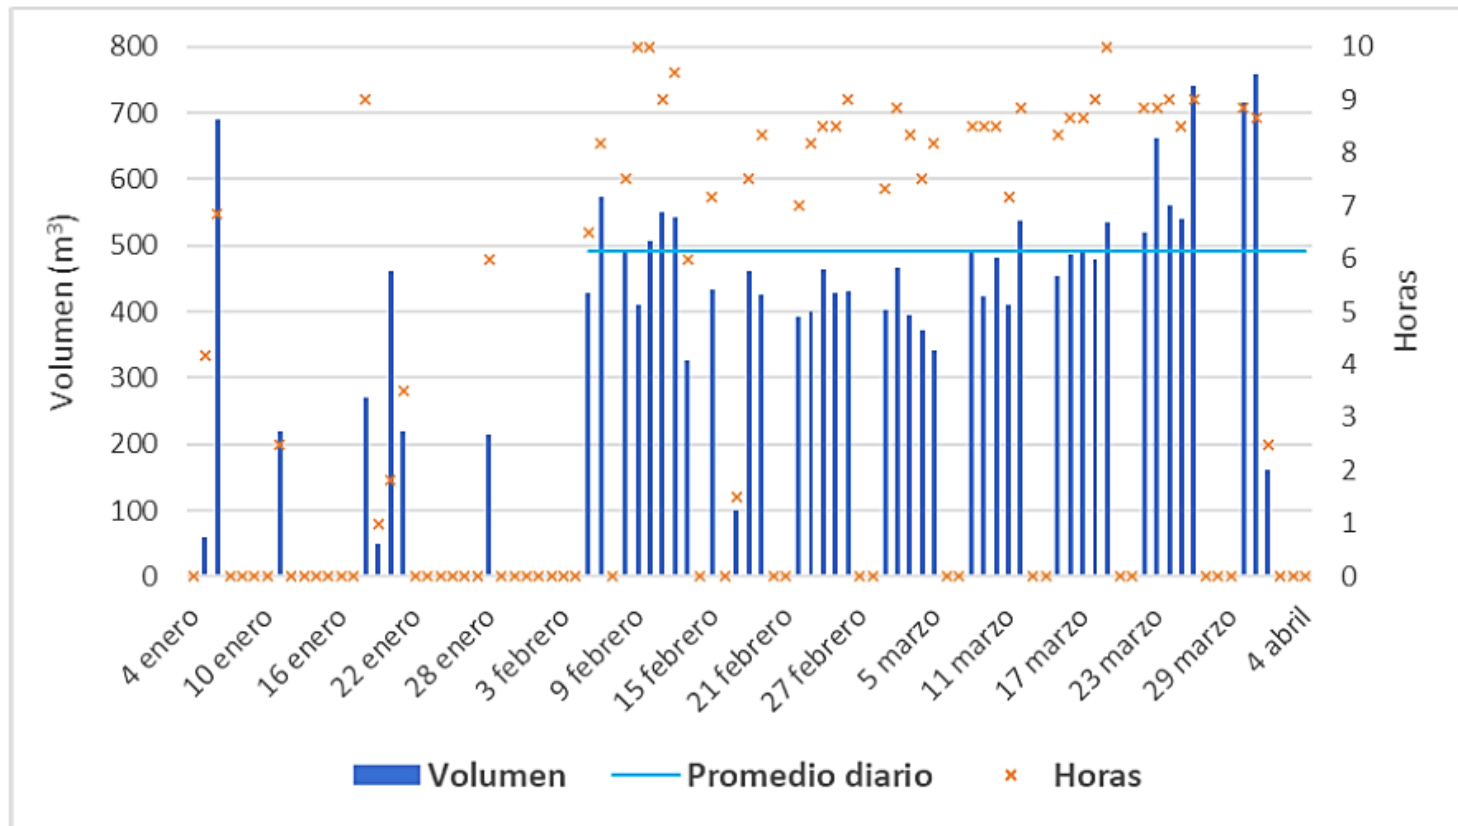
Figura 2.

Figura 1: Aplicación de riego diario.

Descripción del medio de prueba: Gráfica de los volúmenes de purín aplicado mediante riego en el Plantel 10 Mil Madres San Agustín del Arbolito, contenido en el Informe Final de Cumplimiento MUT, presentado por Agrícola Coexca con fecha 09-04-2021.

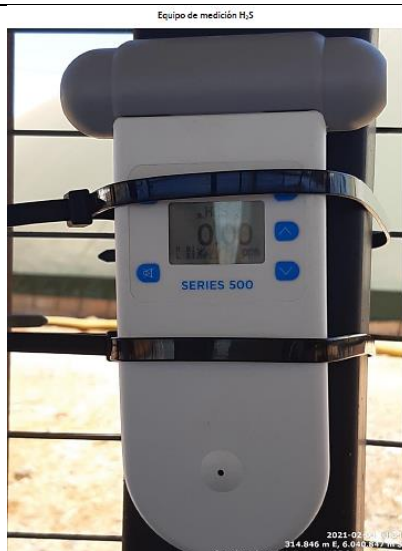
**Fotografía 2.**

**Descripción Medio de Prueba:** Equipo de medición de H<sub>2</sub>S, instalado para monitoreo de gases.

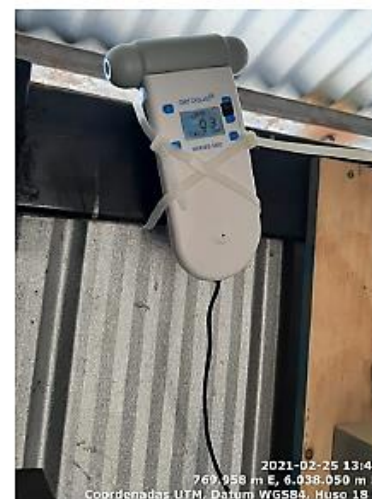
**Fotografía 3.**

Imagen 2: Sensor de NH<sub>3</sub> instalado en la caseta de riego

**Descripción Medio de Prueba:** Equipo de medición de NH<sub>3</sub>, instalado para monitoreo de gases.

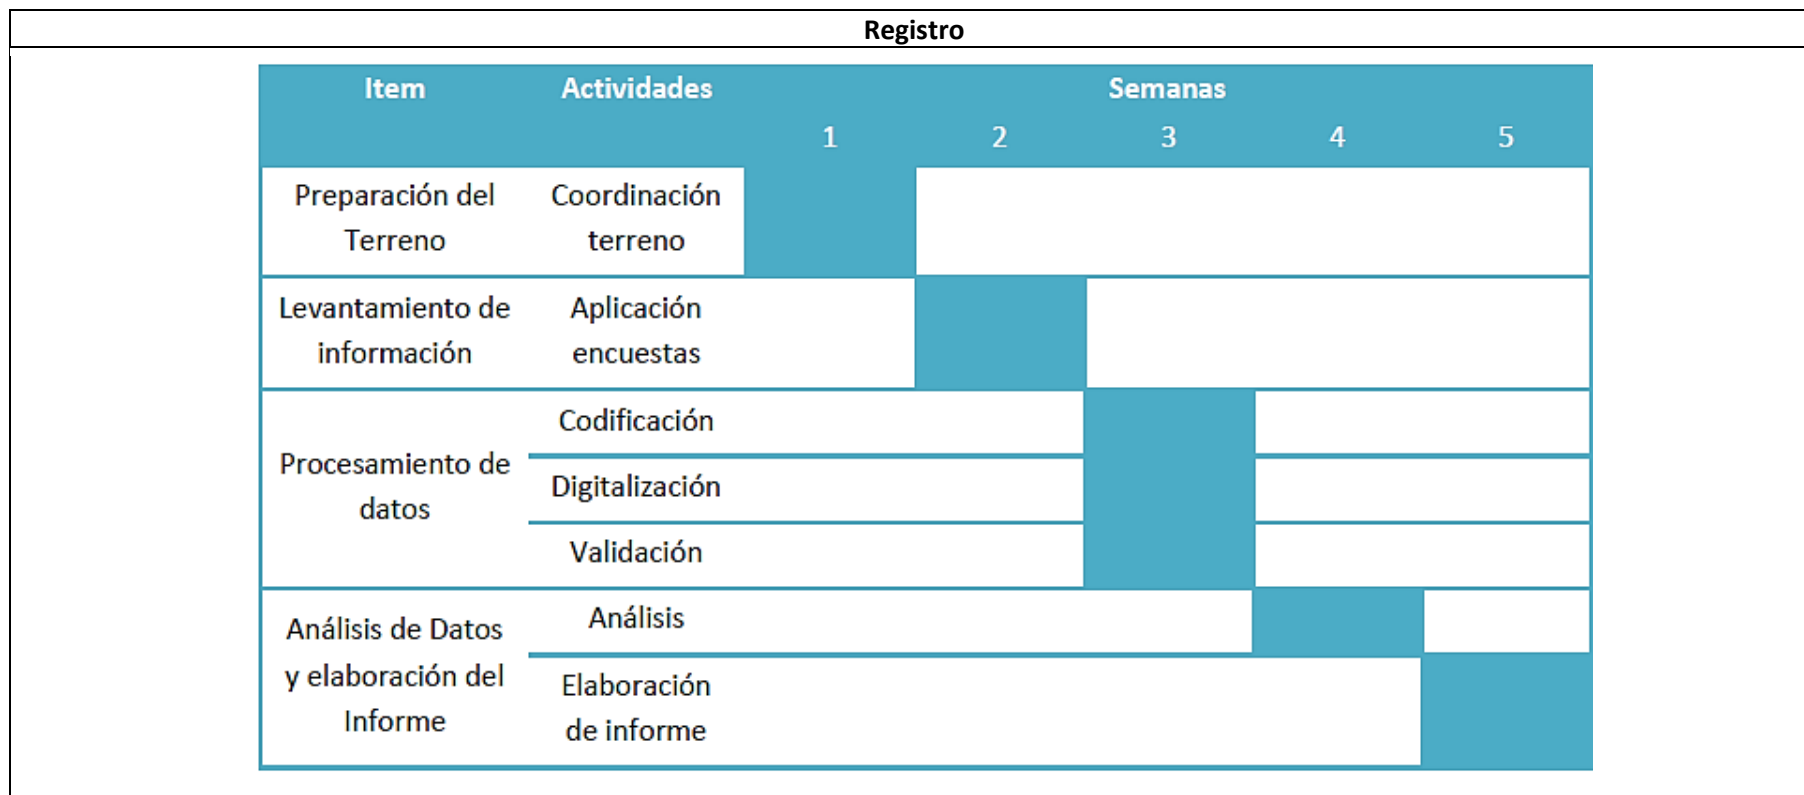
Figura 10.

**Descripción del medio de prueba:** Cronograma de trabajo asociado a la medida encuesta de molestias por olor, presentado por empresa encargada de la actividad, asociado a medida F, según Res. Ex. SMA N.° 2566/2020.

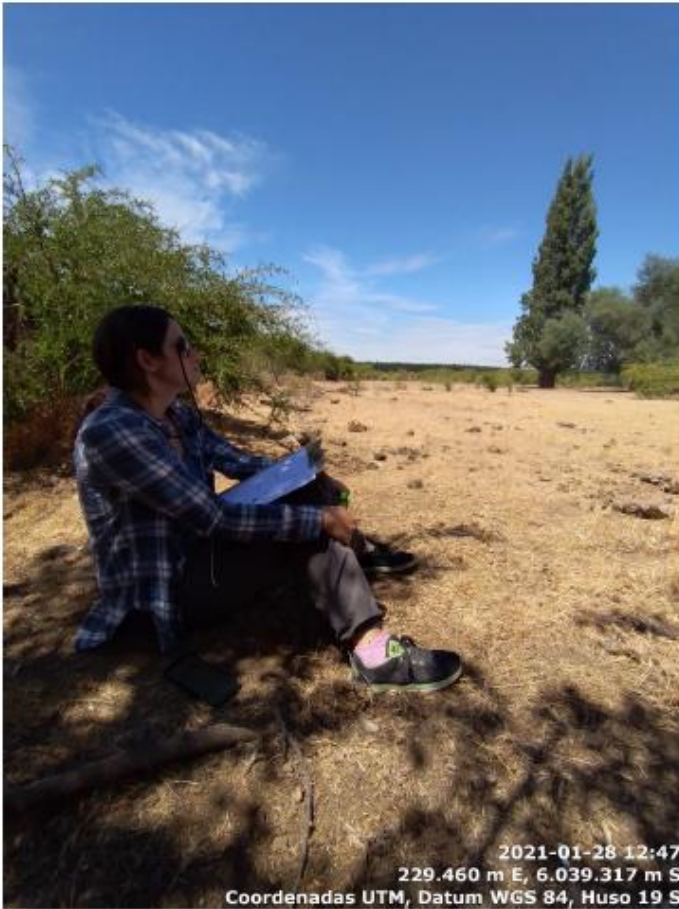
**Fotografía 4.**

**Descripción Medio de Prueba:** Fotografía contenida en reporte asociado a cumplimiento de acción G, correspondiente a actividad en terreno del estudio de inmisión de olores, de fecha 28-01-2021.

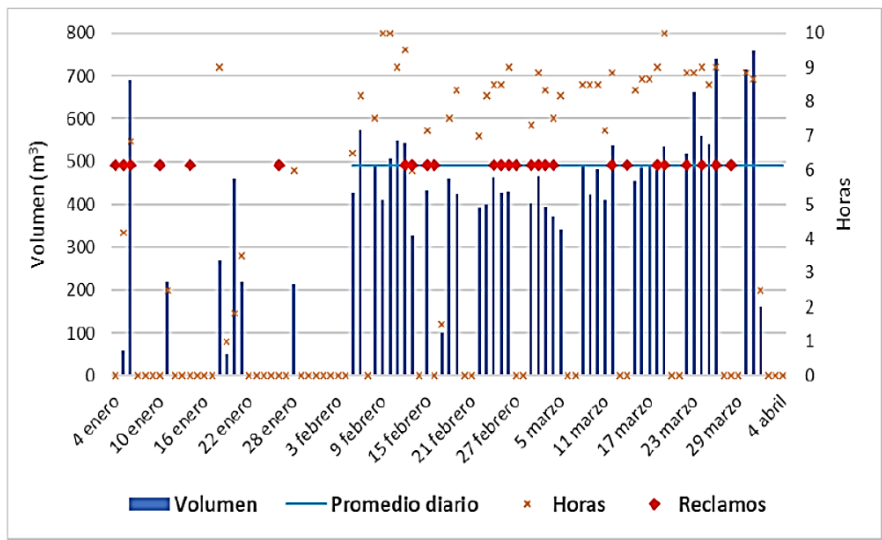
**Figura 13.**

**Descripción Medio de Prueba:** Gráfica contenida en el informe final de cumplimiento de las medidas aprobadas mediante la Res. Ex. SMA N.° 2.566/2020, asociado a cumplimiento de la medida h), donde se pueden apreciar las fechas de denuncias recepcionadas, respecto del volumen de riego con digestato aplicado.

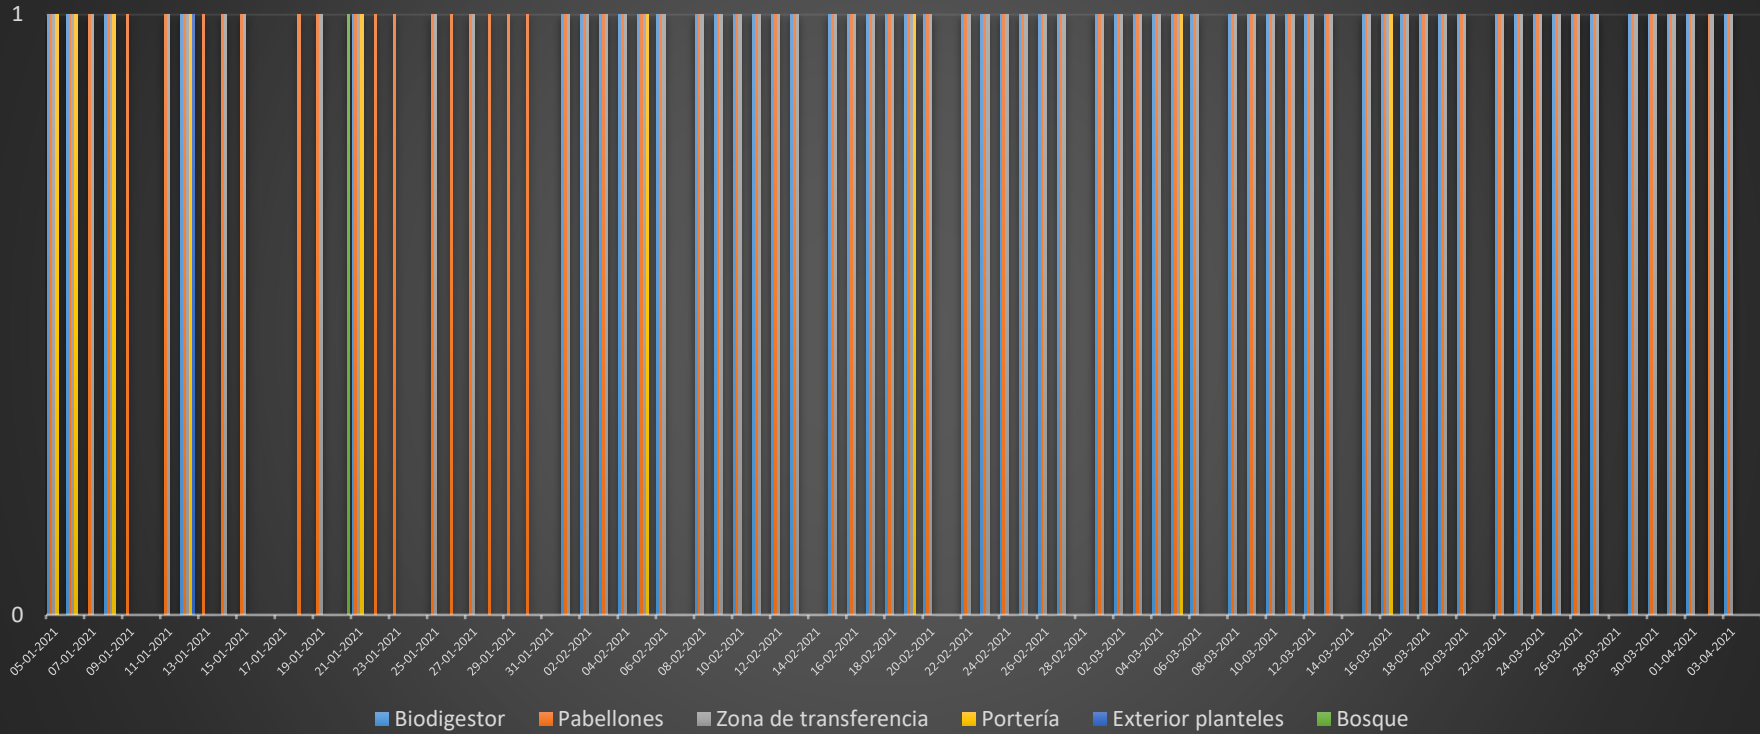
#### Figura 15.

### Fumigaciones diarias por zona - Platel 10 Mil Madres

**Descripción del medio de prueba:** Gráfica de fumigaciones efectuadas en la unidad fiscalizable 10 Mil Madres San Agustín del Arbolito, en el contexto de la aplicación de la medida b) establecida en la Res. Ex. SMA N.° 69/2021. Elaboración propia en base a los antecedentes aportados por el titular en su Reporte de Cumplimiento 7 (Anexo 9).

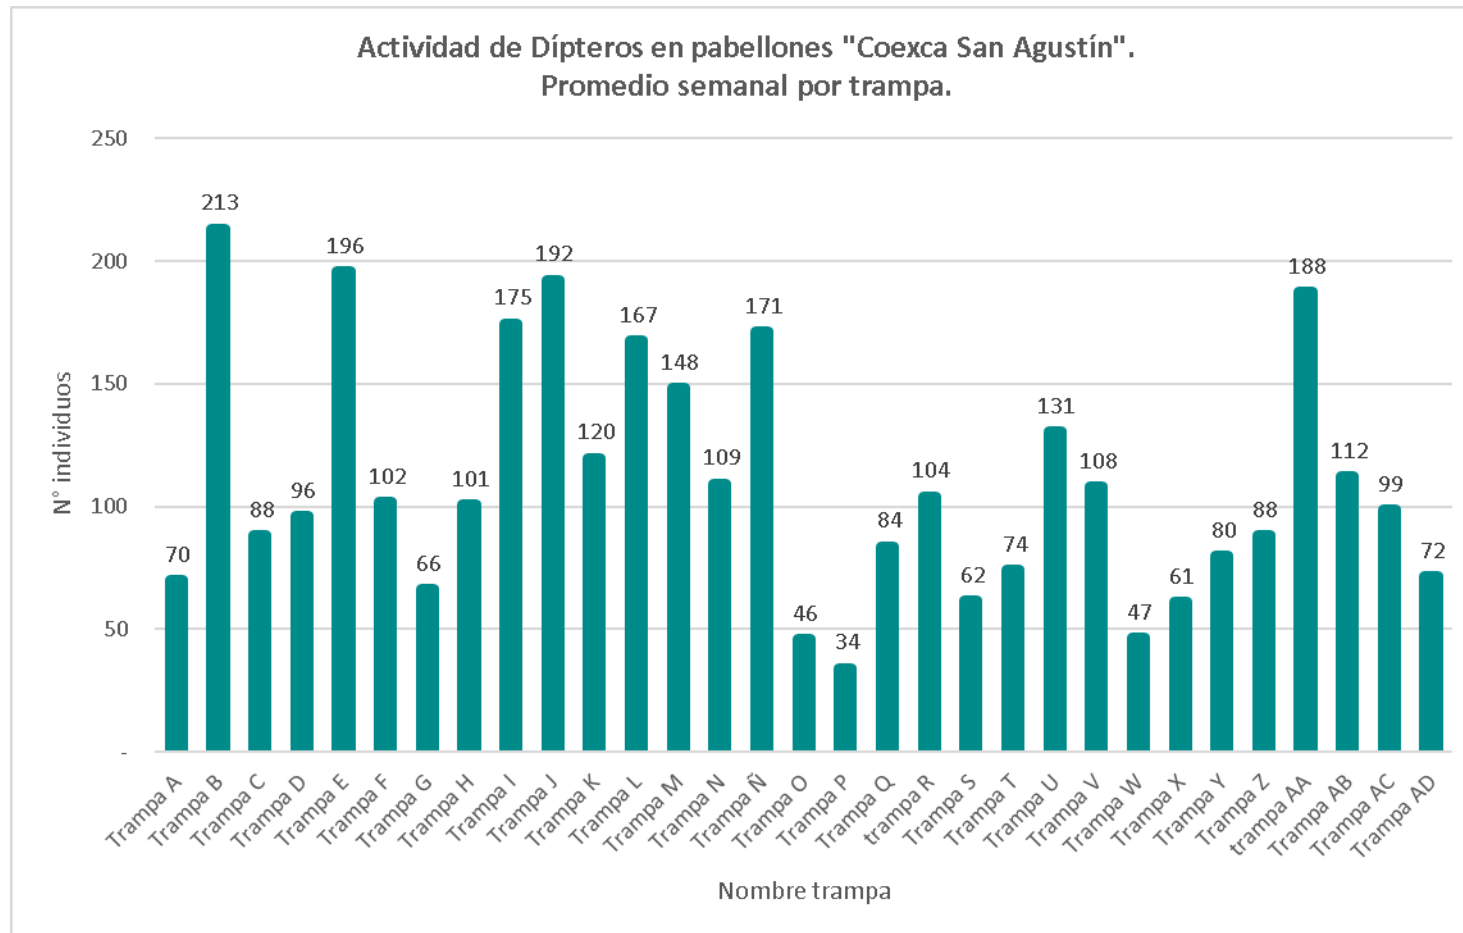
Figura 17.

**Descripción del medio de prueba:** Gráfica contenida en el reporte final de cumplimiento, correspondiente a la actividad promedio semanal de dípteros capturados en las distintas trampas dispuestas para la ejecución del monitoreo dispuesto en la medida de la letra c) de la Res. Ex. SMA N.º 69/2021.
