**INFORME TÉCNICO DE FISCALIZACIÓN AMBIENTAL**

**Medidas Provisionales Pre-Procedimentales**

**VERTEDERO MUNICIPAL COMUNA DE QUELLÓN**

**DFZ-2021-828-X-MP**

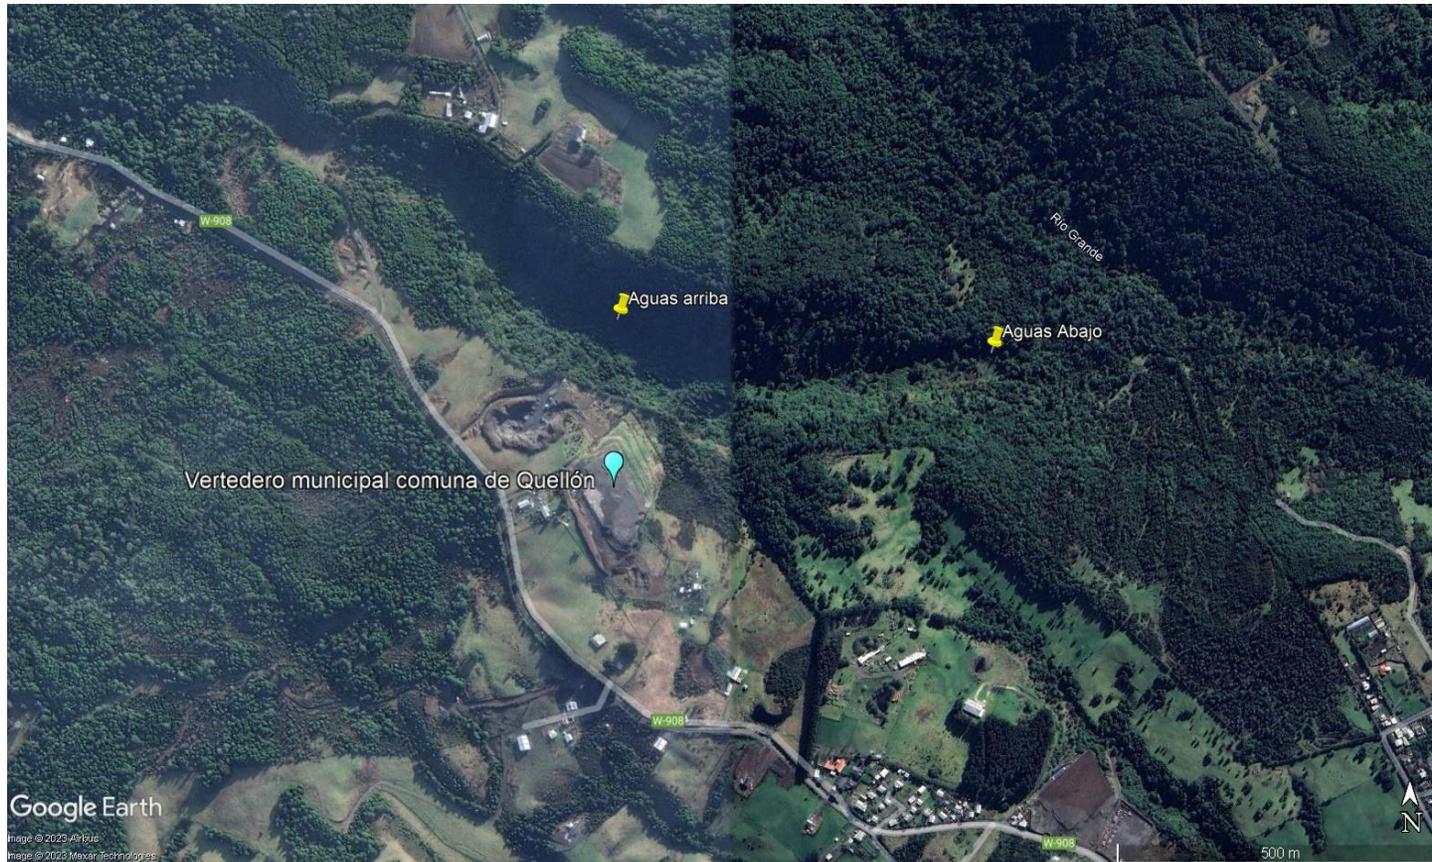
**Figura 2.** Mapa de ubicación puntos de muestreo aguas superficiales (Fuente: Google Earth, elaboración propia en base a información del titular).

**Descripción:** Ubicación referencial puntos de monitoreo de aguas superficiales efectuados por el titular en Estero ubicado al norte del vertedero

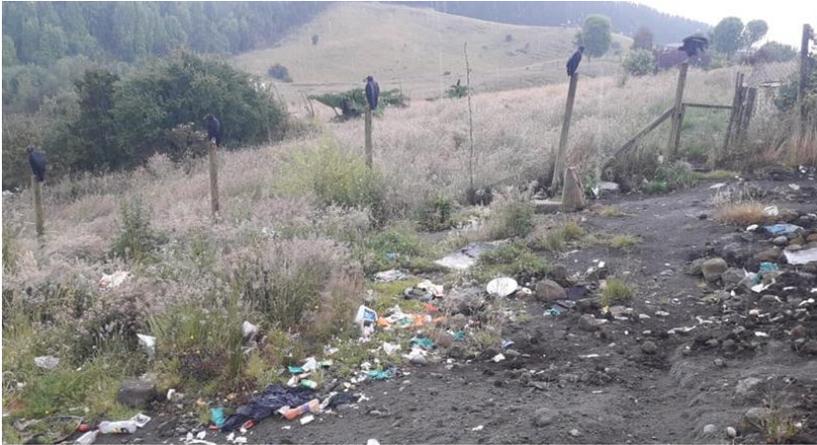
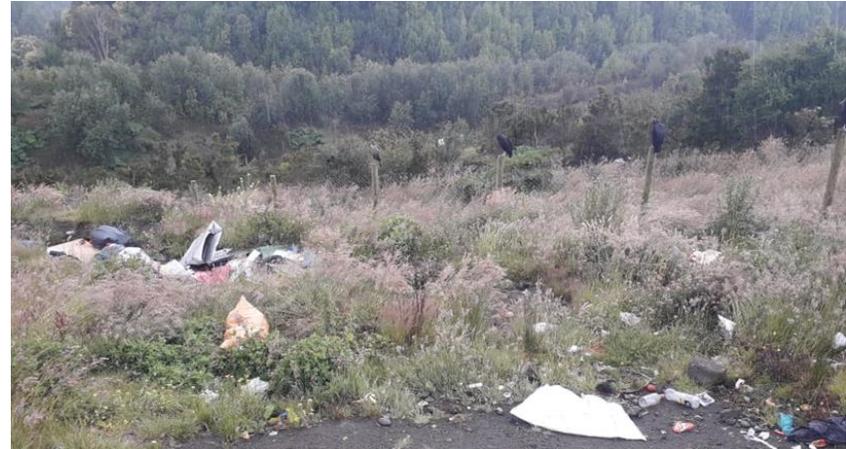
<b>Fotografía 1.</b>		<b>Fecha:</b> 15-01-2021		<b>Fotografía 2.</b>		<b>Fecha:</b> 15-01-2021	
<b>Coordenadas UTM DATUM WGS84 HUSO 18S</b>	<b>Norte:</b> -----	<b>Este:</b> -----		<b>Coordenadas DATUM WGS84 HUSO 18S</b>	<b>Norte:</b> -----	<b>Este:</b> -----	
<b>Descripción del medio de prueba:</b> Registro fotográfico de residuos dispersos en cierre perimetral del vertedero obtenido en actividad de fiscalización. A su vez se evidencia presencia de aves en cierre perimetral.				<b>Descripción del medio de prueba:</b> Registro fotográfico de residuos dispersos en cierre perimetral del vertedero obtenido en actividad de fiscalización.

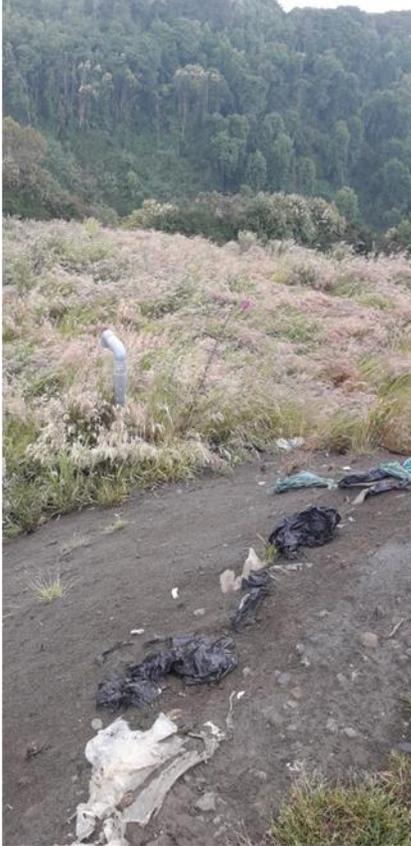
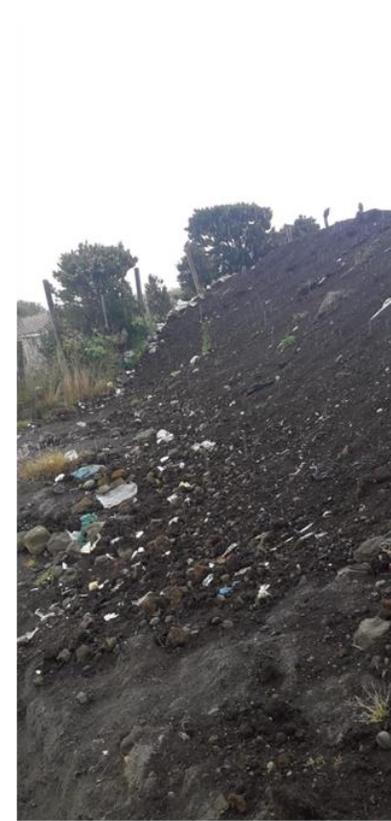
<b>Fotografía 3.</b>	<b>Fecha:</b> 15-01-2021		<b>Fotografía 4.</b>	<b>Fecha:</b> 15-01-2021	
<b>Coordenadas UTM DATUM WGS84 HUSO 18S</b>	<b>Norte:</b> -----	<b>Este:</b> ----	<b>Coordenadas UTM DATUM WGS84 HUSO 18S</b>	<b>Norte:</b> -----	<b>Este:</b> ----
<b>Descripción del medio de prueba:</b> Registro fotográfico de residuos descubiertos en talud del vertedero obtenido en actividad de fiscalización.			<b>Descripción del medio de prueba:</b> Registro fotográfico de residuos dispersos en cierre perimetral y talud del vertedero obtenido en actividad de fiscalización.

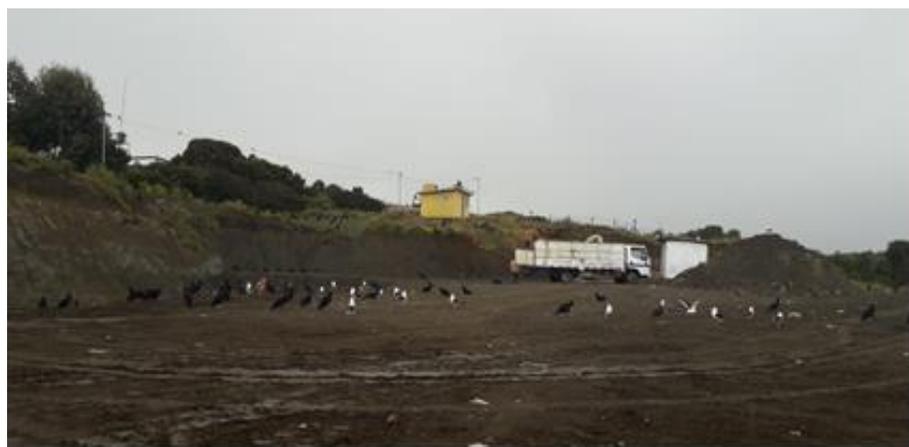
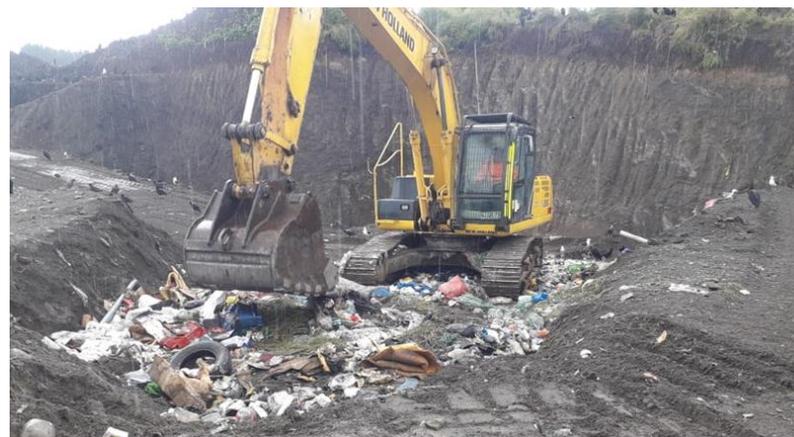
<b>Fotografía 5.</b>		<b>Fecha:</b> 15-01-2021		<b>Fotografía 6.</b>		<b>Fecha:</b> 15-01-2021	
<b>Coordenadas UTM DATUM WGS84 HUSO 18S</b>		<b>Norte:</b> -----	<b>Este:</b> -----	<b>Coordenadas DATUM WGS84 HUSO 18S</b>		<b>Norte:</b> -----	<b>Este:</b> -----
<b>Descripción del medio de prueba:</b> Registro fotográfico de residuos cubiertos con presencia de aves obtenido en actividad de fiscalización.				<b>Descripción del medio de prueba:</b> Registro fotográfico frente de trabajo activo del vertedero obtenido en actividad de fiscalización.
