**ORDENA RENOVACIÓN DE MEDIDA PROVISIONAL
PROCEDIMENTAL QUE INDICA A COMPAÑÍA
CONTRACTUAL MINERA OJOS DEL SALADO EN EL
MARCO DE LA EJECUCIÓN DEL PROYECTO
“CONTINUIDAD OPERACIONAL MINA ALCAPARROSA”**

RESOLUCIÓN EXENTA N° 651

MEMORÁNDUM D.S.C. N° 254/2023

MAT. : Solicita renovación de medida provisional que indica.

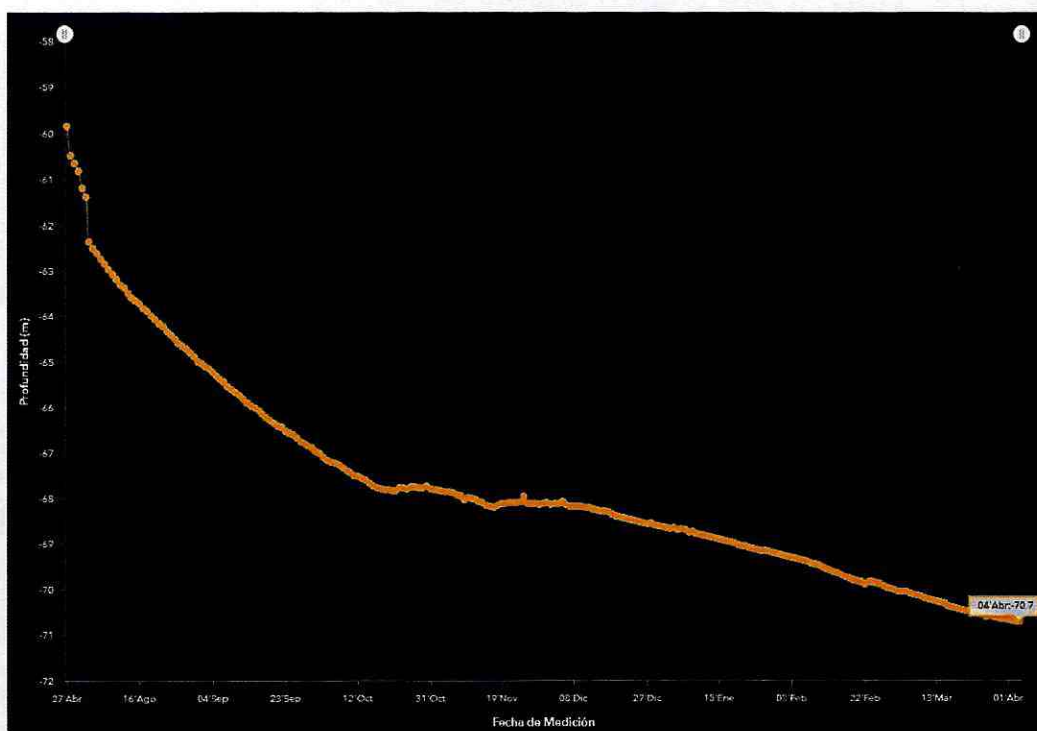
Imagen 1. Situación Pozo 8.

Nota: Se aprecia curva de descenso desde la ocurrencia del socavón, hasta el día 4 de abril de 2023. **Fuente:** Sistema de monitoreo en línea DGA.

Conforme se aprecia en los gráficos previos, se ha mantenido en el tiempo el descenso sostenido del nivel freático medido en los pozos del área de influencia directa del socavón, los que a la fecha de emisión del presente memorándum, registran su nivel más bajo desde que ocurrió la subsidencia.

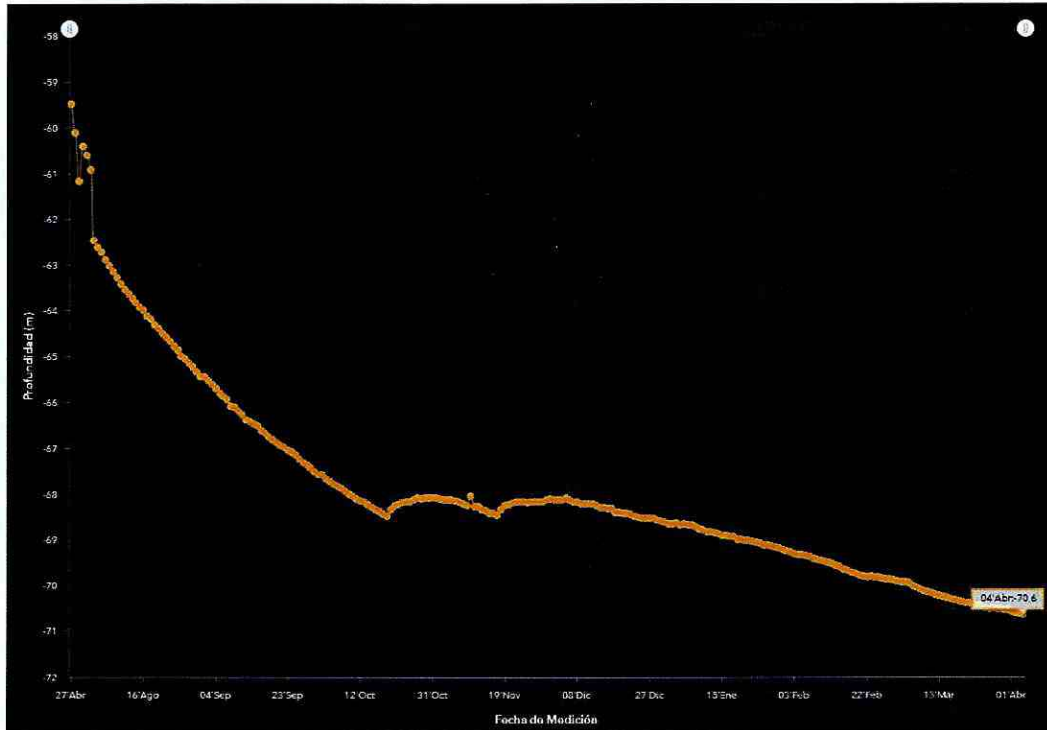
Imagen 2. Situación Pozo 12.

Nota: Se aprecia curva de descenso desde la ocurrencia del socavón, hasta el día 4 de abril de 2023.. **Fuente:** Sistema de monitoreo en línea DGA.

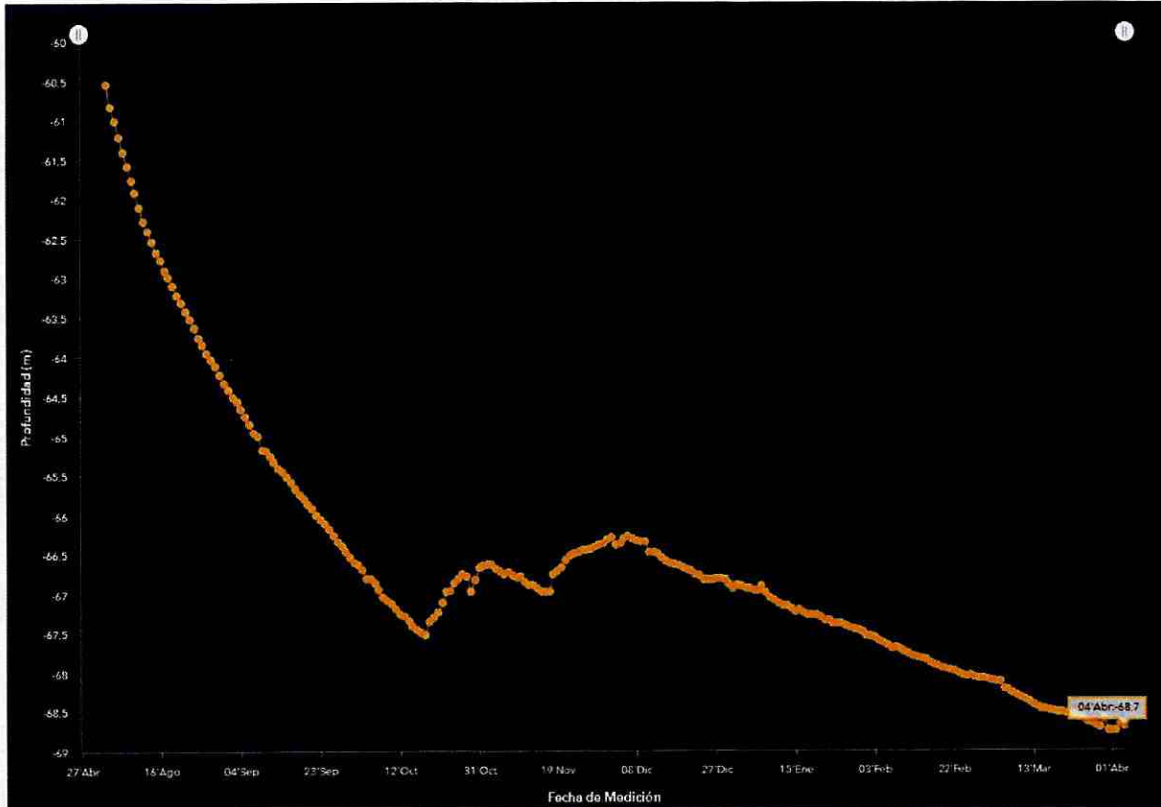
Imagen 3. Situación Pozo HA-01.

Nota: Se aprecia curva de descenso desde fines la ocurrencia del socavón, hasta el día 4 de abril de 2023 de 2023.. **Fuente:** Sistema de monitoreo en línea DGA.
