## INFORME TÉCNICO DE FISCALIZACIÓN AMBIENTAL

### LOTEO INVERSIONES LAMPA SPA

DFZ-2021-2062-XIII-MP

Julio 2021

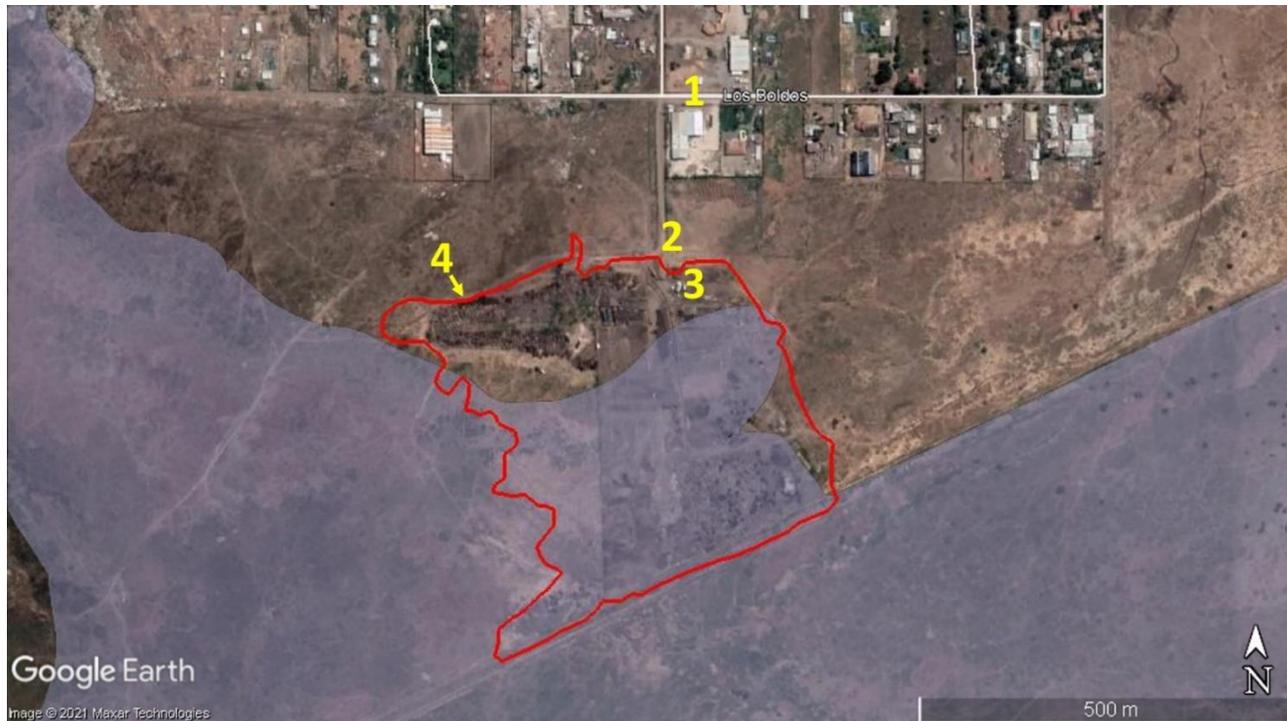
**Figura 3 Esquema del Recorrido realizado el 09 de marzo de 2021** (Fuente: Elaboración propia en base a imagen Google Earth. Delimitación del humedal provista por el SEREMI MMA de la RM.).

N° de estación	Nombre	Descripción de estación
1	Intersección calle Los Acacios y Los Boldos	Intersección donde se ubica letrero que indica el ingreso a la "Parcela 114-B" y donde se realiza reunión de coordinación con funcionarios de la 59° Comisaría de Lampa. En dicho lugar se instaló un letrero que indica que el lugar se encuentra clausurado.
2	Sector de ingreso al Loteo	Lugar donde se ubica la puerta de entrada al sector del loteo. Allí se instalaron un total de 5 letreros que indican que el lugar se encuentra clausurado.
3	Oficinas de Venta	Allí se instalaron 4 letreros en ventanas y puertas de las oficinas que indican que el lugar se encuentra clausurado.
4	Recorrido perimetral del relleno	Se recorrió y georreferenció el perímetro del sector donde se ha depositado material de relleno.

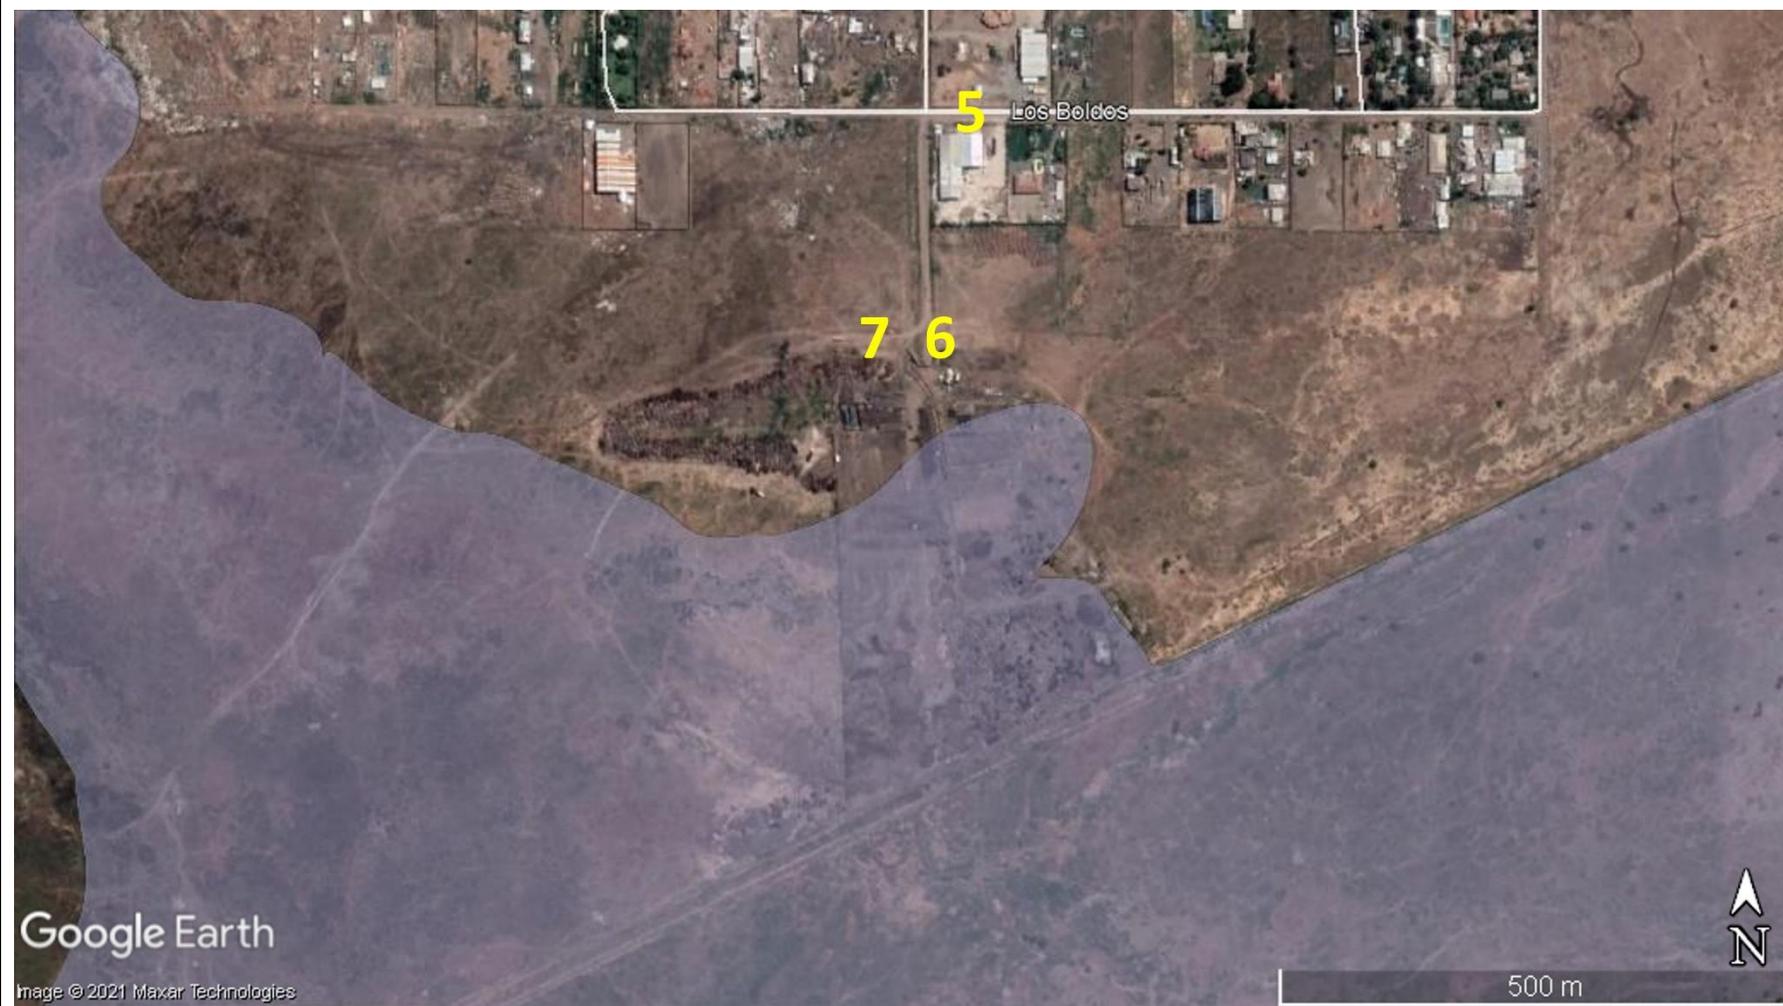
**Figura 4 Esquema del Recorrido realizado el 17 de marzo de 2021** (Fuente: Elaboración propia en base a imagen Google Earth. Delimitación del humedal provista por el SEREMI MMA de la RM.).

N° de estación	Nombre	Descripción de estación
5	Intersección calle Los Acacios y Los Boldos	Intersección donde se ubica letrero que indica el ingreso a la "Parcela 114-B" y donde se realiza reunión de coordinación con funcionarios de la 59° Comisaría de Lampa.
6	Sector de ingreso al Loteo	Lugar donde se ubica la puerta de entrada al sector del loteo.
7	Vuelo Drone	Ubicación desde donde se inició el vuelo drone que recorrería toda el área de rellenos.

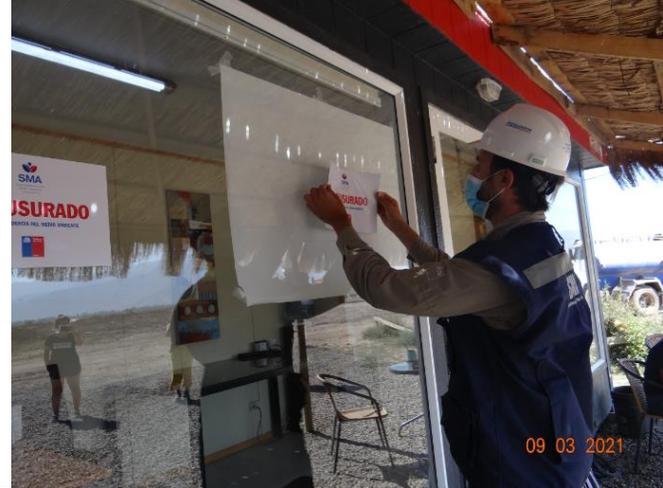
Fotografía 2.

Descripción del medio de prueba: Instalación de letreros "Clausurado" en puertas y ventanas de la Sala de Ventas presentes en el lugar.

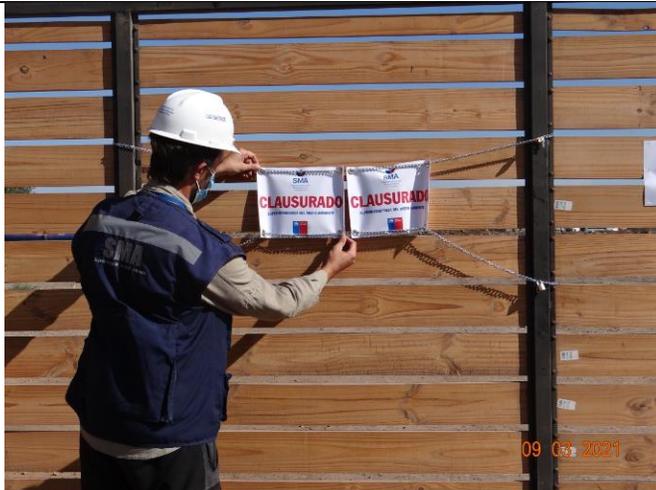
Fotografía 3.

Descripción del medio de prueba: Instalación de letreros "Clausurado" en puertas de corredera de la entrada al loteo.

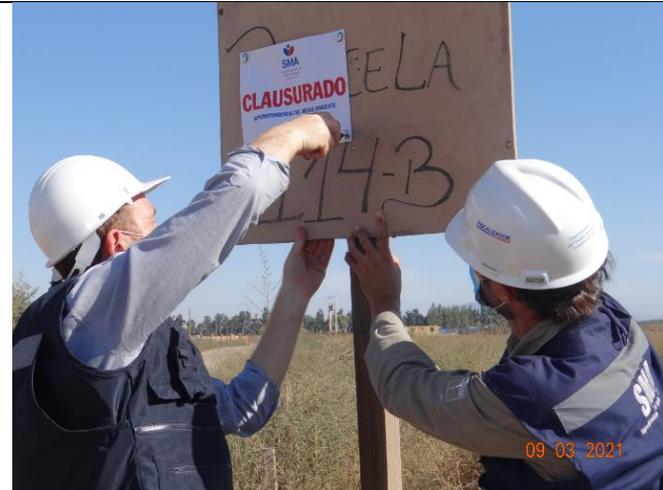
Fotografía 4.

Descripción del medio de prueba: Instalación de letrero "Clausurado" en sector de ingreso al predio (Los Acacios s/n Lote 114 B).

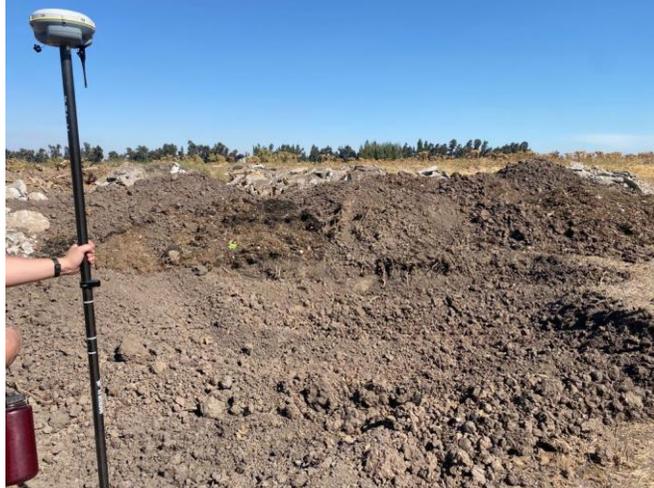
**Fotografía 5.**

**Descripción del medio de prueba:** Relleno con suelo vegetal extraído probablemente desde otros sectores del humedal.

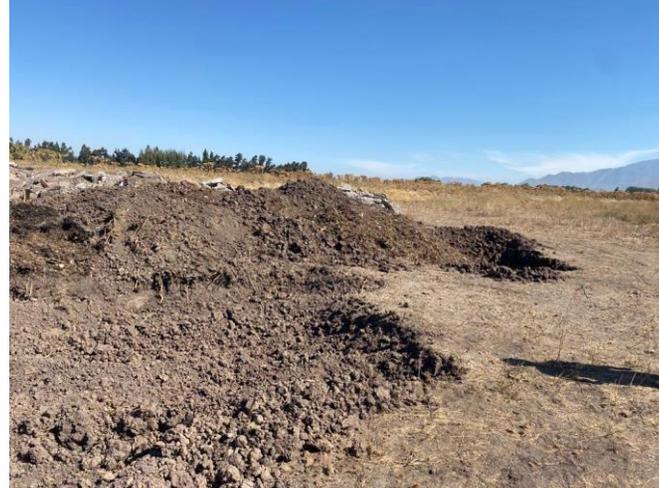
**Fotografía 6.**

**Descripción del medio de prueba:** Remoción de suelo orgánico desde el humedal.

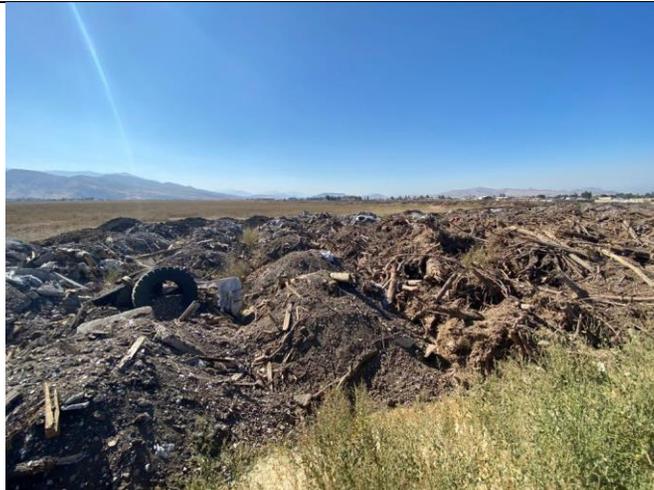
**Fotografía 7.**

**Descripción del medio de prueba:** Relleno de superficie del humedal con escombros y desechos vegetales.

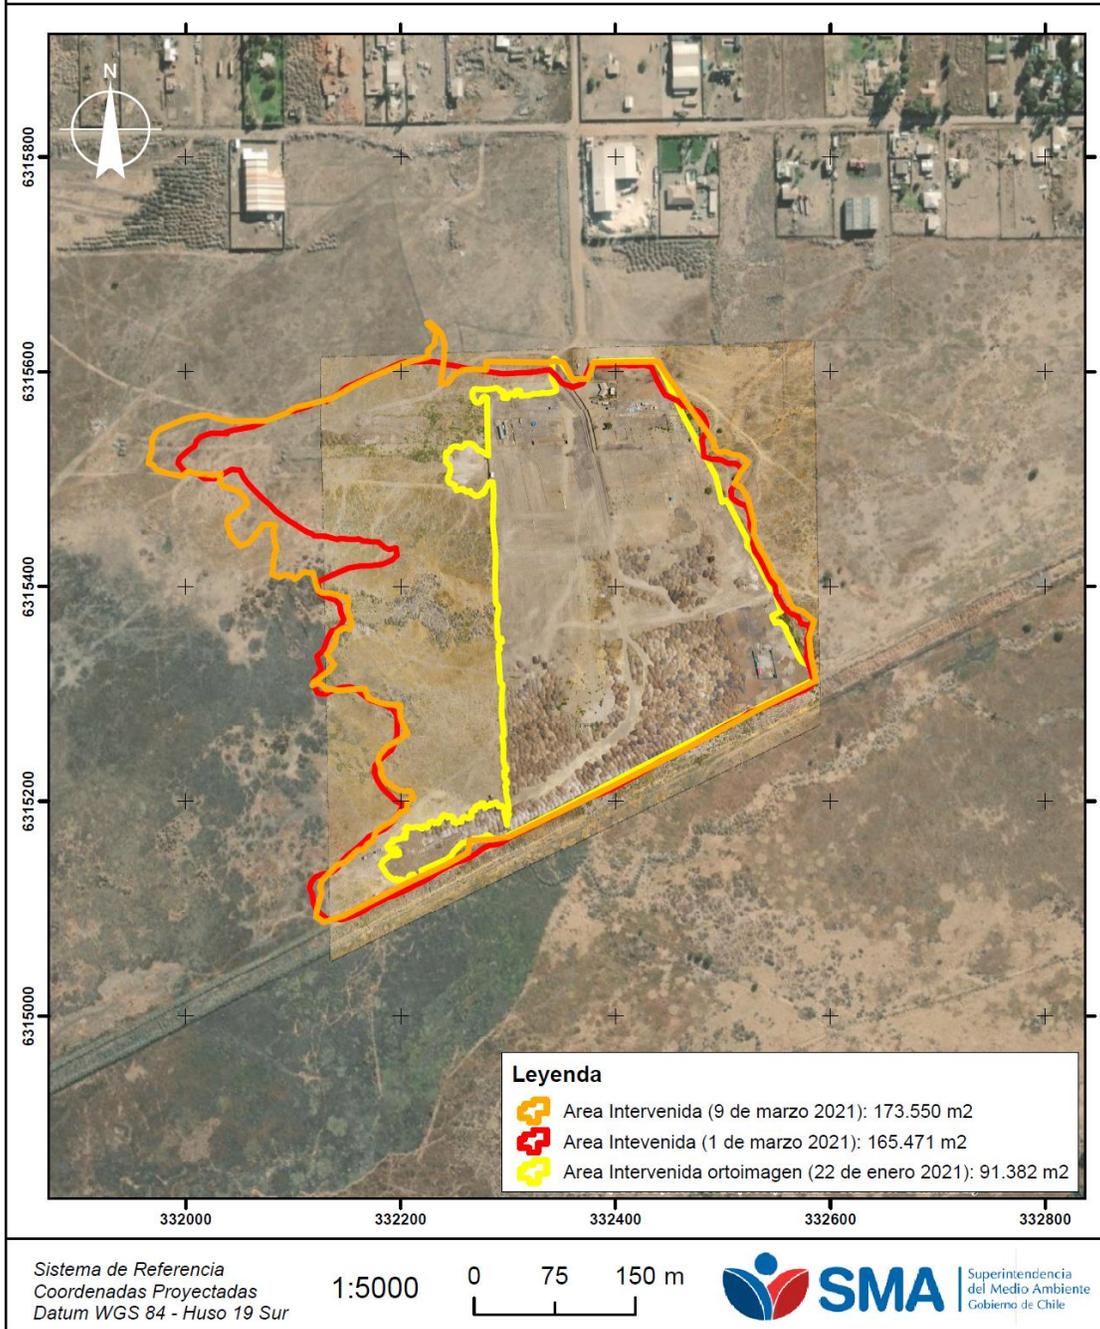
**Figura 5.** Fuente: Elaboración propia a partir de la información obtenida en terreno.

**Descripción del medio de prueba:** Mapa donde se observa la comparación del perímetro del relleno constatado en las visitas inspectiva del 22 de enero, 01 y 09 de marzo de 2021, evidenciando un aumento de la superficie rellena mientras se encontraban vigentes las Medidas Provisionales dictadas por esta Superintendencia

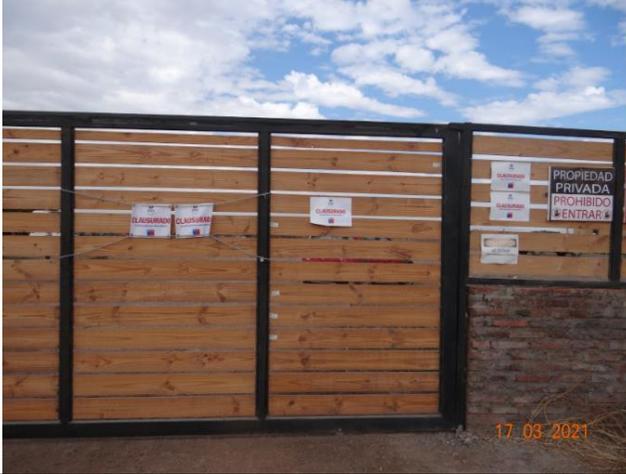
Fotografía 9.

**Descripción del medio de prueba:** Letreros "Clausurado" instalados en puerta de corredera y muro lateral derecho de la entrada al loteo, los cuales se encontraban en buenas condiciones.

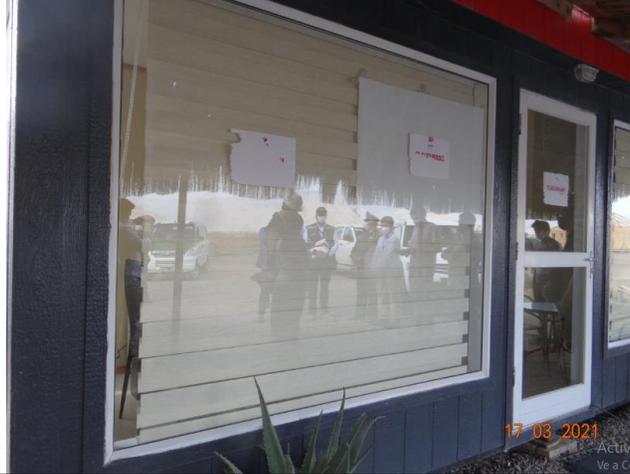
Fotografía 10.

**Descripción del medio de prueba:** Letreros "Clausurado" con signos de destrucción parcial en puertas y ventanas de sala de ventas.

Al revisar los letreros instalados en las oficinas de ventas, se constató que de los 4 letreros que fueron instalados el día 09 de marzo, 3 habían sido destruidos parcialmente y el restante, presentaba marcas de cintas adhesivas. Al ser consultada por dicha situación, Jazmín Celis informó que Elena Oteiza fue quien arrancó parte de los letreros debido a que los container usados como oficinas de ventas eran arrendados y serían devueltos prontamente. Asimismo, señaló que Elena Oteiza

Por lo anterior, el equipo de fiscalización instaló nuevamente los letreros parcialmente destruidos y colocó letreros adicionales, quedando un total de 8 letreros en dichos container.

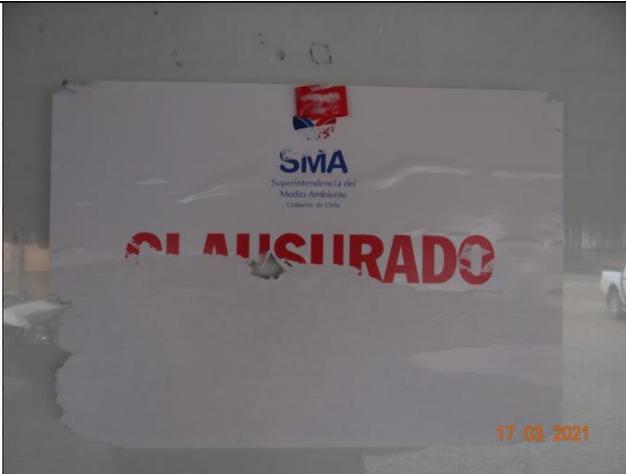
Fotografía 11.

**Descripción del medio de prueba:** Letreros "Clausurado" con signos de destrucción parcial en puertas y ventanas de sala de ventas.

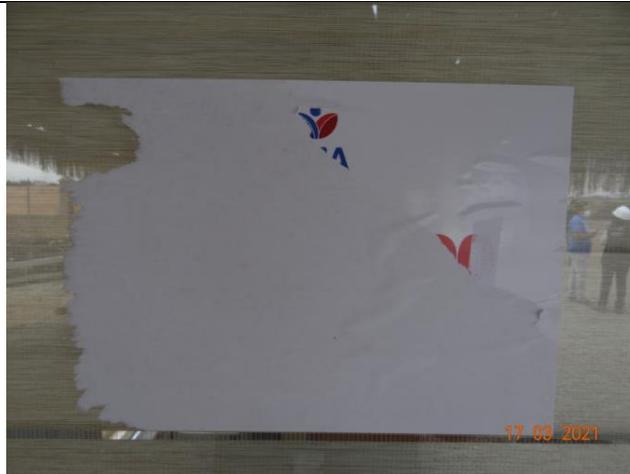
Fotografía 12.

**Descripción del medio de prueba:** Letreros "Clausurado" con signos de destrucción parcial en puertas y ventanas de sala de ventas.

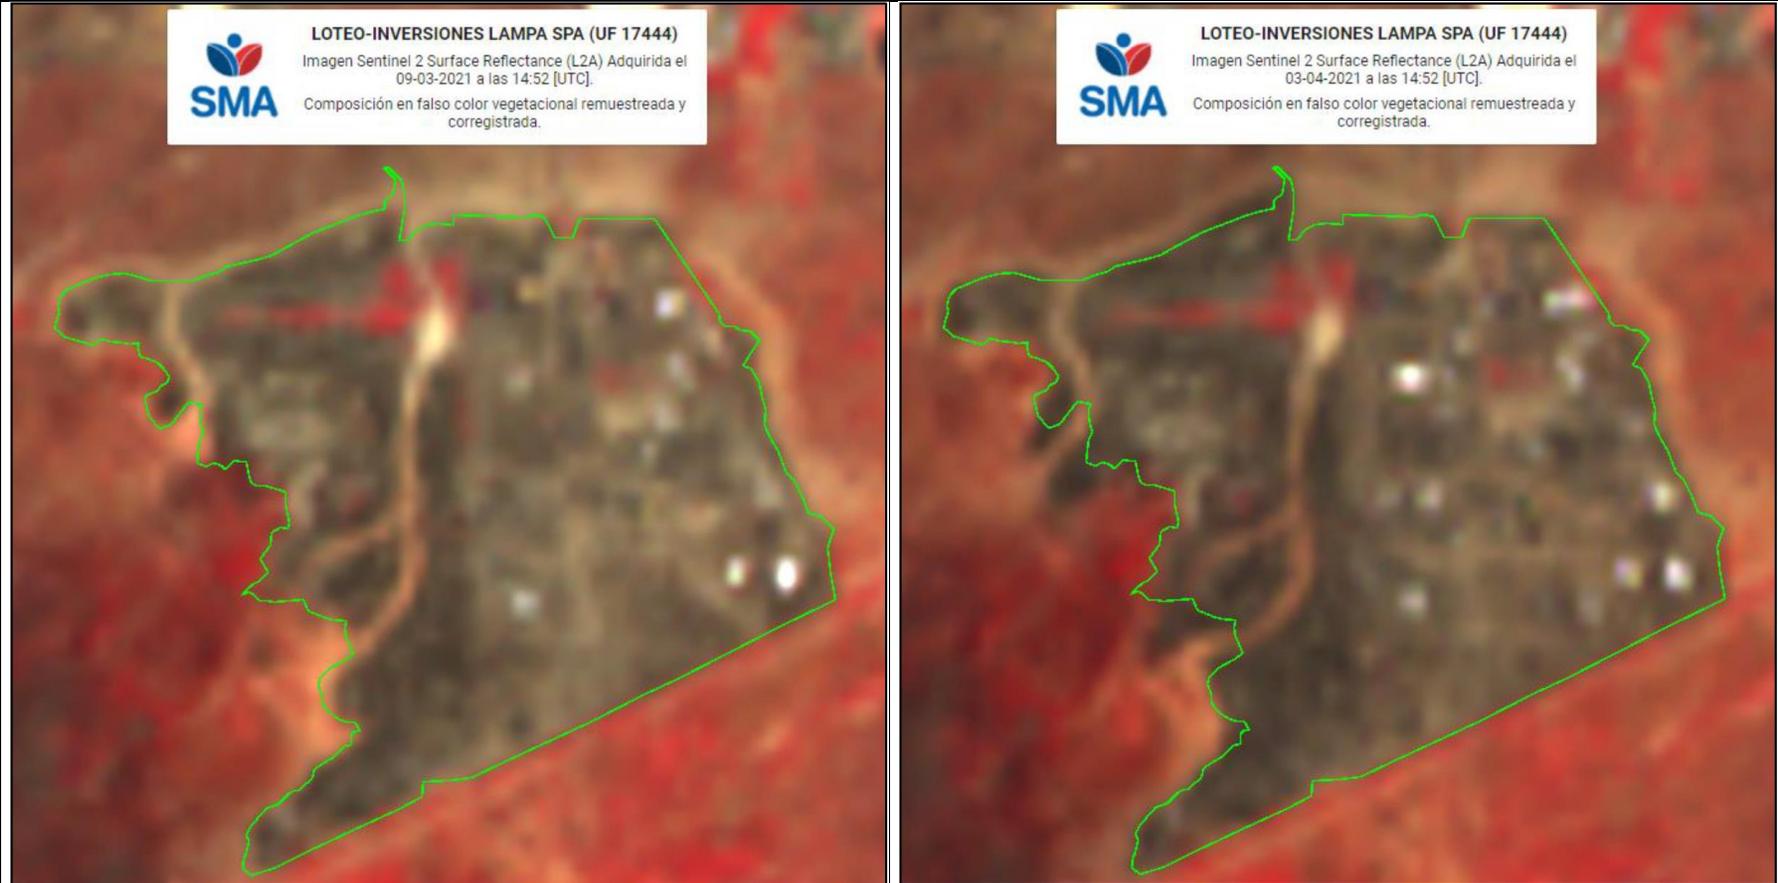
**Figura 6.**

Se informó, en dicho reporte, que se superpuso la información satelital con información de levantamiento georreferenciado del perímetro intervenido por el titular, realizado por profesionales de la SMA el día 09 de marzo de 2021 en el marco de la inspección ambiental ya señalada previamente (Anexo 1), con el equipo GNSS de 2 antenas receptoras marca Trimble modelo R8 operadas en modo Real Time Kinematic (RTK) de precisión centimétrica, verificándose la existencia de obras de relleno de material sobre la superficie del Humedal de Puente Negro posteriores a la fecha de notificación de la medida de clausura total (ver Figura 6).

**Descripción del medio de prueba:** Comparación de imágenes satelitales de fecha 09 de marzo (Imagen de la izquierda) y 03 de abril de 2021 (Imagen de la derecha) incluyendo levantamiento topográfico de perímetro.

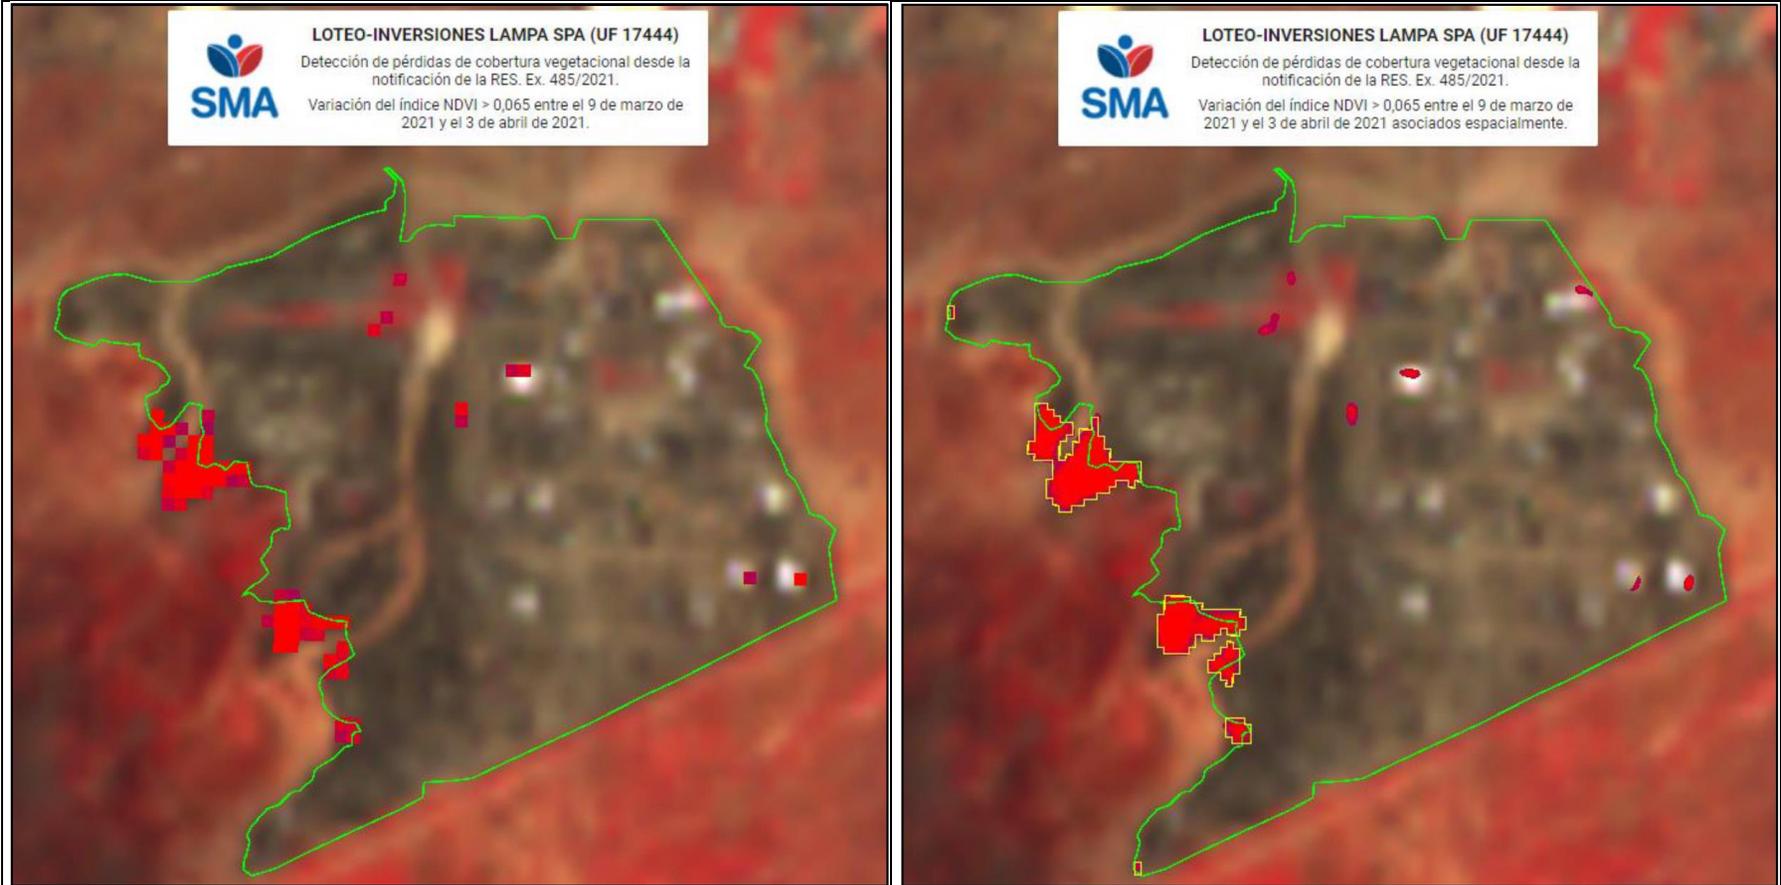
**Figura 7.**

**Descripción del medio de prueba:** Detección de pérdidas de vegetación mediante variación del índice NDVI y levantamiento topográfico de perímetro (Imagen de la izquierda), y vectorización de superficie de pérdidas de vegetación mediante variación del índice NDVI asociados a obras de relleno (Imagen de la derecha).

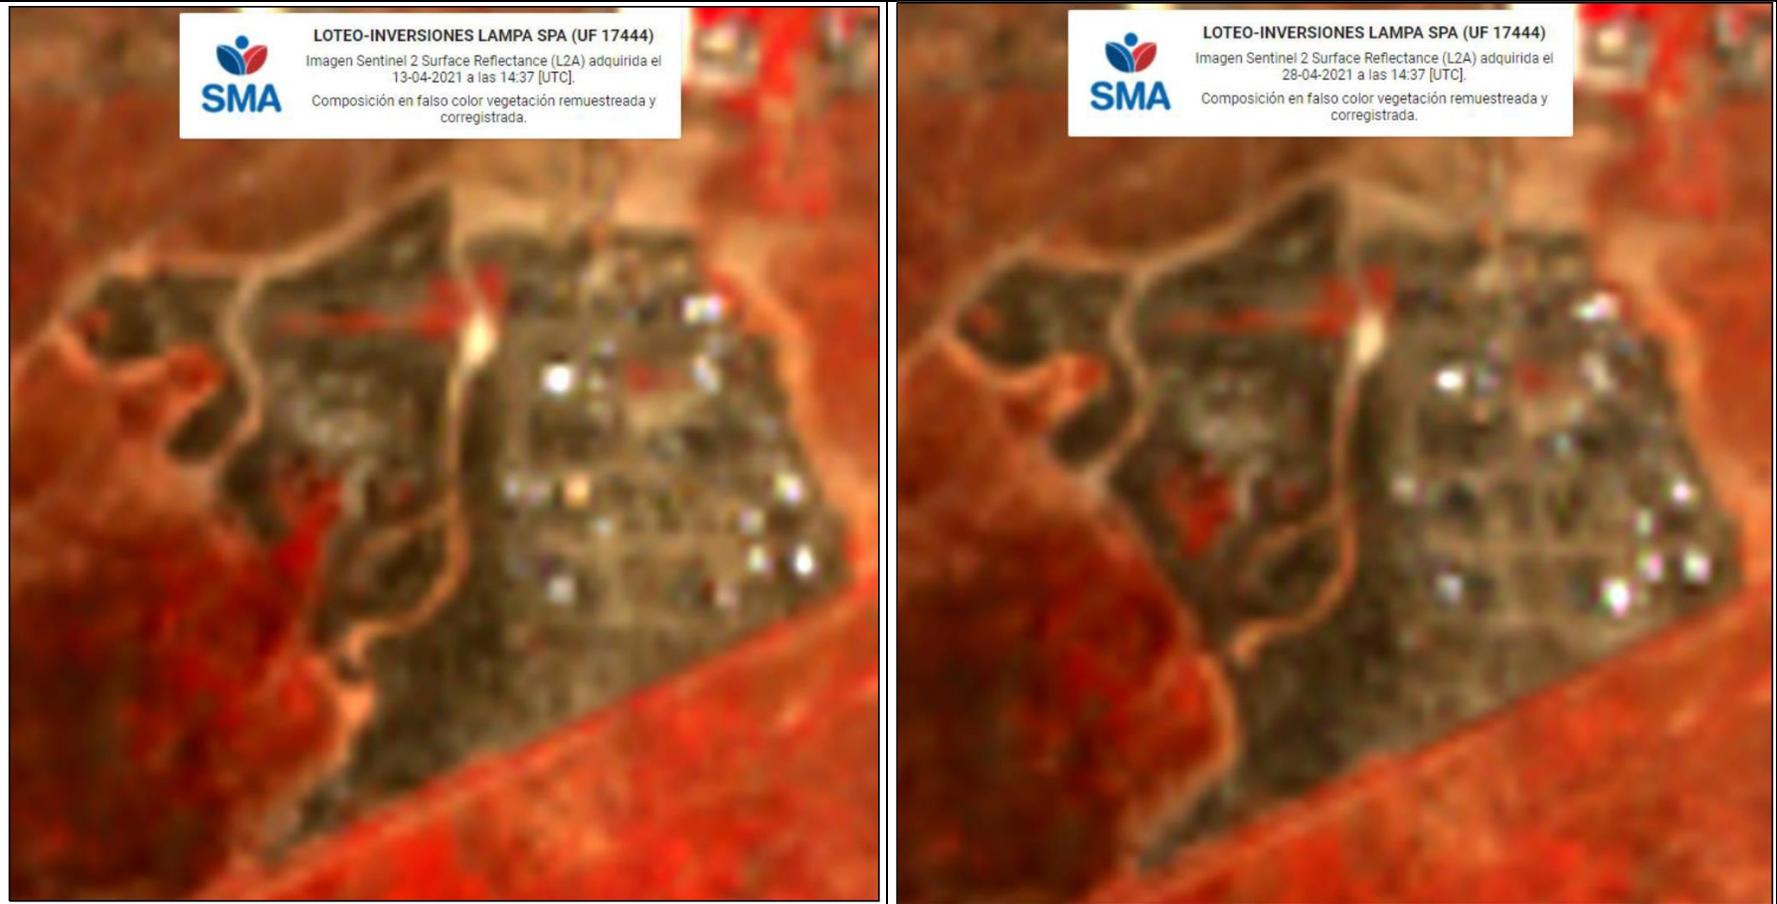
**Figura 8.**

**Descripción del medio de prueba:** Comparación de imágenes satelitales de fecha 13 de abril (Imagen de la izquierda) y 28 de abril de 2021 (Imagen de la derecha) incluyendo levantamiento topográfico de perímetro.

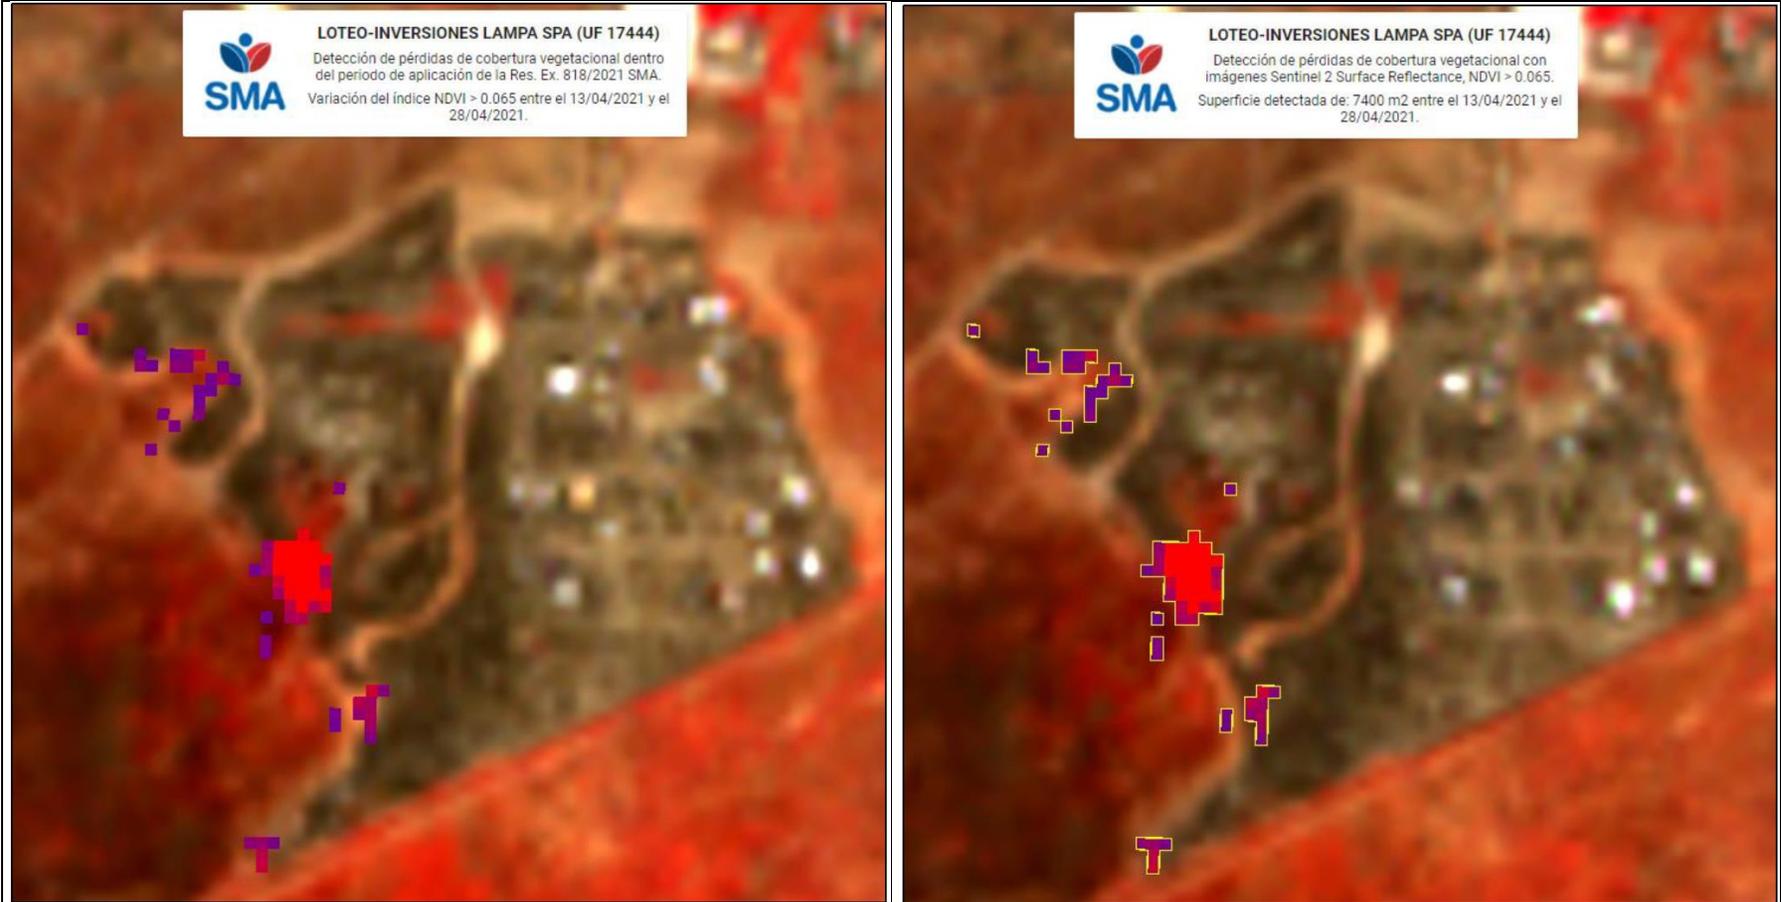
**Figura 9.**

**Descripción del medio de prueba:** Detección de pérdidas de vegetación mediante variación del índice NDVI y levantamiento topográfico de perímetro (Imagen de la izquierda), y vectorización de superficie de pérdidas de vegetación mediante variación del índice NDVI asociados a obras de relleno (Imagen de la derecha).

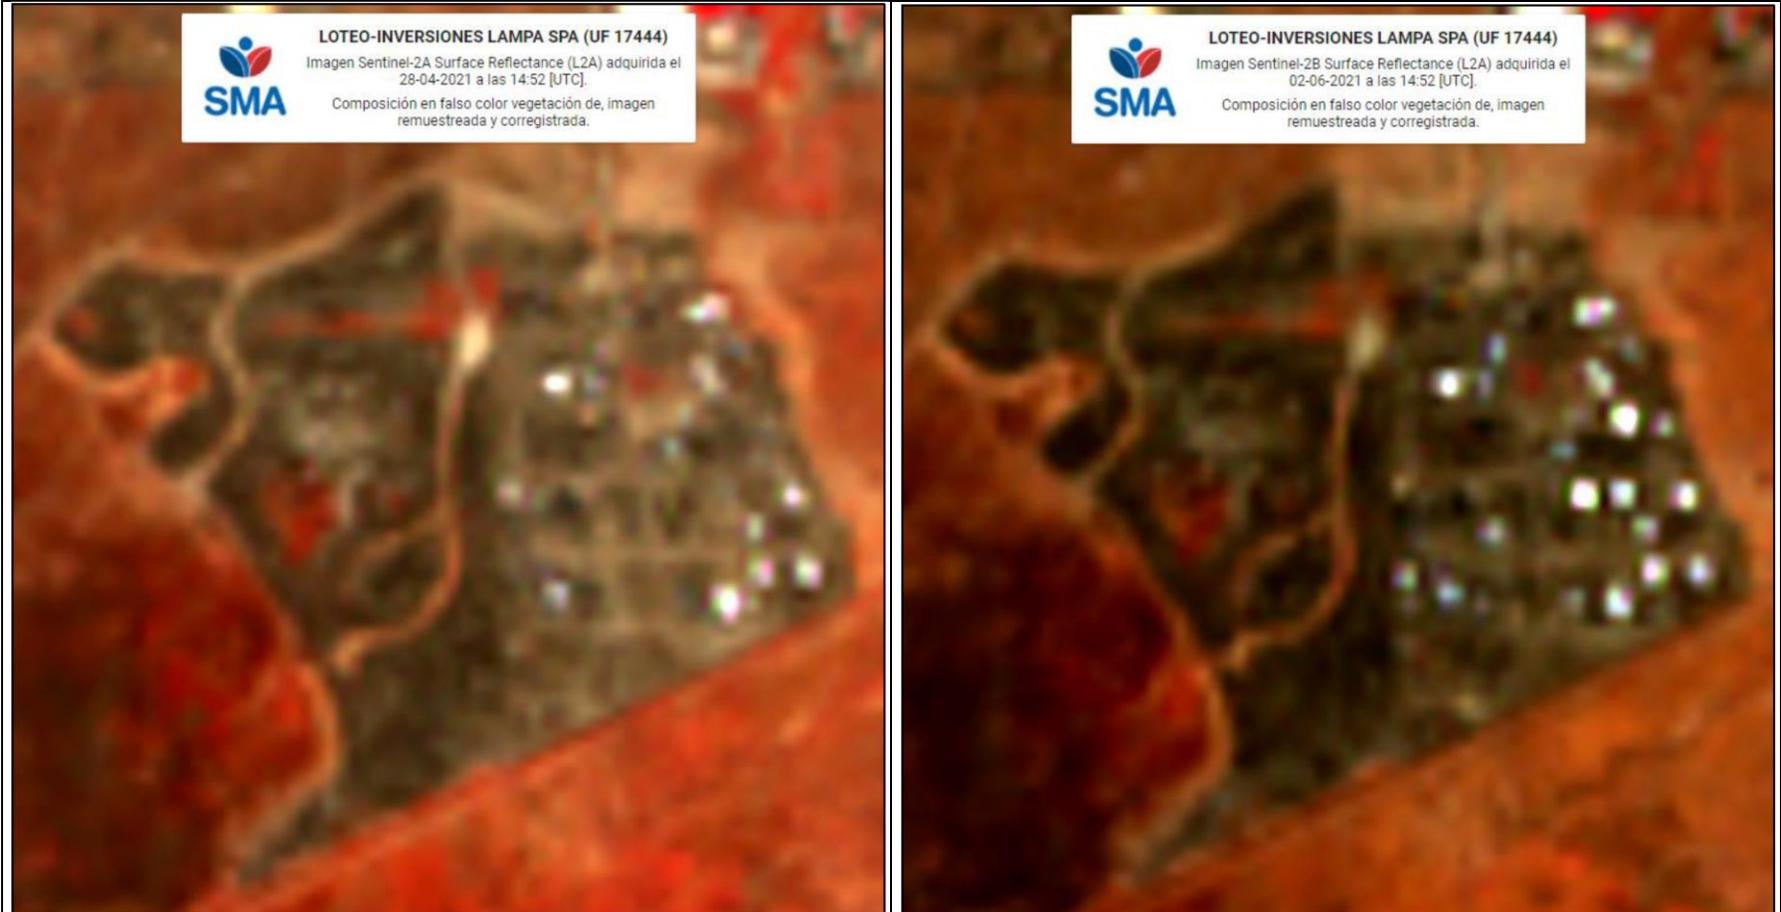
**Figura 10.**

**Descripción del medio de prueba:** Comparación de imágenes satelitales de fecha 28 de abril (Imagen de la izquierda) y 02 de junio de 2021 (Imagen de la derecha) incluyendo levantamiento topográfico de perímetro.

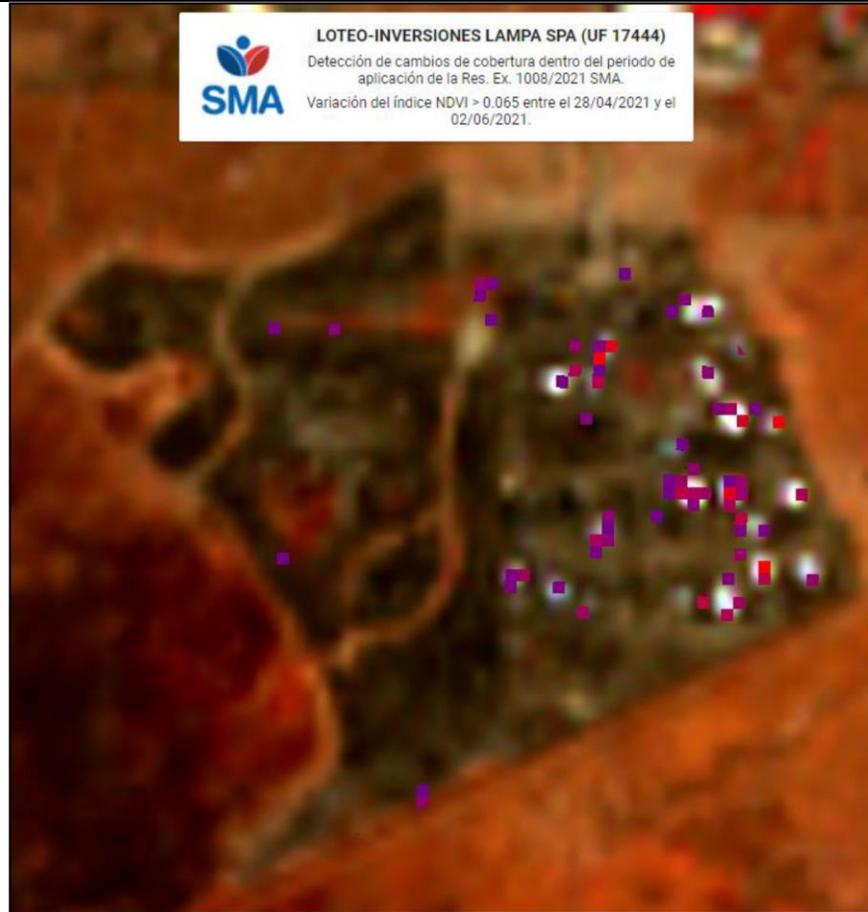
**Figura 11.**

**Descripción del medio de prueba:** Detección de pérdidas de vegetación mediante variación del índice NDVI y levantamiento topográfico de perímetro.
