INFORME TÉCNICO DE FISCALIZACIÓN AMBIENTAL

Medidas Provisionales

TERMINAL MARÍTIMO DE QUINTERO ENAP

DFZ-2018-2375-V-MP

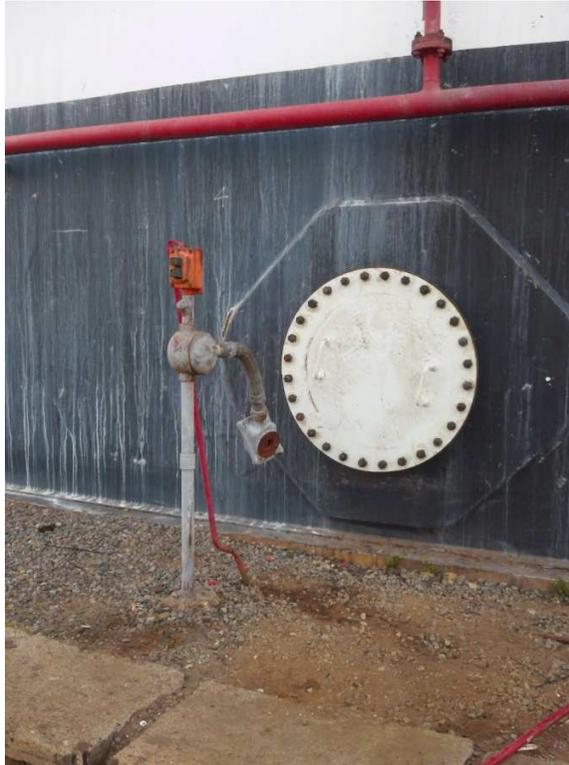
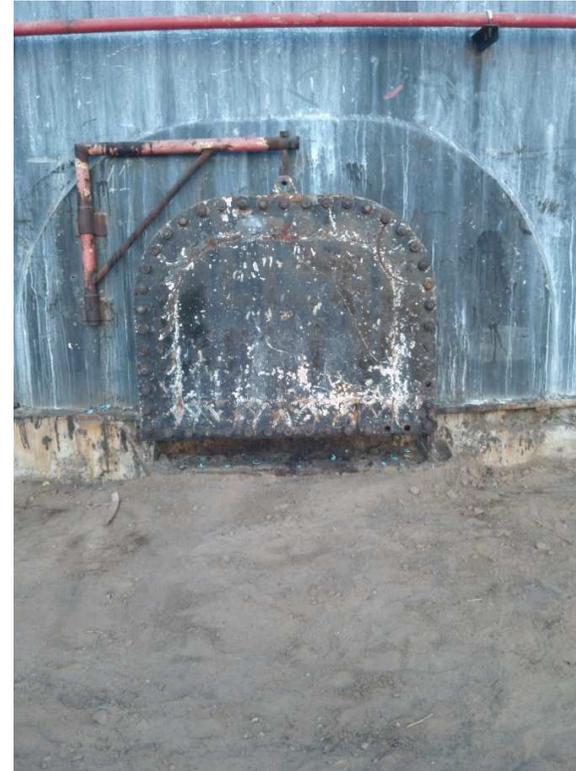
Fotografía N° 1.	Fecha: 29-08-2018		Fotografía N° 1.	Fecha: 29-08-2018	
Coordenadas UTM DATUM WGS84 HUSO 19S	Norte: 6.369.918	Este: 266.727	Coordenadas DATUM WGS84 HUSO 19S	Norte: 6.369.918	Este: 266.727
Descripción del medio de prueba: Escotilla de estanque T-5104, cerrada			Descripción del medio de prueba: Manhole de estanque T-5104, cerrado

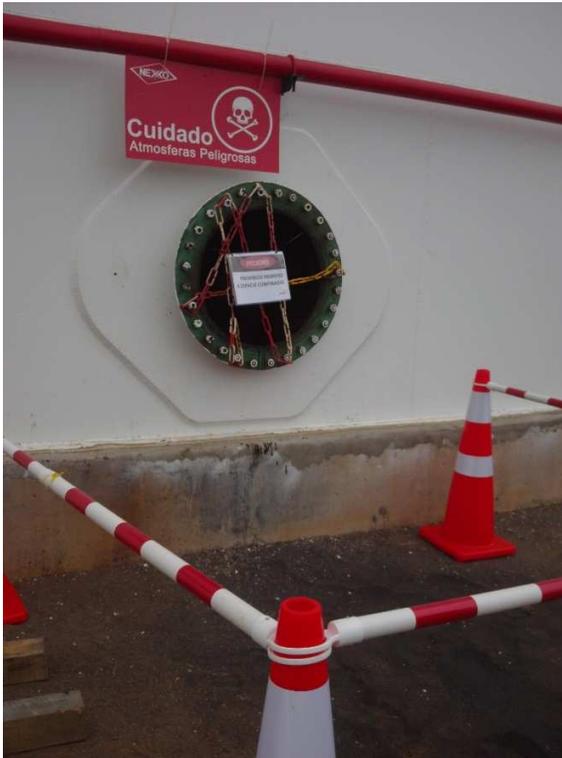
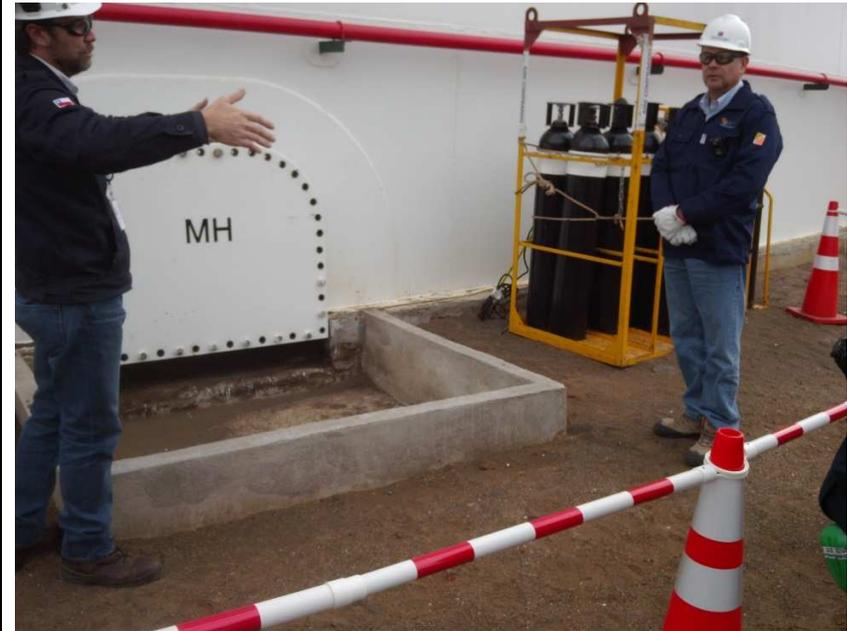
Fotografía N° 3.	Fecha: 28-08-2018		Fotografía N° 4.	Fecha: 28-10-2018	
Coordenadas UTM DATUM WGS84 HUSO 19S	Norte: 6.370.033	Este: 266.853	Coordenadas DATUM WGS84 HUSO 19S	Norte: 6.370.033	Este: 266.853
Descripción del medio de prueba: Escotilla de estanque T-5109, cerrado.			Descripción del medio de prueba: Manhole de estanque T-5109, cerrado.

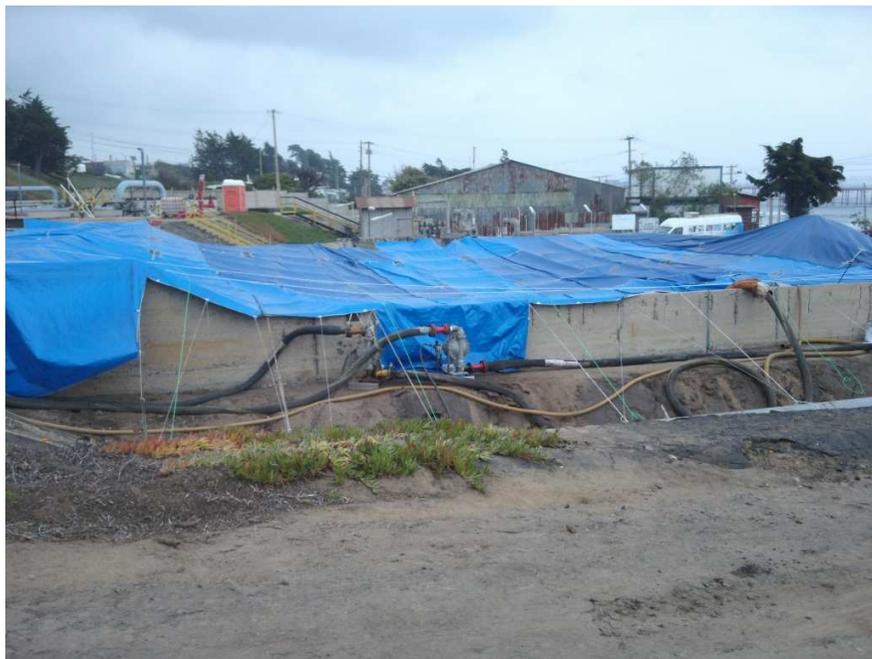
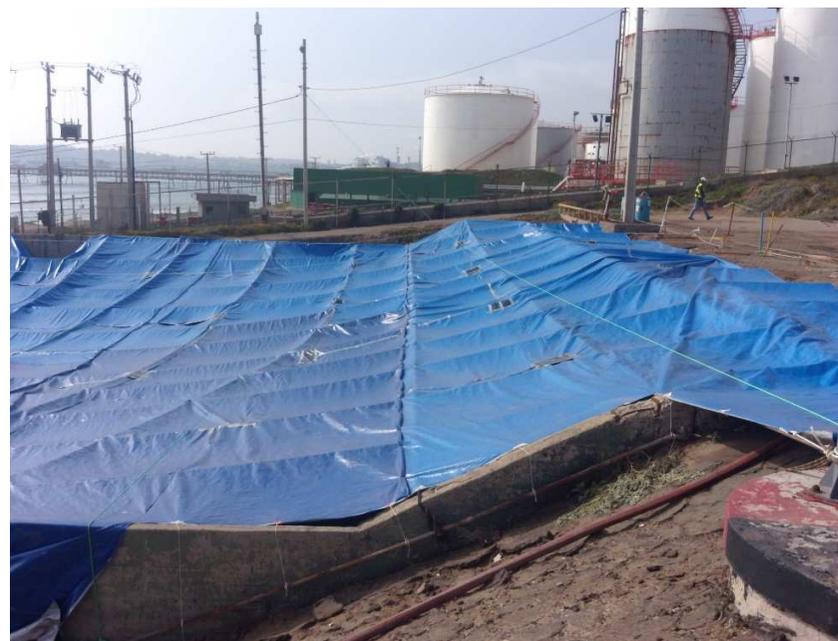
Fotografía N° 5.		Fecha: 28-08-2018		Fotografía N° 6.		Fecha: 29-08-2018	
Coordenadas UTM DATUM WGS84 HUSO 19S		Norte: 6.371.396	Este: 266.777	Coordenadas DATUM WGS84 HUSO 19S		Norte: 6.371.369	Este: 266.770
Descripción del medio de prueba: Sistema de tratamiento cubierto con lona plástica temporal.				Descripción del medio de prueba: Sistema de tratamiento cubierto con lona plástica temporal.

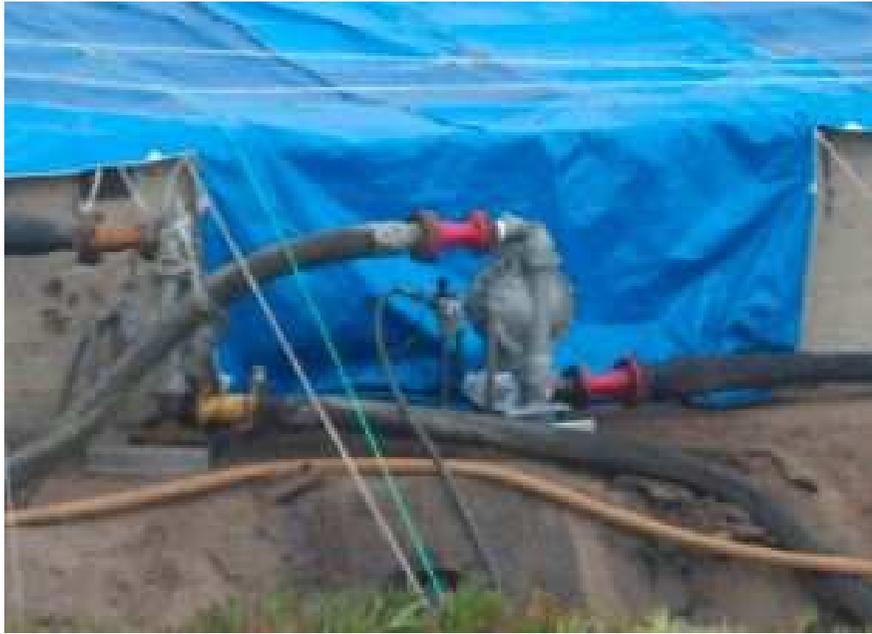
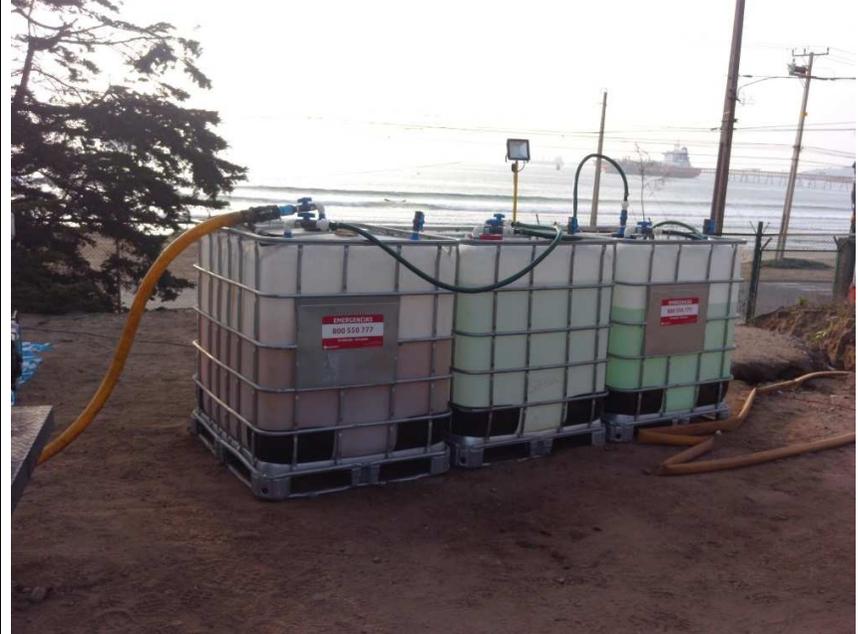
Fotografía N° 7.	Fecha: 28-08-2018		Fotografía N° 8.	Fecha: 29-08-2018	
Coordenadas UTM DATUM WGS84 HUSO 19S	Norte: 6.371.396	Este: 266.777	Coordenadas DATUM WGS84 HUSO 19S	Norte: 6.371.390	Este: 266.746
Descripción del medio de prueba: Equipo de extracción de aire desde espacio confinado en el Sistema de tratamiento.			Descripción del medio de prueba: Sistema de lavado de gases mediante estanques IBC con soluciones de hidróxido de sodio, cal hidratada y detergente alcalino.

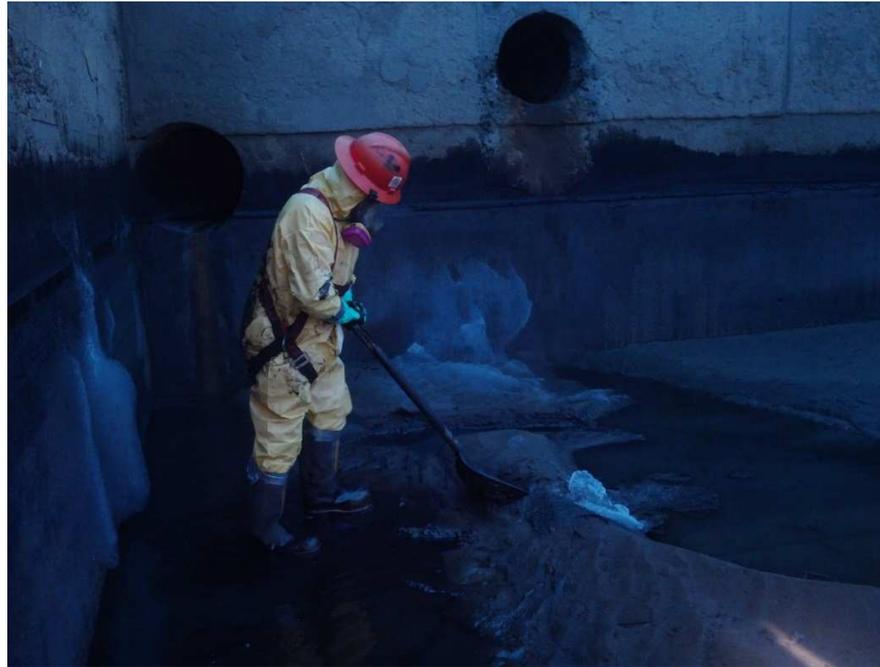
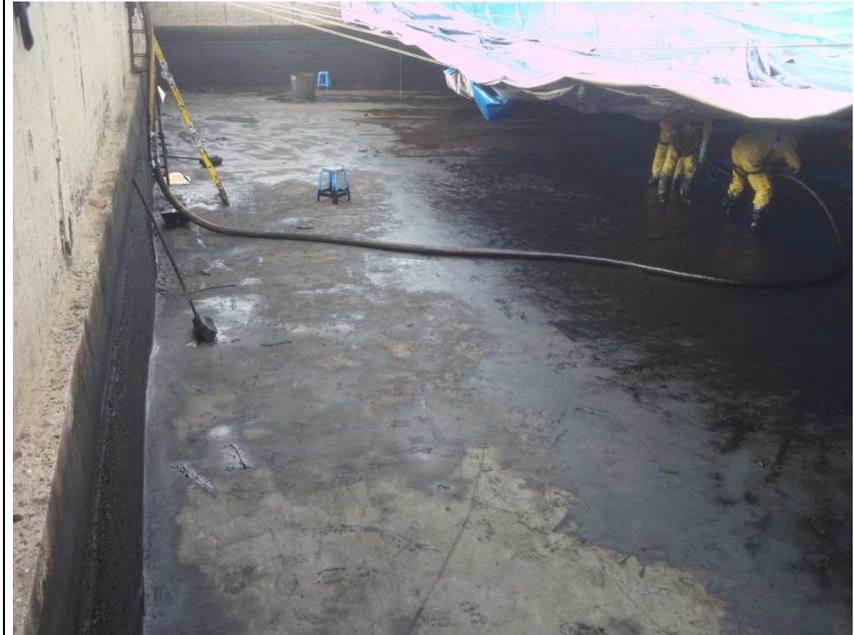
Fotografía N° 9.		Fecha: 31-08-2018		Fotografía N° 10.		Fecha: 31-08-2018	
Coordenadas UTM DATUM WGS84 HUSO 19S		Norte: 6.371.381	Este: 266.765	Coordenadas DATUM WGS84 HUSO 19S		Norte: 6.371.381	Este: 266.765
Descripción del medio de prueba: Operación de retiro mecánico de residuos oleosos al interior de laguna de remodelación en espacio confinado				Descripción del medio de prueba: Avance en las faenas de retiro de residuos oleosos desde Laguna de remodelación.

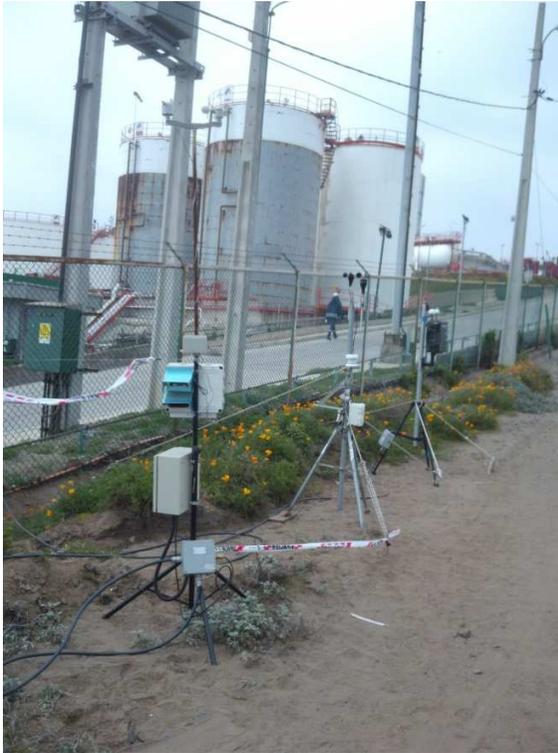
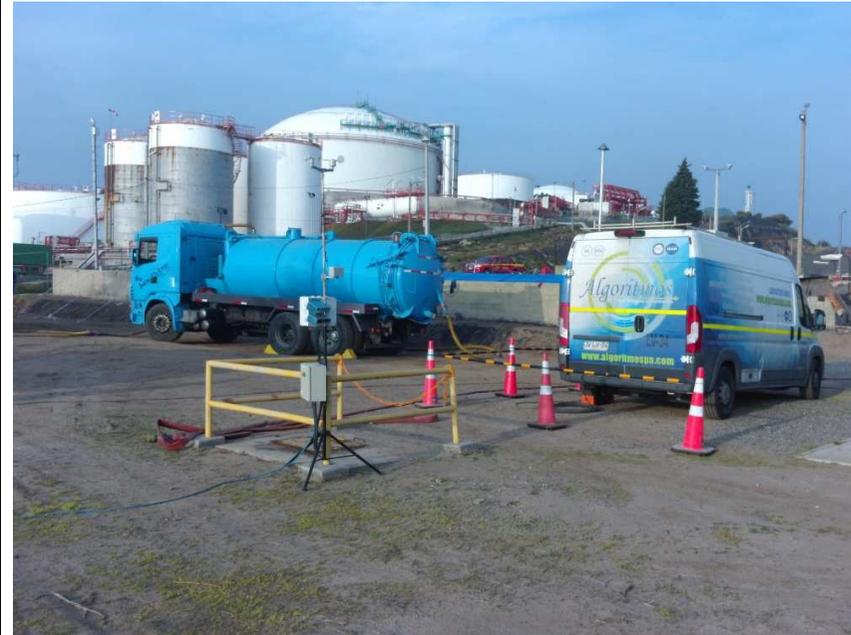
Fotografía N° 11.	Fecha: 28-08-2018		Fotografía N° 12.	Fecha: 29-08-2018	
Coordenadas UTM DATUM WGS84 HUSO 19S	Norte: 6.371.404	Este: 266.770	Coordenadas DATUM WGS84 HUSO 19S	Norte: 6.371.375	Este: 266.742
Descripción del medio de prueba: Equipos para monitoreo de hidrocarburos totales, sulfuro de hidrógeno y meteorología de la entidad CETAM.			Descripción del medio de prueba: Equipos para monitoreo de hidrocarburos totales, sulfuro de hidrógeno y meteorología de la entidad ALGORITMO.
