**INFORME TÉCNICO DE FISCALIZACIÓN AMBIENTAL**

**PLANTEL PORCINO EL MILAGRO CANADA**

**DFZ-2022-3142-VI-MP**

**MAYO 2023**

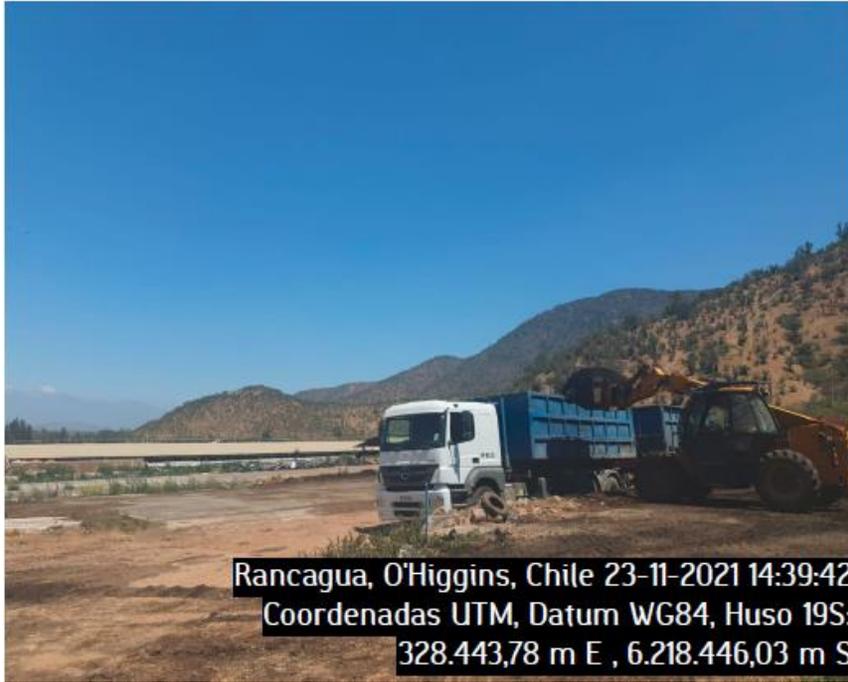
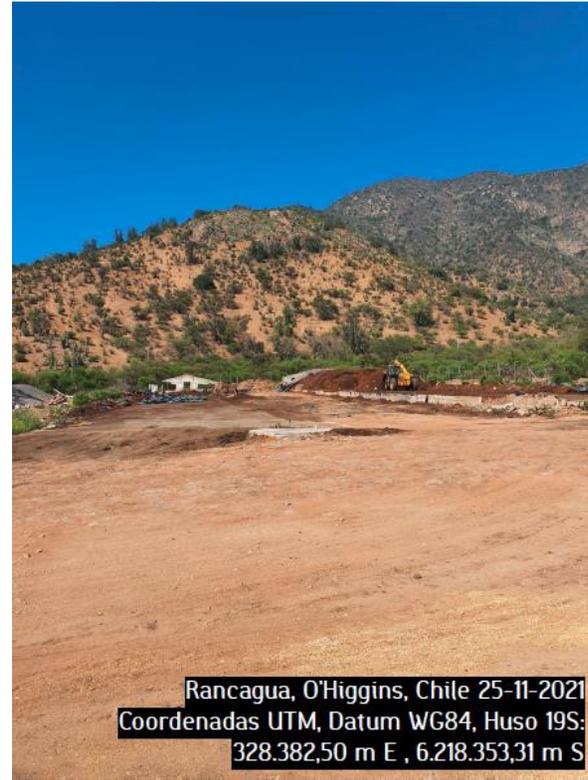
N°	Medida asociada	Hecho constatado	Conformidad técnica de la medida
1	<p>Presentar y ejecutar un plan de retiro de todos los residuos sólidos (cama caliente sucia) acopiados al interior del Plantel El Milagro - Canadá y trasladarlos a un lugar autorizado, donde exista un sistema de tratamiento evaluado ambientalmente, y adecuado para este tipo de desecho.</p>	<p>Con fecha 22 de noviembre de 2021 y estando dentro del plazo, el titular hizo entrega del informe "Plan de manejo y retiro de residuos sólidos del plantel Granja Canadá" acompañado de cinco anexos.</p> <p>En dicho informe se indica que el sector de acopio de la cama caliente sucia contenía un volumen aproximado de 3.000 m<sup>3</sup> de material, estando ubicado sobre radieres existentes en el plantel.</p> <p>Además, se establece un protocolo en el que se registrará la entrada y salida de vehículos para el retiro y transporte de la cama sucia al lugar de disposición final, en donde se dejará constancia de la fecha de retiro, cantidad retirada, destino, entre otros. También se indica que se dispondrá de una lista de chequeo de medidas preventivas para los camiones encargados del transporte de residuos sólidos, detallada en el Anexo N° 2 del informe.</p> <p>En el Anexo N° 3 de este informe se adjuntan seis autorizaciones sanitarias de transporte de residuos sólidos no peligrosos de origen agroindustrial, que recaen sobre los camiones de patentes CLXL44, DRXD24, JJWX50, JXZX42, KCTD10 y PPRC53.</p> <p>Se detalla que se realizarán aproximadamente siete retiros diarios durante 15 días (entre 9 de noviembre y 4 de diciembre) en los horarios de menor temperatura, que según lo descrito son entre 8:00 y 13:00 hrs y entre 14 y 17:00 horas.</p> <p>Respecto a la limpieza del sector de acopio, se señala que una vez retirados los residuos se limpiará y desinfectará toda la superficie que haya tenido contacto con la cama caliente sucia.</p> <p>En el Anexo 4 del informe se adjunta la Resolución de Calificación Ambiental (RCA) y tres autorizaciones sanitarias de la Planta de Compostaje Agroorgánicos Mostazal Ltda., la cual será el sitio de disposición final de los residuos. En el caso de la RCA N° 55/2004 y la Res. Ex. N° 101/2004 del Servicio de Salud de O'Higgins, se describe</p>	<p>Si bien se presentó y ejecutó el plan de retiro de los residuos sólidos, no se acredita que el sitio de disposición final esté autorizado para recepcionar cama caliente de cerdos. Los documentos presentados, indican que la empresa Agroorgánicos Mostazal, tanto en su Resolución de Calificación Ambiental como autorizaciones sanitarias, no está autorizada para disponer y tratar este tipo de residuos.</p>

N°	Medida asociada	Hecho constatado	Conformidad técnica de la medida
		<p>que las materias primas autorizadas para ser recibidas a compostaje son: corontas de maíz, hojas de choclo, capotillo de maravilla, capotillo de avena, capotillo de cebada, virutas y aserrín de madera de pino de aserraderos, borras de manzana, guano estabilizado de pollos broiler, restos de podas de áreas verdes públicas y orujos y escobajos de uva. En la resolución sanitaria Res. Ex. N° 21/2013 de la SEREMI de Salud de O'Higgins, se autoriza la recepción de lodos de origen vegetal provenientes de plantas agroindustriales procesadoras de productos hortofrutícolas, y en la Res. Ex. N° 3.530/2009 de la SEREMI de Salud de O'Higgins se autoriza la recepción de lodos de papel provenientes de la empresa CMPC. De acuerdo a estos antecedentes, el sitio de disposición final no tendría autorización para recibir la cama caliente sucia de criadero de cerdos.</p> <p>Con fecha 7 de diciembre de 2021 y estando dentro del plazo el titular hizo entrega del informe final "Informe de cumplimiento de medidas provisionales" acompañado de seis anexos.</p> <p>En este documento se indica que <i>"Entre el 19 de noviembre y el 3 de diciembre de 2021 se realizó el retiro de un total de 3.240 m<sup>3</sup> de residuos sólidos acopiados en el Plantel Granja Canadá, los cuales se transportaron en camiones con cobertura y fueron dispuestos en el sitio de tratamiento y disposición final autorizado de Agroorgánicos Mostazal, localizado en la Ruta 5 Sur km 64, comuna de San Francisco de Mostazal, Región del Libertador General Bernardo O'Higgins."</i>, y que <i>"En total se realizaron 82 retiros entre los días 19 de noviembre y 3 de diciembre de 2021, principalmente en horarios de menor temperatura, entre las 08:00 y 13:00 hrs. y las 14:00 y 17:00 hrs."</i>.</p> <p>Como medio verificador del retiro, se presenta en el Anexo 3 las 80 guías de despacho realizadas a nombre de Agroorgánicos Mostazal Ltda., por un total de 3.240 m<sup>3</sup> de residuos sólidos, en el Anexo 4 las listas del chequeo de camiones asociadas a cada guía de despacho y en el Anexo 6 las fotografías fechadas y georreferenciadas <b>(Fotografías 1 y 2)</b>.</p> <p>En inspección ambiental de 13 de diciembre de 2021 se constató que los radieres que se utilizaban para el acopio de la cama caliente sucia</p>

<b>Fotografía 1.</b>	<b>Fecha:</b> 23-11-2021		<b>Fotografía 2.</b>	<b>Fecha:</b> 25-11-2021	
<b>Coordenadas UTM DATUM WGS84 HUSO 19H</b>	<b>Norte:</b> 6.218.446	<b>Este:</b> 328.443	<b>Coordenadas DATUM WGS84 HUSO 19H</b>	<b>Norte:</b> 6.218.353	<b>Este:</b> 328.382
<b>Descripción del medio de prueba:</b> En la imagen adjuntada por el titular se observa una máquina excavadora disponiendo de los residuos de la cama caliente sucia en el camión de retiro.			<b>Descripción del medio de prueba:</b> En la imagen adjuntada por el titular se observa excavadora trabajando en la zona en donde se acopiaba la cama caliente sucia.

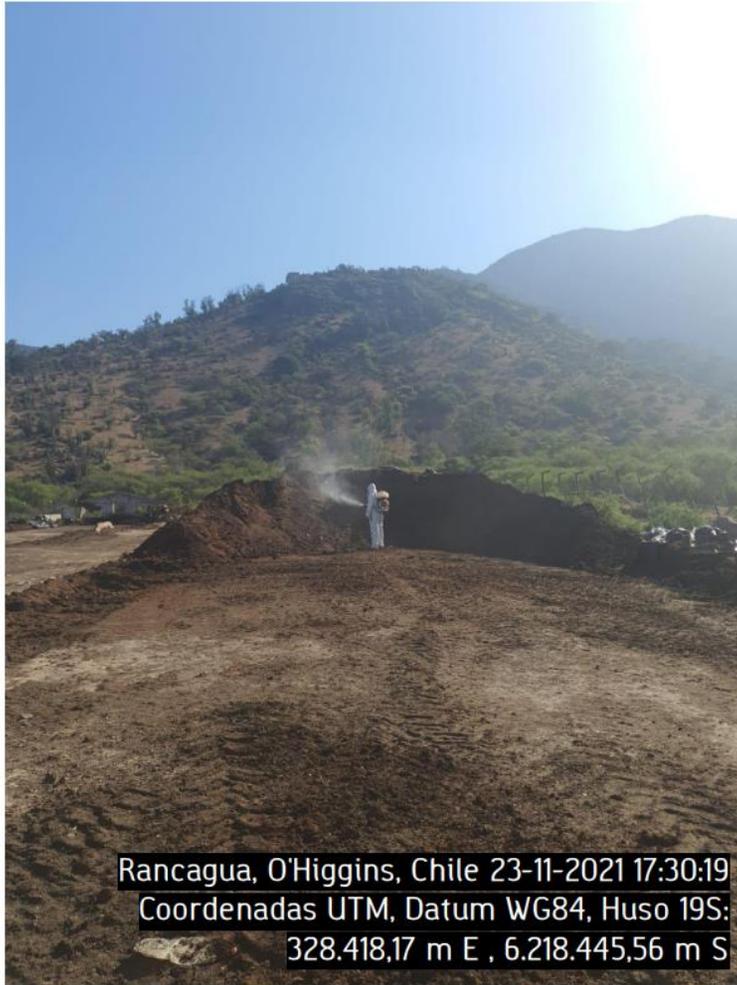
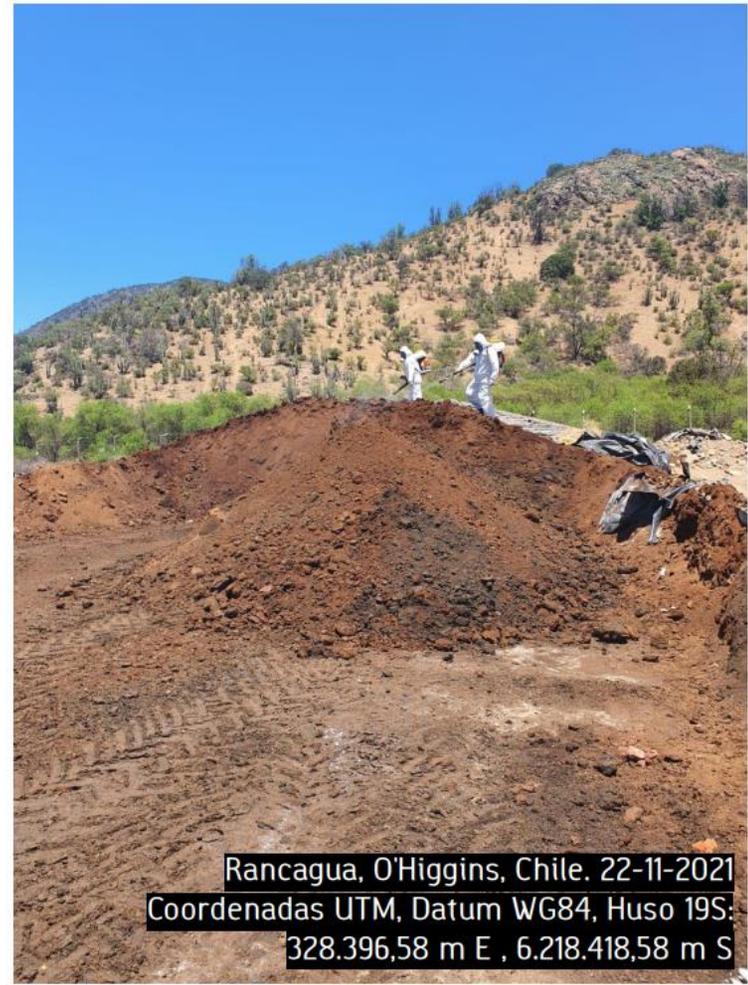
N°	Medida asociada	Hecho constatado	Conformidad técnica de la medida
		se encontraban libres de residuos.	
2	Presentar y ejecutar un plan de manejo de vectores (moscas), en particular medidas de control para evitar eventos de proliferación y para el periodo de retiro de la cama caliente sucia.	<p>Con fecha 22 de noviembre de 2021 y estando dentro del plazo, el titular hizo entrega del informe “Manual Procedimientos Plantel Canadá” acompañado de cotización de la empresa externa Plaguisur Ltda.</p> <p>En dicho manual se explica que los servicios prestados por Plaguisur Ltda. a Agrícola Coexca S.A. contemplan actividades de desinsectación, desinfección y desratización.</p> <p>Respecto a la desinsectación, se indica que el plan es realizarla diariamente durante el mes de noviembre en la zona de acopio de la cama caliente sucia, y que <i>“El servicio contempla el día lunes aplicación a las 8.00, 12.00 y 17.00 hrs aproximadamente, y de martes a viernes a las 12.00 y 17.00 hrs.”</i>.</p> <p>Respecto a posibles eventos de proliferación de moscas, se describe en el manual que se planea realizar un monitoreo para que en cuanto se detecte un aumento en la población, se realice un control del estado larvario.</p> <p>Para en caso de la desratización, se indica que lo planeado es utilizar cebaderos con rodenticida los cuales serán monitoreados dos veces al mes.</p> <p>Con fecha 7 de diciembre de 2021 y estando dentro del plazo el titular hizo entrega del informe final “Informe de cumplimiento de medidas provisionales” acompañado de seis anexos.</p> <p>En dicho informe se describe que se siguió los procedimientos descritos en el manual elaborado por la empresa Plaguisur Ltda., y se adjuntan los certificados de aplicación de insecticida en la zona de acopio de la cama caliente sucia durante el mes de noviembre, y el monitoreo de los cebaderos con rodenticida. Además, se adjuntan fotografías del control de vectores realizado en las camas calientes sucias (<b>Fotografías 3 y 4</b>).</p>	Se verifica la conformidad de la medida.

<b>Fotografía 3.</b>		<b>Fecha:</b> 23-11-2021		<b>Fotografía 4.</b>		<b>Fecha:</b> 22-11-2021	
<b>Coordenadas UTM DATUM WGS84 HUSO 19H</b>		<b>Norte:</b> 6.218.445	<b>Este:</b> 328.418	<b>Coordenadas DATUM WGS84 HUSO 19H</b>		<b>Norte:</b> 6.218.418	<b>Este:</b> 328.396
<b>Descripción del medio de prueba:</b> En la imagen adjuntada por el titular se observa personal especializado realizando desinsectación de la cama caliente sucia.				<b>Descripción del medio de prueba:</b> En la imagen adjuntada por el titular se observa personal especializado trabajando en el control de vectores sobre residuos acopiados.
