INFORME TÉCNICO DE FISCALIZACIÓN AMBIENTAL

Medidas Provisionales Pre-Procedimentales

PLANTA DE LACTEOS RAFULCO

DFZ-2023-693-X-MP

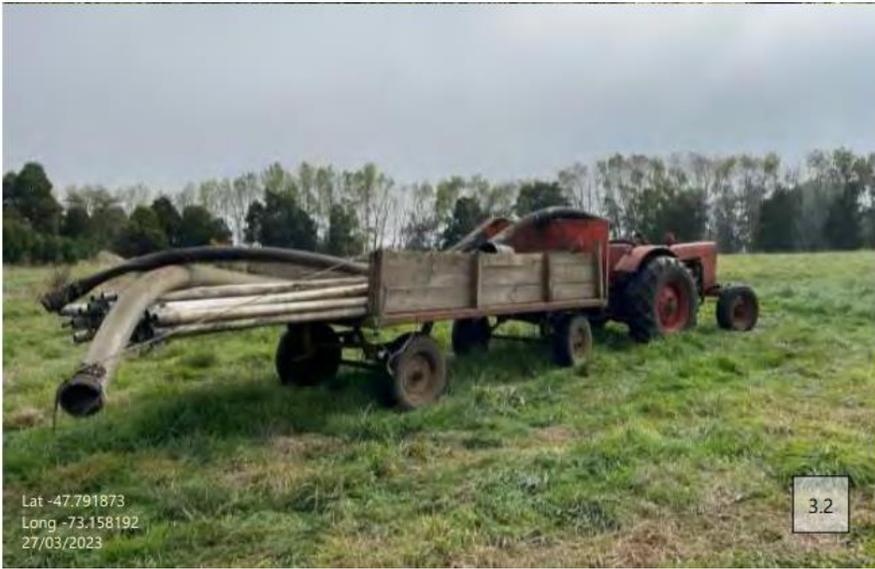
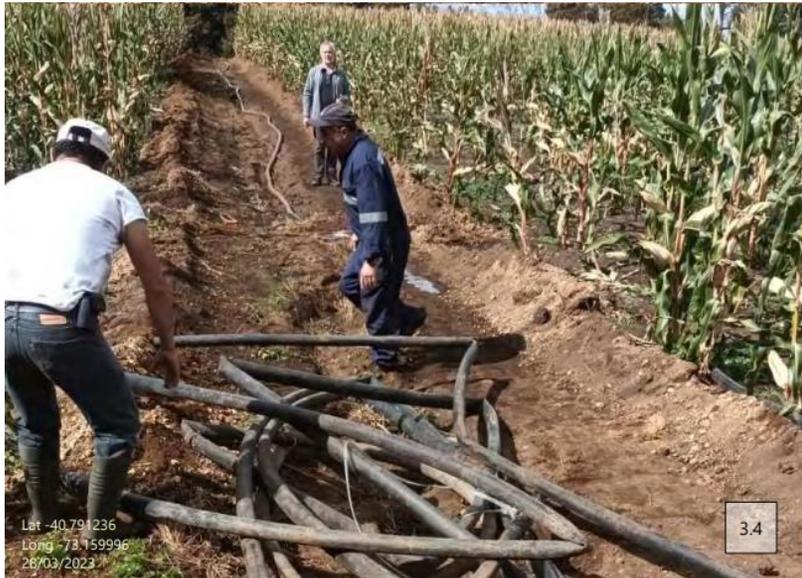
| Fotografía 1. | Fecha: 27-03-23 | Fotografía 2. | Fecha: 28-03-23 | | |

| Descripción del medio de prueba: Registro de la remoción del sistema de conducción de RIL a pozos y sistemas de riego. | | | Descripción del medio de prueba: Registro de la remoción del sistema de conducción de RIL a pozos y sistemas de riego. | | |

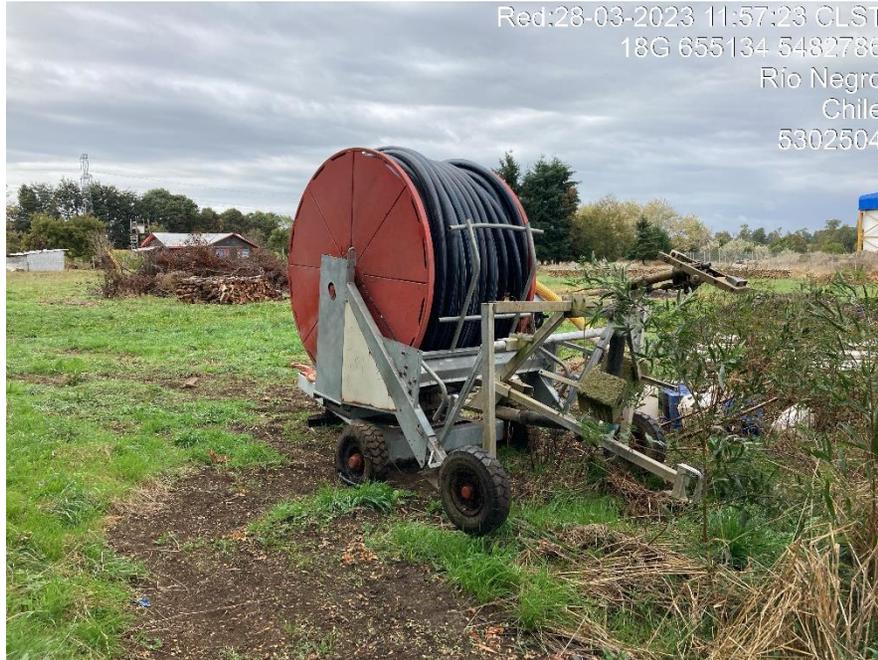
| Descripción del medio de prueba: Carrete de aspersión de RIL ubicado fuera de la zona de aspersión de RILES. | | | | Descripción del medio de prueba: Tuberías del sistema de aspersión de RIL ubicadas fuera de la zona de aspersión de RILES. | | | |

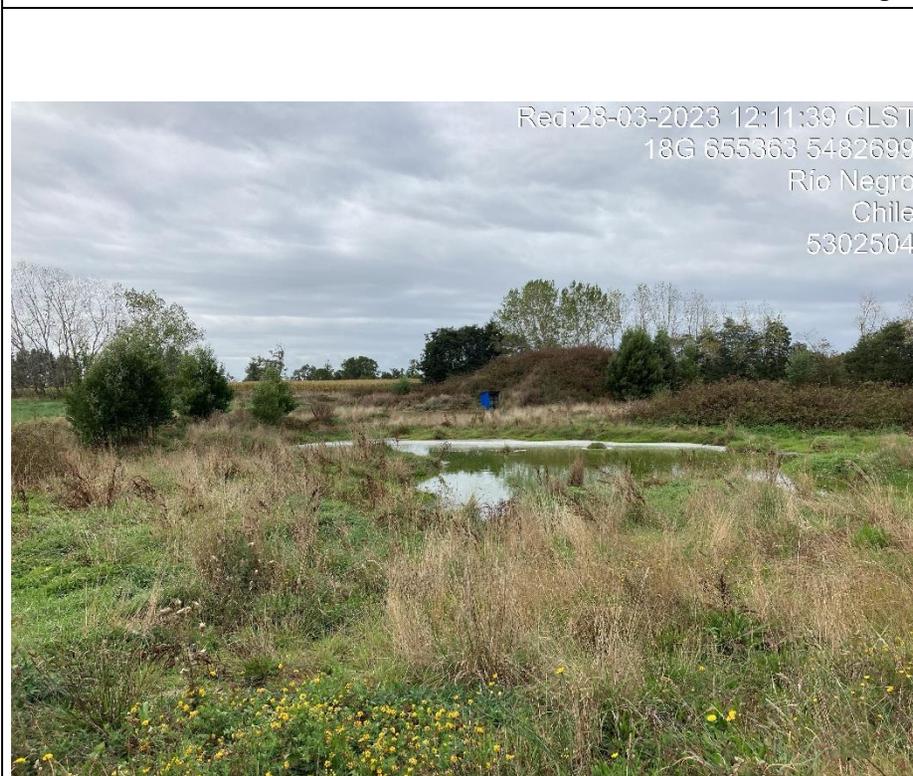
| Fotografía 5. | | Fecha: 28-03-2023 | Fotografía 6. | | Fecha: 28-03-2023 |

| N° | Medida asociada | Hecho constatado | Conformidad técnica de la medida |
|---|---|---|---|
| | | <p>m E y coordenada Norte 5482670.00 m S (DATUM WGS 84 Huso 18S) cuerpo de agua con tonalidad verdosa y capa de grasa blanquecina contenida en sector colindante a las piscinas decantadoras. Se informa por parte de la empresa que la extracción de RILES solamente se ha realizado en las piscinas decantadoras.</p> | |

| Descripción del medio de prueba: Cuerpo de agua con tonalidad verdosa y capa de grasa blanquecina contenida en sector colindante a las piscinas decantadoras. | | | Descripción del medio de prueba: Estanques para el almacenamiento de RIL proveniente del sistema de tratamiento de RILES de la planta Rafulco. | | |

| N° | Medida asociada | Hallazgos |
|---|---|--|
| 1 | Resuelvo Primero Resolución Exenta N°424/2023 (...) Extraer los RILES acumulados en la siguiente coordenada (coordenada Este 655374.07 y coordenada Norte 5482670.83, DATUM WGS 84 HUSO 18S), los cuales deberán ser extraídos, acopiados y dispuestos en lugar autorizado. | Se verifica la no conformidad de la medida N°4 de la Resolución Exenta N°424 del 07/03/23 de la Superintendencia del Medio Ambiente. Lo anterior basado en que, de acuerdo a lo informado por el titular, se realizó la extracción de RILES acumulados en un sector distinto al solicitado en la medida N°4 de la Resolución Exenta SMA N° 424 del 07/03/23, informando además que el sector donde se acumulan los RILES solicitados a extraer será rellenado sin la extracción de estos, para evitar futuras acumulaciones de agua en la zona en un plazo máximo de una semana. |
