INFORME TÉCNICO DE FISCALIZACIÓN AMBIENTAL

Medidas Provisionales Pre Procedimentales

AGRÍCOLA TARAPACÁ LLUTA

DFZ-2023-454-XV-MP

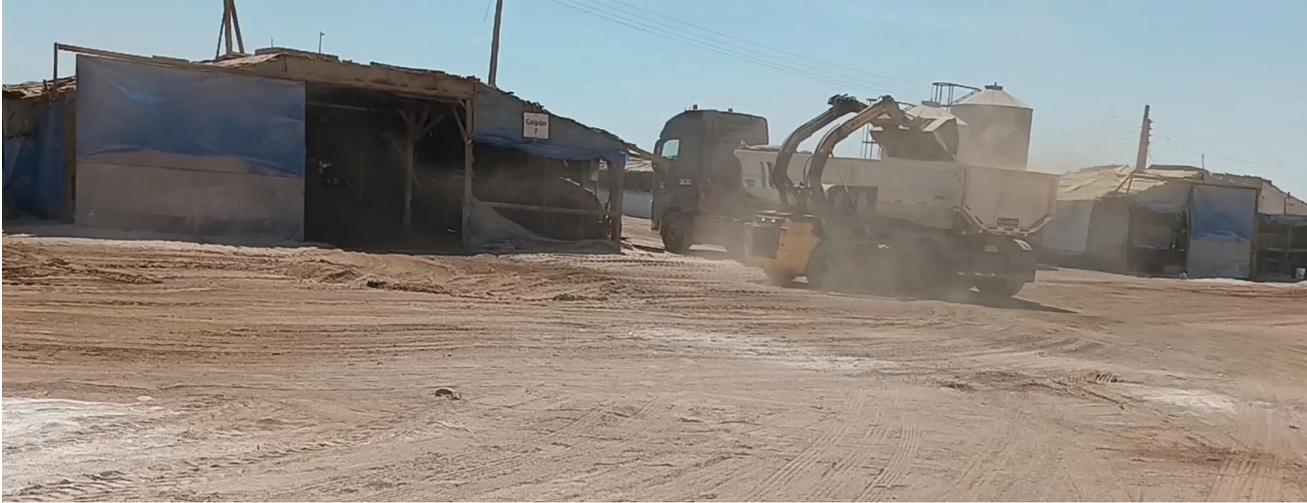
Fotografía 1.

Arrastre de partículas sólidas de guano hacia áreas aledañas ubicadas al interior y exterior de la propiedad del titular de la unidad fiscalizable

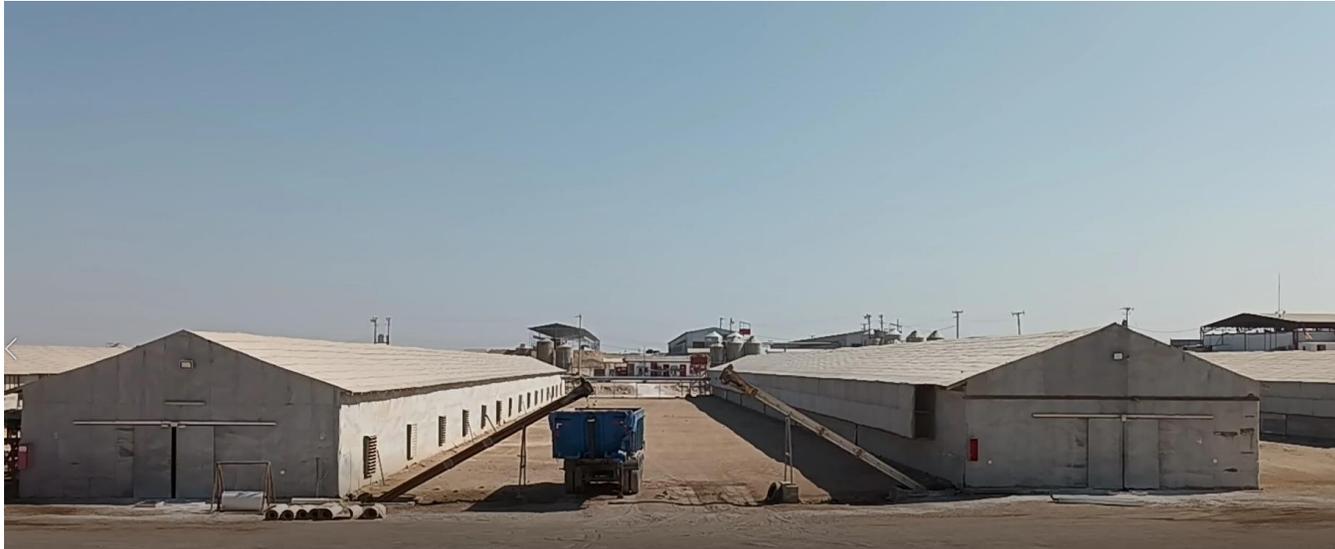
Fotografía 2.

Tolva de camión situada entre galpones del sector que al momento de la actividad recibía guano trasladado y descargado por cintas transportadoras, conforme al procedimiento de extracción de guano de forma automática.

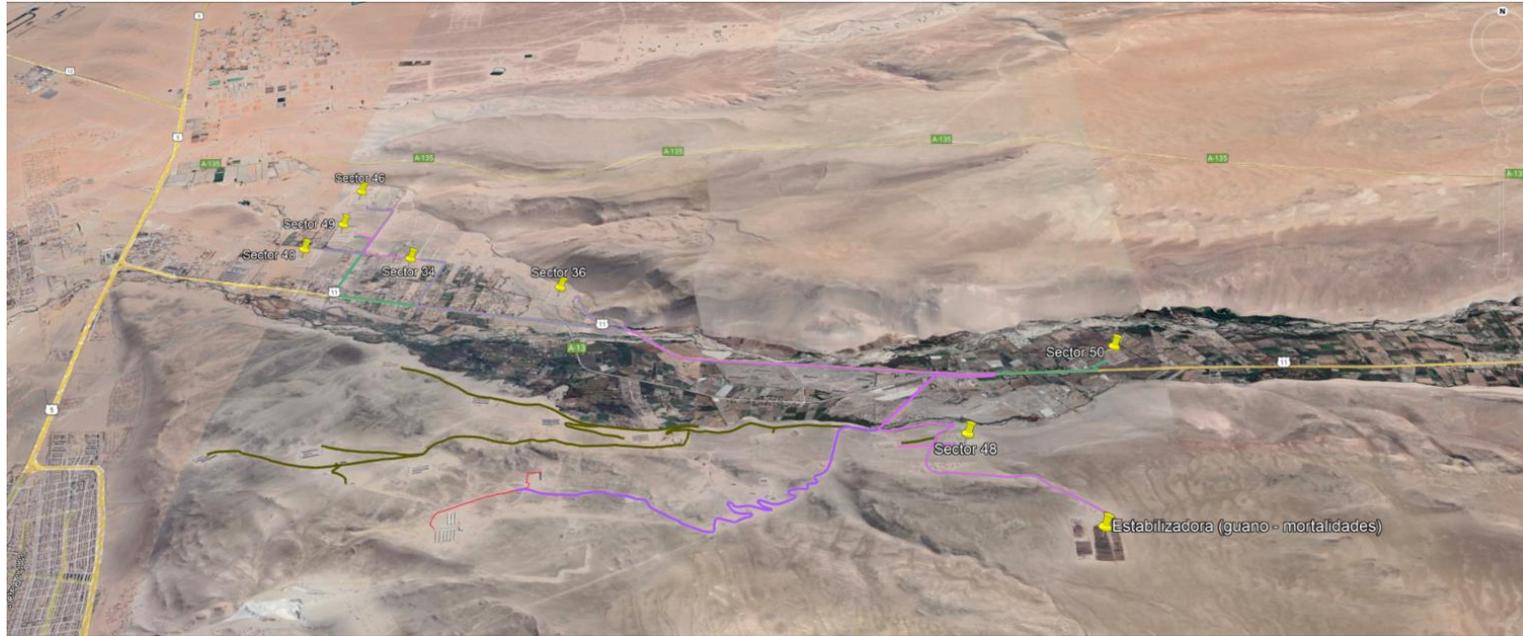
Imagen 4.

Información presentada por el titular, referente al área de emplazamiento de la unidad fiscalizable y las rutas utilizadas por los camiones que trasladan guano desde los galpones ubicados en los sectores 46, 49, 40, 34, 36, 50 y 48 hacia la planta estabilizadora

<p>1) A través del documento denominado “Respuestas acta de inspección ambiental SMA 22/03/2023 AGRÍCOLA TARAPACÁ LLUTA” el titular envió antecedentes conforme al requerimiento señalado en el numeral 1. precedente, presentando información tabulada sobre actividades asociadas a las medidas de plan de gestión del guano y su estado de implementación (Ver imagen 2) e indicando textualmente lo siguiente: <i>“Cabe señalar que, además de lo informado respecto del cambio de las rutas utilizadas, con la misma finalidad se ha comenzado a implementar la medida referida en la Tabla N° 1 de la presente, consistente en restringir horario de retiro de guano para los galpones más cercanos la comunidad, de manera de realizarlo en horario am y así impedir el arrastre en esa dirección por acción del viento. Además de las medidas antes mencionada, seguimos trabajando en evaluar diferentes alternativas que pueden aportar en la disminución de arrastre de material, tomando en consideración lo comentado por personal de SMA regional y la retroalimentación de quien nos presta el servicio de dichas labores”.</i></p> <p>2) Mediante el documento denominado “Respuestas acta de inspección ambiental SMA 22/03/2023 AGRÍCOLA TARAPACÁ LLUTA” el titular envió antecedentes conforme al requerimiento señalado en el numeral 2. precedente, presentando información tabulada sobre los camiones utilizados en el traslado de guano hacia planta estabilizadora (Ver imagen 3) y plano del área de emplazamiento de la unidad fiscalizable, registrando las rutas utilizadas por los camiones que trasladan guano desde los galpones ubicados en los sectores 46, 49, 40, 34, 36, 50 y 48 hacia la planta estabilizadora (Ver imagen 4).</p>

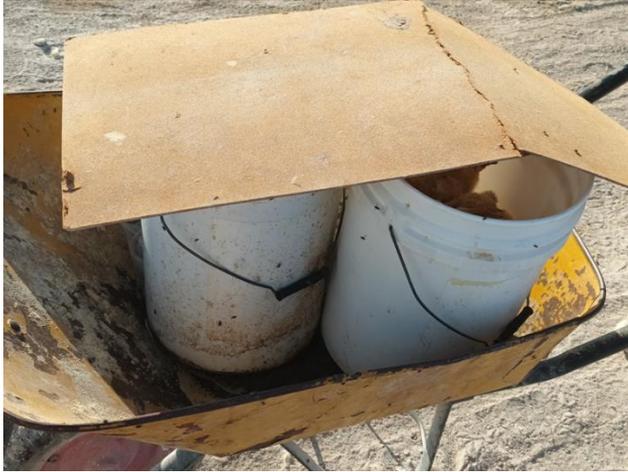
Fotografía 3.

Carretilla con dos baldes plásticos de 20 litros sin tapa con ejemplares de aves muertas en su interior, cubiertos con trozo de cholguan

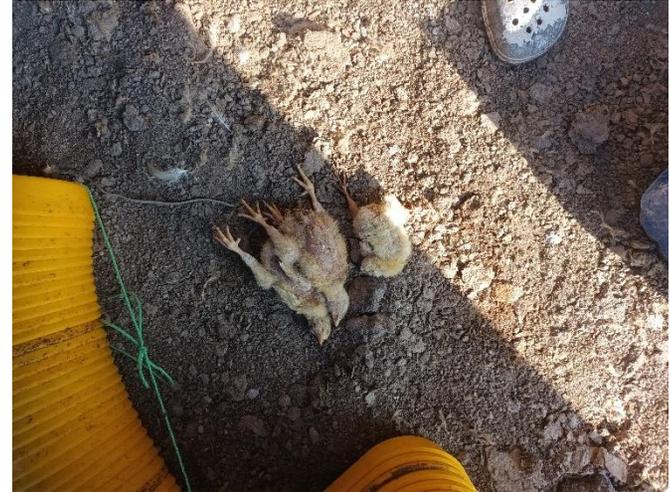
Fotografía 4.

Ejemplares de aves muertas al interior del galpón N° 1

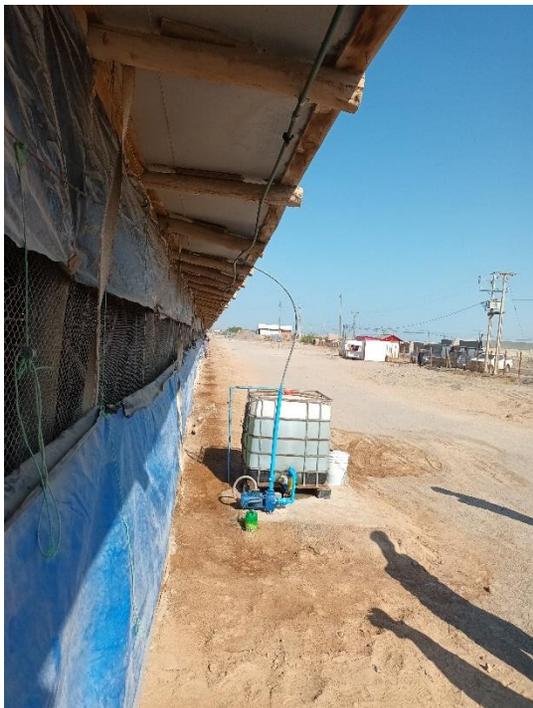
Fotografía 5.

Sistema de aspersores de odorante ubicados en pared Norte del Galpón N° 1.

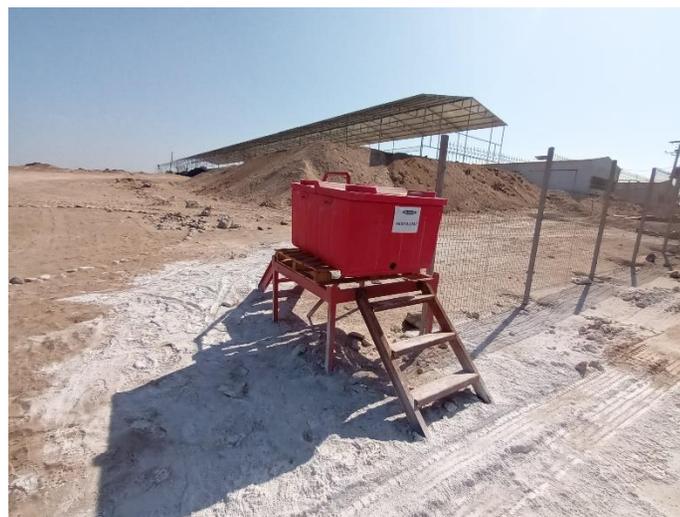
Fotografía 6.

Contenedor de color rojo de 1000 litros rotulado con la leyenda "ARIZTIA MORTALIDAD", situado sobre tarima de madera a una altura aproximada de 1 metro

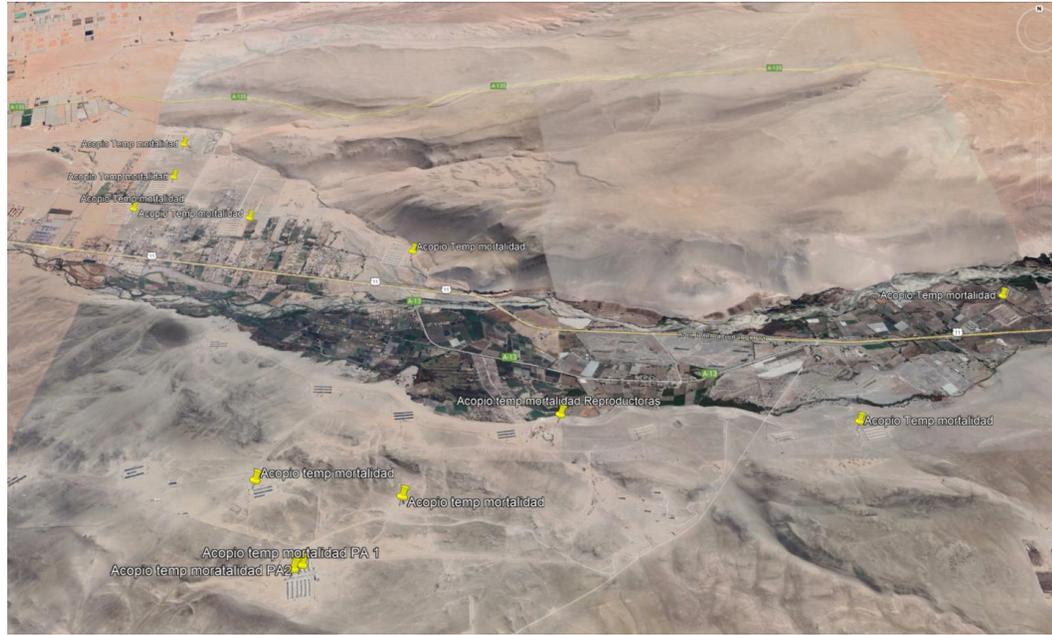
Imagen 8.

Información presentada por el titular, referente al área de emplazamiento de la unidad fiscalizable y los sectores de acopio temporal de mortandad

<p>registrando los sectores de acopio temporal de mortandades (Ver imagen 8) e indicando textualmente lo siguiente: <i>“Los nuevos sectores de acopio temporal de mortalidades, tal como se indicó en el plan de gestión de mortalidad, consta de cambio de contenedores donde se almacena de manera temporal la mortalidad, quedando contenedores debidamente tapados para evitar emisión de olores y presencia vectores”</i>.</p> <p>2) Mediante el documento denominado “Respuestas acta de inspección ambiental SMA 29/03/2023 AGRÍCOLA TARAPACÁ LLUTA” el titular envió antecedentes conforme al requerimiento señalado en el numeral 2. precedente, presentando información del montaje del sistema de aspersores de odorantes, dos fotografías (Imagen 9 y 10), ubicación y plano del área de emplazamiento de la unidad fiscalizable, registrando la ubicación del sistema en los galpones ubicados en los sectores 40, 34 y 50 (Ver imagen 11), indicando textualmente lo siguiente:</p> <p><i>“El sistema de tratamiento de olores consiste en un sistema automático de aspersion periódica de productos con propiedades de neutralización eficaz de olores. Estos productos degradan compuestos, neutralizan olores, no enmascaran.</i></p> <p><i>El sistema está compuesto por una serie de boquillas ubicadas en los aleros de los galpones que están colindantes con caminos, casas y zonas de interés.</i></p> <p><i>Las boquillas se ubicarán a lo largo de todo el galpón, que corresponde aproximadamente a</i></p>

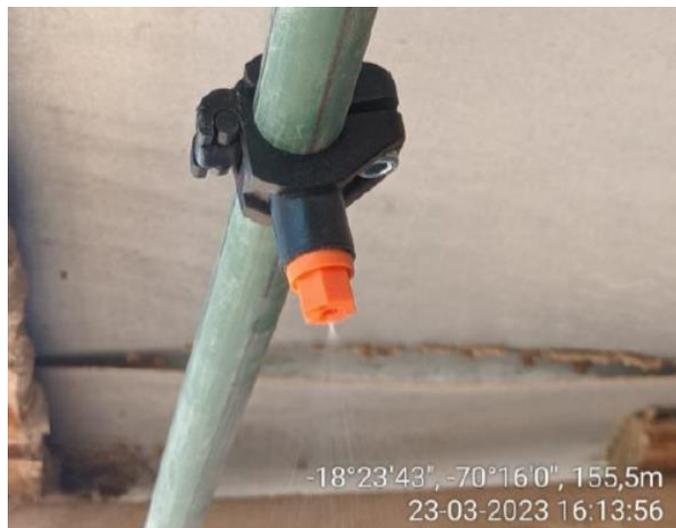
Imagen 9.

Sistema de aspersores de odorante

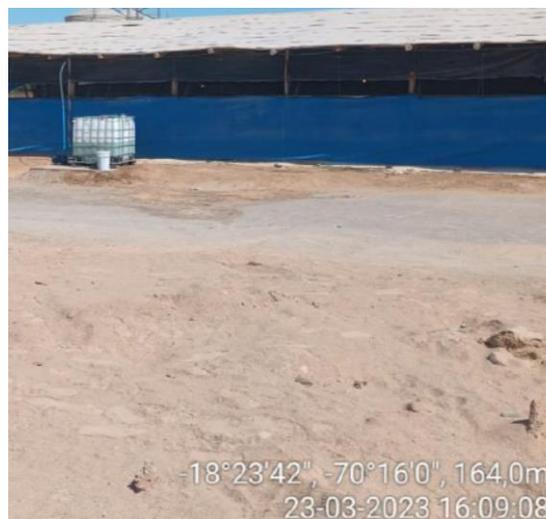
Imagen 10.

Ubicación del sistema de aspersores de odorante

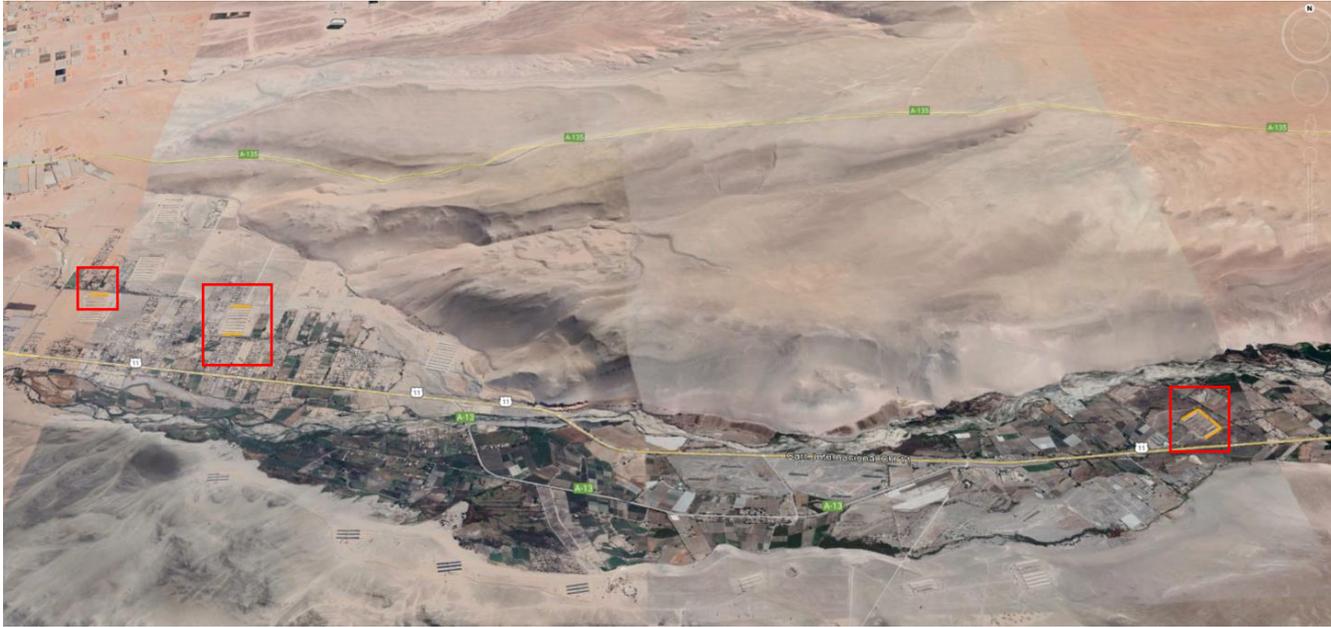
Imagen 11. Fuente: Archivo denominado Olores.kmz presentado en carta de fecha 19/04/2023 (Ver anexo 10)

Descripción:
Información presentada por el titular, referente a la ubicación del sistema de aspersores de odorantes
