INFORME TÉCNICO DE FISCALIZACIÓN AMBIENTAL

Medidas Provisionales

PUB DISCOTEQUE CASA DELTA

DFZ-2023-181-III-MP

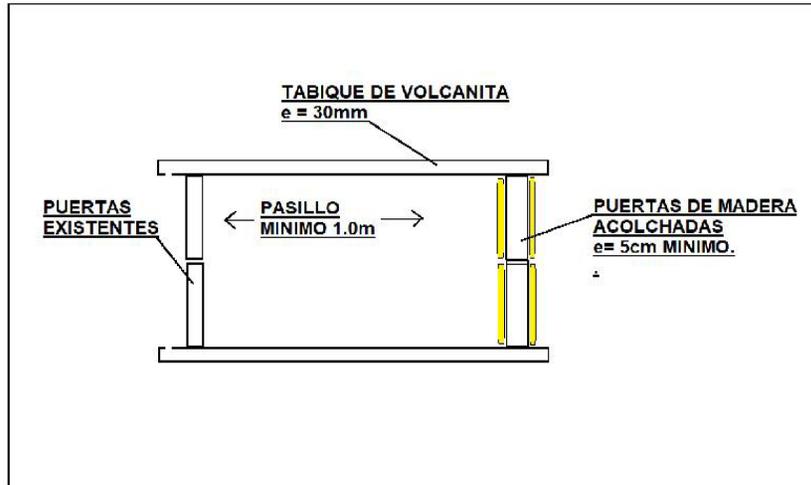
Fotografía 3.

Sistema de aislamiento de puertas principal y posterior sugerido mediante el informe del especialista entregado por el titular.

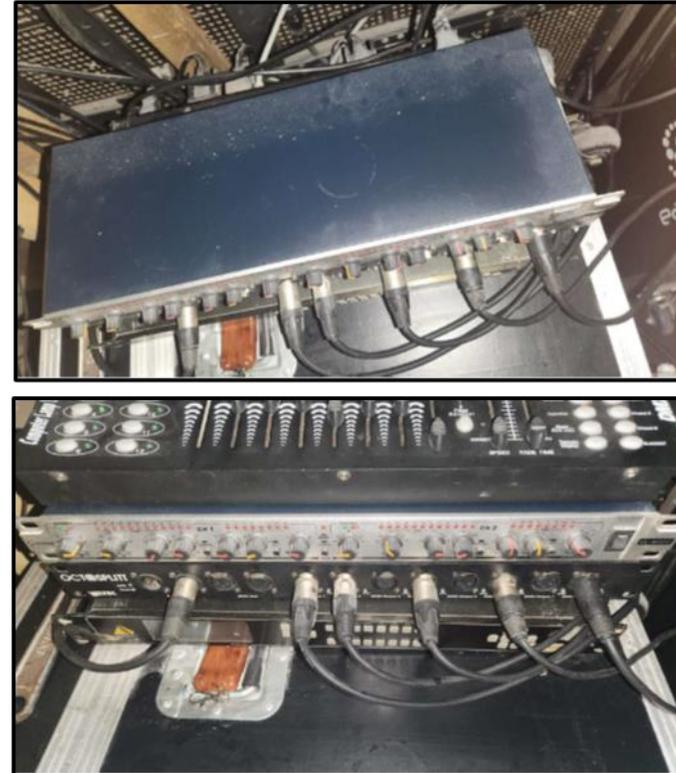
Fotografía 4.

N°	Medida asociada	Hecho constatado	Conformidad técnica de la medida
3	<p>“Primer resuelvo Medida 3 <i>Implementar e Instalar, en un lugar cerrado para evitar que sea manipulado, un dispositivo limitador de frecuencias, compresor acústico, o similar, configurado por un profesional en la materia, con el objeto de reducir el conjunto de las emisiones acústicas provenientes de los sistemas de reproducción y de amplificación del local. La medida deberá ser implementada de manera permanente, y el titular contará con un plazo de 15 días hábiles para su ejecución, contados desde la notificación de la presente resolución. La misma será verificada mediante la presentación de documentos que den cuenta de la fecha de adquisición e implementación del dispositivo, acompañando además información técnica del mismo”.</i></p>	<p>Según señaló el titular en el correo electrónico de fecha 2 de febrero del año 2023 (Anexo 5), en el cual aportó antecedentes adicionales respecto a la descripción de los medios de verificación entregados mediante el correo electrónico de fecha 27 de enero (Anexo 4) la unidad fiscalizable contaba con un limitador de sonido, por lo que adjuntó fotografías de dicho equipo (Fotografía 4), junto a una ficha técnica bajada por el titular desde internet.</p> <p>En los registros presentados por el titular no se observa si este se encuentra instalado en un lugar cerrado que garantice que no será manipulado.</p> <p>Posteriormente, mediante correo electrónico de fecha 14 de febrero (Anexo 6) mediante el cual el titular entregó el informe de la ETFA, la ETFA señaló “(s)e implementa limitador Marca AMPRO modelo C-8000 en sistema electroacústico del local, no está instalado en un lugar cerrado como se solicita en la Resolución Exenta N°2230/2022 SMA” (Fotografía 9).</p>	<p>Cumple parcialmente con la medida toda vez que la unidad cuenta con equipo limitador de sonido; no obstante no se encuentra en un lugar cerrado que impida su manipulación.</p>

Limitador de sonido disponible en la unidad fiscalizable.

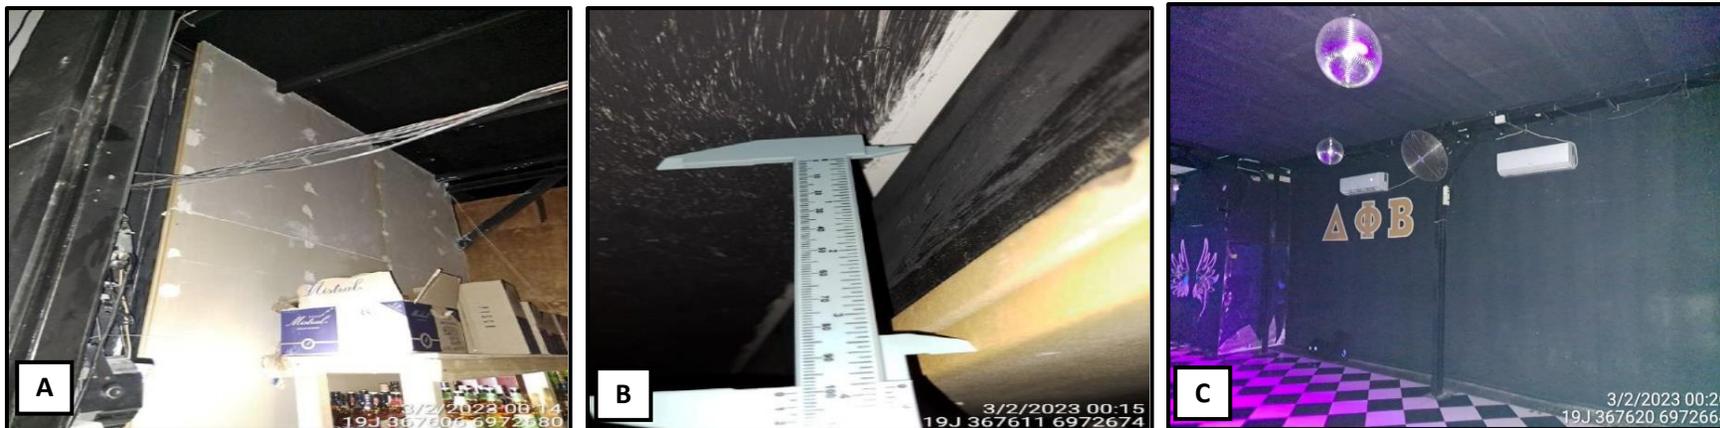
Fotografía 5.

Registros fotográficos de aislamiento de paredes y cielo, la descripción de cada una de las imágenes se indica a continuación:

A: Sobre tabique acústico de doble volcánita de $e=15$ mm, y lana de vidrio de $e=50$ mm.

B: Detalle dimensión de sobre tabique acústico de doble volcánita de $e=15$ mm, y lana de vidrio de $e=50$ mm.

C: Sobre tabique acústico de doble volcánita de $e=15$ mm, y lana de vidrio de $e=50$ mm, de longitud lineal de muro lateral de pista de baile, pintado en negro por diseño del local.

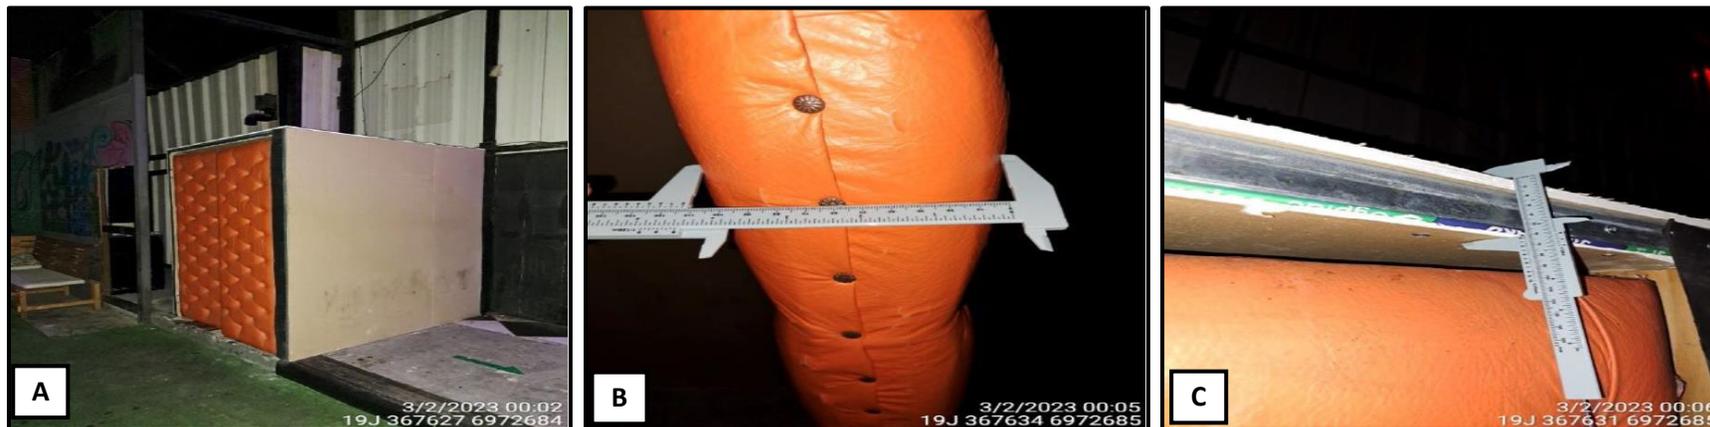
Fotografía 6.

Registros fotográficos de aislamiento de puerta trasera, la descripción de cada una de las imágenes se indica a continuación:

A: Exclusa de entrada vista desde el recinto en patio trasero, dimensiones de 2m x 1.4m x 1.8m.

B: Puerta acolchada de madera interior de e=50 mm.

C: Detalle de cielo de esclusa de entrada.

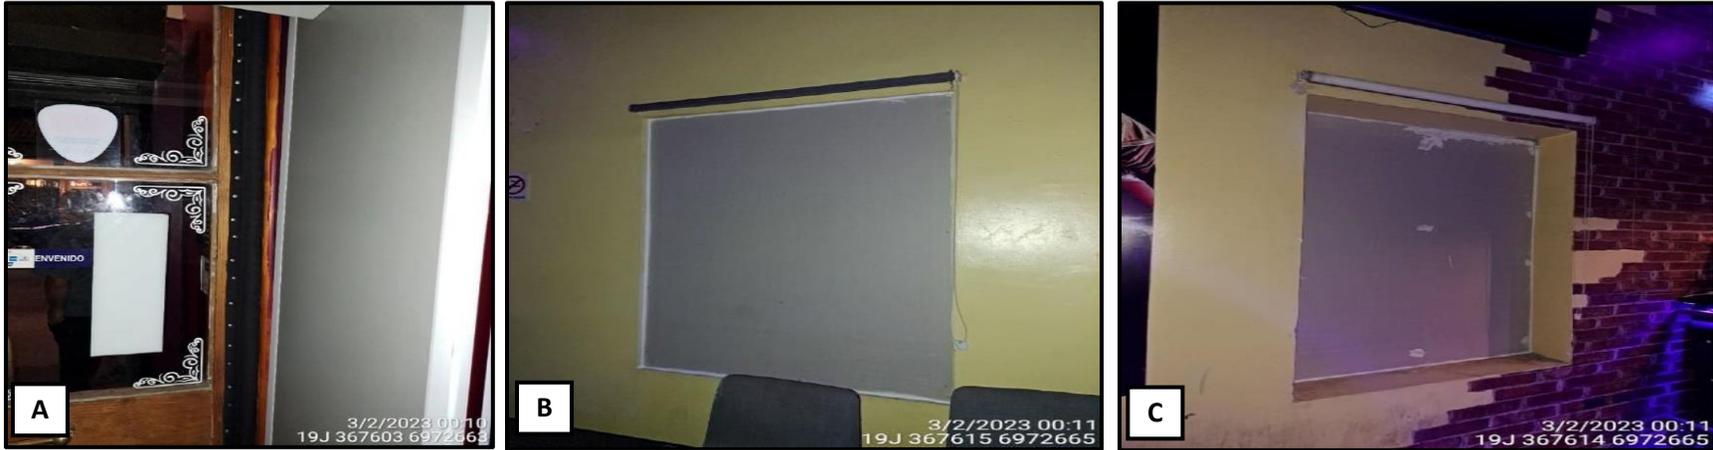
Fotografía 7.

Registros fotográficos de aislamiento de puerta principal de acceso y clausura de ventanas, la descripción de cada una de las imágenes se indica a continuación:

A: Detalle burlete de goma en puerta principal de acceso.

B: Cierra de vano y clausura de ventana con volcanita e=15 mm y sello perimetral.

C: Cierra de vano y clausura de ventana con volcanita e=15 mm y sello perimetral.

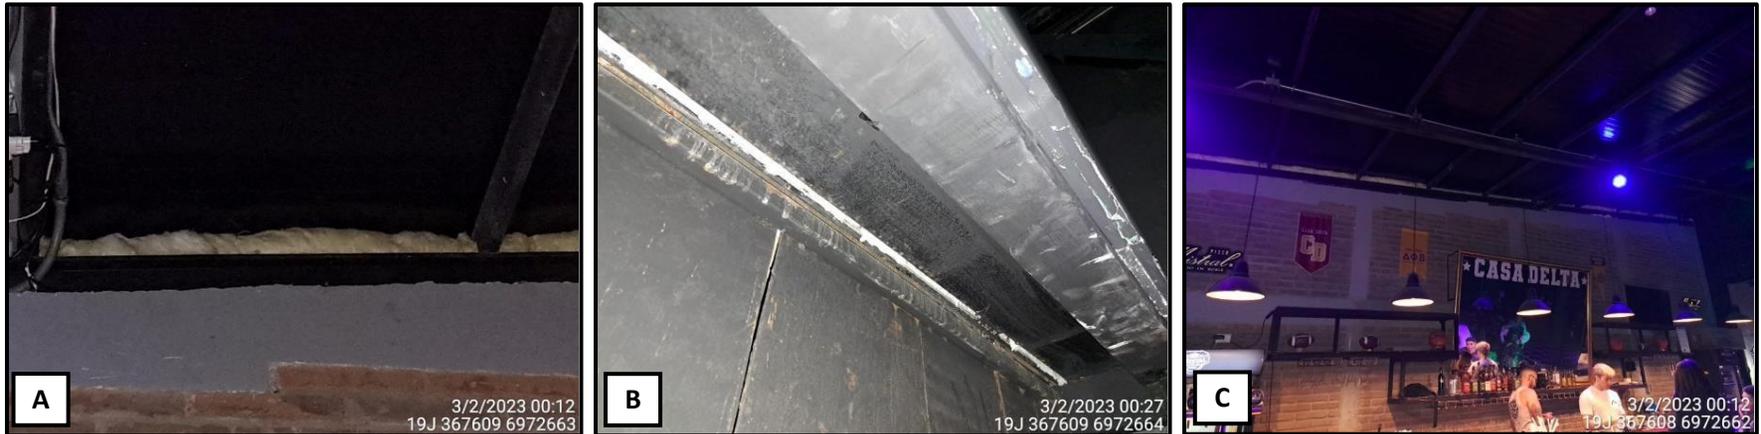
Fotografía 8.

Registros fotográficos de aislamiento de paneles, la descripción de cada una de las imágenes se indica a continuación:

A: Sello de espuma expandida

B: Sello de espuma expandida

C: Vista general sello de espuma expandida en sector superior de Bar, llegada de cielo a elemento vertical norponiente.

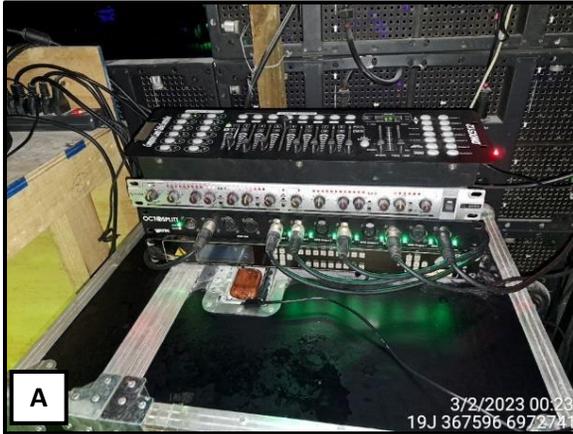
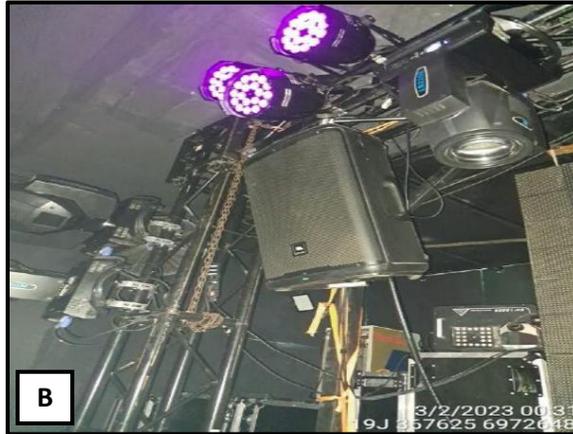
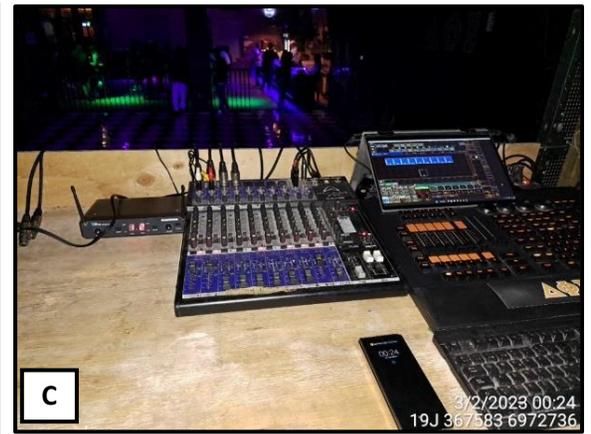
Fotografía 8.

Registros fotográficos de implementación del dispositivo limitador de frecuencias, la descripción de cada una de las imágenes se indica a continuación:

A: Mixer con limitador

B: Escenario con dos cajas autoampliadas

C: Mesa de audio
