<b>Sistema de Gestión de Seguridad, Salud Ocupacional y Medio Ambiente</b> <b>“Obra Edificio Parque Quinta Agrícola 2”</b>	<b>N°</b> <b>Revisión</b> <b>: 00</b>	<b>Febrero</b> <b>2023</b>
		<b>Pág. 1 de 88</b>

# **INFORME** **CONSOLIDADO DE** **IMPLEMENTACIÓN DE** **MEDIDAS DE MITIGACIÓN Y** **CONTROL DE RUIDO**

**ANEXO B.- EJECUCIÓN DE INSTALACIÓN DE PANTALLAS DE OSB EN EL PERIMETRO DE LA OBRA (AVANCE)**

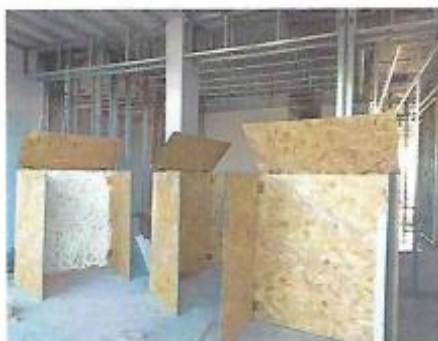
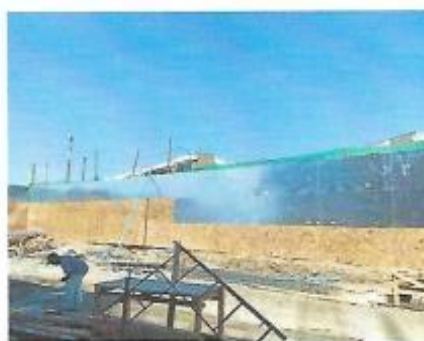
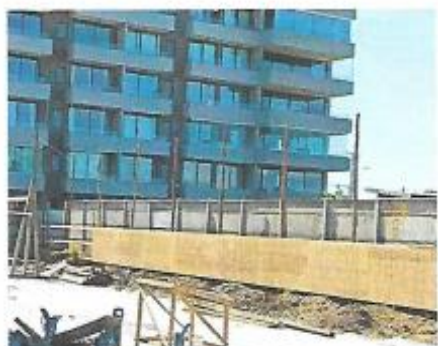
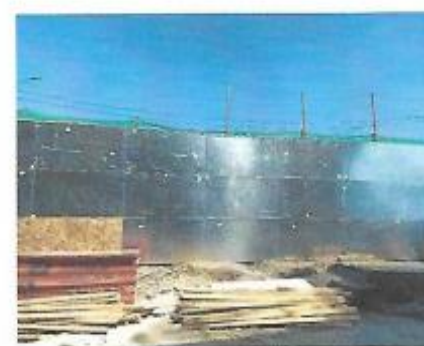
- Instalación de pantallas de osb de 9 a 15 mm en todo el perímetro de la obra ✓
- Instalación de pantallas osb de 9 a 15 mm en taller de enfierradura. ✓
- Encapsulamiento a equipos electrógenos (generadores) ✓
- Instalación de pantallas en los pisos del edificio donde existan fuentes emisoras de ruidos, generados por impactos y cortes de elementos. (trabajos nocturnos) ✓

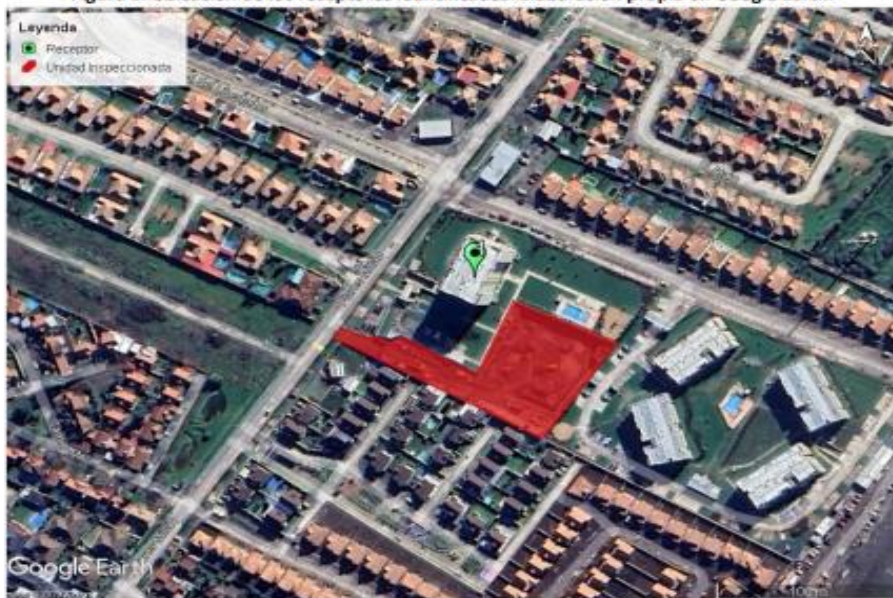
**Figura 1. Ubicación de los receptores identificados. Elaboración propia en Google Earth.**

Las mediciones de ruido fueron realizadas en un receptor cercano a la Unidad Inspeccionada, según lo requerido en la Resolución Exenta N°2333/2022 SMA. En el siguiente croquis, se presenta la ubicación de los receptores evaluados.

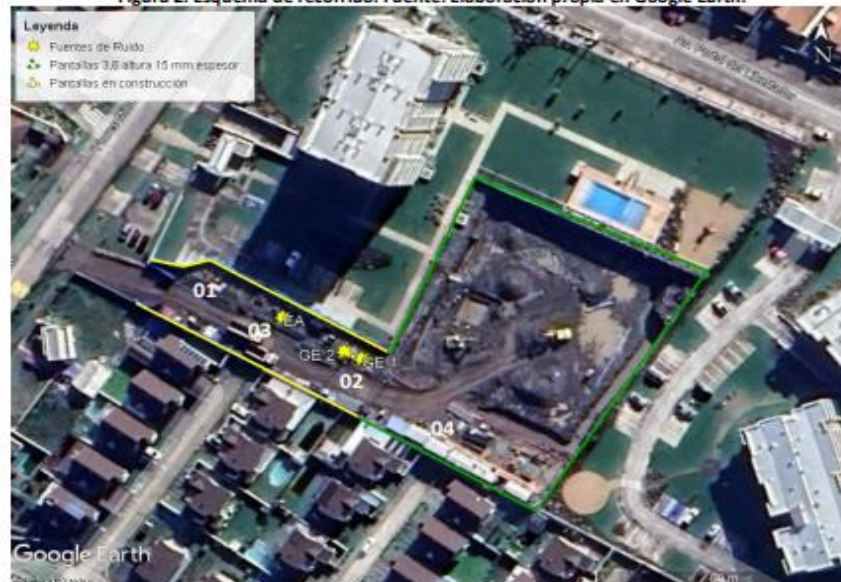
**Figura 2. Esquema de recorrido. Fuente: Elaboración propia en Google Earth.**

N° de Estación	Coordenadas UTM WGS84 18H		Nombre del sector	Descripción Estación
	Norte	Este		
01	5.947.048	760.948	Sector acceso Obra	Revisión de cierre perimetral
02	5.947.034	760.983	Generador eléctrico	Revisión medidas control de ruido
03	5.947.043	760.969	Patio enfierradura	Revisión medidas control de ruido
04	5.947.019	760.990	Cierre perimetral	Revisión de cierre perimetral

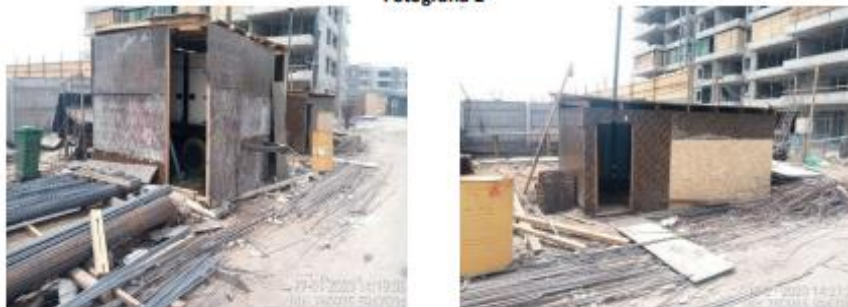
**Fotografía 2**

**Descripción medio de prueba:** Medición con medidor de distancia digital en terreno, inspección visual.

Número de hecho constatado: 03	Estación N°: 03
Documentación entregada: Resolución Exenta N°2333/2022 - SMA	
<b>Exigencia:</b> <p>ii. Identificar los equipos de uso manual que se encuentren en la faena y que constituyan fuentes emisoras de ruido, como sierras, taladros, martillos y demás herramientas de percusión o corte, ya sean eléctricas o manuales. El titular deberá dar cuenta de la implementación de biombos acústicos (fijos o móviles) que resulten adecuados para mitigar el ruido que las mismas produzcan, ya sea en actividades relacionadas a la losa de avance, o en cualquier otro sector que requiera de trabajos en espacios abiertos.</p> <p>El estándar mínimo a cumplir por dichas barreras, será contar una materialidad aproximada de 10 kg/m², lo cual equivaldría a una estructura de planchas de madera OSB de 15 mm de espesor, con un relleno interior con lana mineral o similar de 50 mm de espesor, y como contención y con el fin de evitar el desprendimiento de esta última y la protección de la integridad física de los trabajadores, un recubierto de malla raschel, tela arpillera o velo negro. Las dimensiones del encierro deberían cubrir completamente la maquinaria y al trabajador que la utiliza, y tener 1, 2 ó 3 lados cubiertos, según corresponda a la fuente en cuestión. De manera adicional, el personal de la obra deberá ser instruido en el adecuado uso e implementación de los encierros, de modo que el mismo sea utilizado de manera efectiva.</p>
