## INFORME TÉCNICO DE FISCALIZACIÓN AMBIENTAL

### Medidas Provisionales

CONSTRUCCIÓN HABITACIONAL Y COMERCIAL SAGASCA CON MANUEL PLAZA - IQUIQUE

DFZ-2023-984-I-MP

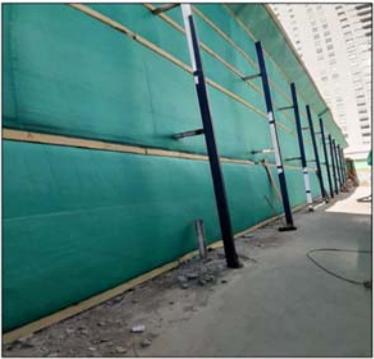
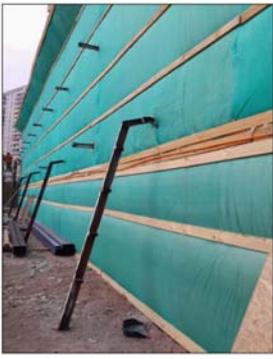
<b>Fotografía 1.</b>		<b>Fotografía 2.</b>	
Fecha: 26-04-2023		Fecha: 26-04-2023	
<b>Descripción del medio de prueba:</b> Cumplimiento Medida Provisional N°1 - Ejecución de cierre acústico.		<b>Descripción del medio de prueba:</b> Cumplimiento Medida Provisional N°1 - Ejecución de cierre acústico.

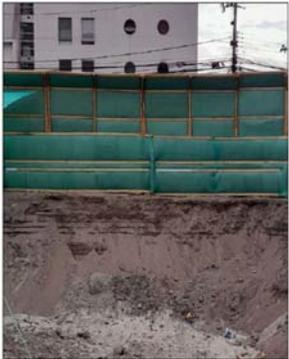
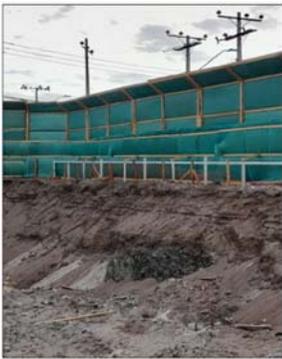
<b>Fotografía 3.</b>		<b>Fotografía 4.</b>	
Fecha: 26-04-2023		Fecha: 26-04-2023	
<b>Descripción del medio de prueba:</b> Cumplimiento Medida Provisional N°1 - Ejecución de cierre acústico.		<b>Descripción del medio de prueba:</b> Cumplimiento Medida Provisional N°1 - Ejecución de cierre acústico.

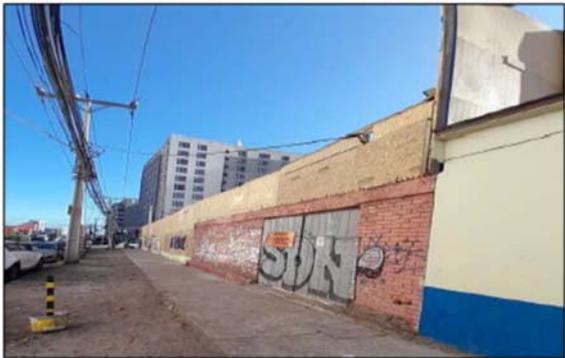
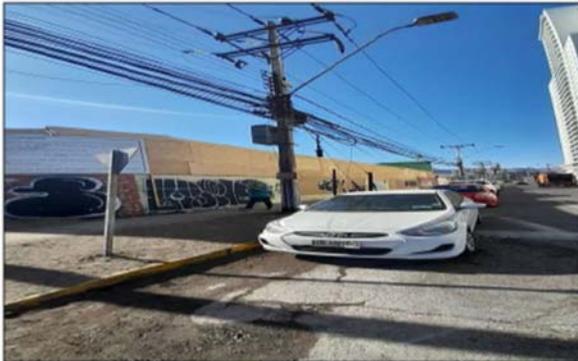
<b>Fotografía 5.</b>		<b>Fotografía 6.</b>	
Fecha: 26-04-2023		Fecha: 26-04-2023	
<b>Descripción del medio de prueba:</b> Cumplimiento Medida Provisional N°1 - Ejecución de cierre acústico.		<b>Descripción del medio de prueba:</b> Cumplimiento Medida Provisional N°1 - Ejecución de cierre acústico.

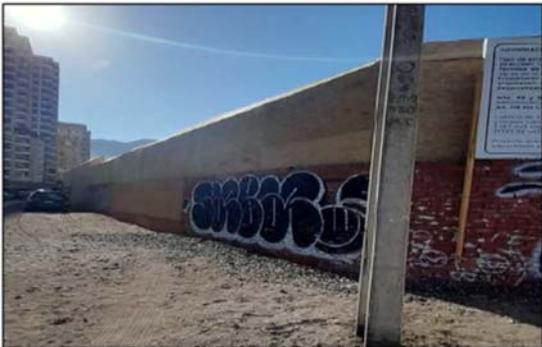
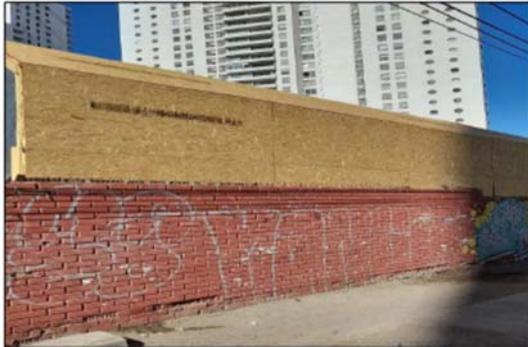
<b>Fotografía 7.</b>		<b>Fotografía 8.</b>	
Fecha: 26-04-2023		Fecha: 26-04-2023	
<b>Descripción del medio de prueba:</b> Cumplimiento Medida Provisional N°1 - Ejecución de cierre acústico.		<b>Descripción del medio de prueba:</b> Cumplimiento Medida Provisional N°1 - Ejecución de cierre acústico.

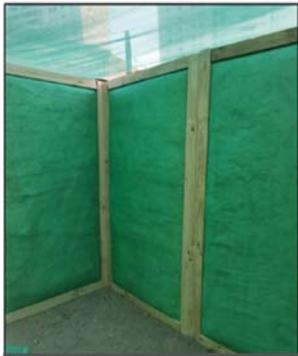
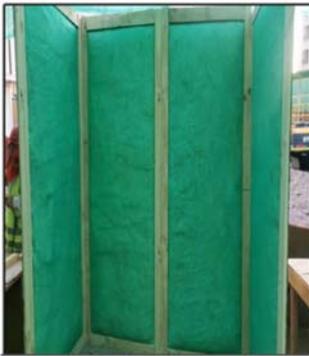
<b>Fotografía 9.</b>		<b>Fotografía 10.</b>	
Fecha: 26-04-2023		Fecha: 26-04-2023	
<b>Descripción del medio de prueba:</b> Cumplimiento Medida Provisional N°2 - Identificación de Equipos y Ejecución de Biombos Acústicos: Biombos acústicos móviles.		<b>Descripción del medio de prueba:</b> Cumplimiento Medida Provisional N°2 - Identificación de Equipos y Ejecución de Biombos Acústicos: Biombos acústicos móviles.

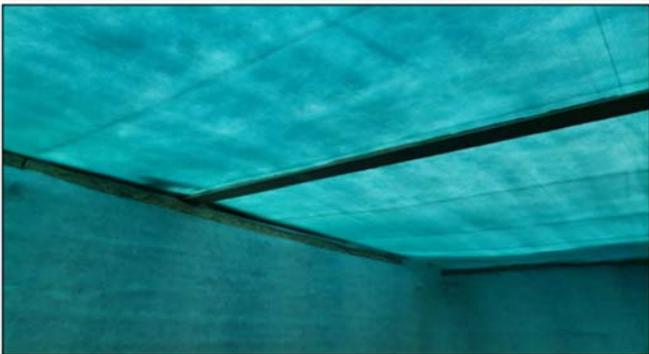
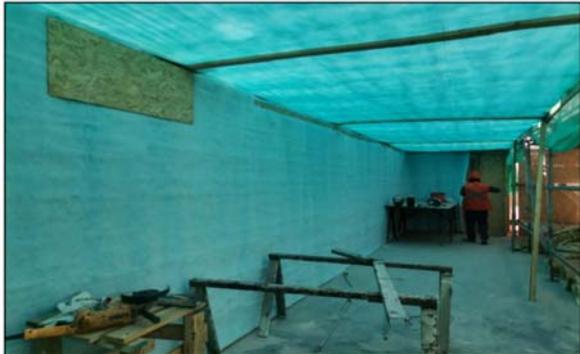
<b>Fotografía 11.</b>		<b>Fotografía 12.</b>	
Fecha: 26-04-2023		Fecha: 26-04-2023	
<b>Descripción del medio de prueba:</b> Cumplimiento Medida Provisional N°2 - Identificación de Equipos y Ejecución de Biombos Acústicos: Taller con cierre acústico.		<b>Descripción del medio de prueba:</b> Cumplimiento Medida Provisional N°2 - Identificación de Equipos y Ejecución de Biombos Acústicos: Taller con cierre acústico.

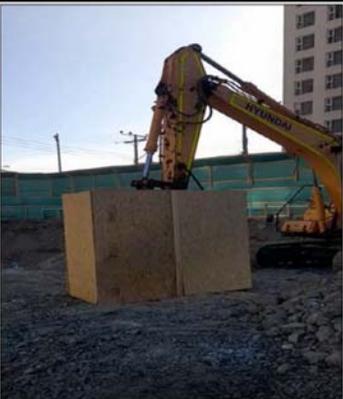
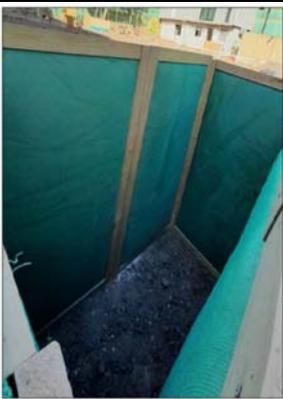
<b>Fotografía 13.</b>		<b>Fecha:</b> 26-04-2023	
<b>Descripción del medio de prueba:</b> Cumplimiento Medida Provisional N°2 - Identificación de Equipos y Ejecución de Biombos Acústicos: Imagen de prueba para implementación de biombo acústico para martillo hidráulico.		<b>Descripción del medio de prueba:</b> Cumplimiento Medida Provisional N°2 - Identificación de Equipos y Ejecución de Biombos Acústicos: Imagen de prueba para implementación de biombo acústico para martillo hidráulico.

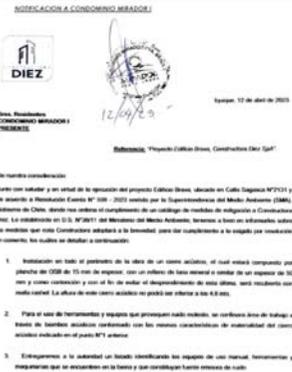
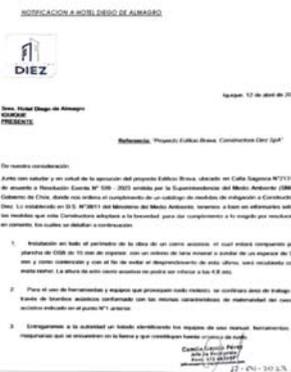
<b>Fotografía 19.</b>	<b>Fecha:</b> 26-04-2023	<b>Fotografía 20.</b>	<b>Fecha:</b> 26-04-2023
<b>Descripción del medio de prueba:</b> Cumplimiento Medida Provisional N°4 – Notificación de medidas a la comunidad colindante con la obra: Carta dirigida y recepcionada por el Condominio Mirador I el día 12-04-2023.		<b>Descripción del medio de prueba:</b> Cumplimiento Medida Provisional N°4 – Notificación de medidas a la comunidad colindante con la obra: Carta dirigida y recepcionada por el Hotel Diego de Almagro el día 12-04-2023.
