## INFORME TÉCNICO DE FISCALIZACIÓN AMBIENTAL

**Medidas Provisionales**

**ÁRIDOS PETROMAX**

**DFZ-2023-1601-VII-MP**

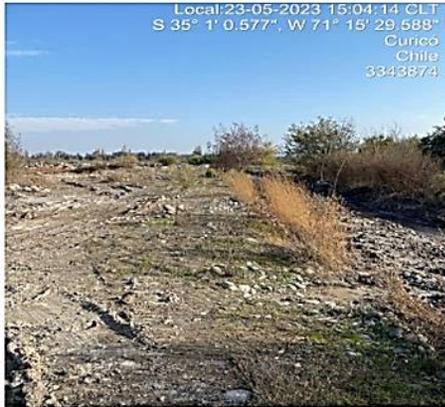
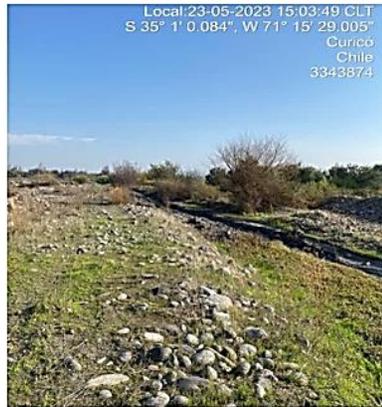
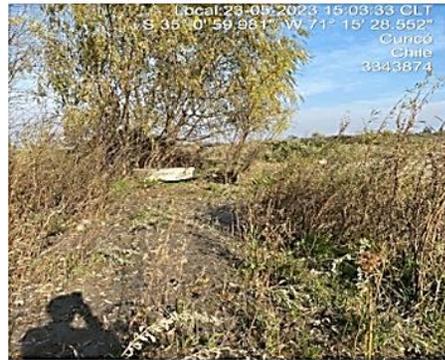
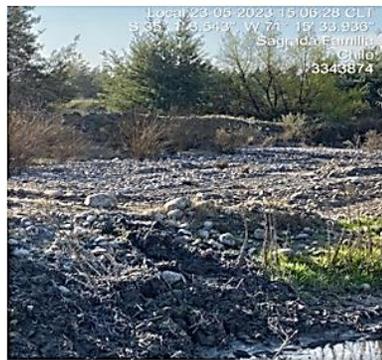
Fotografía 1.

Descripción Medio de Prueba: Mosaico efectuado en base a fotografías contenidas en el informe técnico remitido por el titular con fecha 05 de junio de 2023. Las imágenes dan cuenta de la limpieza efectuada en sector cercano a la ribera del Río Lontué.

| N° | Medida asociada | Hecho constatado | Conformidad técnica de la medida |
|---|--|---|---|
| 1 | <p>Realizar limpieza de los sectores de la ribera y cauce del Río Lontué en donde existe presencia y vestigios de RILes asociados a la operación del proyecto-</p> <p>Medios de verificación: esta medida será verificada con la entrega de un informe que contenga fotografías georreferenciadas que den cuenta de las actividades de limpieza y mantención de la ribera y cauce del Río Lontué.</p> <p>Plazo de ejecución: esta medida deberá ser ejecutada en un plazo no mayor a 10 días hábiles, contados desde la notificación de la resolución.</p> | <p>En base a los antecedentes analizados, conforme a lo reportado por el titular en el procedimiento de cumplimiento a las medidas provisionales impuestas por esta Superintendencia, se establece que el titular entregó la información que permite dar cuenta del cumplimiento a la acción individualizada, cumpliendo con la forma, fondo y plazo requerido mediante al Resolución Exenta SMA N.º799/2023.</p> | <p>La Resolución Exenta SMA N.º 799/2023 fue notificada al titular el día 15 de mayo de 2023. Con fecha 05 de junio de 2023, el titular remitió un reporte técnico que se contemplaba en dicha resolución, como medio verificador de las acciones mandatadas por la SMA (Anexo 2). La limpieza se ribera y cauce del Río Lontué contemplada en la Acción 1, debería ser ejecutada por el titular en un transcurso de 10 días hábiles desde la notificación de la acción. Este plazo se cumplió el día 29 de mayo de 2023. De acuerdo con la Carta Gantt que se adjunta en el informe (Figura 2), relacionado con el plan de trabajo ejecutado por el titular para dar cumplimiento las acciones del PDC, establece que la limpieza del río se habría desarrollado entre los días 16 de mayo de 2023 y el día 25 de mayo de 2023. En el mismo informe técnico se adjuntan verificadores fotográficos que dan cuenta de que se realizó la limpieza de los sectores de la ribera y cauce del Río Lontué, en donde se detectó presencia y vestigios de RILes asociados a la operación del proyecto. En los registros fotográficos (Fotografías 2 y 3) se aprecian actividades de limpieza en el canal previo al sector de río y en el río mismo. Además, el informe da cuenta del destino final de estos residuos. Se señala que todo el material retirado es utilizado como materia prima para jardines, lo que corresponde aproximadamente 2 camiones de 20 m<sup>3</sup>, y que se enviaron a la planta de áridos.</p> |

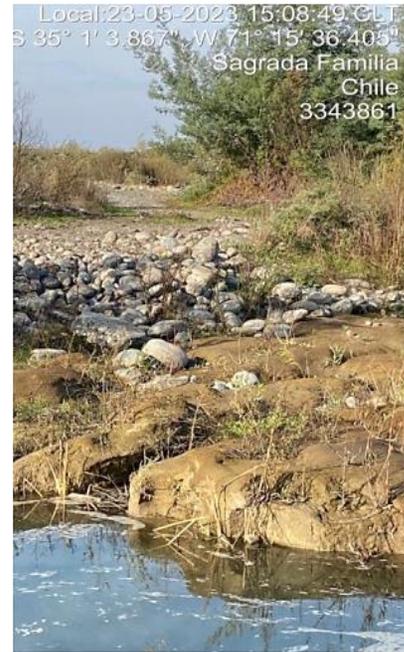
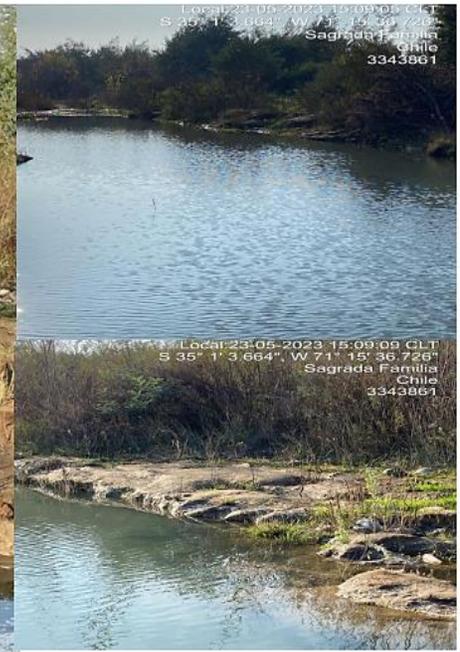
Fotografía 2.

Descripción Medio de Prueba: Mosaico efectuado en base a fotografías contenidas en el informe técnico remitido por el titular con fecha 05 de junio de 2023. Las imágenes dan cuenta de la limpieza efectuada en la ribera y cauce del Río Lontué.

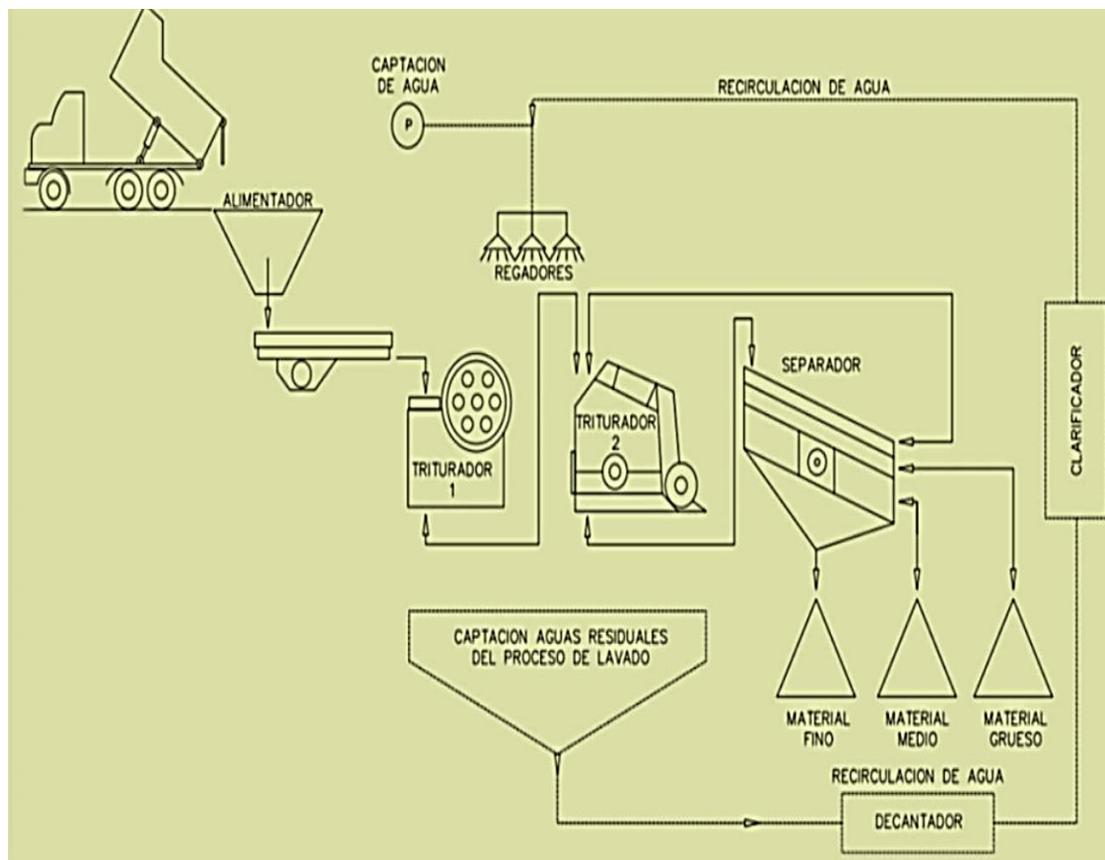
Figura 5.

Esquema del sistema propuesto por el titular para cancelar sus descargas de residuos líquidos y generar un circuito de recirculación de agua cerrado.

| N° | Medida asociada | Hecho constatado | Conformidad técnica de la medida |
|---|--|---|--|
| | | | <p>unidad fiscalizable.</p> <p>El nuevo sistema de trabajo presentado por el titular se puede apreciar en la Figura 5.</p> |

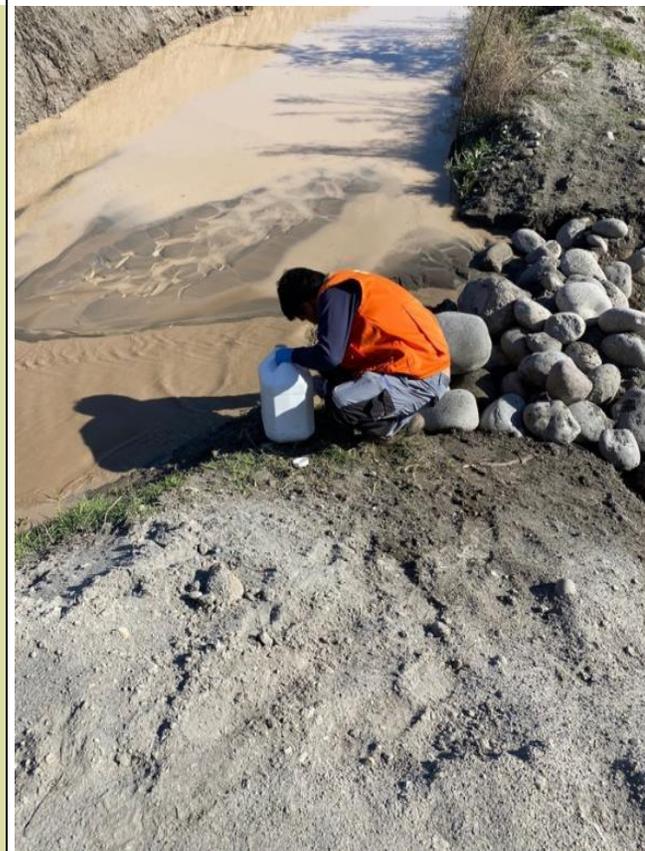
Fotografía 3.

Personal de laboratorio tomando muestra de aguas residuales generadas en la unidad fiscalizable.

| N° | Medida asociada | Hecho constatado | Conformidad técnica de la medida |
|---|--|---|--|
| 5 | <p>Iniciar el procedimiento para la realización de la caracterización de los RILES, monitoreando los residuos líquidos industriales actualmente acumulados en el proyecto. Cabe señalar que dichos muestreos deberán ejecutarse por una Entidad Técnica de Fiscalización Ambiental (en adelante, "ETFA") autorizada por esta SMA para los alcances correspondientes.</p> <p>Lo anterior, en observancia a lo dispuesto en el artículo 21 del reglamento contenido en el D.S. N.º 38/2013 MMA. El registro público de las ETFA es de acceso público y se encuentra disponible en <a href="https://entidadestecnicas.sma.gob.cl">https://entidadestecnicas.sma.gob.cl</a>.</p> <p>Medios de verificación: Esta medida será verificada con la entrega de los antecedentes necesarios que den cuenta de gestiones tendientes a obtener los antecedentes requeridos para dar inicio al procedimiento para la realización de la caracterización de los RILES. Lo anterior sin perjuicio de lo señalado en el resuelvo segundo de la presente resolución [Resolución Exenta SMA N.º799/2023], que solicita sean entregados los informes de ensayo de laboratorio y sus respectivos resultados, una vez que éstos se obtengan.</p> <p>Plazo de ejecución: Los antecedentes deberán ser presentados a esta Superintendencia en un plazo no mayor a 15 días hábiles, contados desde la notificación de la presente resolución.</p> | <p>En base a los antecedentes analizados, conforme a lo reportado por el titular en el procedimiento de cumplimiento a las medidas provisionales impuestas por esta Superintendencia, se establece que el titular entregó la información que permite dar cuenta del cumplimiento a la acción individualizada, cumpliendo con la forma, fondo y plazo requerido mediante al Resolución Exenta SMA N.º799/2023.</p> | <p>Respecto a la acción 5 de la Resolución Exenta SMA N.º799/2023, que guarda relación con la realización de una caracterización de los RILES, monitoreando los residuos líquidos industriales actualmente acumulados en el proyecto, mediante la contratación de un laboratorio acreditado como ETFA, el titular hace presente lo siguiente:</p> <p><i>Para dar cumplimiento a este requerimiento, se hace mención que la empresa TRANSPORTES PETROMAX SPA, no realizara descargas a ningún cauce de río, toda el agua de lavado será recuperada y reutilizada en el mismo proceso.</i></p> <p>El titular adjuntó en su presentación de fecha 05 de junio de 2023, una orden de compra extendida a nombre de HIDROLAB, laboratorio que está registrado como ETFA (Entidad Técnica de Fiscalización Ambiental) en la SMA. La ETFA se encuentra acreditada en los alcances requeridos para los requerimientos mandatados por el titular conforme a la Resolución Exenta SMA N.º 258/2022 y Resolución Exenta SMA N.º478/2022.</p> <p>Dentro del informe técnico de reporte de cumplimiento, el titular adjunta además fotografía de personal ETFA realizando una toma de muestra en la unidad fiscalizable, fechada el día 12 de mayo de 2023 (Fotografía 3). El análisis de resultados se realizará una vez que el titular remita los resultados a fin de aportar dichos antecedentes al expediente.</p> <p>Respecto de la no indicado por el titular, en relación con no realizar descargas de aguas residuales a cuerpos de agua superficial, se establece que, de darse tal condición en la operación, no es menester la aplicación de la norma de emisión de RILes, Decreto Supremo N.º 90/2000 MINSEGPRES. Esta condición debe ser corroborada por esta Superintendencia.</p> |
