MEMORÁNDUM D.S.C. N° 672/2023

MAT. : Solicita renovación de medida urgente y transitoria que indica

IMAGEN 1: TRAZADO NUEVA LÍNEA 2X220 NUEVA ALTO MELIPILLA - NUEVA CASABLANCA - LA PÓLVORA - AGUA SANTA

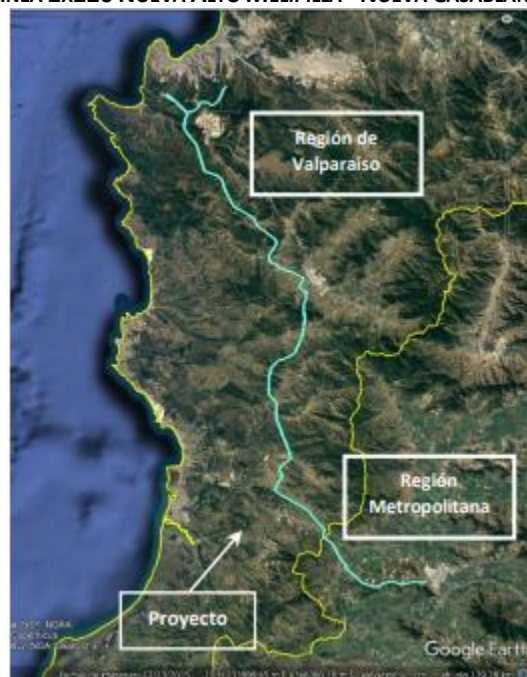
El Proyecto tiene por objetivo principal la construcción de una línea de transmisión eléctrica (LTE) de doble circuito, a un nivel de tensión de 220 kV y 110,18 km de longitud, extendiéndose desde la comuna de Melipilla en la Región Metropolitana hasta la comuna de Viña del Mar en la Región de Valparaíso, abarcando una superficie total de 639,3 hectáreas para la construcción de sus obras permanentes y temporales, tal como se muestra en la imagen siguiente.
