ACTA DE INSPECCION AMBIENTAL

1. ANTECEDENTES		
1.1 Fecha de Inspección: 28/03/2024.	1.2 Hora de inicio: 16:05.	1.3 Hora de término: 17:13.
1.4 Nombre de la Unidad Fiscalizable: Discoteca Tokio.	1.5 Estado operacional de la Unidad Fiscalizable: Sin funcionamiento.

3. MATERIA ESPECÍFICA OBJETO DE LA INSPECCIÓN AMBIENTAL
Verificación cumplimiento de medidas de la medida provisional Pre-procedimental.

Medida Provisional Pre-procedimental a Sociedad Tokio, Resolución Exenta N°329/2024.

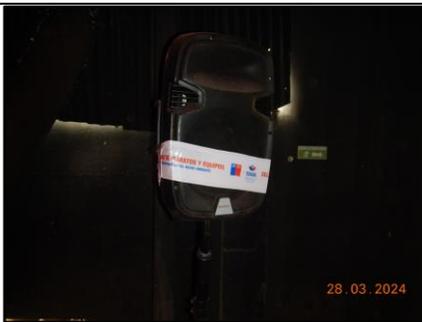
Fotografía 1.

- Se constató que los sellos dispuestos en los siguientes equipos se mantenían en igualdad de condiciones respecto a su instalación con fecha 07 de marzo de 2024: un parlante Mackie C300, un parlante Mackie C3002, un parlante Bare Tone y Ecuilizador.

Descripción del medio de prueba: Registro del estado del sello del parlante de la marca Bare Tone ubicado en el sector de la terraza.

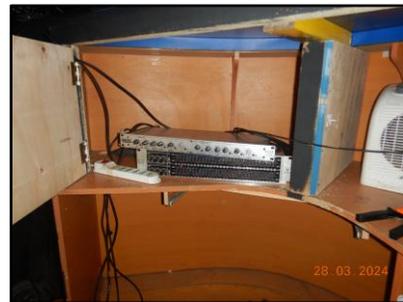
Fotografía 2.

- Se constató la implementación de un equipo limitador acústico de la marca Coxx, modelo CX234, el cual estaba al interior de una caja de madera que cuenta con una abertura para la instalación de un candado. Según lo señalado por el Sr. Faúndez, el limitador acústico será instalado el día de hoy y adicionalmente, se instalarán dos (2) límites acústicos, uno en el salón principal y otro en el subterráneo. Estos serán instalados una vez se haga el retiro de los sellos, ya que los mismos no permiten hacer las conexiones con los equipos de reproducción de música.

Descripción del medio de prueba: Registro del limitador acústico al interior de una caja de madera que se encontraba en el sector de la terraza.

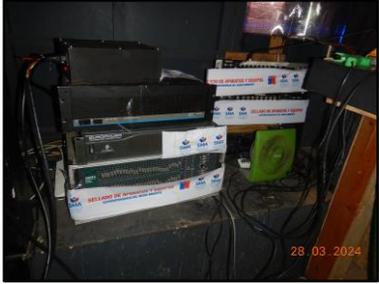
- Se constató que los sellos dispuestos en los siguientes equipos se mantenían en igualdad de condiciones respecto a su instalación con fecha 07 de marzo de 2024: un parlante Electro Voice, dos (2) Parlantes Yamaha, tres (3) ecualizadores, un micrófono y un Sub-bajo MRS. Cabe señalar que uno de los parlantes Yamaha se encontraba en suelo.

<p>Fotografía 3. Descripción del medio de prueba: Registro de los tres (3) ecualizadores que se encontraban en el salón principal, con sus sellos intactos.</p>	<p>Fotografía 4. Descripción del medio de prueba: Registro de la implementación de medidas estructurales para el control de emisiones acústicas de ventanas, en el salón principal.</p>

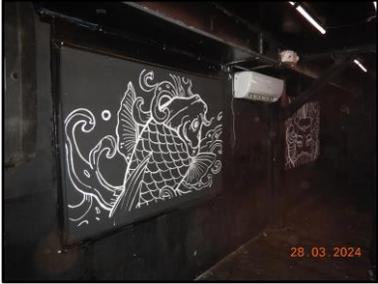
- Por otro lado, se constató la implementación de infraestructura para el control de emisiones acústicas y que corresponde a las siguientes: puerta que separa el salón principal con el pasillo de acceso y dos ventanas. De acuerdo con lo señalado por el Sr. Faúndez, las ventanas fueron selladas en su exterior e interior del local y rellenas con lana mineral.

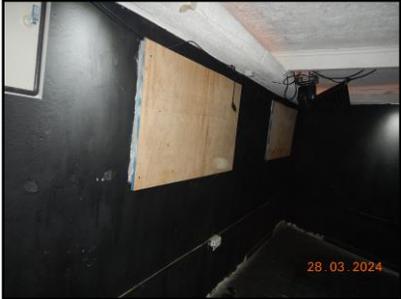
- Se constató que los sellos dispuestos en los siguientes equipos se mantenían en igualdad de condiciones respecto a su instalación con fecha 07 de marzo de 2024: un parlante y un sub-bajo.
- Se constató la implementación de infraestructura para el control de emisiones acústicas en al menos tres (3) ventanas y una puerta de salida que se encuentran selladas en su exterior e interior, además de estar rellenas con lana mineral, según lo señalado por el Sr. Jonathan Faúndez, Socio de la empresa titular.

<p>Fotografía 5. Descripción del medio de prueba: Registro de la implementación de medidas estructurales para el control de emisiones acústicas de ventanas, en el subterráneo.</p>	<p>Fotografía 6. Descripción del medio de prueba: Registro de parlante que contaba con su sello intacto, en el sector del subterráneo.</p>

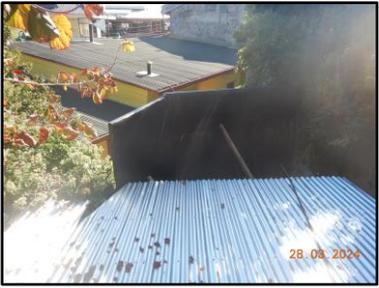
- Posteriormente, se procedió a salir por una ventana hacia el techo de la terraza para verificar la instalación de la pantalla acústica que colinda con una vivienda. Al respecto, el Sr. Jonathan Faúndez, Socio de la empresa titular, informó que se implementó dicha infraestructura a sugerencia del profesional que elaboró el informe de diagnóstico.

<p>Fotografía 7. Descripción del medio de prueba: Registro de la implementación de barrera acústica en el sector que colinda con casa vecina.</p>	<p>Fotografía 8. Descripción del medio de prueba: Registro del retiro de los sellos de los ecualizadores que se encontraban en el sector del salón principal.</p>

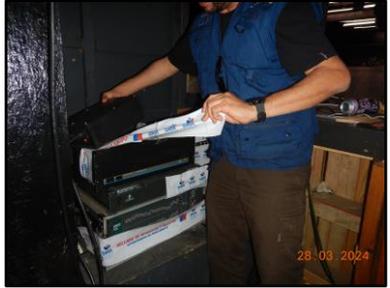
Una vez que se constató la implementación de las mejoras en la UF y la adquisición de un limitador acústico, que será instalado durante la tarde de hoy, se procedió al retiro de los sellos que fueron implementados con fecha 07 de marzo de 2024, lo cual también permitirá efectuar las conexiones y ajustes con los limitadores acústicos.
