MEMORÁNDUM D.S.C. N° 145/2024

MAT. : Solicita renovación de medida provisional que indica.

El Sr. Heraldo Parra Pincheira, Cédula de Identidad N° 9.130.644-1 (en adelante, “titular”), es titular de la actividad “Escombrera Familia Parra Humedal Vasco Da Gama” (en adelante, “Proyecto”), asociada a la unidad fiscalizable del mismo nombre (en adelante, “unidad fiscalizable” o “vertedero”). Dicha unidad fiscalizable se localiza en el fundo El Boldal s/n, comuna de Hualpén, Región del Biobío.

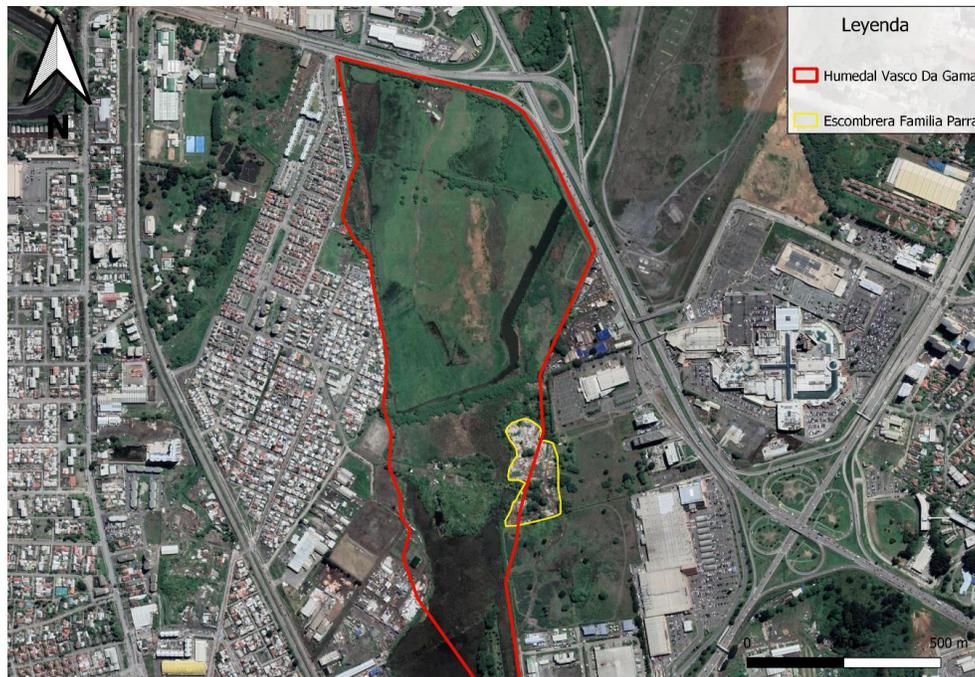
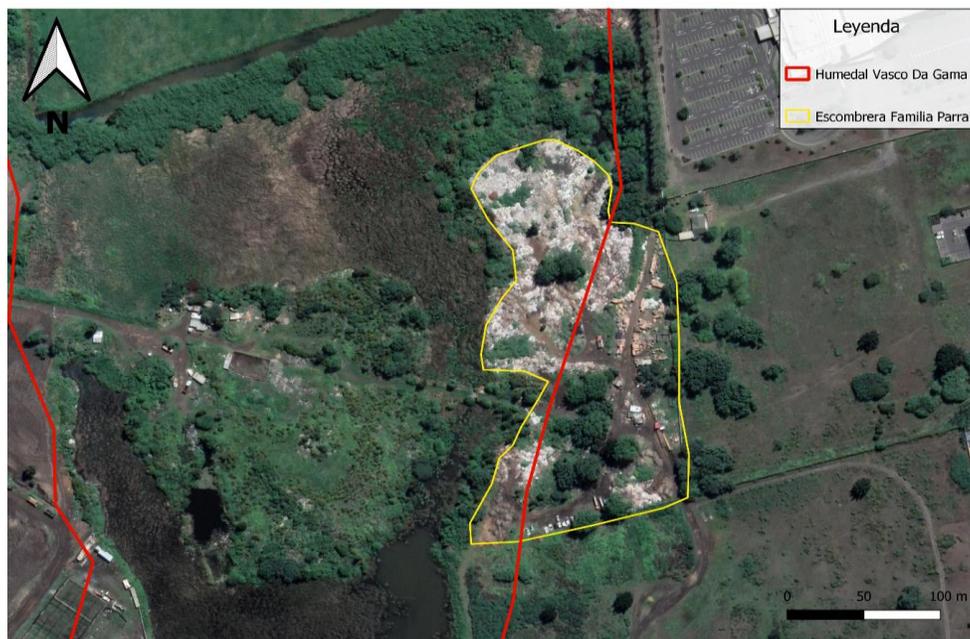
Figuras 2 y 3. Polígono del Humedal y del vertedero

Cabe hacer presente que como se apreciará en las siguientes figuras, el Proyecto se emplaza sobre parte del Humedal, que forma parte de la red de humedales del Sitio Prioritario Sistema Humedal Paicaví-Tucapel Bajo - Vasco da Gama - Rocuant – Andalién¹, de gran importancia ecosistémica para la región, dado que en el área se ha constatado la presencia de fauna silvestre clasificada en categoría de conservación y de baja distribución, destacándose las especies de baja movilidad y de distribución acotada *L. schroederi*, *R. arunco* y *C. gayi*, categorizadas como vulnerables (VU) y que al mismo tiempo son clasificadas como endémicas, lo que determinaría su cualidad de recurso escaso y único. De igual manera, se relevan las poblaciones de *P. thaul* y *B. taeniata* las cuales están clasificadas como casi amenazadas (NT) y las poblaciones de Cuervo de pantano (*Plegadis chihi*), clasificado como casi amenazada (NT) y considerado como una especie poco común en Chile². Por tanto, “*el humedal corresponde a zona de alto valor ecológico para una diversidad de especies, como así también provee de servicios ecosistémicos; de regulación, provisión y culturales*”³.

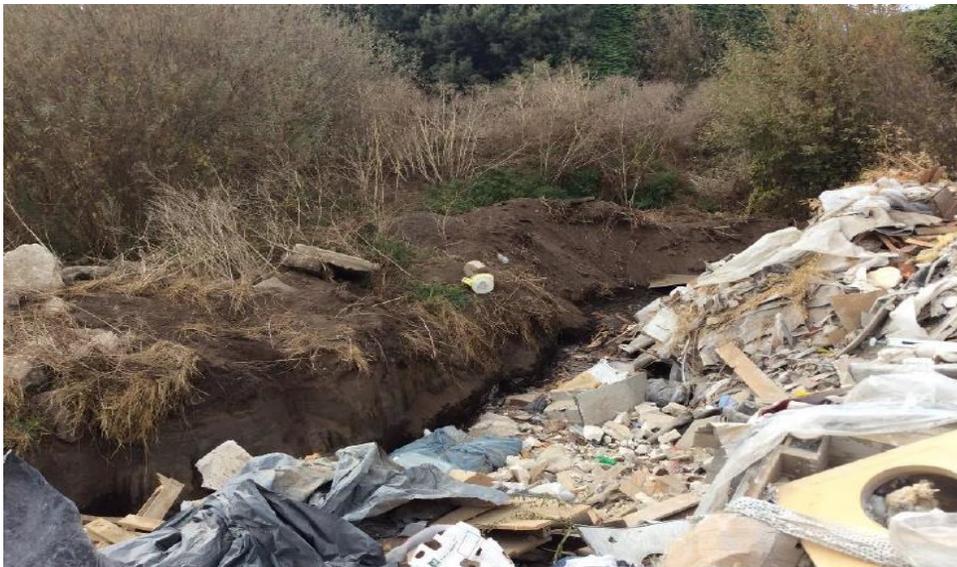
Imagen 1. Construcción de zanja y escarpe de terreno del humedal

Los residuos que eran dispuestos en el humedal, según se observó en terreno, correspondían a una mezcla de residuos sólidos y escombros, además de ramas, materiales en desuso de construcción y demolición, y de residuos calificados como peligrosos -focos halógenos-⁶ por la normativa sanitaria, tal como se pueden visualizar en las siguientes imágenes:

⁶ Respecto a estos residuos, se pudo observar que en el sector oeste existía agua aflorada, que tenía contacto directo con estos residuos.

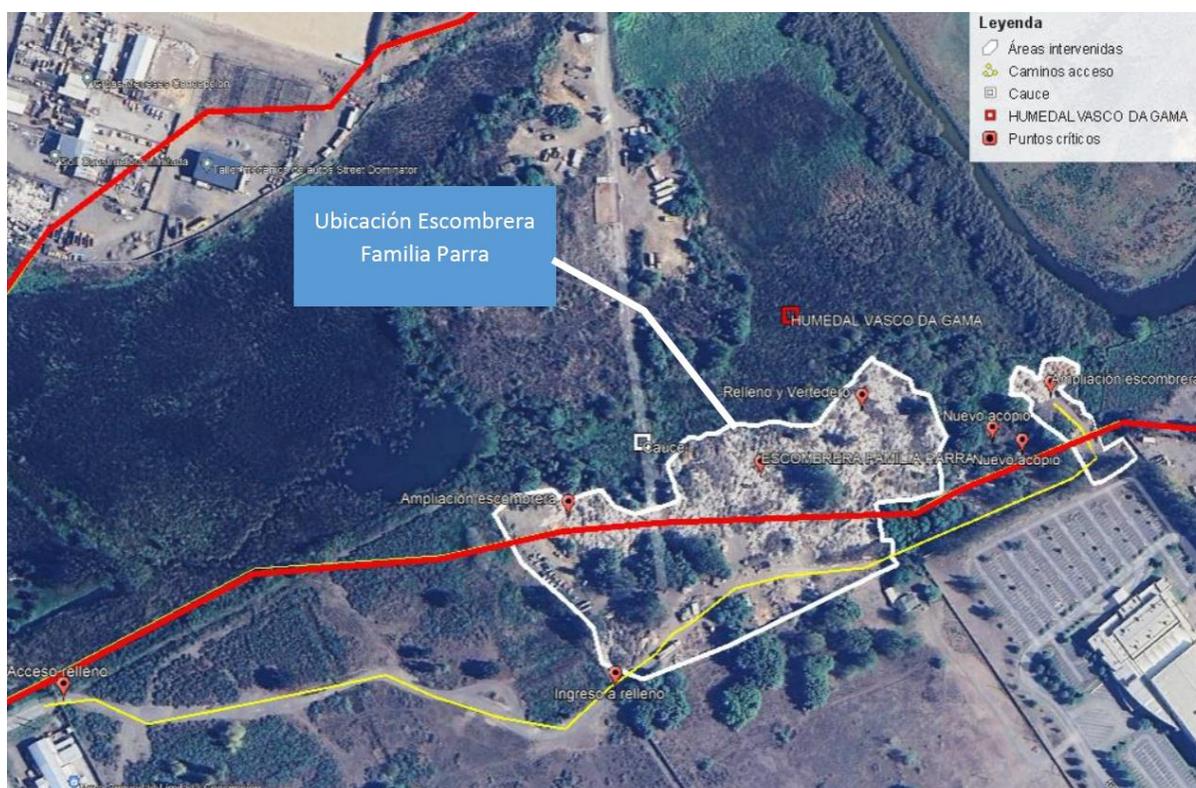
Figura 4. Nuevos acopios y rellenos en el humedal.

En virtud de esta nueva fiscalización, el IFA DFZ-2023-2167-VIII-SRCA concluye que los hallazgos asociados al Cargo N° 1 de la Resolución Exenta N° 1/Rol D-112-2023, se han mantenido por parte del Titular verificándose que la situación de la escombrera o vertedero ilegal se habría incrementado indicando que *“sigue expandiéndose en área y en altura. Con lo cual los efectos sobre el ecosistema se están incrementando en su significancia y disminuyendo la posibilidad de revertir el impacto sobre el suelo, fauna y flora ripariana”*.

La siguiente figura, permite graficar de mejor manera estos antecedentes, donde se pueden visualizar los nuevos puntos de acopio de residuos y rellenos en el humedal:

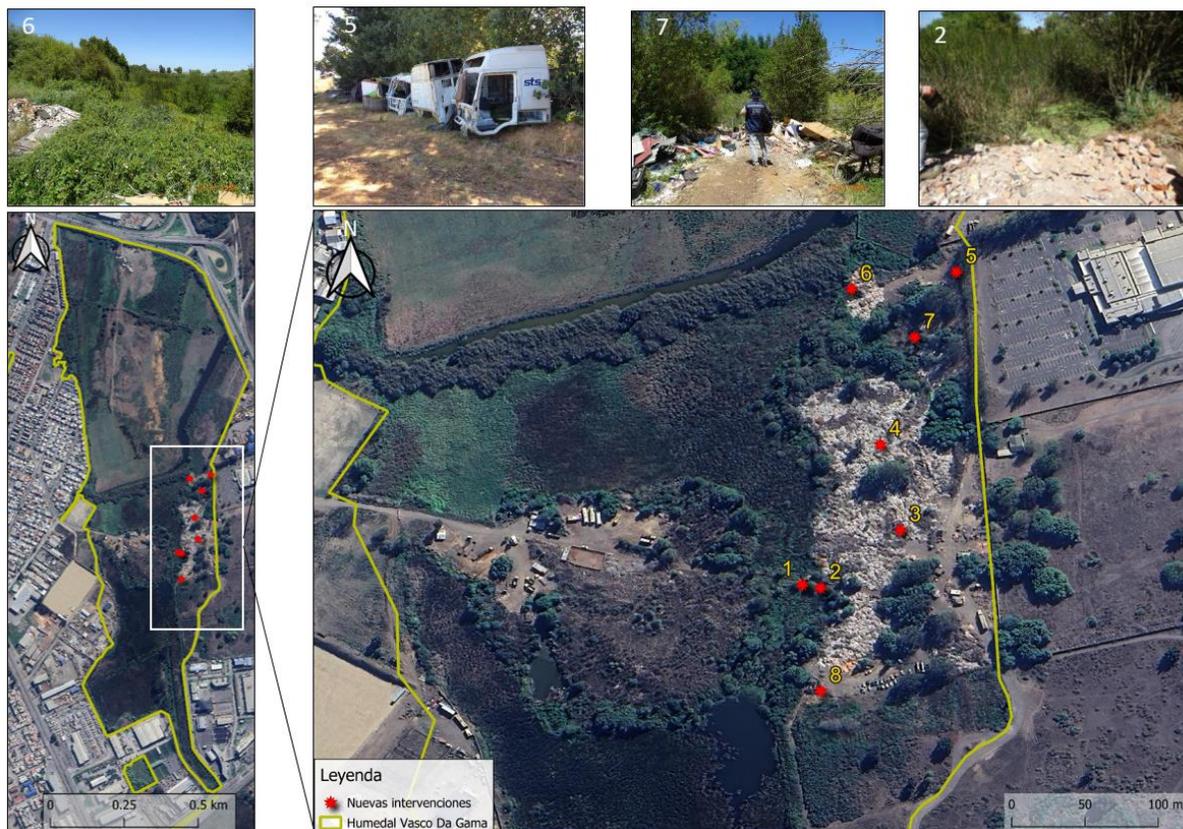
Figura 5. Nuevas intervenciones en el Humedal Vasco Da Gama

A través de dicha acta, los fiscalizadores constataron que una camioneta intentaba ingresar al vertedero con carga de escombros y material terrígeno para ser dispuesta en el lugar. Asimismo, como parte de esta diligencia, los fiscalizadores recopilaban evidencia fotográfica en cuatro estaciones claves, tal como se visualiza a continuación:

Al respecto, se pudo constatar en la estación 1, correspondiente al área cercana al paso sobre el cauce que conecta ambos sectores rellenados del Humedal, que la escombrera permanece en su ubicación, no observándose en esta área un progreso en los puntos 1 y 2 de la figura 5 del presente memorándum.

La vegetación en este sector está en crecimiento, predominando en su mayoría maleza y especies oportunistas.

Luego, en la denominada estación 2, perteneciente a la sección de la escombrera consolidada, y que abarca los puntos 3 y 4 de la figura 5 de este memorándum, los fiscalizadores verificaron la presencia de nuevos acopios, señalando que estas áreas continúan utilizándose para rellenar sectores. En este punto, se identificaron acopios de neumáticos, madera y otros residuos de construcción.

Asimismo, en la estación 3, constitutiva del antiguo sector de construcción de plataforma, incluida en la figura 5 de este memorándum a través de los puntos 5, 6 y 7, se evidenció la presencia de nuevos acopios en zonas riparianas del Humedal, conformados por los siguientes residuos: chasis de camiones en desarme; escombros provenientes de demoliciones de colegios de la zona, los que serían recientes dada la ausencia de alumnos en los recintos educacionales; y, escombros provenientes de viviendas o estructuras incendiadas.

Finalmente, en la estación 4, área asociada al estacionamiento de automóviles en desuso, se constató que la plataforma construida se emplea para el desarme de automóviles y vehículos siniestrados de diversos tipos, en la que se observa un aumento en el número de automóviles desde la última actividad de inspección realizada en el lugar, los días 9 y 11 de mayo de 2023.

En consecuencia, los hallazgos detectados el día 10 de enero de 2024, confirmarían la ampliación de áreas afectadas en relación a lo definido en la Res. Ex. N° 1/Rol D-112-2023.

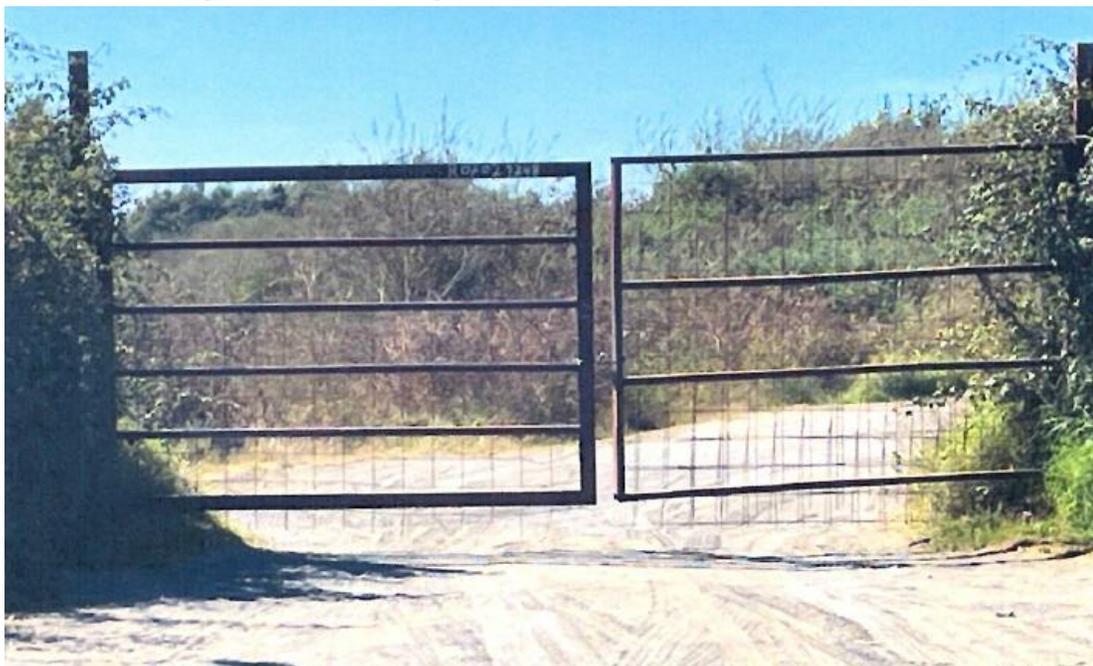
Imagen 3. Portón de ingreso al vertedero sin contar con letrero

Adicionalmente, no se observó el letrero en el acceso al predio, de acuerdo a lo exigido en la medida provisional contenida en la Resolución Exenta N° 172/2024, que publicite la detención de funcionamiento y prohibición de ingreso de residuos, como se observa en la siguiente imagen:

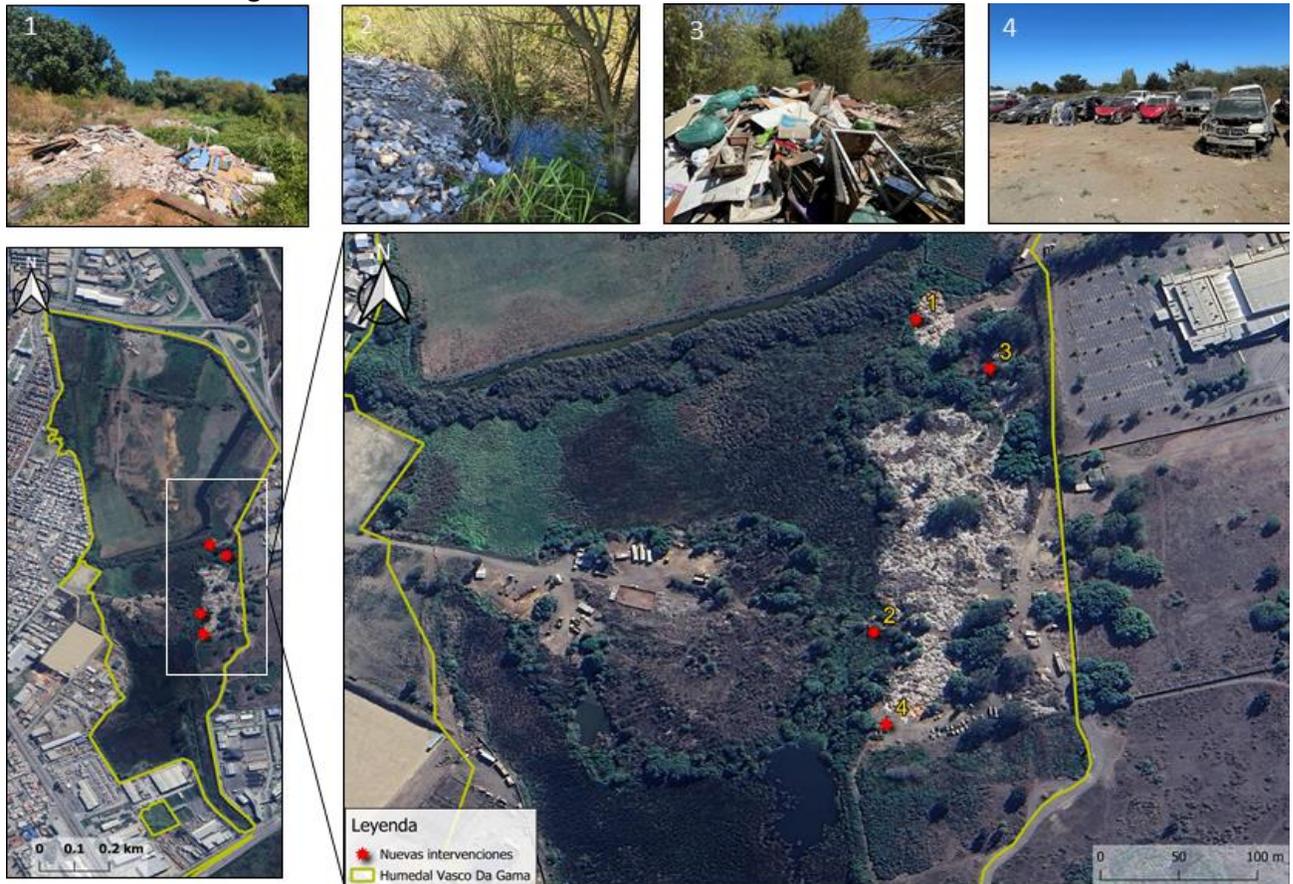
Figura 6. Nuevas intervenciones en el Humedal Vasco Da Gama

Luego, en relación a lo observado en terreno, los fiscalizadores pudieron constatar que en el sector poniente del predio, existen nuevos acopios, de tipo escombros, asimilables a residuos domiciliarios, de construcción, entre otros.

Además, se observó en el sector sur del vertedero, nuevos depósitos de escombros al pie del comienzo de la zona inundada del humedal, y en el sector oriente, se mantiene el acopio de vehículos chocados y en proceso de desarme.

Los nuevos puntos de acopio son graficados a través de la siguiente figura:

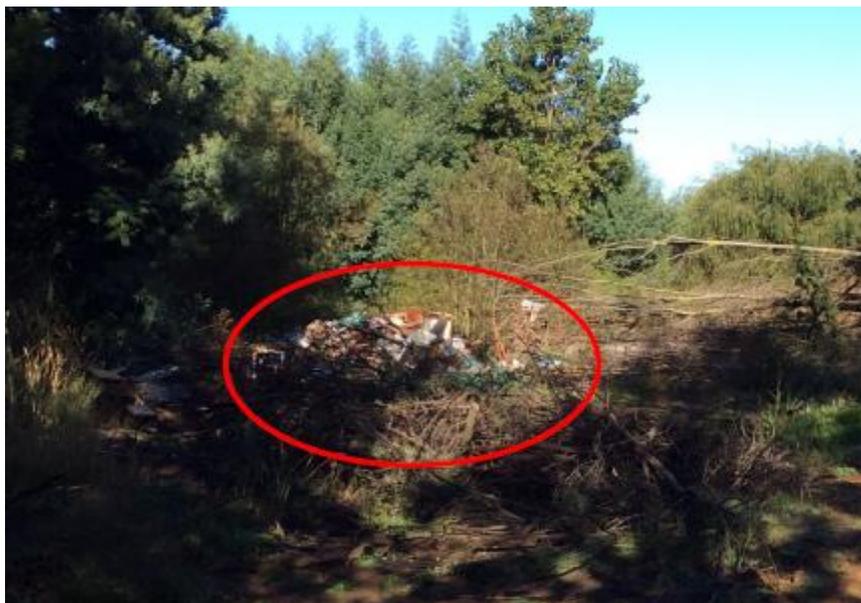
Imagen 4. Vista de la unidad fiscalizable con acopio de residuos domiciliarios

sobre los cuales no se pudo determinar si se trataban de nuevos acopios o los observados en inspecciones previas, lo que se desprende de las siguientes imágenes:

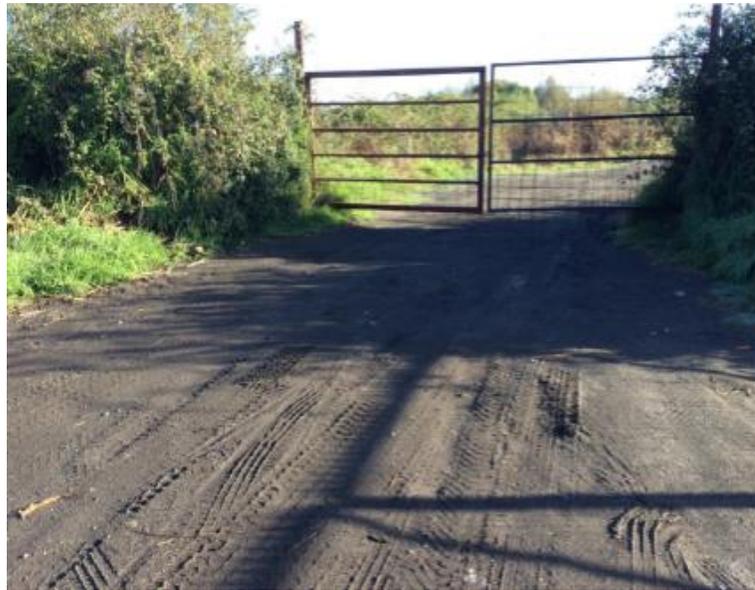
Imagen 5. Vista de acceso al vertedero

Además, en la inspección del día 3 de abril de 2024, en la puerta de ingreso se pudo observar una serie de huellas vehiculares, que no fueron advertidas en la inspección del 20 de marzo de 2024, junto con ello, se constató la ausencia del letrero y cintas de seguridad como medida que acredita la clausura ordenada por esta SMA a través de la Resolución Exenta N° 347/2024 como medio de verificación del cumplimiento de la medida provisional, lo que se puede observar en la siguiente imagen:

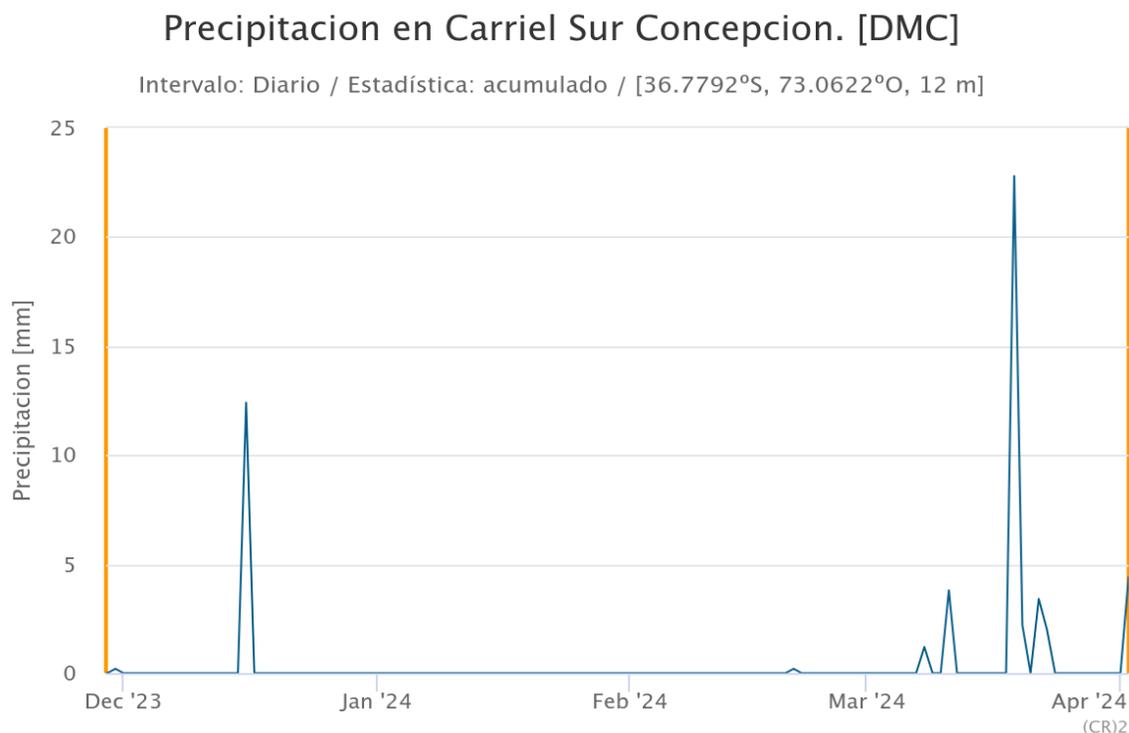
Figura 7. Precipitaciones en el área de la unidad fiscalizable.

En consecuencia, la inexistencia de medidas de mitigación por la disposición de residuos, agravan la situación de riesgo en la unidad fiscalizable, considerando que el aumento de las lluvias combinado con prácticas deficientes en la disposición de los residuos, ocasiona una mayor producción de lixiviados en los sitios intervenidos (Quintero et al., 2017)¹². Para el caso del Humedal Vasco Da Gama, se han presentados eventos pluviométricos de una magnitud considerable, destacando los 22,8 mm caídos el 19 de marzo 2024, como se observa en la siguiente figura:

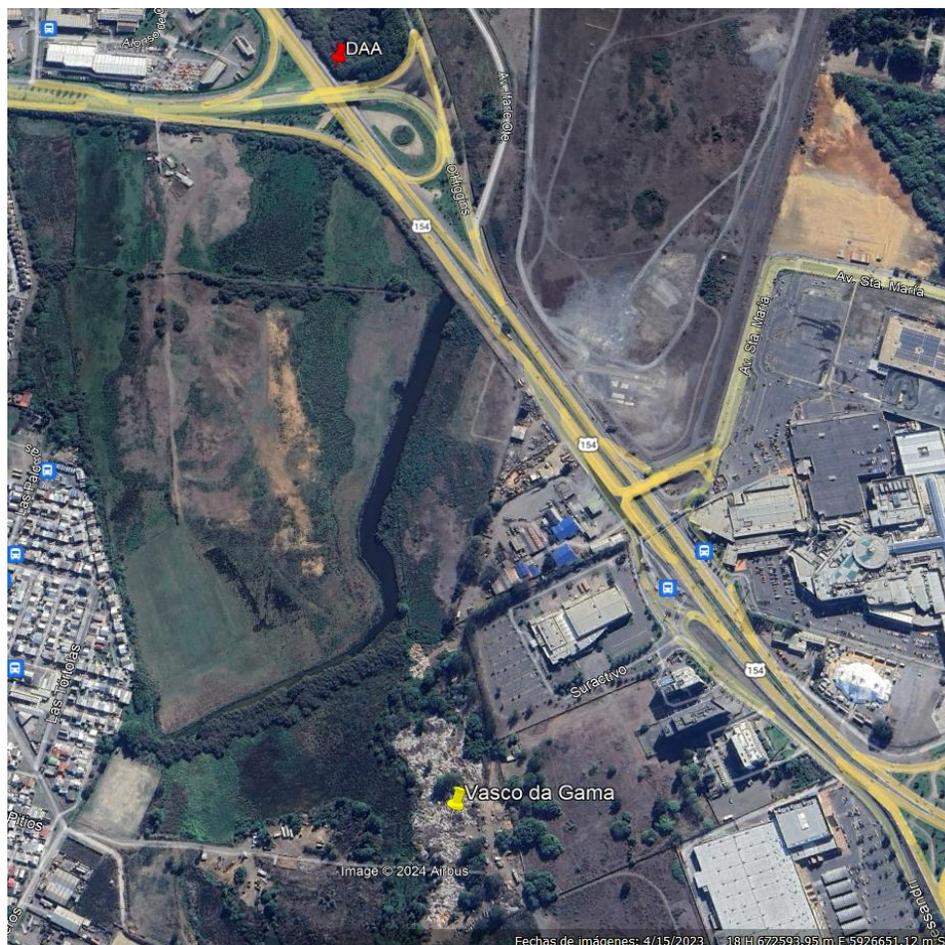
Figura 8. Ubicación de los derechos de aprovechamiento de agua constituidos en aguas superficiales

Al respecto, el derecho de aprovechamiento de aguas informado por la DGA contempla su punto de captación aguas abajo del Humedal Vasco Da Gama, por lo que potencialmente también podría llevar algún grado de alteración química dentro de sus flujos, repercutiendo tanto en el Humedal Rocuant-Andalién, como en los usos respectivos de la captación.
