## INFORME TÉCNICO DE FISCALIZACIÓN AMBIENTAL

### Medidas Provisionales

#### CONDOMINIO PALMAS DEL SUR II

DFZ-2023-1650-II-MP  
MP-034-2022

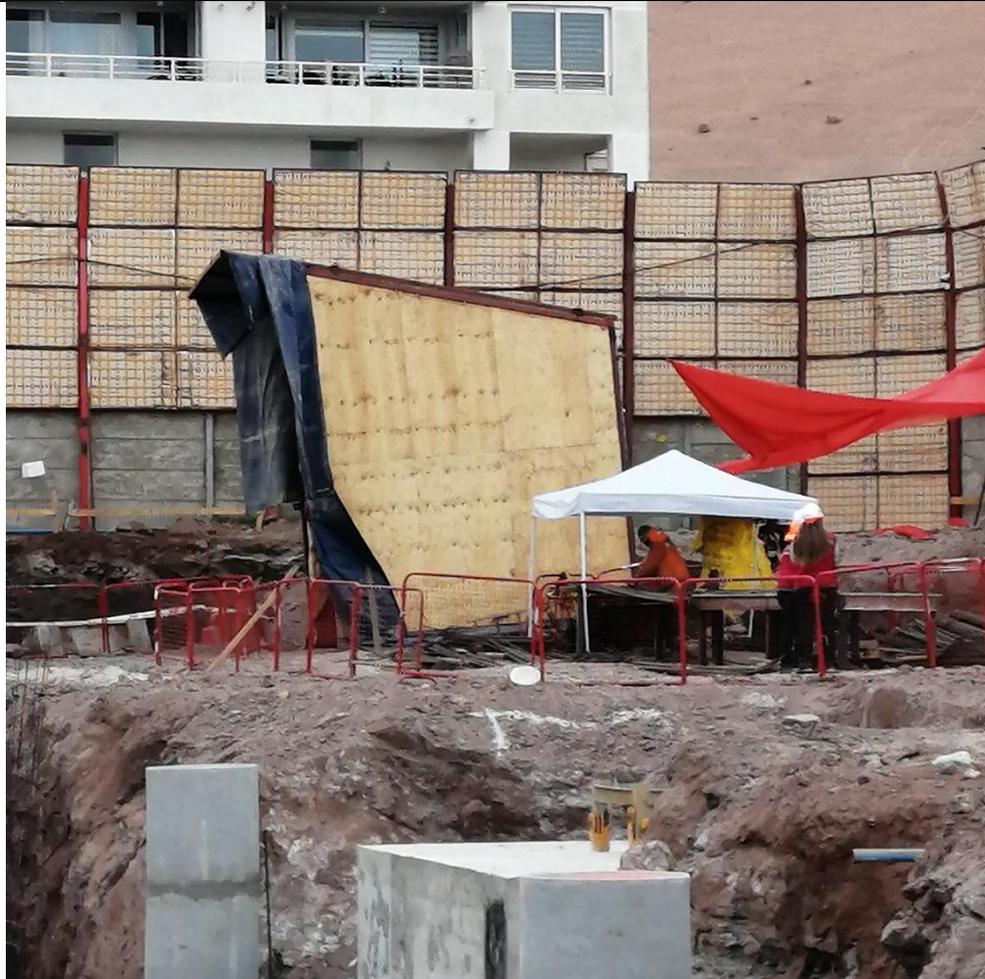
Fotografía 1.

N°	Medida asociada	Hecho constatado	Conformidad técnica de la medida
1	Construir e implementar semi encierros acústicos móviles o semi fijas en el sector donde se realicen actividades como perforación, corte de enfierraduras, preparación de estructuras, acopios de fierros y otros materiales, etc.	En visita inspectiva de fecha 27 de julio de 2022, se constata en faena estructura que corresponde a un semi encierro acústico, del tipo móvil. Ésta estaba ubicada en sector de trabajo de cortes de enfierraduras y otros materiales. Las características constructivas del encierro se encuentran en el punto 3.2 del Informe de Medición de los ruidos por Medida Provisional Pre Procedimental Condominio Palmas del Sur II.	Titular implementa el semi encierro acústico, por lo que esta medida estaría cumplida.

**Descripción del medio de prueba:** Registro fotográfico de semi encierro acústico durante inspección ambiental de fecha 27 de julio de 2022. Se observa además que en el área se realizan actividades de corte de enfierraduras y otros materiales.
