INFORME TÉCNICO DE FISCALIZACIÓN AMBIENTAL

Medidas Provisionales

PARQUE SOLAR TAMARUGO 3MW

DFZ-2024-1791-I-MP

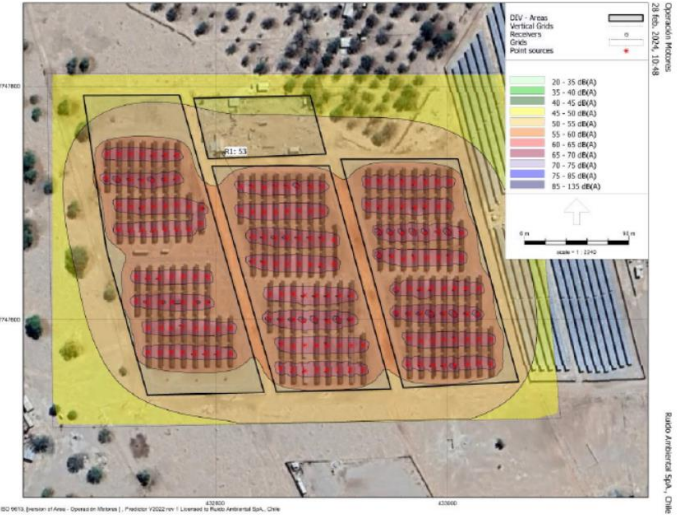
<p style="text-align: center;"><i>*Ficha técnica de motor tracker referencial presentado en Apéndices.</i></p> <p>En la siguiente figura, se presenta el mapa de ruido del escenario teórico medido por la SMA:</p> <p style="text-align: center;"><i>Figura 3. Mapa de Ruido del evento de corte de energía.</i></p>

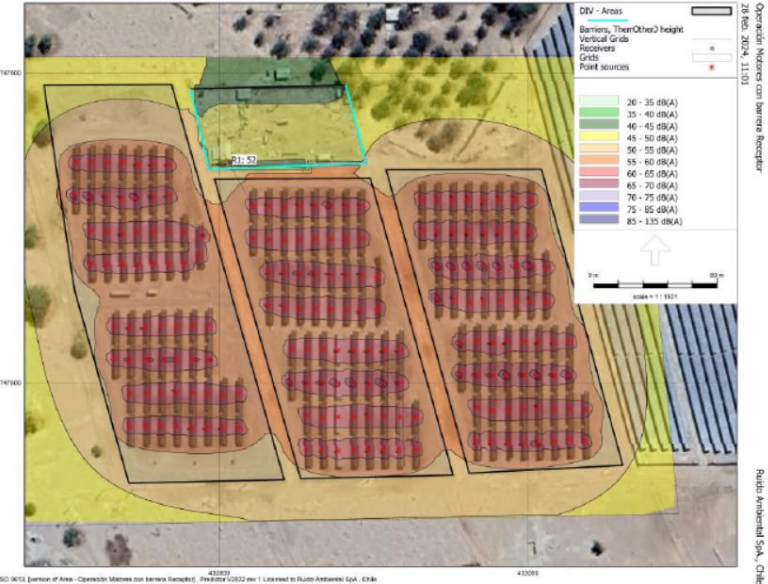
N°	Medida asociada	Hecho constatado	Conformidad técnica de la medida
		<p>a) <i>Escenario de solución 1: Muro perimetral casa vecino (3 metros)</i></p> <p>A partir de lo anterior, como solución inicial se evaluó un muro perimetral en el entorno del receptor, sin embargo, se iteró hasta una altura de 3 metros y el nivel conseguido (52 dBA) apenas descendió y aún se encuentra sobre el límite máximo (42 dBA), por lo que se descarta como solución viable. En la siguiente figura se muestra el escenario modelado:</p> <p><i>Figura 4. Mapa de Ruido del evento de corte de energía con muro perimetral en receptor de 3m. de altura.</i></p>

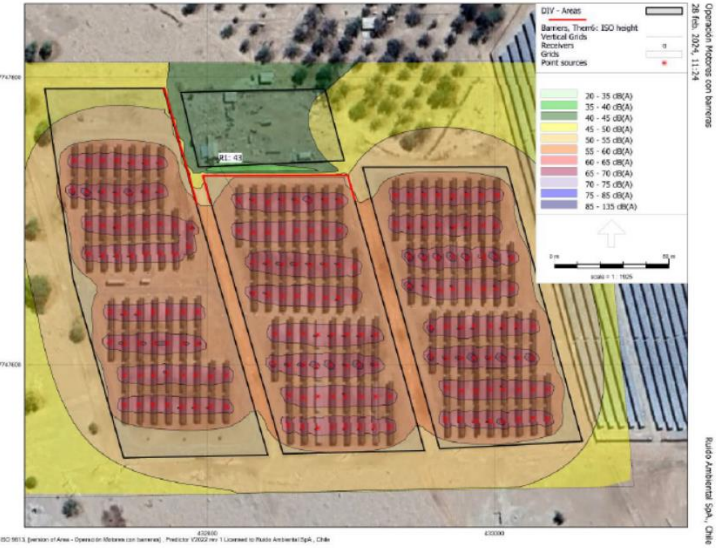
N°	Medida asociada	Hecho constatado	Conformidad técnica de la medida
		<p data-bbox="814 220 1381 237">Figura 5. Mapa de Ruido del evento de corte de energía con barrera acústica de 6m. de altura.</p>

<p>b) <i>Escenario de solución 2: Muro perimetral casa vecino (6 metros).</i></p> <p>Del mismo modo, en segunda instancia, se evaluó la implementación de una barrera acústica en el deslinde de las zonas 1 y 2 del Parque, sin embargo, se iteró hasta una altura de 6 m. y el nivel obtenido (43 dBA) no permite asegurar el cumplimiento normativo. Dada la altura y la baja eficiencia, también se considera poco viable dicha solución, debido a la envergadura de la barrera acústica.</p>	<p>bulldog, de 2 metros de altura, en el deslinde norte del parque solar y una medición en el receptor, una vez implementado el muro perimetral, bajo la condición de corte energético del parque solar.</p> <p>En forma adicional, el Titular remitió una propuesta de medición de ruido de fecha 06-03-2024, de la empresa Silentium, la cual corresponde a una propuesta inicial para el desarrollo de un servicio de Ingeniería Acústica consistente en elaborar el modelo de propagación de ruido del proyecto Parque Solar El Tamarugo, ubicado en La Tirana, Región de Tarapacá.</p>

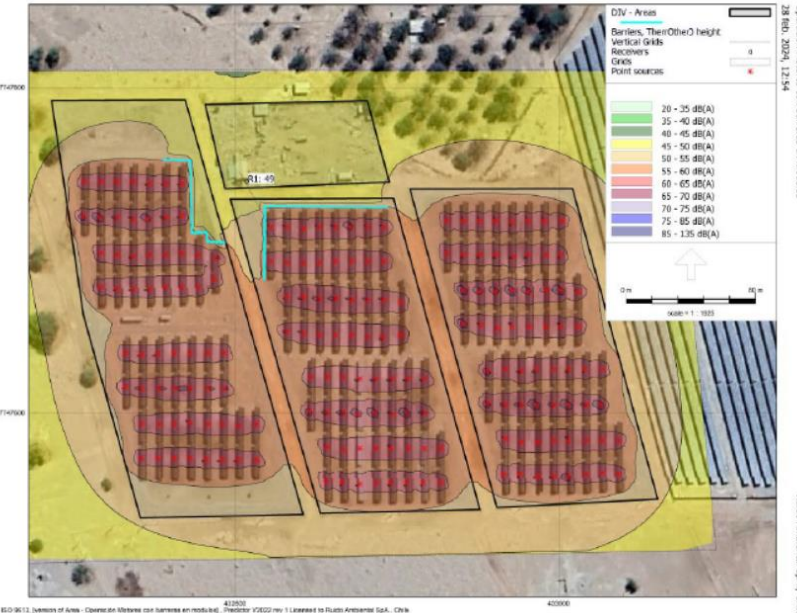
N°	Medida asociada	Hecho constatado	Conformidad técnica de la medida
		<p data-bbox="716 224 1507 245">Figura 6. Mapa de Ruido del evento de corte de energía con barreras acústicas de 3m. de altura cercanas a paneles.</p>

<p data-bbox="625 837 1570 862">c) Escenario de solución 3: Barrera acústica en estructura de paneles solares (3 metros).</p> <p data-bbox="625 886 1640 1008">Finalmente, se evaluó la opción de acercar la barrera a los paneles, sin embargo, se iteró hasta una altura de 3 m. y el nivel obtenido (49 dBA) no permite asegurar el cumplimiento normativo, por lo que también se descarta como posible solución, dada la sombra que puede generar sobre los paneles y la baja eficiencia. En la siguiente figura, se presenta el escenario modelado:</p>

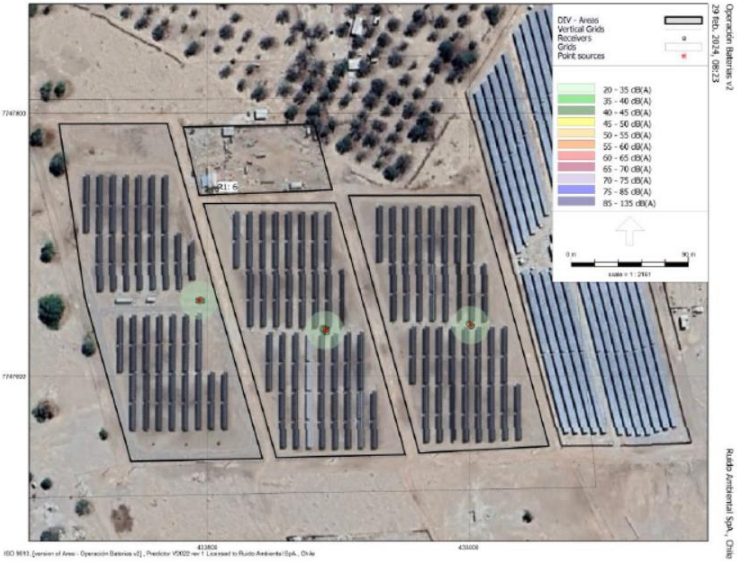
N°	Medida asociada	Hecho constatado	Conformidad técnica de la medida
		<p data-bbox="863 224 1352 245">Figura 7. Mapa de Ruido del evento de corte de energía con baterías externas.</p>

<p data-bbox="625 959 1367 980">d) Escenario de solución 4: Instalación UPS como respaldo de energía</p> <p data-bbox="625 1008 1640 1227">Por otro lado, en la siguiente figura se presenta el escenario de modelación que ofrece la mejor alternativa de solución, que corresponde a la instalación de baterías externas (UPS) como suministro energético de manera de evitar el movimiento simultáneo de todos los paneles del Parque ante pérdida de comunicación de los trackers u operación del reconectador (apertura de red media tensión). Esta batería, permitiría mantener los paneles en su posición sin generar rotación de la estructura y tendrían una autonomía de, al menos, 12 horas, lo que supera el tiempo promedio de corte de energía (3 horas), con holgura.</p> <p data-bbox="625 1252 1640 1341">Para el escenario de modelación, se considera el nivel de emisión sonora de las baterías (UPS) proyectadas, las cuales poseen un nivel de emisión de 40 dBA a 1 m. y se ubicarán en el centro geométrico de cada zona o área.</p>

<p data-bbox="621 857 772 881">3. Conclusión.</p> <p data-bbox="621 906 1640 1060"><i>(...) la solución más efectiva, corresponde a la gestión operativa de los equipos, parcializando o neutralizando los movimientos no deseados de los paneles, para atenuar los niveles de ruido asociado a la generación simultánea de ruido. En ese sentido, la implementación de baterías que impidan el giro automático de los paneles, manteniéndolos en su posición, constituiría la solución más viable ante la situación presentada.</i></p> <p data-bbox="621 1084 1031 1109">4. Medidas de control a implementar.</p> <p data-bbox="621 1133 1640 1287"><i>De acuerdo con lo anteriormente expuesto, como medida de control el Titular se compromete a implementar baterías de respaldo (UPS) en las tres (3) zonas o áreas del Parque Fotovoltaico, las que permitirán impedir el giro automático de los paneles que se produce bajo la situación de corte de suministro de energía. Esta batería, permitirá mantener los paneles en su posición sin generar</i></p> <p data-bbox="621 1312 1640 1369"><i>rotación de la estructura, y tendrán una autonomía de, al menos, 12 horas, lo que supera el tiempo promedio de corte de energía (3 horas), con holgura.</i></p>

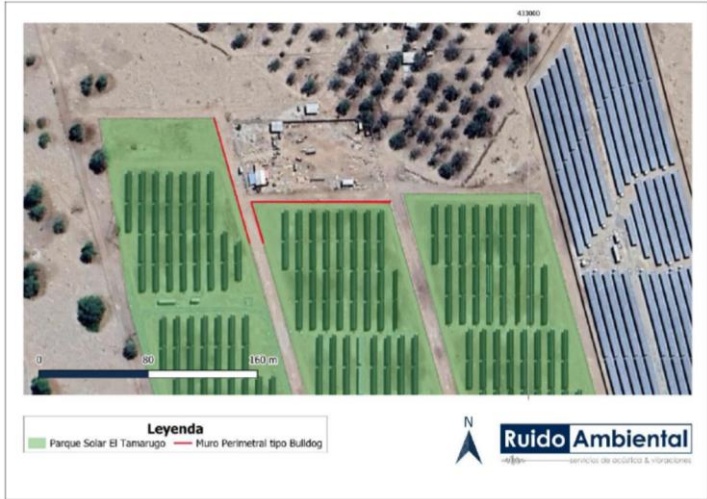
N°	Medida asociada	Hecho constatado	Conformidad técnica de la medida
		<p><i>Sin desmedro de lo anterior, como propone la SMA, el Titular, además, se compromete a instalar un muro perimetral del tipo bulldog, de 2 metros de altura, en el deslinde norte del parque solar, como se muestra en la siguiente figura:</i></p>

<p><i>Adicionalmente, el titular se compromete a realizar una medición en el receptor, una vez implementado el muro perimetral, bajo la condición de corte energético del parque solar”.</i></p> <p>2. Con fecha 07 de marzo de 2024, el Titular envió a la SMA un documento denominado “Procedimiento de Operación y Coordinación entre Compañía General de Electricidad S.A. y Baobab Energías Renovables Spa, región de Tarapacá”, el cual menciona un procedimiento que establece las normas de operación y coordinación entre el Centro Control y Despacho Pozo Almonte, Comuna Pozo Almonte, en adelante CDCGE y el Centro de Despacho del PMGD Tamarugo (actualización Reingreso), en adelante CDPMGD, en lo que se refiere a la operación del sistema de distribución de COMPAÑÍA GENERAL DE ELECTRICIDAD S.A, en adelante CGE y del sistema de generación de PMGD Tamarugo (actualización Reingreso), en adelante PMGD.</p> <p>A continuación del documento mencionado anteriormente, se adjunta una “Propuesta de Ingeniería. Cumplimiento D.S. N°38/2011 (No: SIL-16817-CVE Chile-I-OTE-A)” de fecha 06-03-2024 de la empresa Silentium, la cual corresponde a una “Propuesta Inicial” que considera el</p>

N°	Medida asociada	Hecho constatado	Conformidad técnica de la medida
	notificación de la presente resolución.	<p>A su vez, el Titular tampoco envió a esta SMA los medios verificadores que permitieran acreditar la instalación de un muro perimetral del tipo bulldog, de 2 metros de altura, en el deslinde norte del parque solar, comprometido voluntariamente en el punto 4. Medidas de control a implementar del documento denominado “Estudio de Análisis Acústico – Parque Solar El Tamarugo”, elaborado por la empresa “Ruido Ambiental”.</p> <p>Finalmente, al no contar con medios verificadores que permitan dar cuenta de la ejecución de las obras, tales como un informe consolidado, se constata la no ejecución de acciones y mejoras de forma permanente en el proyecto para mitigar el ruido producido (literal b), de la medida del numeral 1), igualmente se constata la no implementación de barreras acústicas perimetrales fijas en los sectores del establecimiento que se encuentren aldaños al domicilio del receptor, ubicado al norte del predio del proyecto (numeral 2).</p>	ubicado al norte del predio del proyecto (numeral 2).

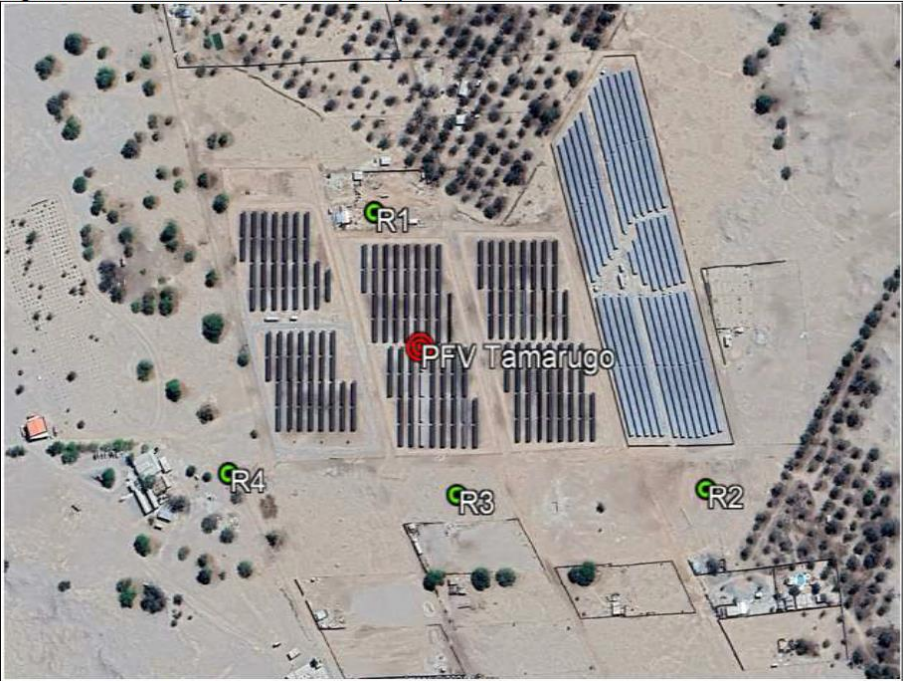
<table><tr> <th>Punto de medición</th> <th>Horario</th> <th>Nivel de presión sonora corregido (NPC) dB (A)</th> <th>Nivel RF</th> <th>Zona</th> <th>Nivel máx. permisible D.S N°38 dB (A)</th> <th>Estado (Supera/No Supera)</th> </tr></table>

<p>Lo anterior, en observancia a lo dispuesto en el artículo 21 del reglamento contenido en el D.S. N°38/2013 MMA. El registro público de las ETFA es de acceso público y se encuentra disponible en https://entidadestecnicas.sma.gob.cl/</p>	Actividad o labor	Componente Ambiental	Área Técnica	Sub-área o producto	Medición	Aire	Contaminación	Ruido	Inspección	Aire	No aplica	Medidas de control de ruido	<p>Figura N° 1: Ubicación de Puntos Receptores</p>
