## INFORME TÉCNICO DE FISCALIZACIÓN AMBIENTAL

Informe de Medidas Provisionales  
MP-014-2024

Expediente SISFA: DFZ-2024-899-VIII-MP  
Proceso Fiscalización: # 65123

ESCOMBRERA FAMILIA PARRA  
HUMEDAL VASCO DA GAMA  
(ID UF 19507)

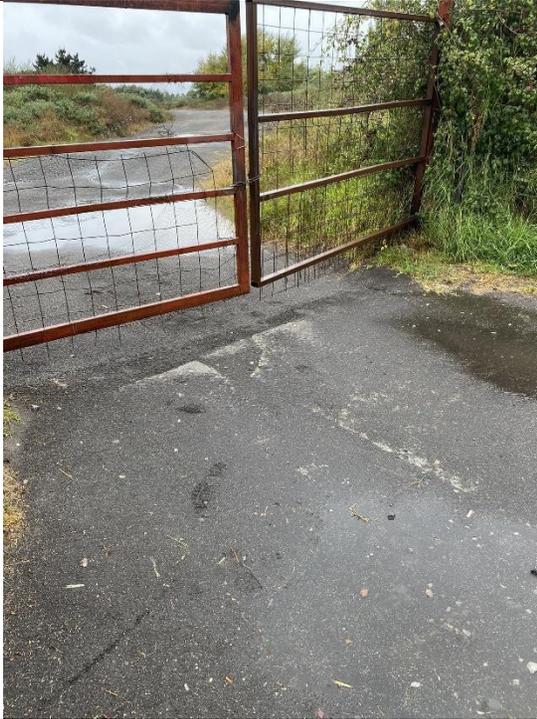
Fotografía 1.

Medio de verificación:  
Acceso al predio del vertedero. No se observan huellas recientes.

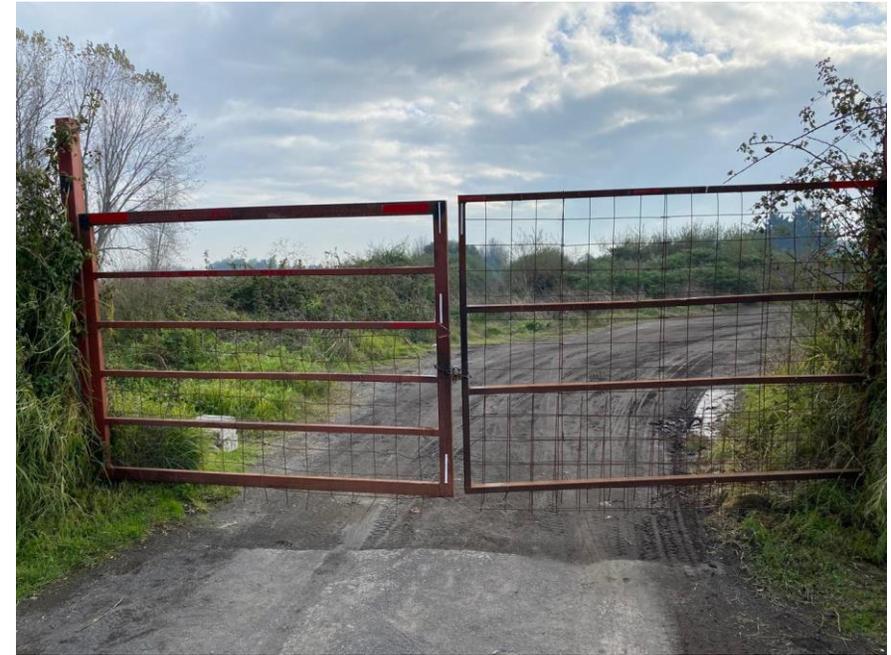
Fotografía 2.

Medios de verificación.  
Acceso al predio del vertedero. Se observan huellas de neumáticos de tránsito de vehículos recientes.

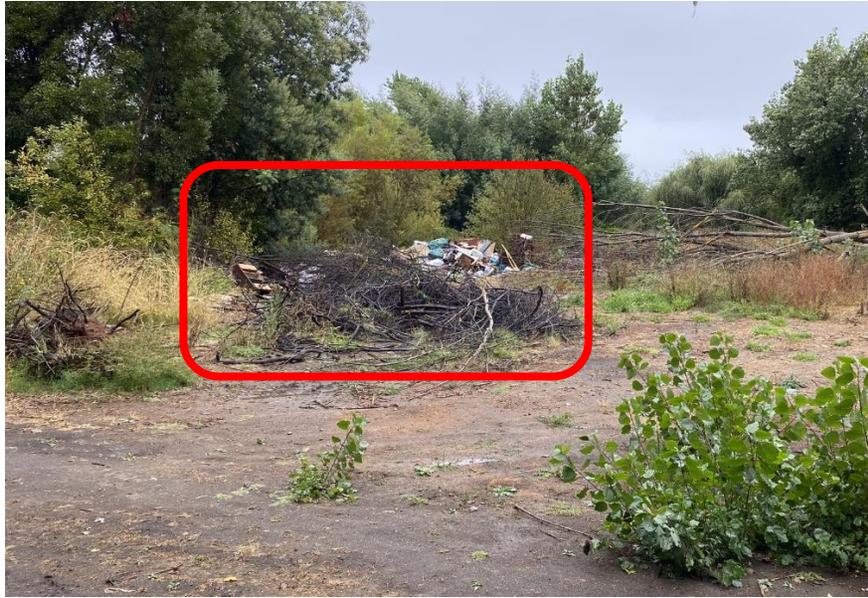
Fotografía 3.

Acopio de escombros cercano al humedal, visto desde predio SURACTIVO. Corresponde a un avance de los acopios. Se observan residuos de tipo domiciliario y material vegetal.

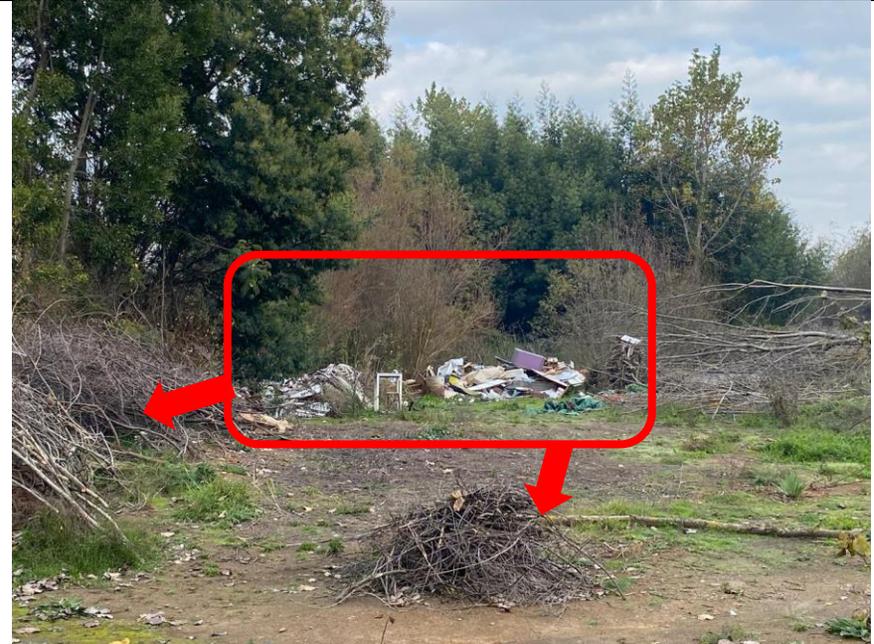
Fotografía 4.

Acopio de escombros cercano al humedal, visto desde predio SURACTIVO. Corresponde a un avance de los acopios. Se observan residuos de tipo domiciliario y material vegetal, que han crecido en área y volumen en comparación con la actividad realizada con fecha 20-03-2024 (ver fotografía 3)

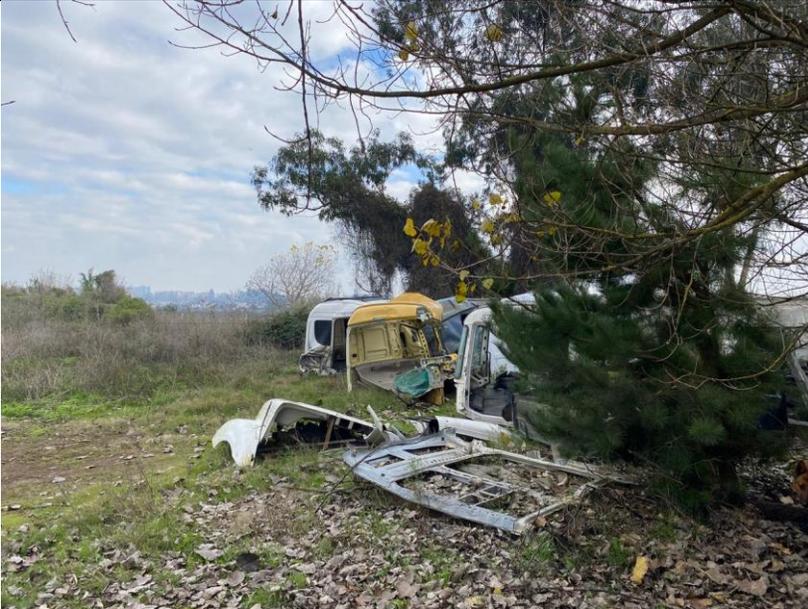
Fotografía 5.

Sector norte del predio, colindante con predio de SURACTIVO, donde se verifica la presencia de restos de chasis de camiones y partes de automóviles, acopiados.

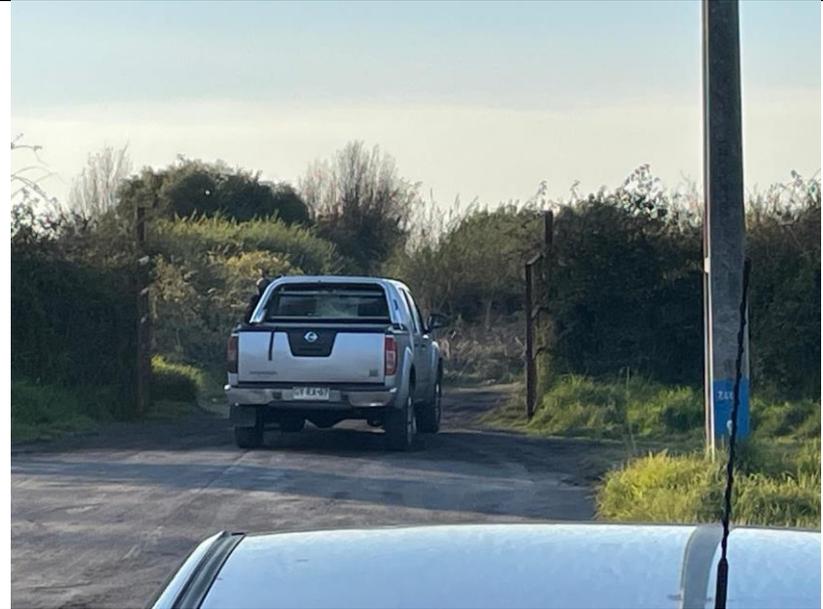
Fotografía 6.

Camioneta patente GVRJ-67 sin carga aparente, ingresa al predio donde se accede al vertedero. Cabe recordar que al interior existen otras actividades paralelas al vertedero, tales como desguace automotriz y construcción de pallets.
