INFORME TÉCNICO DE FISCALIZACIÓN AMBIENTAL

CANDELARIA OJOS DEL SALADO

DFZ-2024-2014-III-MP

JULIO 2024

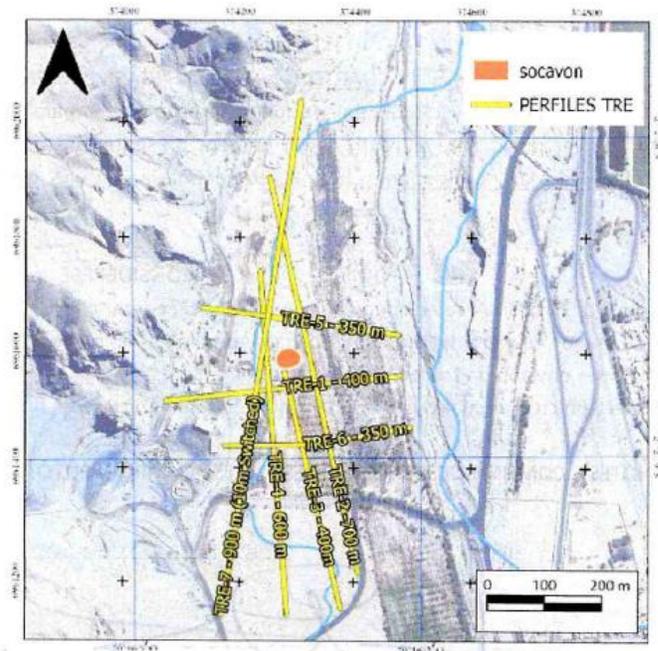
Figura 2. Mapa de ubicación de perfiles propuestos para definir posibles cavidades existentes, no colapsadas ubicadas en las proximidades del socavón

1. Ejecución de una campaña geofísica de 7 perfiles TRE con espaciado de 5 metros entre electrodos, en forma de malla que permite visualizar las anomalías en varias secciones, tal como se observa en la siguiente figura:

- Se cumple con la medida ya que el titular ejecutó la campaña geofísica, ejecutando los 7 perfiles requeridos, detallando la metodología utilizada, detallando los errores y los datos recolectados en el transcurso de la campaña solicitada.

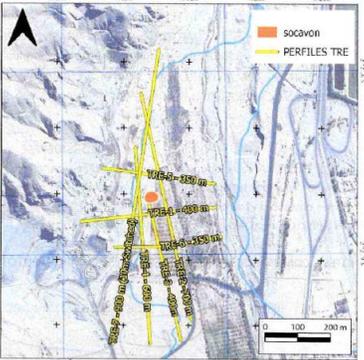
N°	Medida asociada	Hecho constatado	Conformidad técnica de la medida
1	<p>Res. Ex. N°1899 de fecha 15 de noviembre 2023 (anexo 1)</p> <p>Numeral I Primer Resuelvo</p> <p>1. Ejecución de una campaña geofísica de 7 perfiles TRE con espaciado de 5 metros entre electrodos, en forma de malla que permite visualizar las anomalías en varias secciones, tal como se observa en la siguiente figura:</p> <p><small>Figura 2. Mapa de ubicación de perfiles propuestos para definir posibles cavidades existentes, no colapsadas ubicadas en las proximidades del socavón</small></p>

<p><small>Fuente: elaboración propia, en base a imágenes satelitales obtenidas de Google Earth</small></p> <p>Medio de Verificación: presentación de informe que contenga la descripción de la metodología, los errores asociados a la interpolación de datos y data recolectada.</p>	<p>En relación con el cumplimiento de la instrucción de realizar una campaña geofísica de 7 perfiles TRE, titular presentó la siguiente información para verificar el cumplimiento general de la medida:</p> <p>Informe titular del titular respecto a autorización de SERNAGEOMIN:</p> <p>El titular mediante carta s/n de fecha 14 de febrero del 2024 (anexo 2) informó lo siguiente: <i>“Tal como se ha venido indicando, el día 13 de diciembre de 2023, se presentó ante el Sernageomin una solicitud de autorización de ingreso al perímetro de seguridad establecido por la Res. Ex. N°551, de 27 de agosto de 2022, de la Delegación Presidencial de la Región de Atacama, en virtud de lo indicado en Res. Ex. N° 570, del 7 de septiembre de 2022, del mismo organismo, para poder realizar los levantamientos geofísicos solicitados por esta Superintendencia del Medio Ambiente.</i></p> <p><i>Al respecto, se debe tener presente que Sernageomin solicitó antecedentes adicionales para dar curso a esa solicitud, lo que fue objeto de la respuesta contenida en Carta de 5 de febrero de 2024, adjunta al otrosí de esta presentación. En ella, CCMO solicitó permiso para que el ingreso se verificara desde el día 13 de febrero de 2024, lo que ha sido autorizado finalmente por dicho Servicio mediante Of. Ord. N° 452/2024, adjunto en el otrosí de esta presentación.</i></p> <p><i>En consecuencia, informamos a esta Superintendencia acerca del éxito en la autorización antes descrita, indicando que mi representada, tal como lo planteó a Sernageomin, ingresará desde el día 13 de febrero de 2024, al área de seguridad de</i></p>	<p>Se cumple con la medida ya que el titular ejecutó la campaña geofísica, ejecutando los 7 perfiles requeridos, detallando la metodología utilizada, detallando los errores y los datos recolectados en el transcurso de la campaña solicitada.</p> <p>Se hace presente que la ejecución de la medida fue realizada dentro del plazo de un mes contado desde el permiso de ingreso a la zona solicitada otorgado por SNGM, conforme lo dispuesto en la Res. Ex. N°2167 de fecha 29 de diciembre de 2023 que resuelve el recurso de reposición y otorga nuevo plazo.</p>

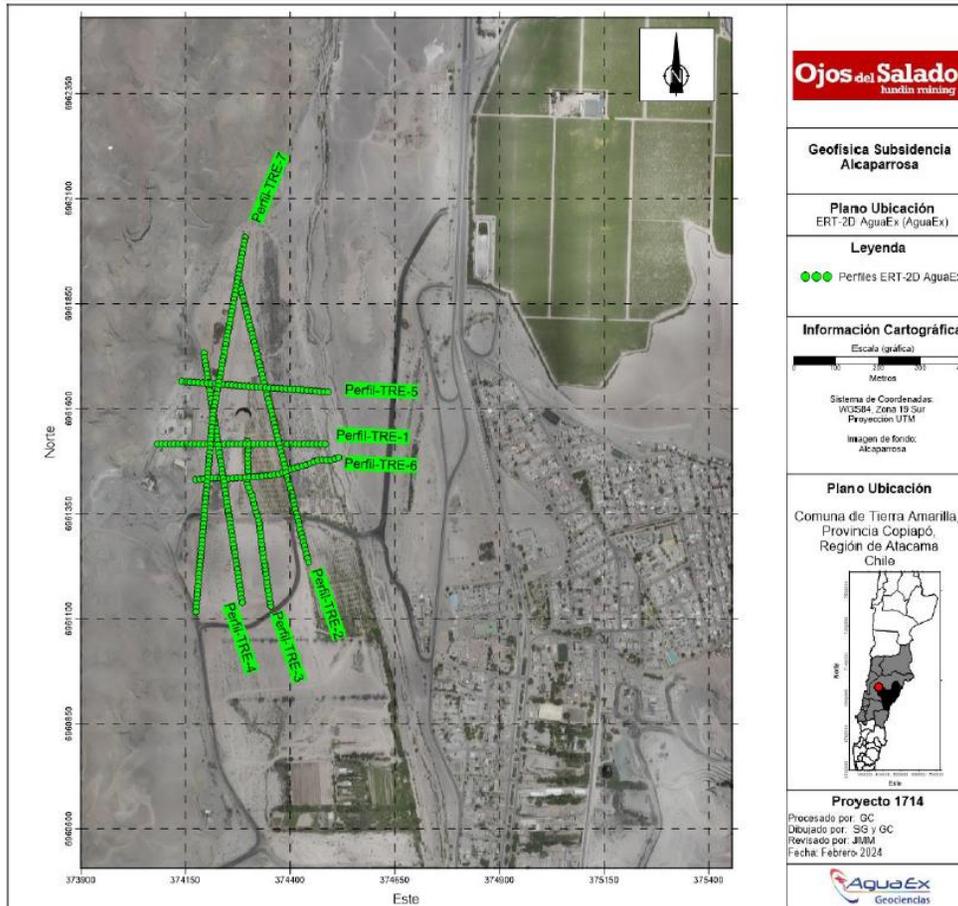
Registro 1.

Descripción del medio de prueba: Imagen con el detalle de la ubicación del área de estudio y de los perfiles de tomografía eléctrica 2D. Coordenadas UTM, WGS84 19S.

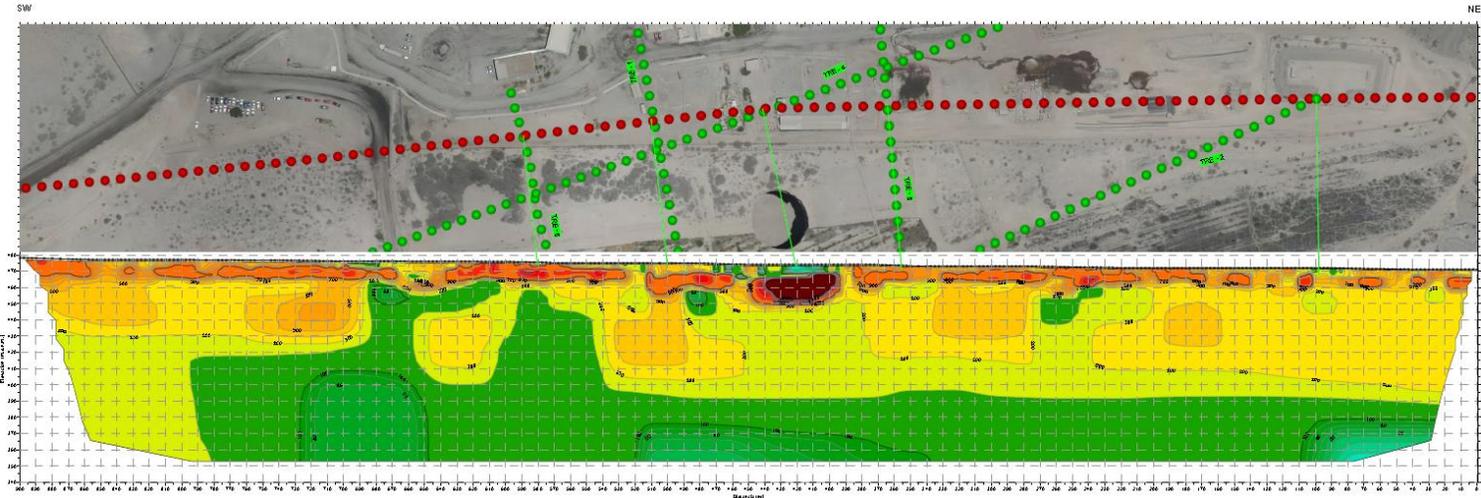
Registro 2. Fuente: Estudio geofísico integrado en apoyo a la caracterización de subsuelo de la zona de subsidencia, Sector Socavón MINA ALCAPARROSA. Preparado por AguaEx para el titular.

N°	Medida asociada	Hecho constatado	Conformidad técnica de la medida
		<p>Por lo tanto, las características de esta unidad hacen que los valores de resistividad oscilen en rangos más o menos conductores, sin embargo, se aprecia en el perfil TRE-7 que dentro de esta unidad hay una anomalía que podría evidencia potencialmente cavidades vacías, dada la alta resistividad encontrada en este punto, la cual además está exactamente sobre el caserón Gaby 1, por lo que podría ser una condición de riesgo para la explotación de este.</p> <p>- Perfil TRE-4: Va desde el noreste a suroeste. Presenta dos anomalías de resistividad relevante. La primera de ellas con responden a la anomalía de la intersección del TRE-4 con el perfil TRE-7 que fuese descrita cuando se analizó este último perfil, por lo que se considerará dicho análisis. La segunda anomalía, está muy próxima a la intersección del TRE-4 con el perfil TRE-6 (la intersección está en los 300 m de distancia), a 275 m desde el inicio del perfil TRE-4. El ancho de la anomalía es de aproximadamente 13 m, por 10 m de alto.</p> <p>En este perfil, también se aprecia una unidad bien definida entre los 420 y 480 m.s.n.m., la que correspondería a la unidad geológica UG-2, y por tanto esta anomalía también se encuentra dentro de esta unidad.</p> <p>Lo relevante de esta anomalía, es que se encuentra muy próxima a las primeras grietas que están al sur del socavón, aproximadamente a 15 m de distancia en línea recta hacia el oeste de estas. Cabe destacar que en el estudio geofísico mediante tomografía eléctrica ERT hecho por SNGM en agosto del 2022, el perfil TRE L1 obtenido de este estudio, y que se puede observar en el registro N°10 de este informe, reveló también la presencia de una anomalía bajo las grietas que están al sur del socavón, por lo que lo levantado por AguasEx</p>

N°	Medida asociada	Hecho constatado	Conformidad técnica de la medida
		<p>para el titular, solo viene a confirmar que esta anomalía de alta resistividad podría estar vinculada con las grietas, siendo una condición de precolapso bajo esta área.</p> <ul style="list-style-type: none"> - TRE-3: De orientación sur- norte, presenta algunas anomalías menores, que está distantes del punto donde ocurre la subsidencia. En los puntos donde intercepta otros perfiles como el TRE-6 y el TRE-1, hay dos zonas con resistividades medias del orden de los 900 Ohm respectivamente. Lo más interesante de este perfil, es que las anomalías de resistividad, que son menores en dimensiones, están debajo de las grietas que están más al sur del socavón, y que en la imagen del registro N°4 se pueden apreciar que firman un círculo que podría reconocerse como un área que se formó por los vacíos que se identifican en el subsuelo de esta. Cabe destacar, que esta zona se encuentra fuera del predio de Mina Alcaparrosa y en un área en la que en subsuelo no hay infraestructura minera, según lo indicado por el titular, por lo que no estaría relacionada con presencia de caserones como sucede en las anomalías descritas para el TRE-7 y TRE-4. - TRE-2: Va en sentido noroeste – sureste. Presenta cuatro anomalías de resistividad que son menores en volumen, y todas dentro de los primeros 35 m de profundidad. La de mayor volumen, se encuentra entre los 590 m y 610 m de distancia hacia el sureste, y bajo del camino de acceso a la empresa. En el noroeste entre los 130 y 240 metros de distancia, están las otras tres anomalías. Lo relevante de este perfil, se da también en este mismo tramo, y corresponde a dos anomalías de media resistividad, que están por sobre los 2.000 Ohm. La más

Descripción del medio de prueba: Imagen del plano 1 correspondiente al perfil 1714-ERT-2D AEx-Perfil-TRE-7 con dirección noreste - suroeste.

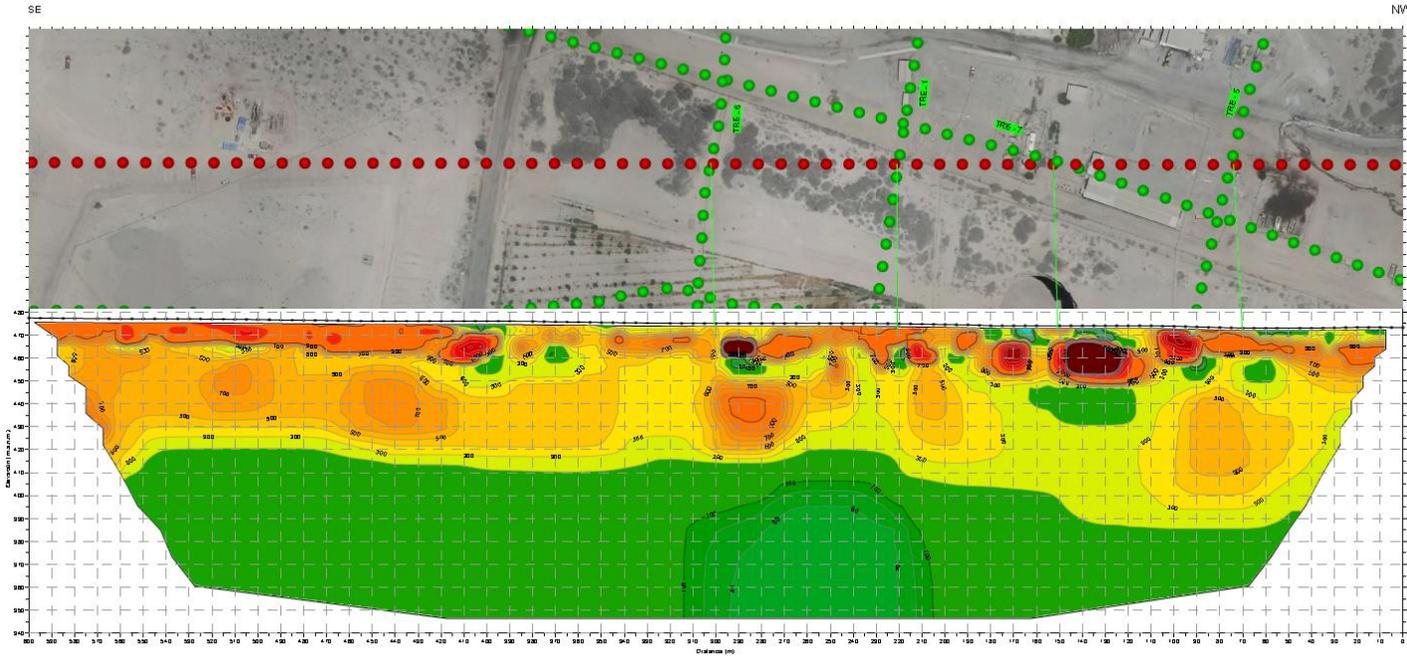
Registro 3. Fuente: Estudio geofísico integrado en apoyo a la caracterización de subsuelo de la zona de subsidencia, Sector Socavón MINA ALCAPARROSA. Preparado por AguaEx para el titular.

N°	Medida asociada	Hecho constatado	Conformidad técnica de la medida
		<p>d. En la zona próxima a la subsidencia, en el sector donde aparecen concentración de anomalías altas de resistividad (A1, A2 y A3), también aparecen anomalías gravimétricas negativas, sin embargo, estas son de menor magnitud, (mayor a -0,25 mGal) lo que pudiera atribuirse a mayor profundidad del cuerpo que las genere, por ejemplo, los caserones Gaby 1, Gaby 4 y Gaby 12.</p> <p>e. A 175 m al sur del socavón actual, dentro del área de exclusión ONEMI, también se observa una anomalía gravimétrica negativa de mayor magnitud (bajo -0,25 mGal) que a su vez aparece a 35 m al sureste de la anomalía de A4 de resistividad y no se relaciona con presencia de caserones.</p> <p>f. El radar y Monitoreo Satelital INSAR no muestran actividades relevantes del área desde su instalación e implementación respectivamente.</p> <p>g. Los TDR no muestran actividades relevantes del área desde su instalación, lo que indica que el pilar roca se mantiene estable en el tiempo.</p> <p>h. La medición de variación de la subsidencia no muestra crecimiento del diámetro superior para los últimos 3 meses y desde que se empezó a medir a la fecha lleva un crecimiento de entre 6 a 8 cm aproximadamente</p> <p>Si bien el titular llega a estas conclusiones, de la revisión de los resultados, en específico de los planos de resistividad generados por las TRE, se complementan las conclusiones a partir de la revisión hecha por esta Superintendencia. En los registros del N°2 al N°8 se exhiben los planos de cada uno de los perfiles TRE.</p> <p>De la revisión se obtienen las siguientes conclusiones:</p> <ul style="list-style-type: none"> - Perfil TRE-7: Va en el sentido noroeste al sureste. Presenta una anomalía de alta resistividad en la intersección con el perfil TRE-4 a los 420 metros de distancia. Esta anomalía tiene un ancho aproximado de 45 m (entre 395 y los 440

N°	Medida asociada	Hecho constatado	Conformidad técnica de la medida
		<p>m) y una altura de 13 m en promedio. Está a 80 m aproximadamente al este del socavón dentro de las instalaciones mineras. La ubicación de esta anomalía está justo en la proyección del caserón Gaby 1, tal como se muestra en el plano de planta general del estudio geofísico mediante tomografía eléctrica ERT hecho por Sernageomin (en adelante SNGM) en agosto del 2022 y que puede observarse en el registro N°9 de este informe. La intersección entre el perfil TRE-7 y TRE-4 se da en los 440 metros correspondiente a la coordenada geográfica WGS 84 19S 6961575,1 N 374214,4 E.</p> <p>A partir de la información geológica levantada por el titular en el estudio “Análisis de estabilidad global de la subsidencia” presentado por este para dar cumplimiento con la medida 1 de la MUT MP-040-2022, se desprende que la realidad geológica del área se compone por una base profunda que representa a la roca fracturada o el macizo rocoso, sobre el cual descansa los materiales no consolidados del acuífero del Copiapó, denominada Unidad Geotécnica UG-2. Esta unidad se definió de esta manera en el estudio “Análisis de estabilidad global de la subsidencia”: <i>“Gravas arena limosas asociadas a depósitos antiguos de baja energía de origen fluvio-aluvial. Presenta rigidez que varía con la profundidad. (...) El contacto con la unidad que la subyace es variable, con valores cercanos a los 45 m hacia el poniente del socavón (sector instalaciones Mina Alcaparrosa), aumentando hacia el suroriente y nororiente, con valores entre 60 m y 65 m, respectivamente”</i>, estructura que puede verse graficada en el registro N°10 de este informe. De la gráfica de este perfil, se observa claramente una unidad continua entre los 400 y 480 m.s.n.m. profundidad en la que se encuentra la UG-2.</p>

Descripción del medio de prueba: Imagen del plano 2 correspondiente al perfil 1714-ERT-2D AEx-Perfil-TRE-4, con dirección noroeste - sureste.

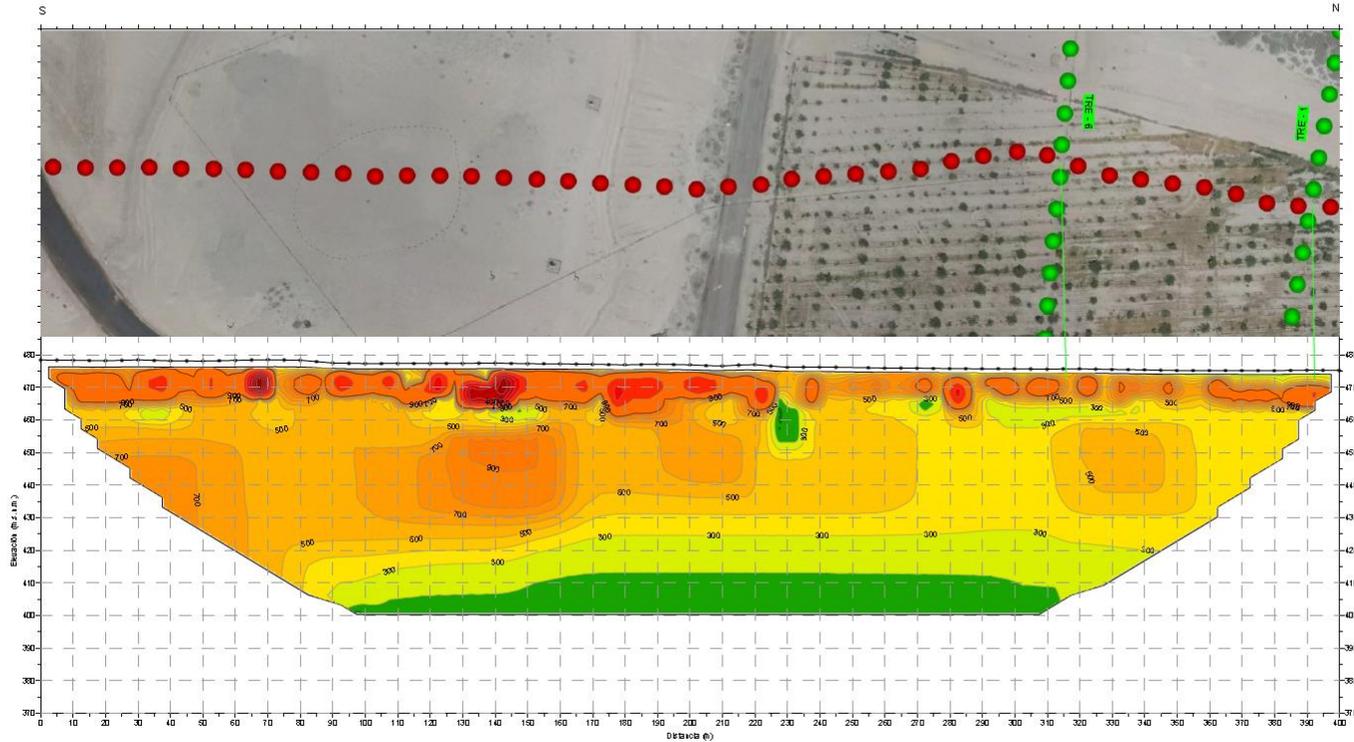
Registro 4. Fuente: Estudio geofísico integrado en apoyo a la caracterización de subsuelo de la zona de subsidencia, Sector Socavón MINA ALCAPARROSA. Preparado por AguaEx para el titular.

Descripción del medio de prueba: Imagen del plano 3 correspondiente al perfil 1714-ERT-2D AEx-Perfil-TRE-3, con dirección sur - norte

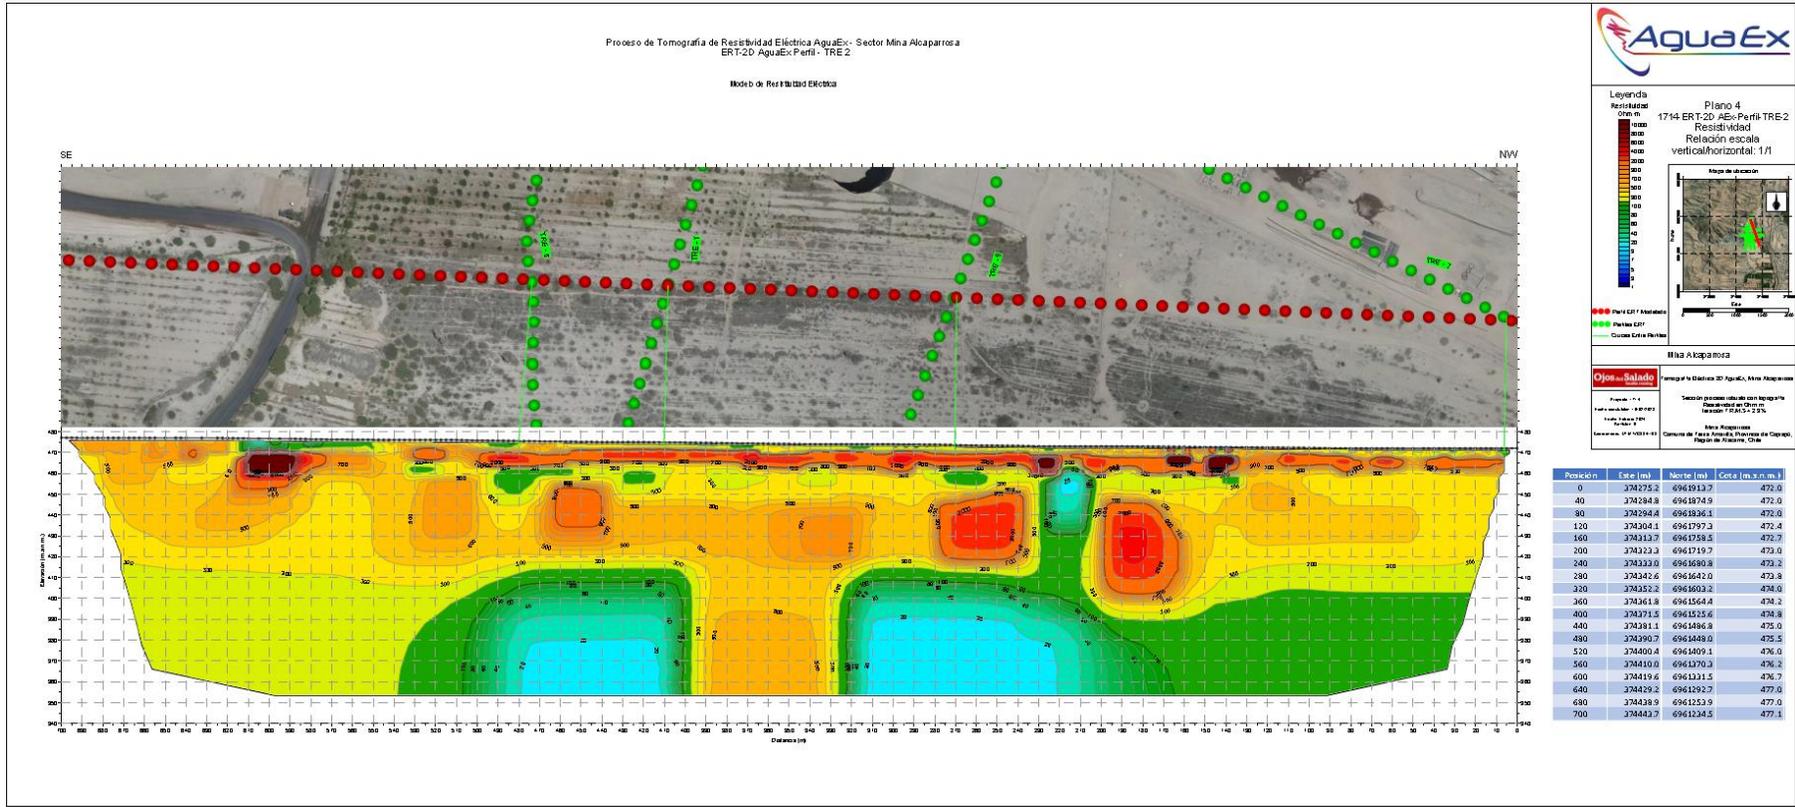
Registro 5. Fuente: Estudio geofísico integrado en apoyo a la caracterización de subsuelo de la zona de subsidencia, Sector Socavón MINA ALCAPARROSA. Preparado por AguaEx para el titular.

Descripción del medio de prueba: Imagen del plano 4 correspondiente al perfil 1714-ERT-2D AEEx-Perfil-TRE-2, con dirección noroeste - sureste

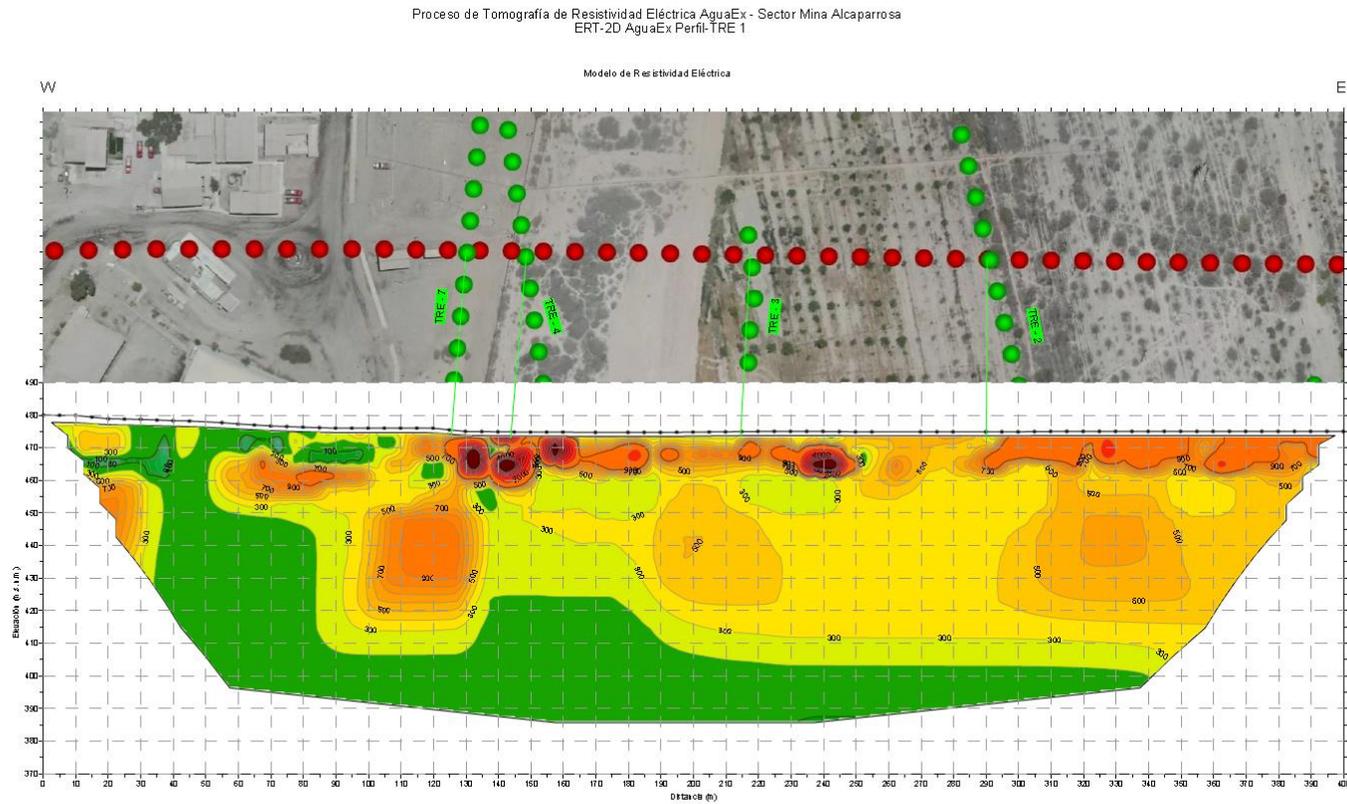
Registro 7. Fuente: Estudio geofísico integrado en apoyo a la caracterización de subsuelo de la zona de subsidencia, Sector Socavón MINA ALCAPARROSA. Preparado por AguaEx para el titular.

N°	Medida asociada	Hecho constatado	Conformidad técnica de la medida
		<p>donde hay infraestructura minera proyectada como puede apreciarse en el registro N°12.</p> <ul style="list-style-type: none"> - TRE-1 Va en sentido oeste – este. Presenta cuatro anomalías de alta resistividad de menor tamaño. Las primeras tres, están entre los 125 y los 165 m de distancia, y de estas, las dos primeras corresponden a la intersección con el perfil TRE-7 y TRE-4 respectivamente. La cuarta anomalía está a los 240 m de distancia entre los perfiles TRE-3 y TRE-2. Todas las anomalías están entre los 475 y 460 m.s.n.m. - TRE-6 Va en sentido oeste – este. Presenta dos anomalías de alta resistividad, en ambos extremos del perfil, vale decir una al comienzo en el oeste, y otra al final del perfil en el este. La del oeste, corresponde aquella que está en la intersección con el perfil TE-7 y la segunda está en los 320 m de distancia de un total de 350. Ambas, están entre los 475 y 460 m.s.n.m. <p>Cabe destacar que en todos los perfiles con dirección oeste – este, a saber: TRE-5, TRE-1 y TRE-6, se observan zonas con resistividades medianas del orden de los 500 a 700 Ohm que definen áreas que claramente se diferencian del resto de las resistividades.</p> <p>Es importante destacar, que, si bien el titular da cuenta de la acción requerida, la información que se desprende de la campaña es esencial para describir el estado en el que está el subsuelo en las inmediaciones de socavón y la vinculación de este con la infraestructura minera que hay en el área, especialmente, la asociada al sector Gaby y sus respectivos caserones</p>

Descripción del medio de prueba: Imagen del plano 6 correspondiente al perfil 1714-ERT-2D AEx-Perfil-TRE-1, con dirección oeste - este

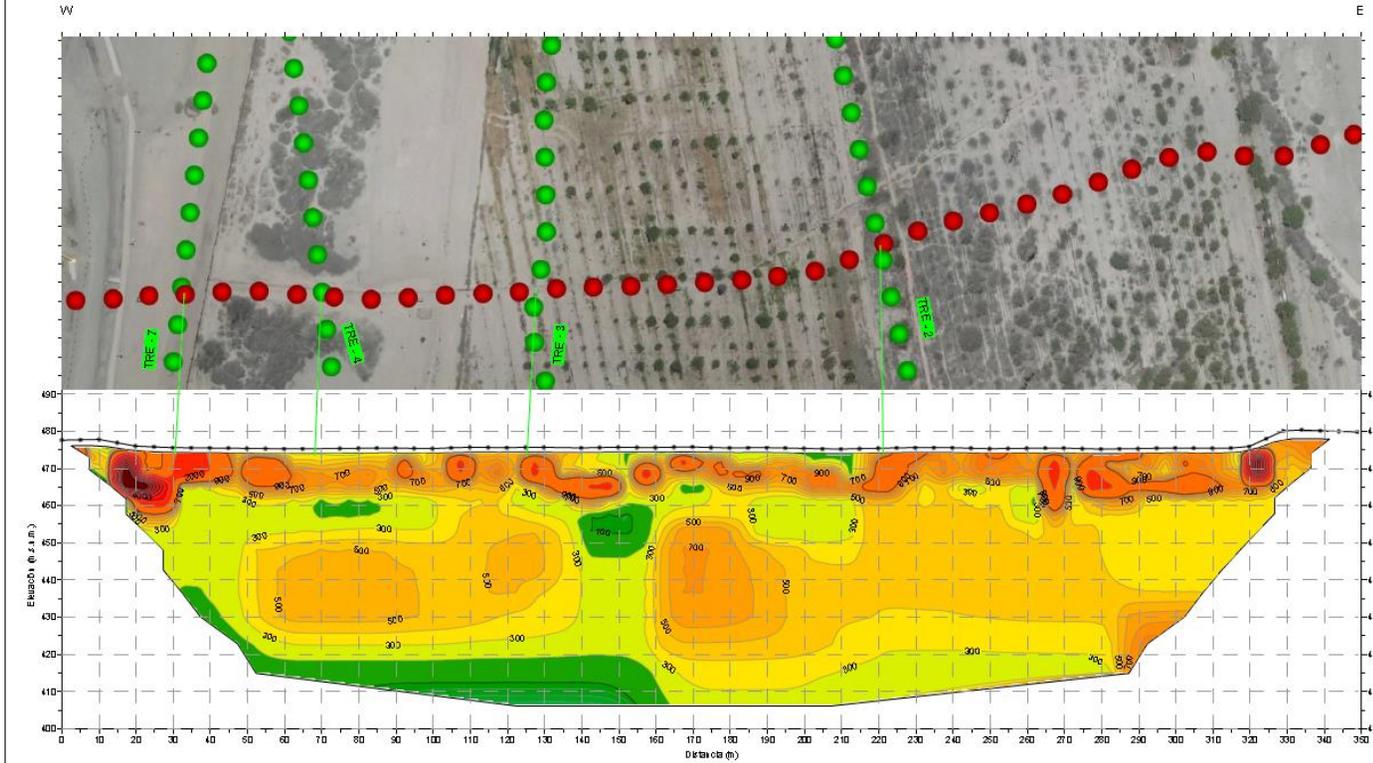
Registro 8. Fuente: Estudio geofísico integrado en apoyo a la caracterización de subsuelo de la zona de subsidencia, Sector Socavón MINA ALCAPARROSA. Preparado por AguaEx para el titular.

Descripción del medio de prueba: Imagen del plano 7 correspondiente al perfil 1714-ERT-2D AEx-Perfil-TRE-6, con dirección oeste - este

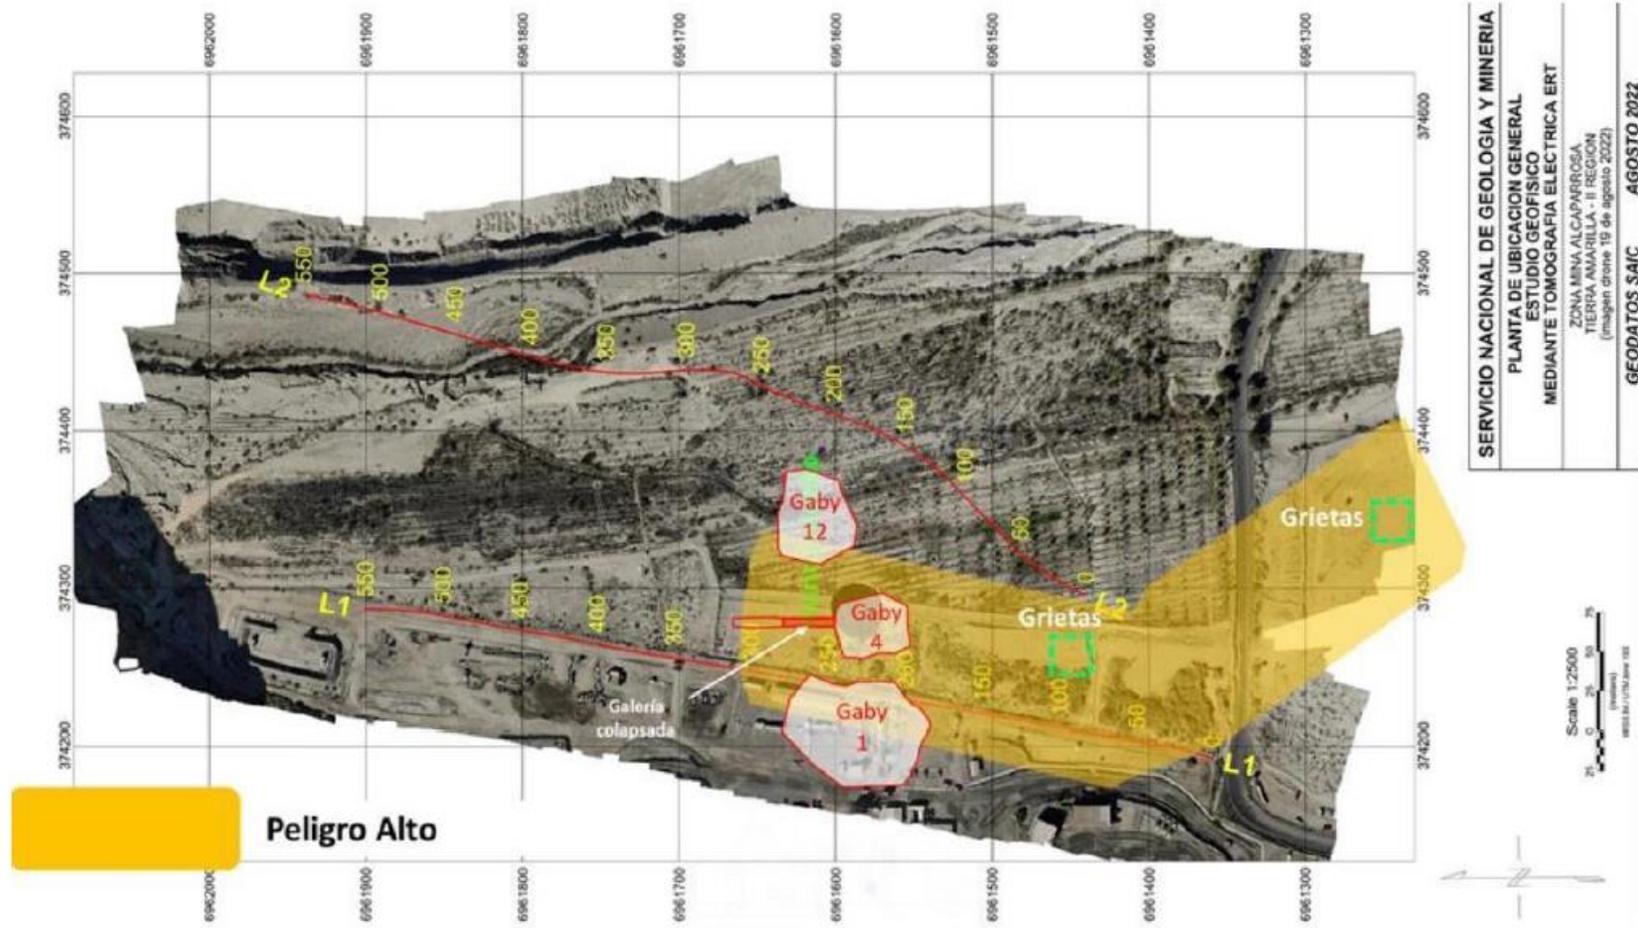
Registro 9. Fuente: Estudio geofísico mediante Tomografía Eléctrica, Sernageomin, agosto 2022.

Descripción del medio de prueba: Imagen de la ubicación de las medidas de TRE realizadas para el SERNAGEOMIN.

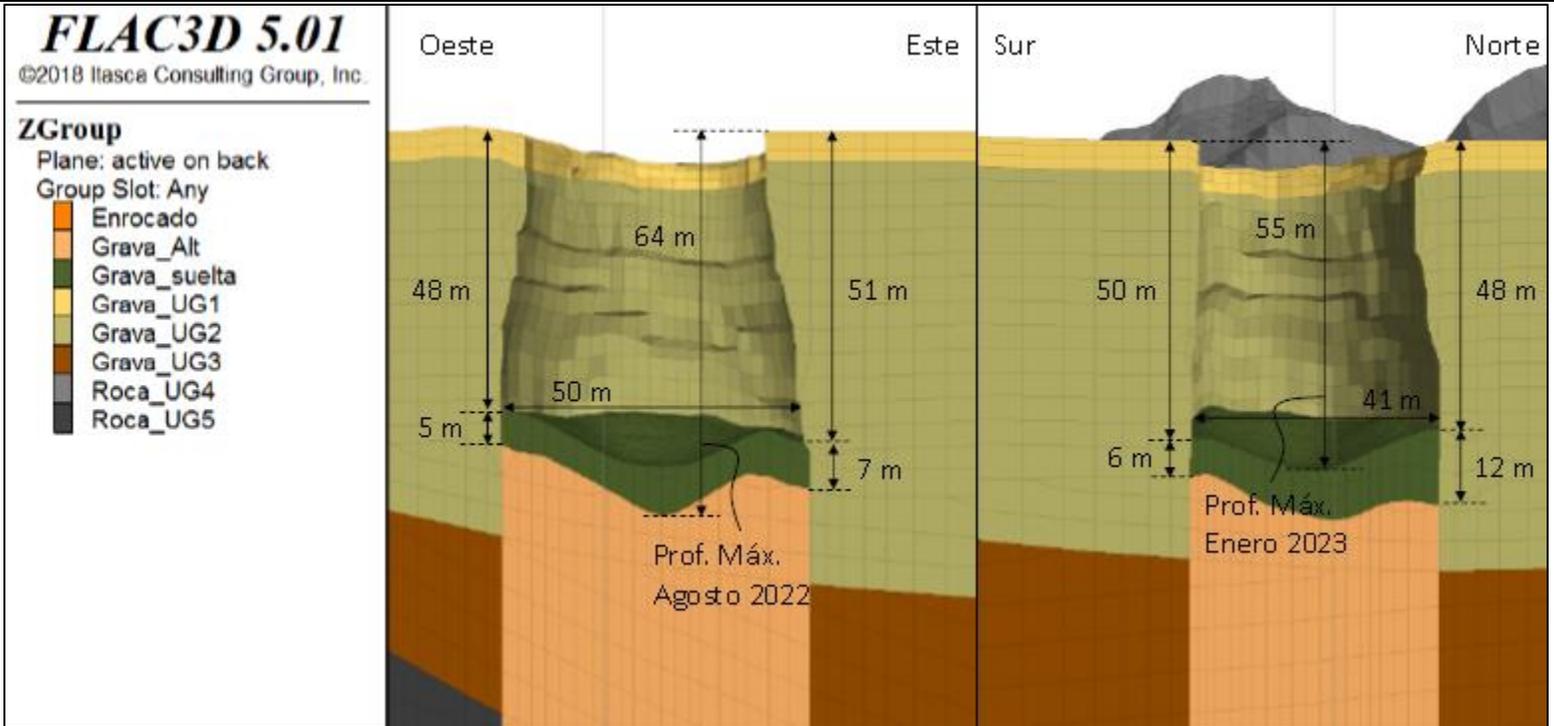
Registro 10. Fuente: Estudio “Análisis de estabilidad global de la subsidencia en sector Alcaparrosa”, elaborado por IDIEM para el titular, abril 2023.

Descripción del medio de prueba: Imagen del detalle de la malla en el sector de la subsidencia, profundidades en corte E-O (izquierda) y corte N-S (derecha).

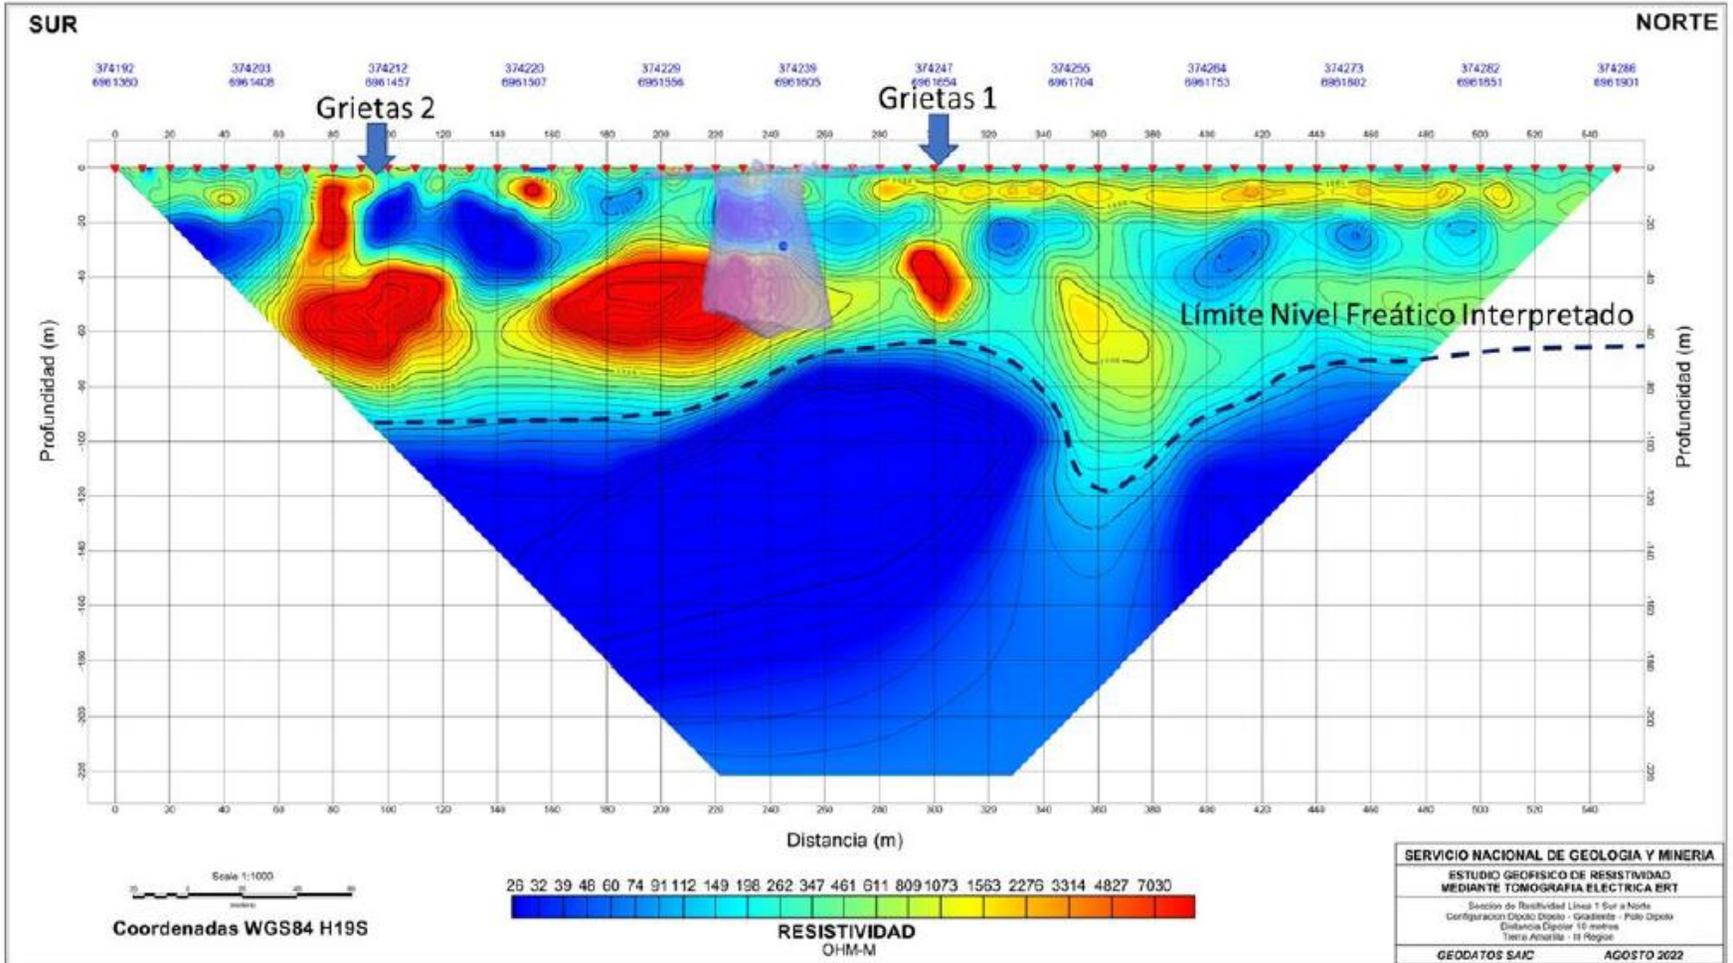
Registro 11. Fuente: Estudio geofísico mediante Tomografía Eléctrica, Sernageomin, agosto 2022.

Descripción del medio de prueba: Imagen del Interpretación de los datos de TRE adquiridos en la zona del socavón (modificado de SERNAGEOMIN, 2022)

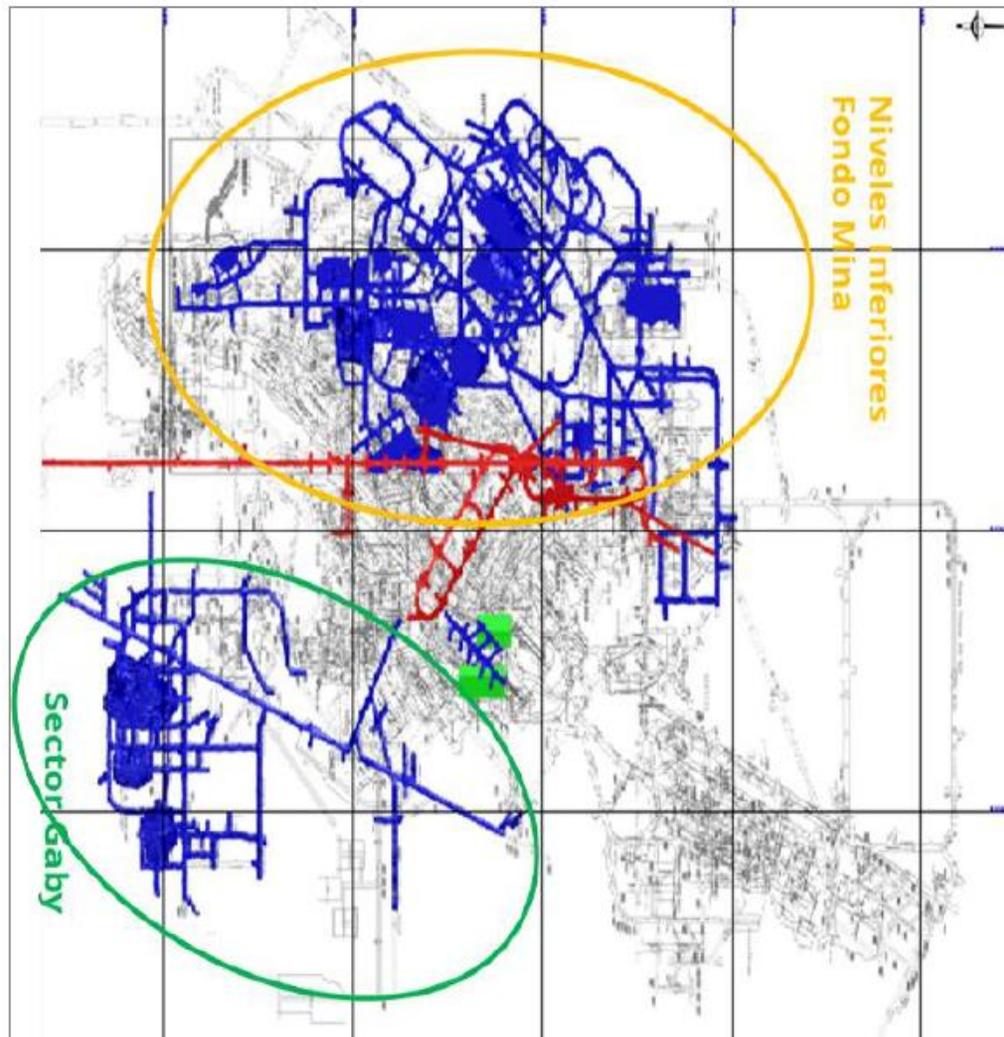
Registro 12. Fuente: Carta del titular de fecha 13 de junio 2023.

Descripción del medio de prueba: Imagen del plano de inundación de Mina Alcaparrosa. Se indica que la imagen se coloca en el sentido oeste – este, de manera que el sector Gaby (en verde) esté en el mismo sentido del registro N°5 para comparar las imágenes entre ambas.
