INFORME TÉCNICO DE FISCALIZACIÓN AMBIENTAL

Medidas Provisionales/ Urgentes y Transitorias

CANDELARIA OJOS DEL SALADO

DFZ-2024-1469-III-MP

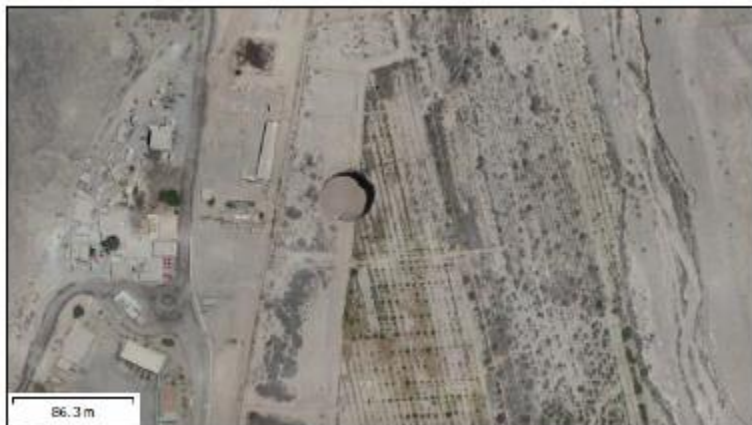
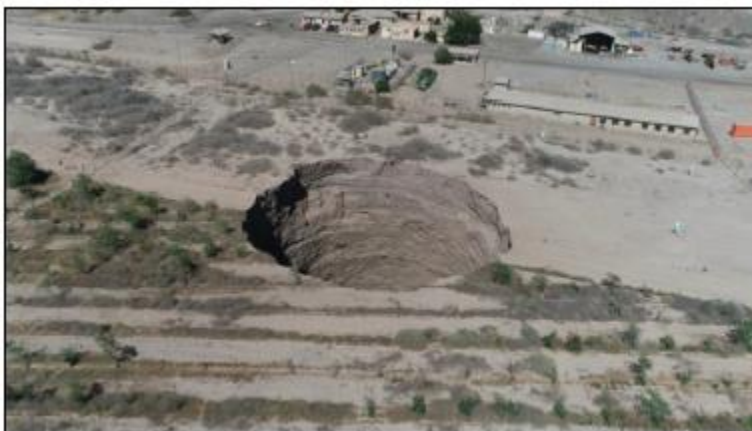
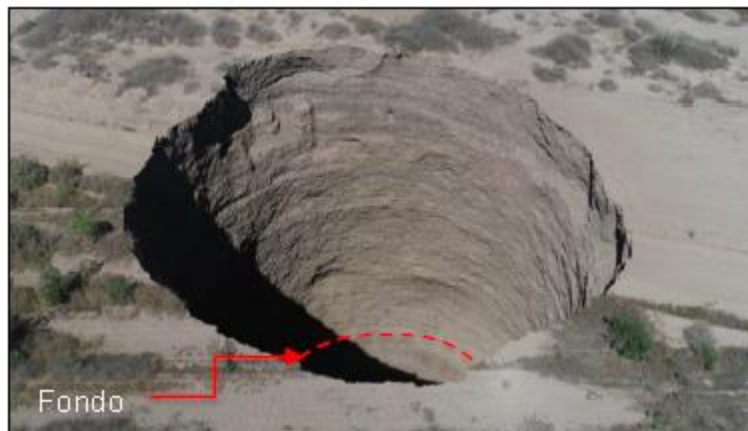
Registro 8.

Fuente: “Análisis de estabilidad global de la subsidencia en sector Alcaparrosa” Informe IDIEM N°1.185.006 de fecha 27 de abril 2023.

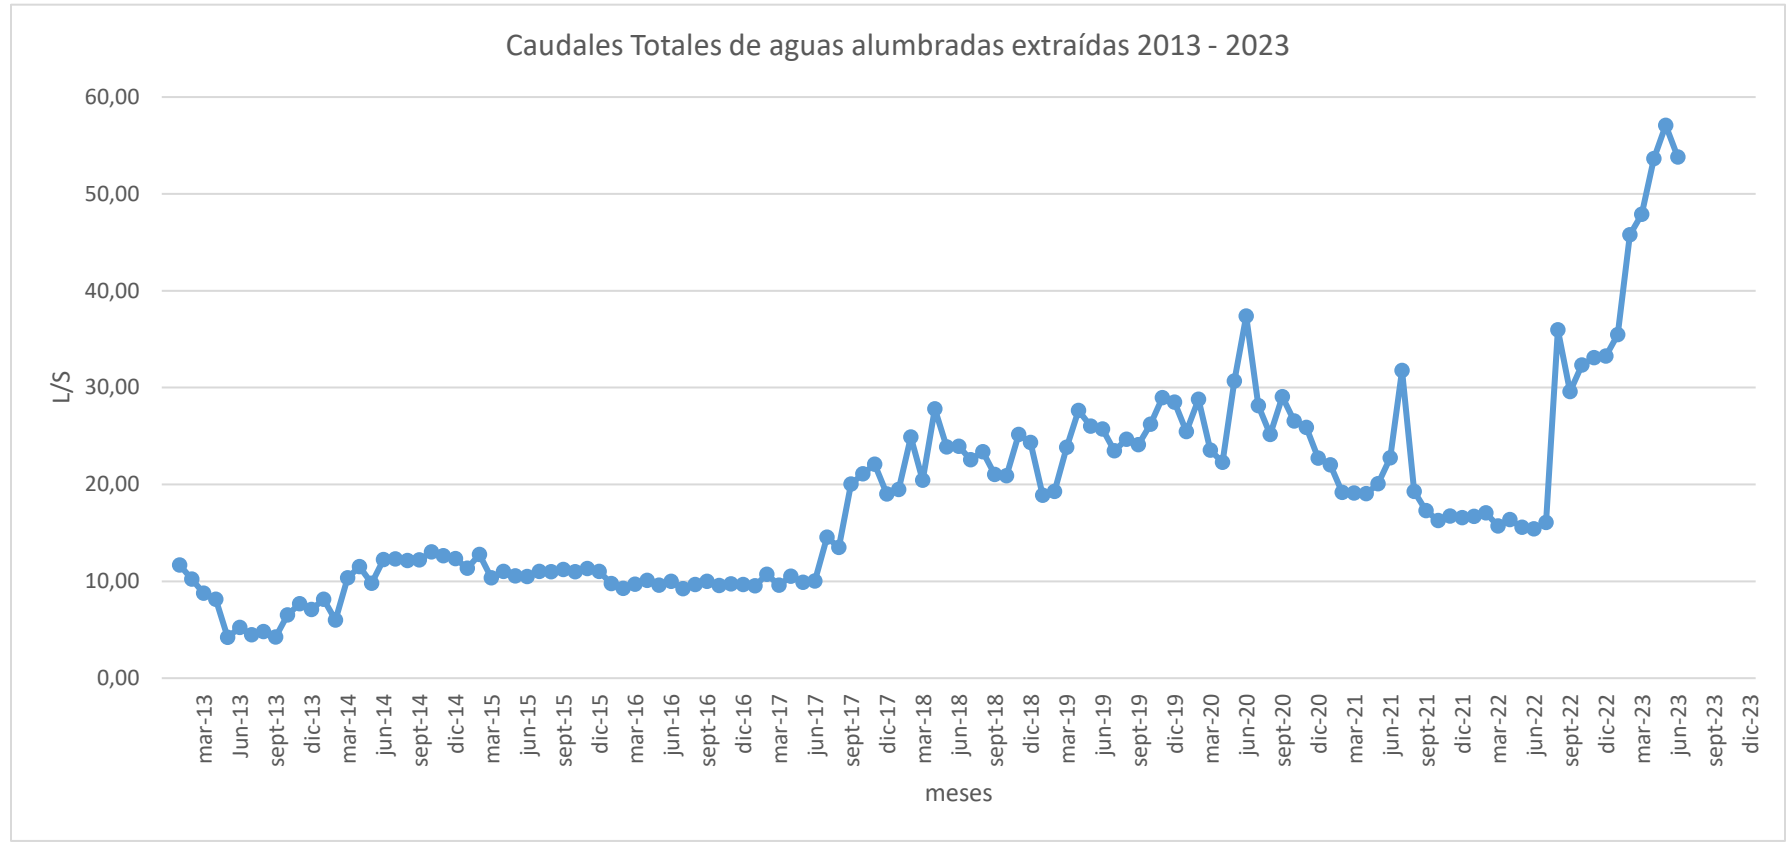
Registro 90.

<p>entregados por el titular, con lo cual se graficó el registro 90 de este informe, muestran que en junio de 2023 el caudal de ingreso es del orden de 53,82 l/s, por lo que el cálculo del balance hídrico es errado en cuando a las infiltraciones a Mina Alcaparrosa. En el registro 91 se puede ver en amarillo el valor de infiltración de Mina Alcaparrosa que utiliza el consultor, el cual no es efectivo ya que para junio de 2023 la infiltración fue de 53,82 l/s. Por lo tanto, la diferencia de entrada – salida post sello es 246,62 l/s y no 210,7 l/s, es decir, el flujo saliente post sellado es mayor que el flujo saliente pre socavón, lo que verifica que la configuración de la geomorfología del acuífero a raíz de la subsidencia tiene un efecto concreto al aumentar la descarga de agua desde el acuífero.</p> <p>- Hidroquímica</p> <p>En el estudio el consultor hace una descripción química del agua, considerando los periodos analizados en los puntos anteriores, es decir, previo al socavón (2015 -2018), caracterización química del acuífero versus la roca del 2022 y la caracterización química del acuífero versus la roca del 2023. Luego analiza el comportamiento de los parámetros en el tiempo para terminar con un análisis isotópico del acuífero.</p> <p>En relación con cada análisis realizado, se presentan las conclusiones a las que arriba el estudio:</p> <p>Análisis previo socavón (2105-2018): <i>“Los resultados indican que las infiltraciones en las labores más antiguas, ubicadas cerca del límite oeste del valle (bajo la cadena de cerros), son representativos del flujo de agua subterránea presente en zonas de fracturas y fallas mayores. Por otra parte, a medida que el desarrollo de la mina subterránea se va acercando al acuífero, la calidad del agua cambia; mostrando un aumento en el bicarbonato y una reducción del sulfato y conductividad eléctrica”.</i></p> <p>Análisis caracterización química del acuífero versus roca 2022: <i>“A pesar de que existen ciertas variaciones en las características químicas de las muestras, estas representan el mismo tipo de agua en comparación al registro de 2015 y 2018, que corresponde a sulfatada-cálcica/sódica con algunas variaciones en las concentraciones de cloruro en los Pozos 8, 15 y 16, y variaciones de sodio en los Pozos 8 y 15 que se restringen a aguas del tipo clorurada-sódica”.</i></p>
