INFORME TÉCNICO DE FISCALIZACIÓN AMBIENTAL

Medidas Provisionales

“CES CAICURA-BLUMAR”

DFZ-2021-2178-X-MP

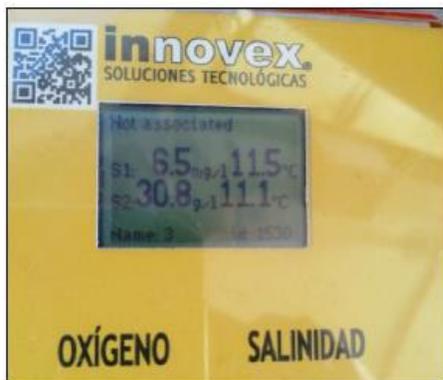
Imagen 1.

Descripción del medio de prueba: Equipos utilizados en medición de parámetros de oxígeno, temperatura, salinidad, y pH (**Fuente:** carta s/n de 17.11.2020 / Anexo 7 / Reporte Semanal 12).

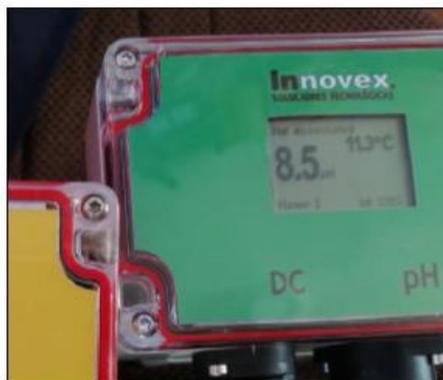
Imagen 2.

PARÁMETROS SUBMARINOS PUNTO E1 Y E4							
Fecha	Hora	posición	Profundidad (m)	Oxígeno (mg/L)	Salinidad (PSU)	Temperatura (°C)	pH
19-10-2020	12:27	E1	10	8.5	28.0	11.8	8.4
19-10-2020	12:35	E4	10	8.8	27.7	12.3	8.4
20-10-2020	9:10	E1	10	8.7	28.1	12.3	8.4
20-10-2020	9:15	E4	10	8.4	28.4	12.2	8.3
21-10-2020	11:30	E1	10	6.9	29.3	11.8	8.2
21-10-2020	11:40	E4	10	6.6	29.3	11.7	8.1
22-10-2020	12:00	E1	10	8.5	29.0	12.2	8.4
22-10-2020	12:40	E4	10	8.4	29.3	12.0	8.4
23-10-2020	9:40	E1	10	9.0	29.1	12.0	8.3
23-10-2020	9:50	E4	10	9.4	29.2	12.1	8.4
24-10-2020	10:40	E1	10	9.3	29.0	12.2	8.2
24-10-2020	10:50	E4	10	9.9	28.8	12.5	8.4
25-10-2020	8:40	E1	10	9.8	28.5	12.5	8.4
25-10-2020	8:50	E4	10	10.7	26.0	13.1	8.3

Descripción del medio de prueba: Monitoreo parámetros submarinos oxígeno (mg/L), salinidad (PSU), temperatura (°C) y pH, en dos puntos fijos: E-1 y E-4 (**Fuente:** carta s/n de 17.11.2020 / Anexo 7 / Reporte Semanal 12).

Sin perjuicio de lo anterior, es dable mencionar que la ubicación geográfica y profundidades que consideraba el titular para instalar las boyas de monitoreo (E1 y E4), se encontraban respectivamente, cerca de 800 m y 645 m del módulo de cultivo hundido, y a 5 y 10 m de profundidad, por consiguiente, no correspondía al sitio de ubicación del módulo hundido (y donde además se ubica la mortalidad masiva), de lo cual se mantiene la presunción que la empresa evadió el monitoreo submarino específicamente en la zona directa del hundimiento, y a consecuencia de ello, a la fecha no se ha permitido monitorear dicha zona.

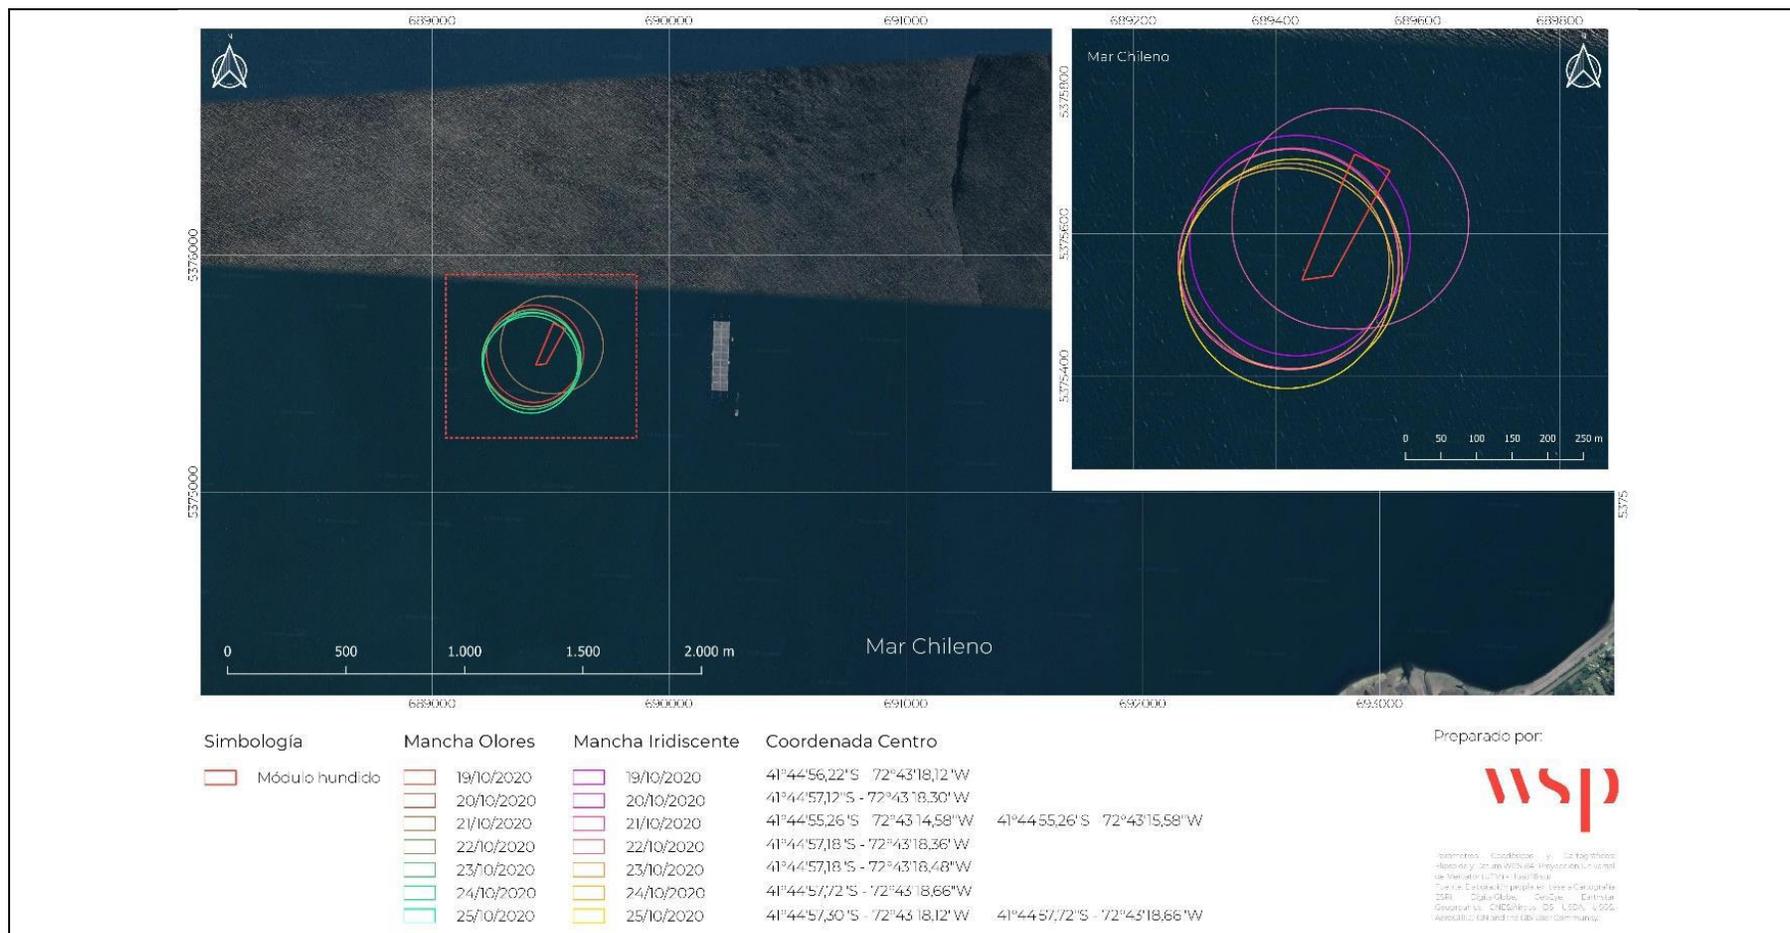
Imagen 3.

Descripción del medio de prueba: Imagen esquemática de sectores con presencia de olores y mancha iridiscente (**Fuente:** carta s/n de 17.11.2020 / Anexo 7 / Reporte Semanal 12).

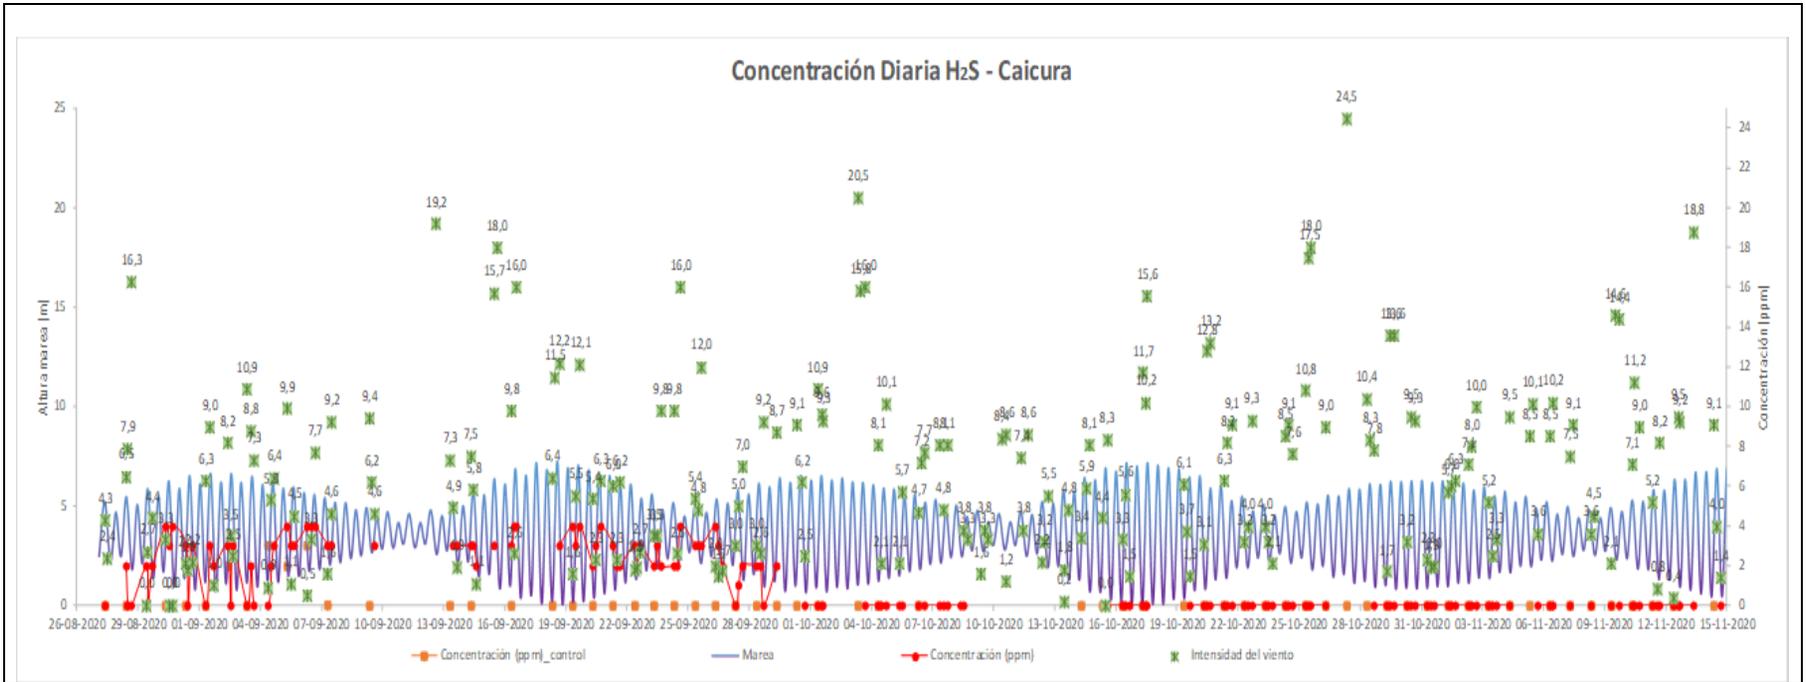
Imagen 4. Fecha: -----
Descripción del medio de prueba: Reporte diario de Ácido Sulhídrico H₂S, entre el 26 de agosto al 15 de noviembre, de 2020 (Fuente: carta s/n de 17.11.2020 / Anexo 2 / Reporte Ácido Sulhídrico – CES Caicura).

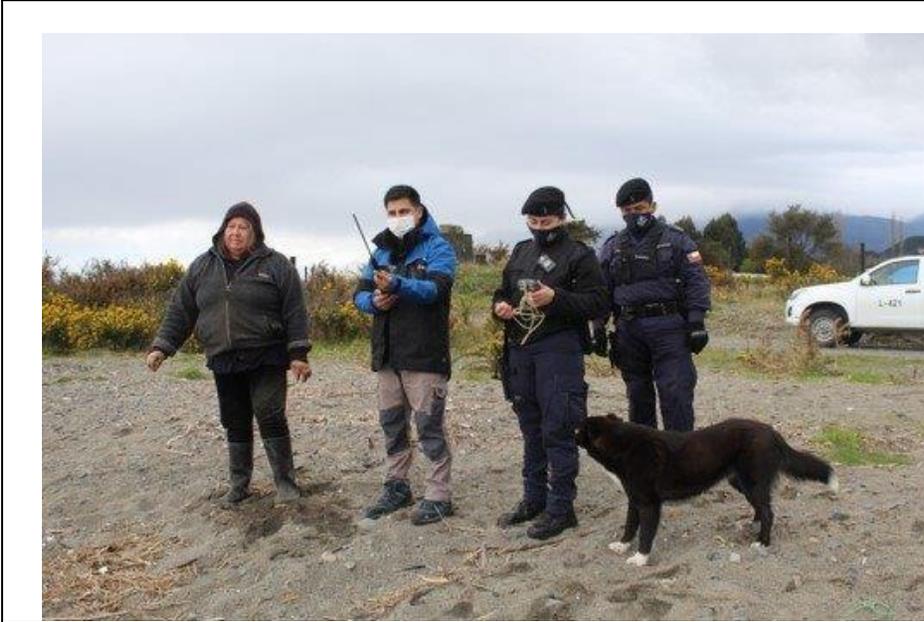
Imagen 5.

Descripción del medio de prueba: Mediciones de gases realizadas por el titular en conjunto con la autoridad marítima en sector costero (**Fuente:** carta s/n de 17.11.2020 / Anexo 4 / Monitoreo de gases).

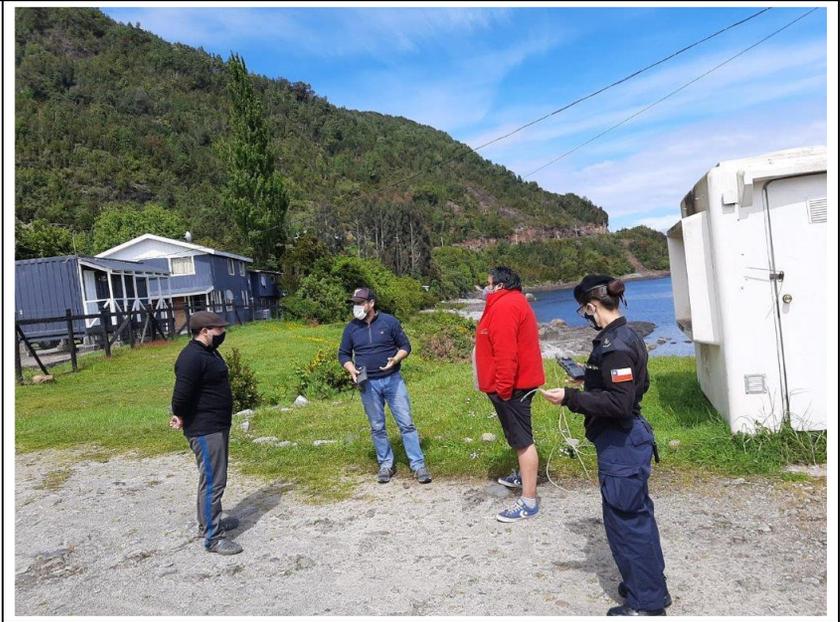
Imagen 6.

Descripción del medio de prueba: Mediciones de gases realizadas por el titular junto a autoridad marítima en sector costero (**Fuente:** carta s/n de 17.11.2020 / Anexo 4 / Monitoreo de gases).
