INFORME TÉCNICO DE FISCALIZACIÓN AMBIENTAL

Medidas Provisionales

“CES CAICURA-BLUMAR”

DFZ-2022-19-X-MP

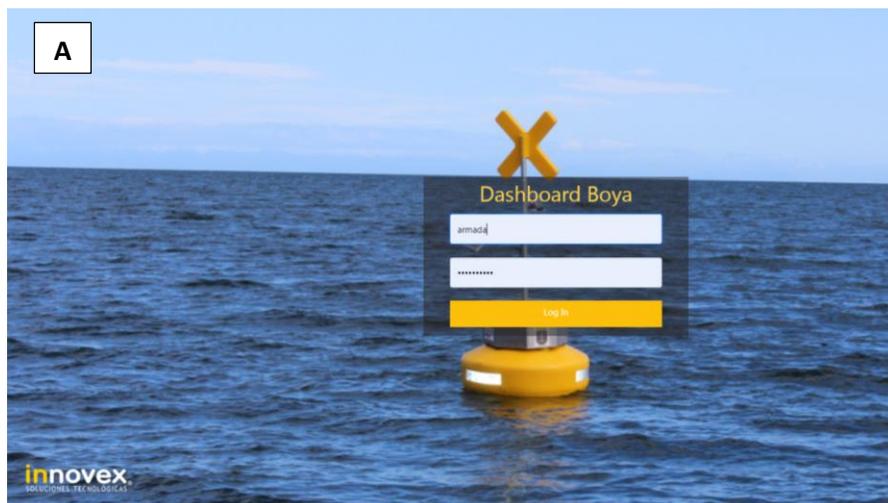
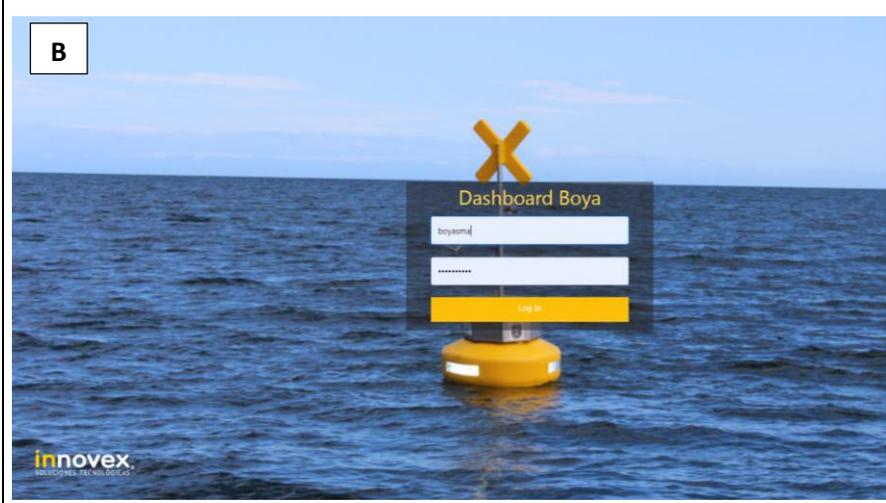
Imagen 1.

Descripción del medio de prueba: Vista de plataforma web habilitada para acceder a información (oxígeno, temperatura, salinidad, y pH), registrada en estaciones E1 y E4, y exigida en las medidas urgentes y transitorias de esta SMA. **A)** Perfil de Autoridad Marítima; **B)** Perfil de SMA (**Fuente:** carta s/n de 09.12.2020 y <http://boya.innovex.cl:9090/>).

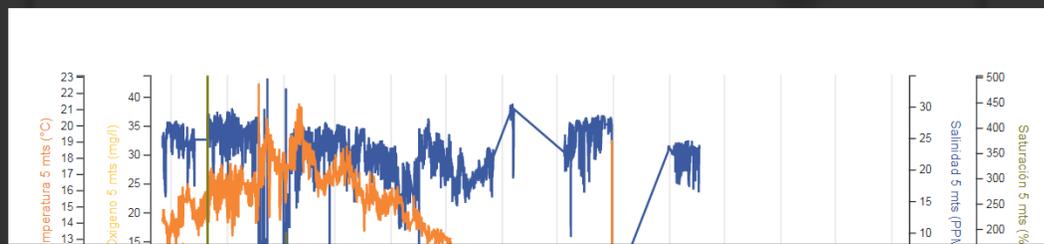
Imagen 2.

Descripción del medio de prueba: Imagen de plataforma web de estación E1 (Fuente: <http://boya.innovex.cl:9090/>).

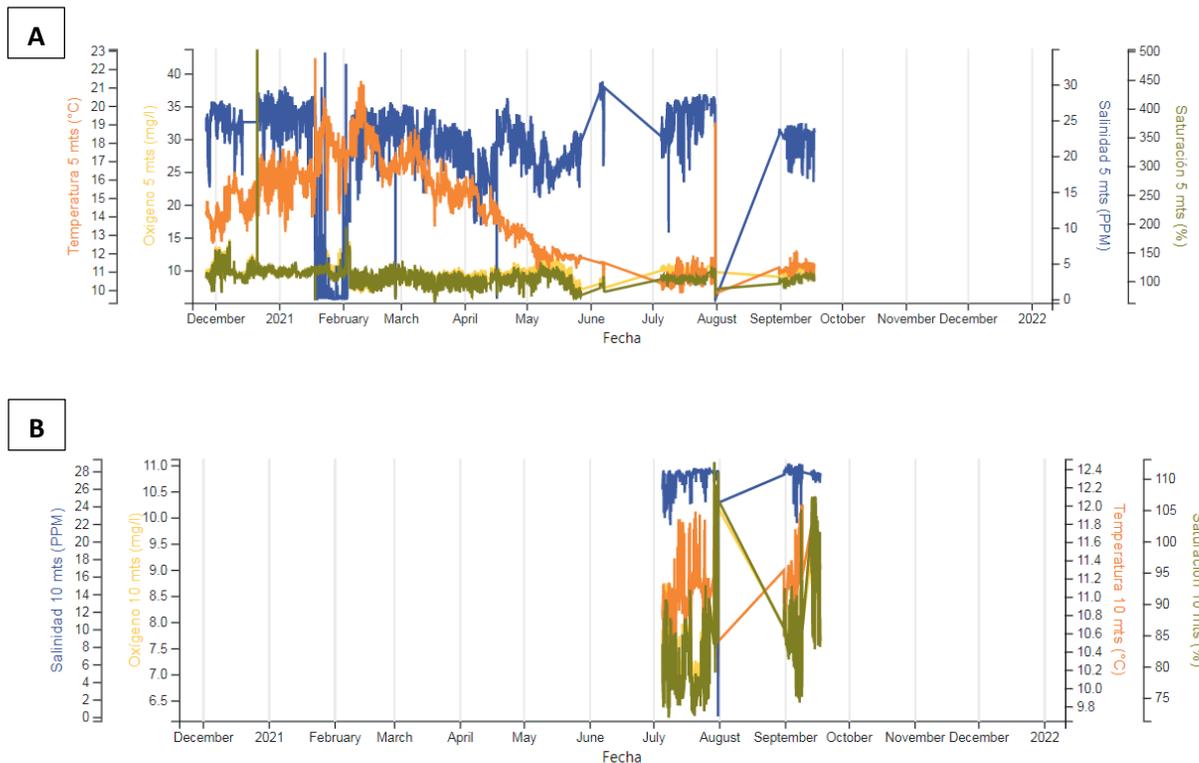
Imagen 3.

Descripción del medio de prueba: Gráficos extraídos de plataforma web de Salmones Blumar, en este caso E1, para los 5 m (A) y 10 m de profundidad (B) (Fuente: <http://boya.innovex.cl:9090/>).

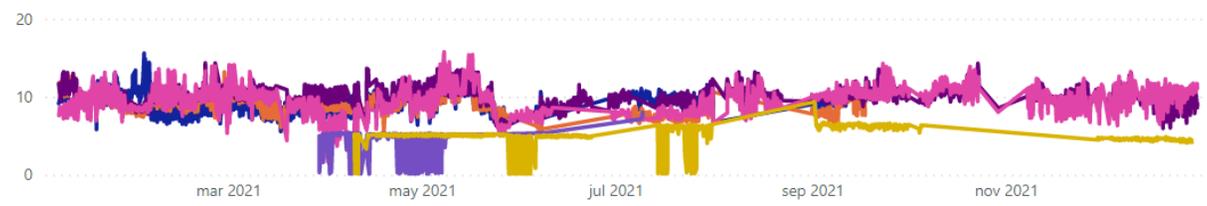
Imagen 4.

Descripción del medio de prueba: Imagen de plataforma web de SMA, asociado a la conexión en línea de datos suministrados por las estaciones E1 y E4 de Salmones Blumar, el año 2021 (**Fuente:** SMA).

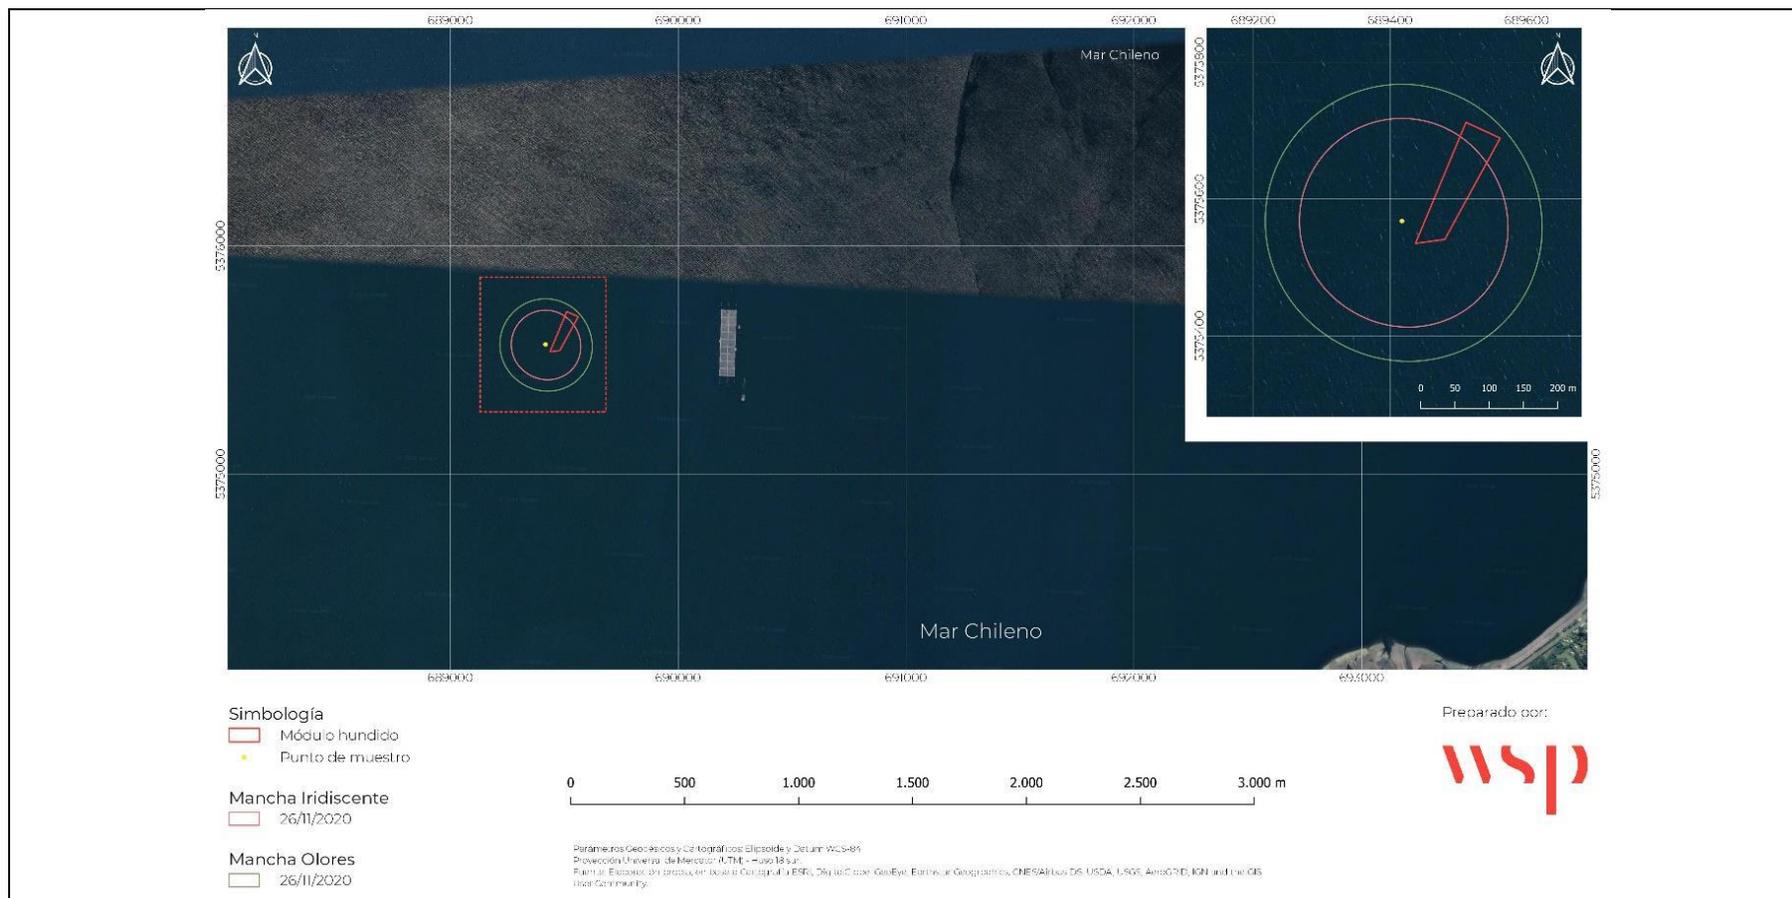
Imagen 5.

Descripción del medio de prueba: Imagen esquemática de sectores con presencia de olores y mancha iridiscente (**Fuente:** carta s/n de 05.01.2021 / Anexo 1 / Reporte de contingencia 27.11.2020).

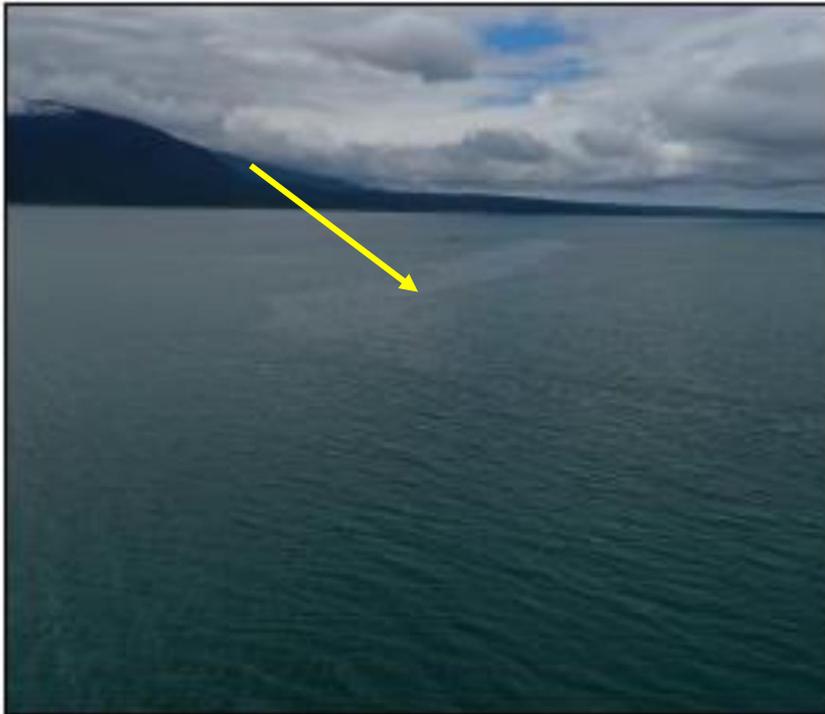
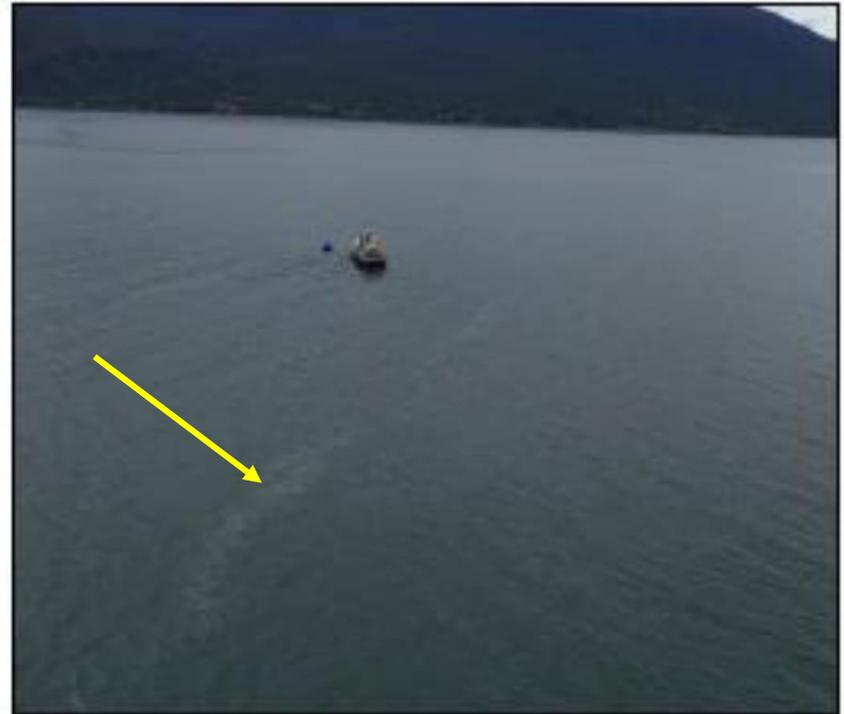
Imagen 6.

Descripción del medio de prueba: Reporte semanal 20-3, con dos fotografías aéreas mostrando la presencia de mancha iridiscente visualizada con equipo dron
(Fuente: carta s/n de 05.01.2021 / Anexo 2 / REPORTE SEMANAL 20-3 (21.12.20).

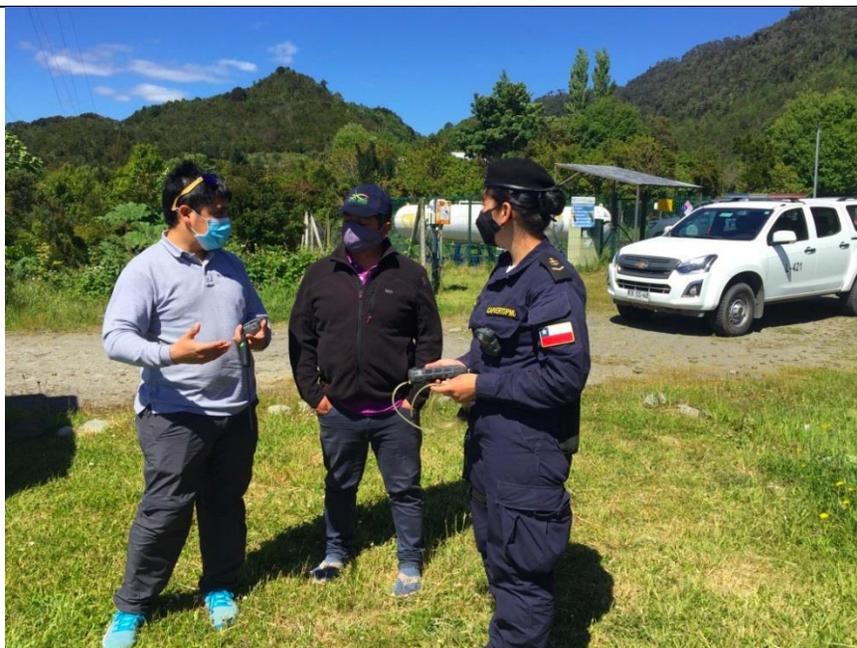
Imagen 7.

Descripción del medio de prueba: Mediciones de gases realizadas por el titular en conjunto con la autoridad marítima en un sector de borde costero (**Fuente:** carta s/n de 05.01.2021 / Anexo 6 / Compilado de fotografías).

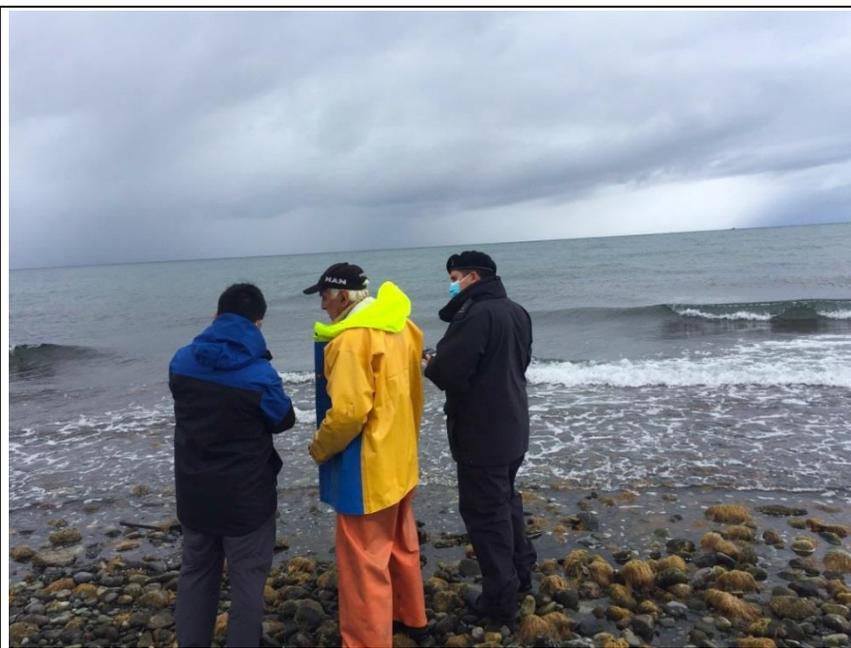
Imagen 8.

Descripción del medio de prueba: Mediciones de gases realizadas por el titular junto a autoridad marítima en otro sector costero (**Fuente:** carta s/n de 05.01.2021 / Anexo 6 / Compilado de fotografías).
