## INFORME TÉCNICO DE FISCALIZACIÓN AMBIENTAL

### Medidas Provisionales

“CES CAICURA-BLUMAR”

DFZ-2022-20-X-MP

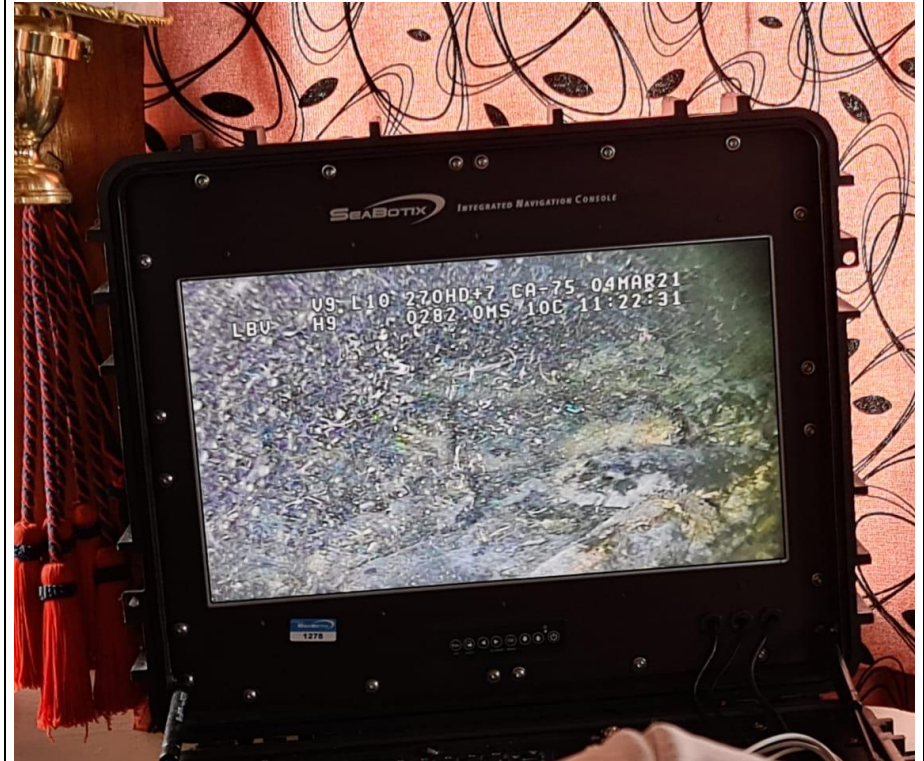
**Fotografía 2.**

**Descripción del medio de prueba:** Monitor mostrando imágenes submarinas de los peces muertos en descomposición.

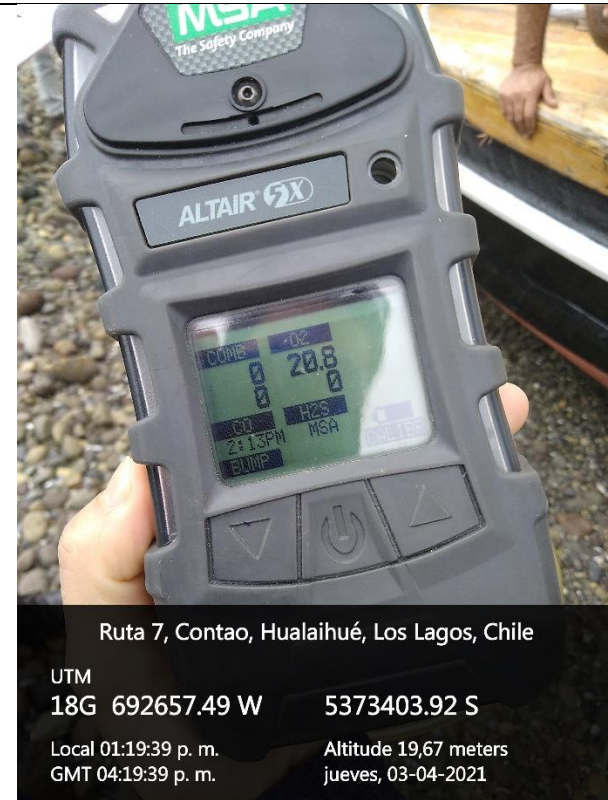
**Fotografía 4.**

**Descripción del medio de prueba:** Monitor de gases MSA Modelo ALTAIR 5X para ácido sulfhídrico.

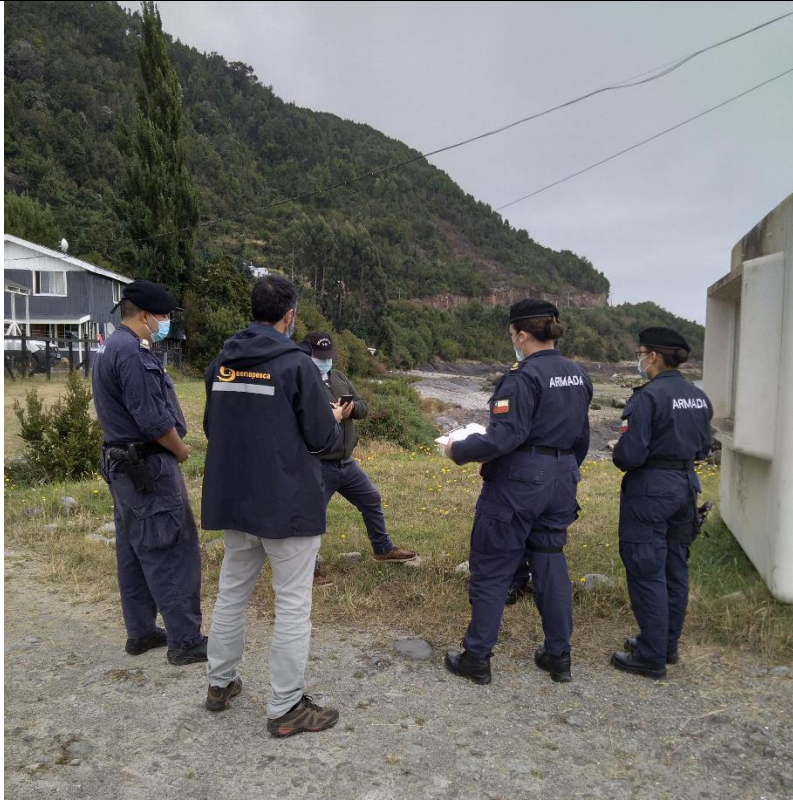
**Fotografía 5.**

**Descripción del medio de prueba:** Monitoreo gases por personal de la Armada en sector Puelche.
