**INFORME TÉCNICO DE FISCALIZACIÓN AMBIENTAL**

**Medidas Provisionales**

**ÁRIDOS TRICAM SECTOR RÍO LONGAVÍ**

**DFZ-2024-15-VII-MP**

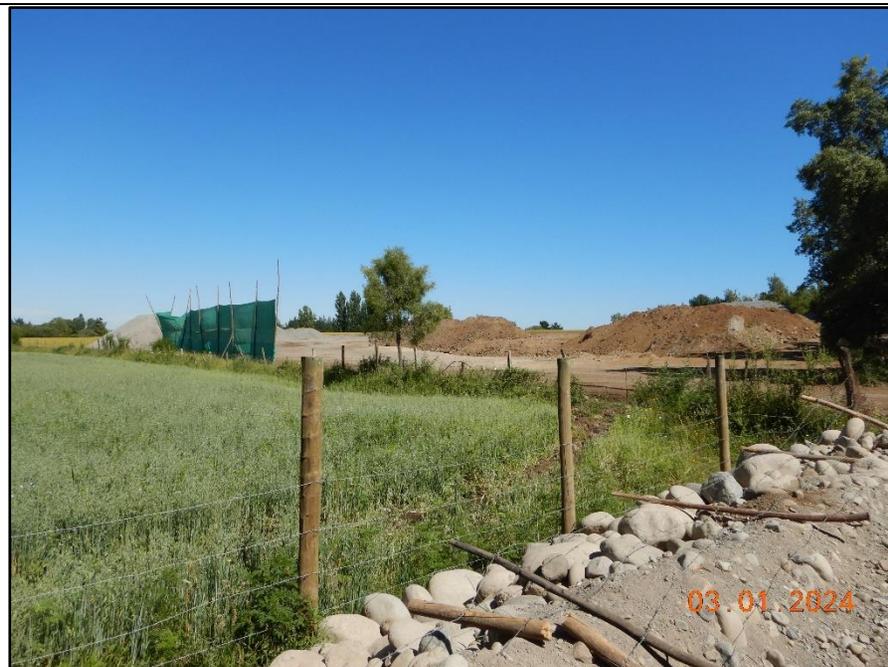
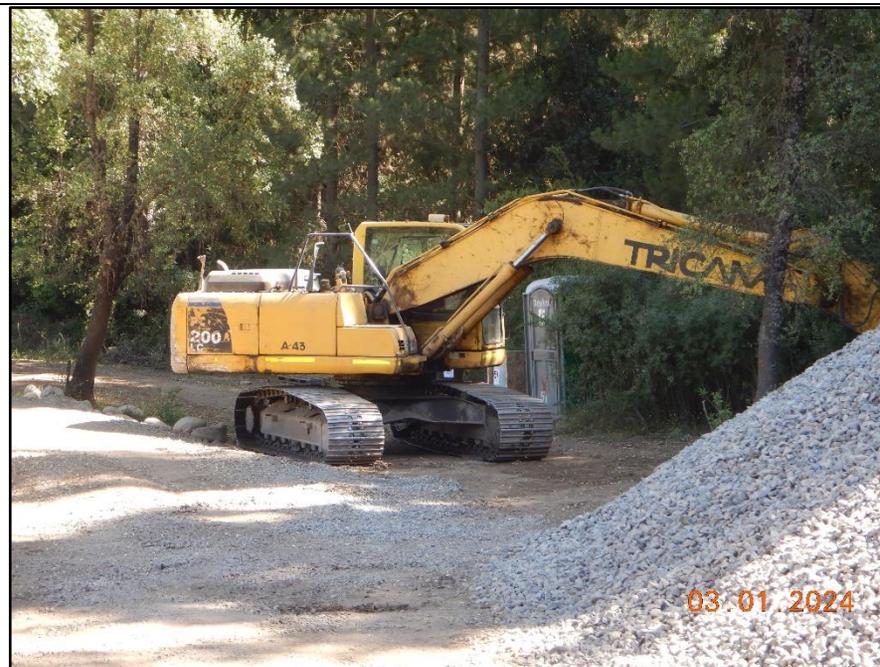
<b>Fotografía 1.</b>	<b>Fecha:</b> 03.01.2024.		<b>Fotografía 2.</b>	<b>Fecha:</b> 03.01.2024.	
<b>Coordenadas UTM DATUM WGS84 HUSO 19S</b>	<b>Norte:</b> 6014262.	<b>Este:</b> 258109.	<b>Coordenadas UTM DATUM WGS84 HUSO 19S</b>	<b>Norte:</b> 6014252.	<b>Este:</b> 258082.
<b>Descripción del medio de prueba:</b> Lugar donde se emplaza la planta procesadora de áridos. Se observa en el registro que se cuenta con diversos acopios de material árido y tierra. El lugar no cuenta con cierre perimetral ni barreras acústicas ni ningún otro sistema de control de emisiones acústicas.			<b>Descripción del medio de prueba:</b> Excavadora sin funcionamiento, al interior del sector donde se encontraba la planta procesadora.

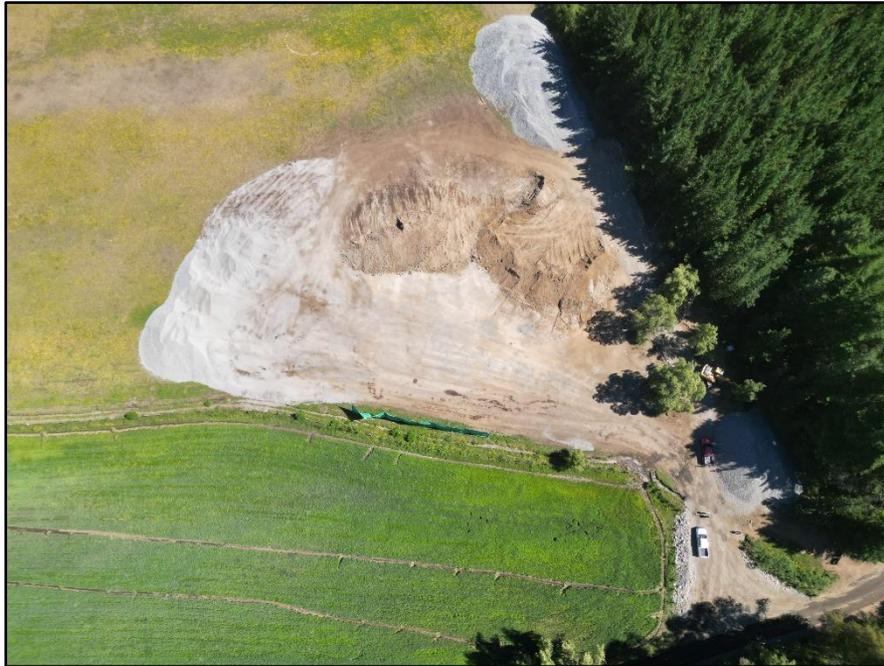
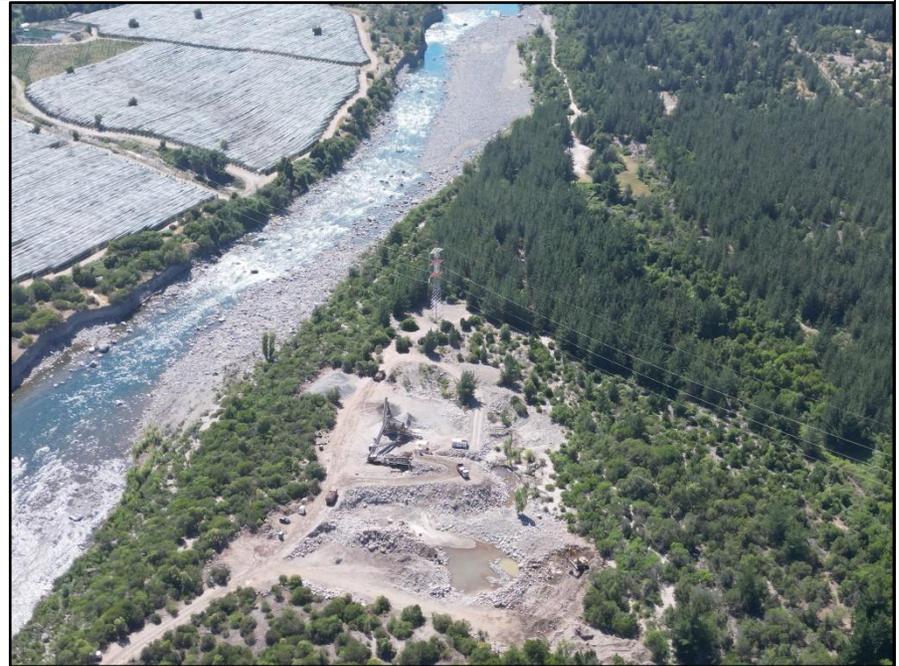
<b>Fotografía 3.</b>	<b>Fecha:</b> 03.01.2024.		<b>Fotografía 4.</b>	<b>Fecha:</b> 03.01.2024.	
<b>Coordenadas UTM DATUM WGS84 HUSO 19S</b>	<b>Norte:</b> s/i.	<b>Este:</b> s/i.	<b>Coordenadas UTM DATUM WGS84 HUSO 19S</b>	<b>Norte:</b> s/i.	<b>Este:</b> s/i.
<b>Descripción del medio de prueba:</b> Antigua ubicación de la planta procesadora. El sector solo cuenta con acopios de material pétreo y una excavadora.			<b>Descripción del medio de prueba:</b> En las cercanías del río Longaví se encuentra la nueva ubicación de la planta procesadora.

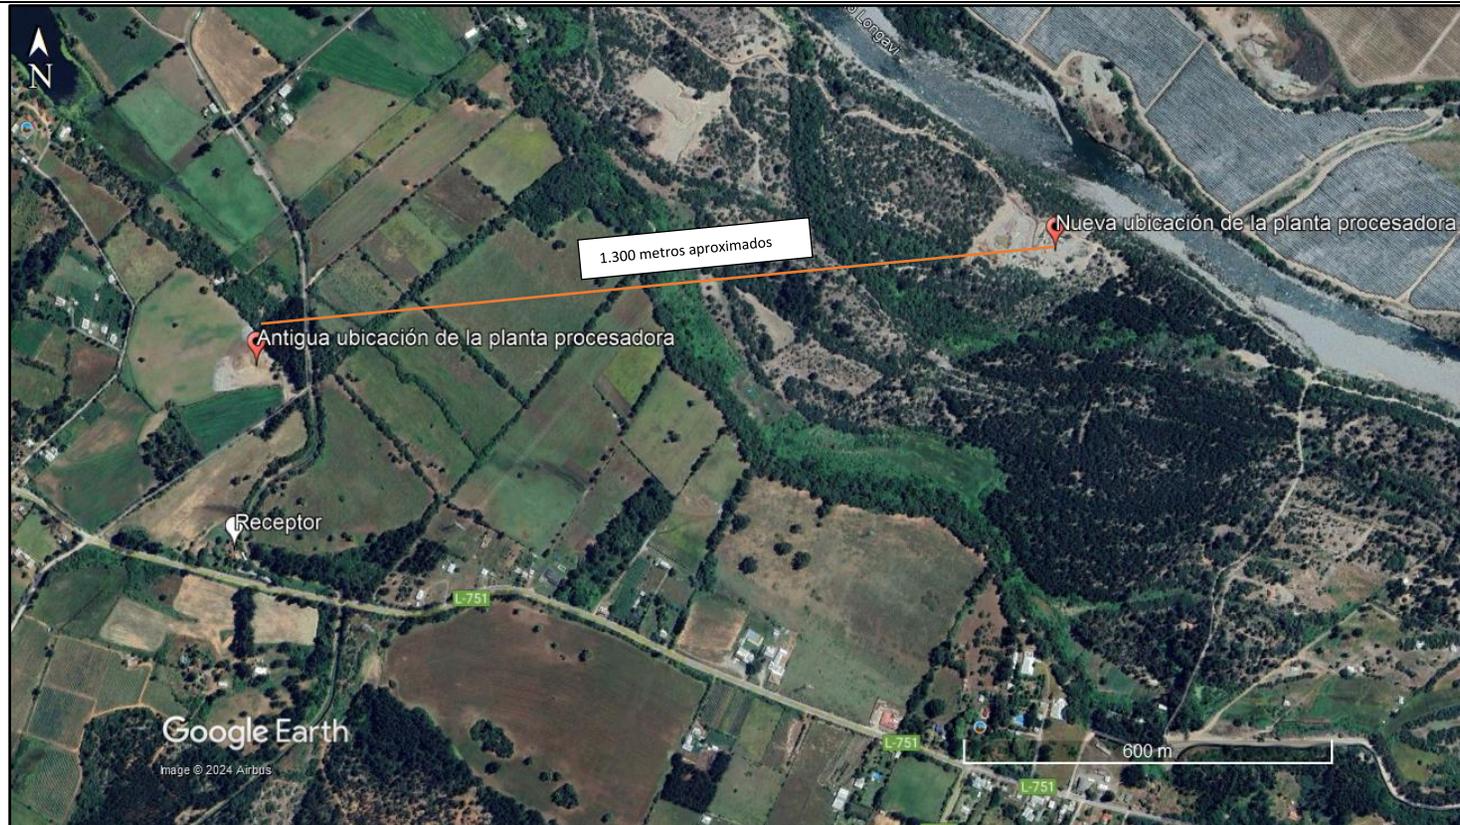
**Figura 1** Fuente: Elaboración propia con base al software de Google Earth Pro.

**Descripción del medio de prueba:** Se observa en la figura la antigua ubicación de la planta procesadora de áridos y su nueva ubicación en las cercanías del río Longaví, desplazándose unos 1.300 metros aproximadamente.

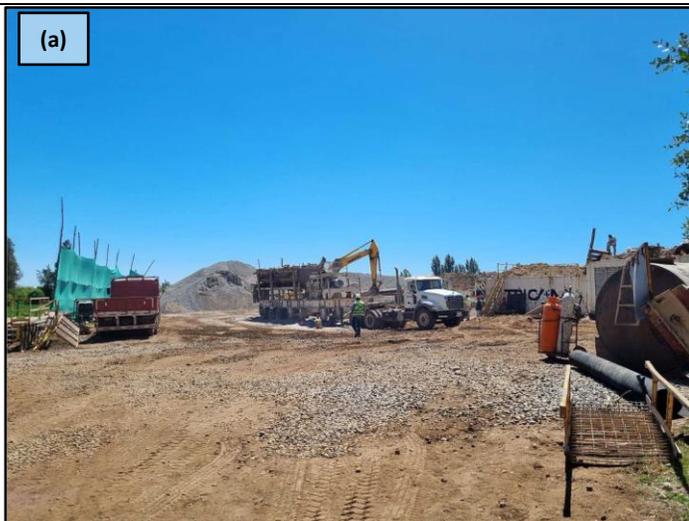
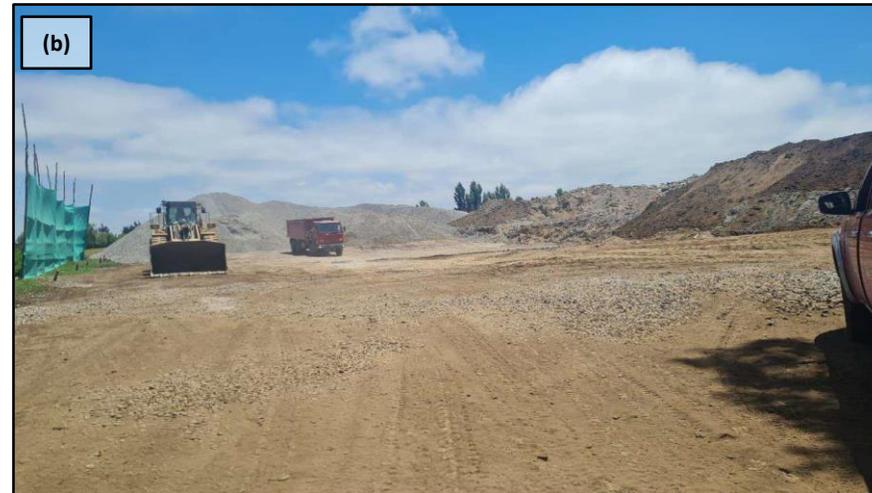
**Registro 1** Fuente: Antecedente provisto por el titular (Anexo 4; ID 2).

**Descripción del medio de prueba:** Se observa en registro (a) el desmantelamiento de la planta procesadora de áridos. En el registro (b) se observa que la planta procesadora ya ha sido retirada del sector.
