## INFORME TÉCNICO DE FISCALIZACIÓN AMBIENTAL

### Medidas Provisionales

**“PISCICULTURA CHAPARANO (RNA 103957)”**

**DFZ-2022-1641-X-MP**

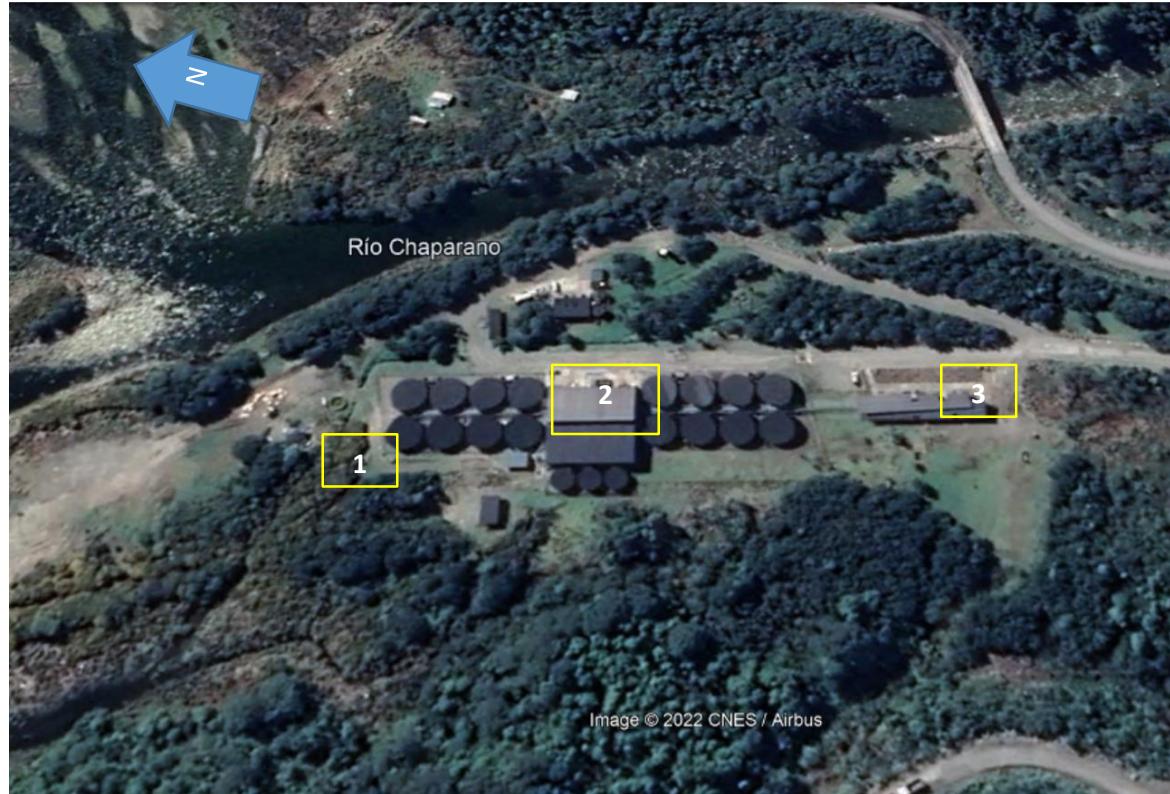
#### 4.1.2.2 Esquema de recorrido.

**Estación 1:** Punto by-pass; **Estación 2:** Zona de estanques; **Estación 3:** Oficina.

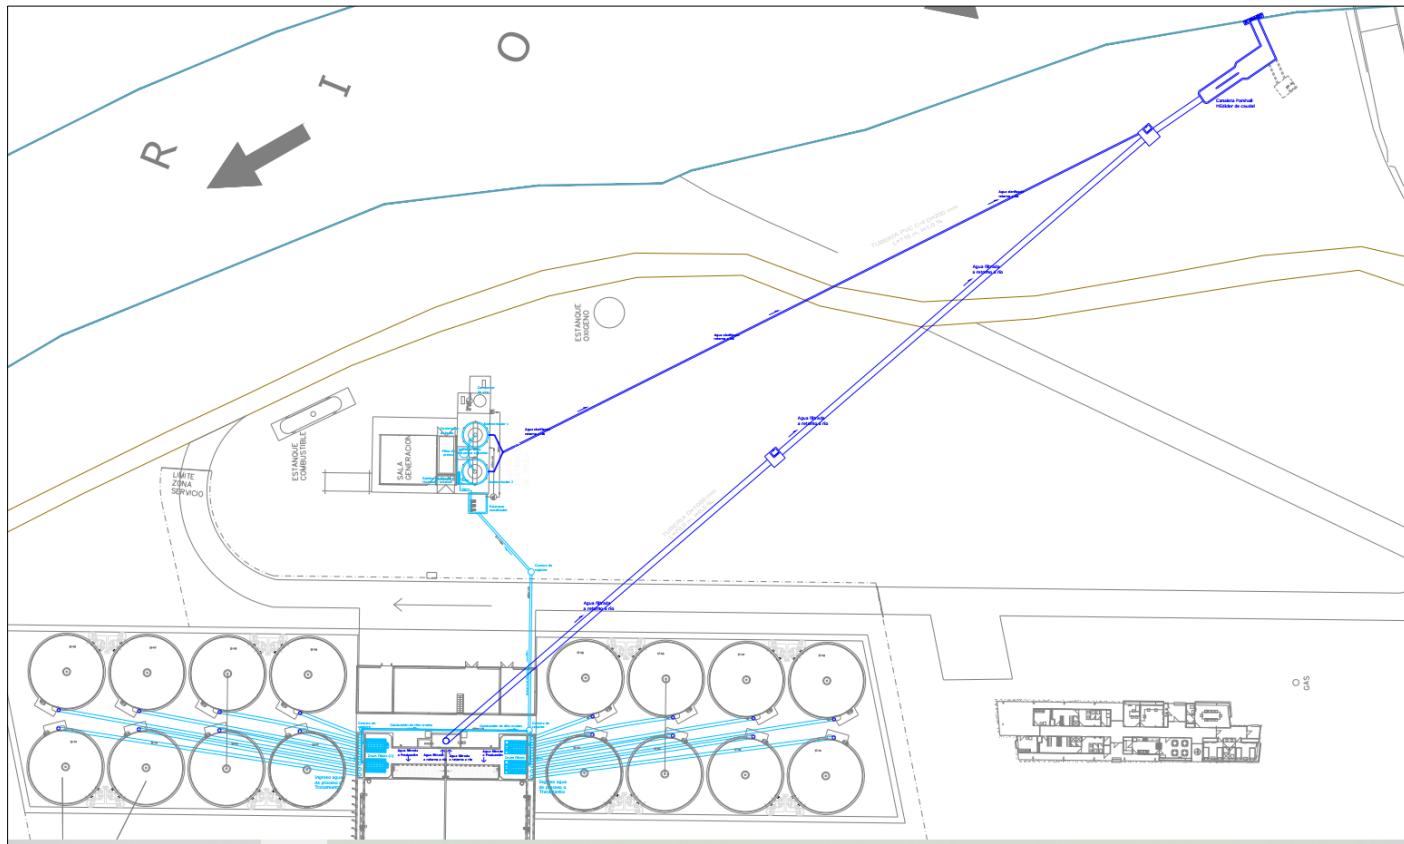
**Figura 2.**

**Descripción del medio de prueba:** Plano de piscicultura Chaparano, detallando los ductos de conducción de aguas desde los estanques de cultivo hacia el sistema de tratamiento de RILES y al efluente (**Fuente:** escrito s/n de 10.08.2022, S. Multiexport S.A.).

Nº	Medida asociada	Hecho constatado	Conformidad técnica de la medida
		<p>en los filtros rotatorios, y un 30% de agua se conduce directamente al punto de descarga al río Chaparano. Ver Figuras 2, 3 y 4.</p> <p><b>II.</b> Posteriormente, el día 14 de julio, el titular presentó ambos documentos con la información requerida por esta SMA, la que fue aprobada mediante RE N° 1.179/2022, específicamente <u>en cuanto a la metodología de monitoreo</u>.</p> <p>Cabe indicar que el <b>Resuelvo Segundo</b> de dicha resolución, se estableció que para establecer monitoreos del efluente, <u>las medidas provisionales ordenadas tienen una fundamentación técnica y científica, por lo que la carga contaminante del efluente vertido (que contenga trazas de Formalina y Lufenurón), requiere ser neutralizada en forma previa a su descarga al río Chaparano</u>.</p> <p><b>III.</b> Paralelamente, con fecha <b>27 de julio</b> de 2022, esta Oficina Regional realizó una fiscalización a la ejecución de las MP, informando al Sr. Carlos Angulo, Jefe de Centro, el objetivo de la inspección, e indicándole los sectores involucrados en la actividad. De lo anterior, a continuación se detalla lo asociado a la presente MP:</p> <p><b>Estación 2- Zona de estanques</b> (en adelante “TK”).</p> <ul style="list-style-type: none"> <li>- En esta zona se observan 4 rotofiltros que retienen las partículas (fecas-pellets) contenidas en el caudal de agua, las cuales son conducidas al sistema de tratamiento de RILES, como RIL crudo.</li> <li>- En esta parte existe otro ducto (de diámetro desconocido) cuyo origen está entre ambos rotofiltros, y que transporta el agua sobrenadante (30%) directamente hacia una cámara subterránea ubicada previa al punto de descarga en el río Chaparano. Cabe indicar que dichas aguas se unen a las provenientes del sistema de tratamiento de RILES, para posteriormente ser descargadas como un único efluente al río</li> </ul>

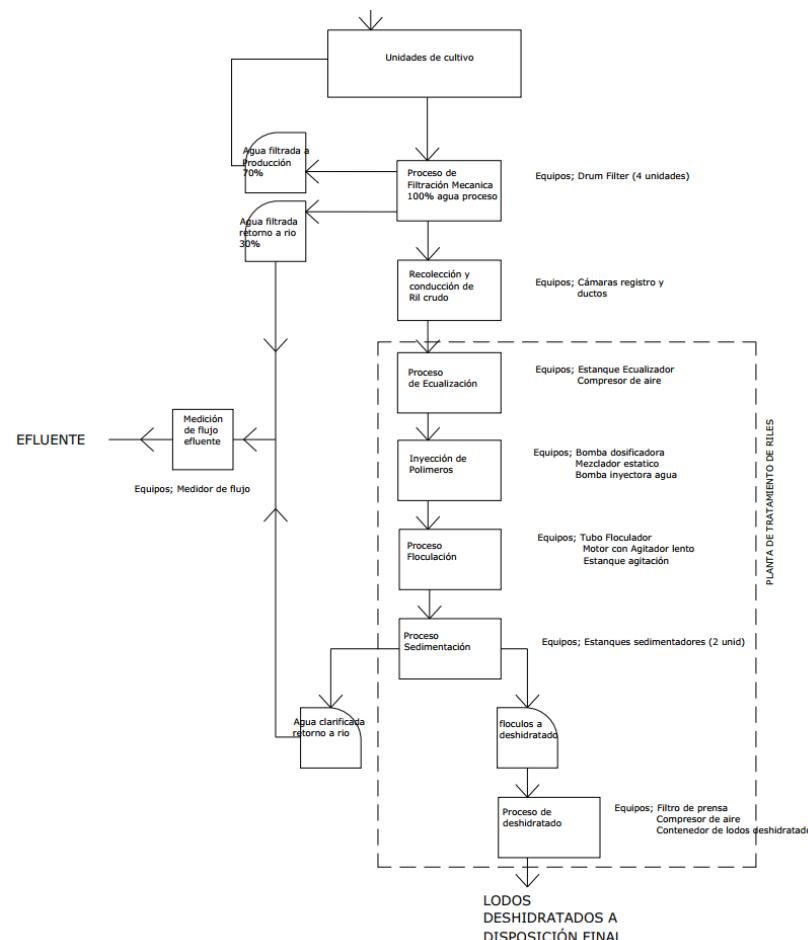
**Figura 3.**

**Descripción del medio de prueba:** Diagrama de flujo de aguas en la piscicultura Chaparano (**Fuente:** escrito s/n de 10.08.2022, S. Multiexport S.A.).

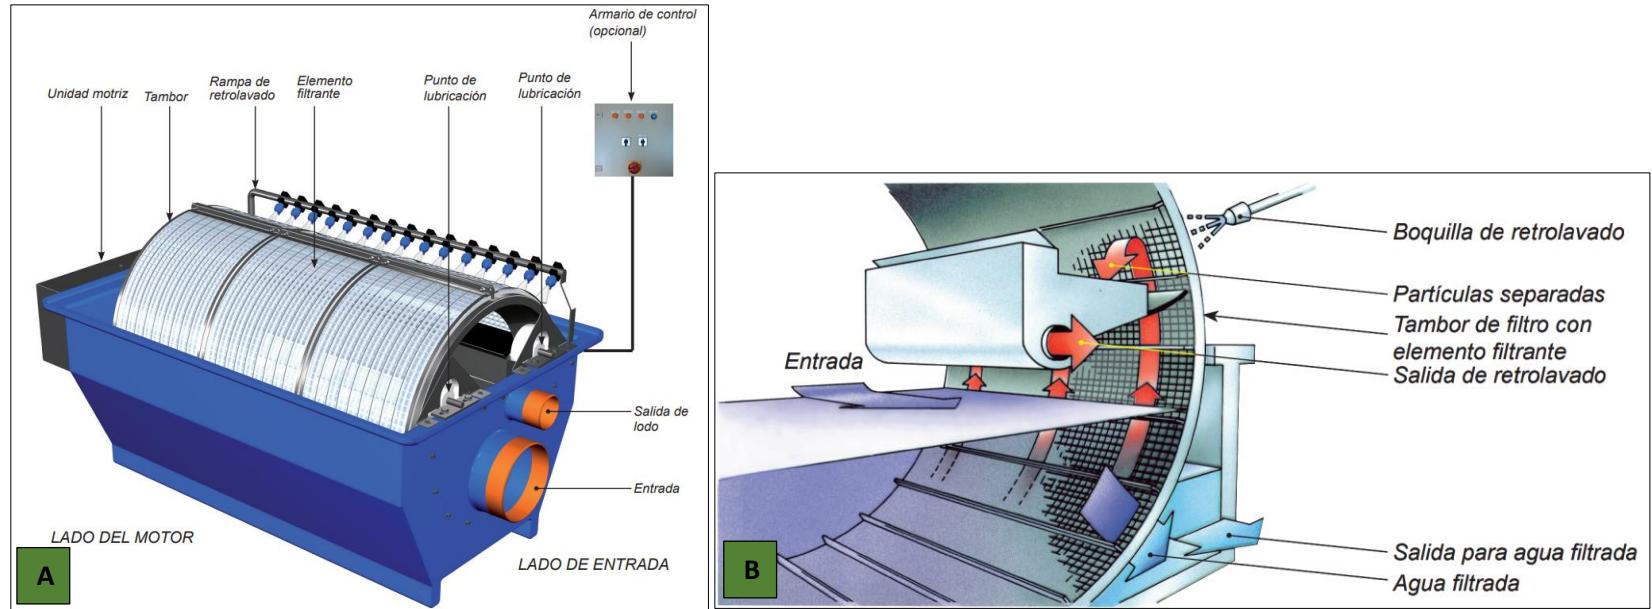
Figura 4.

**Descripción del medio de prueba:** Ejemplificación de un filtro rotatorio similar al perteneciente al titular. **A).** Partes de filtro rotatorio de la serie HDF800<sup>7</sup>, año 2007, similares a los instalados en la piscicultura Chaparano. **B).** Detalle del proceso de filtración y lavado. Las partículas sólidas se separan del agua con la tela de filtro que está montada en el exterior de los elementos filtrantes, en tanto que el agua filtrada atraviesa la tela hacia el lado exterior del tambor.

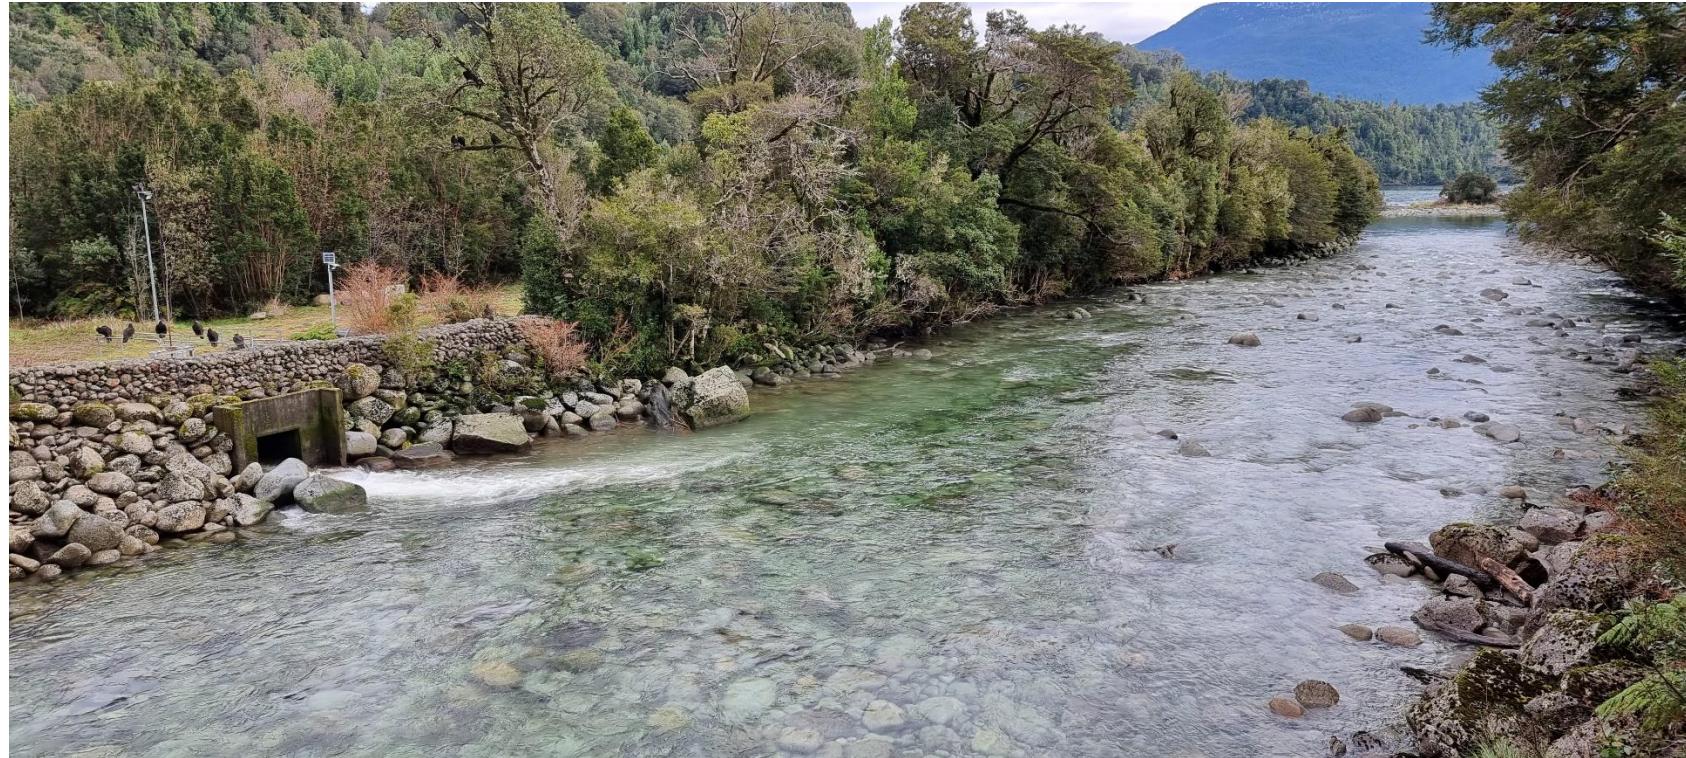
Fotografía 1.

**Descripción del medio de prueba:** Vista de río Chaparano y sector de descarga de efluente de piscicultura del mismo nombre.

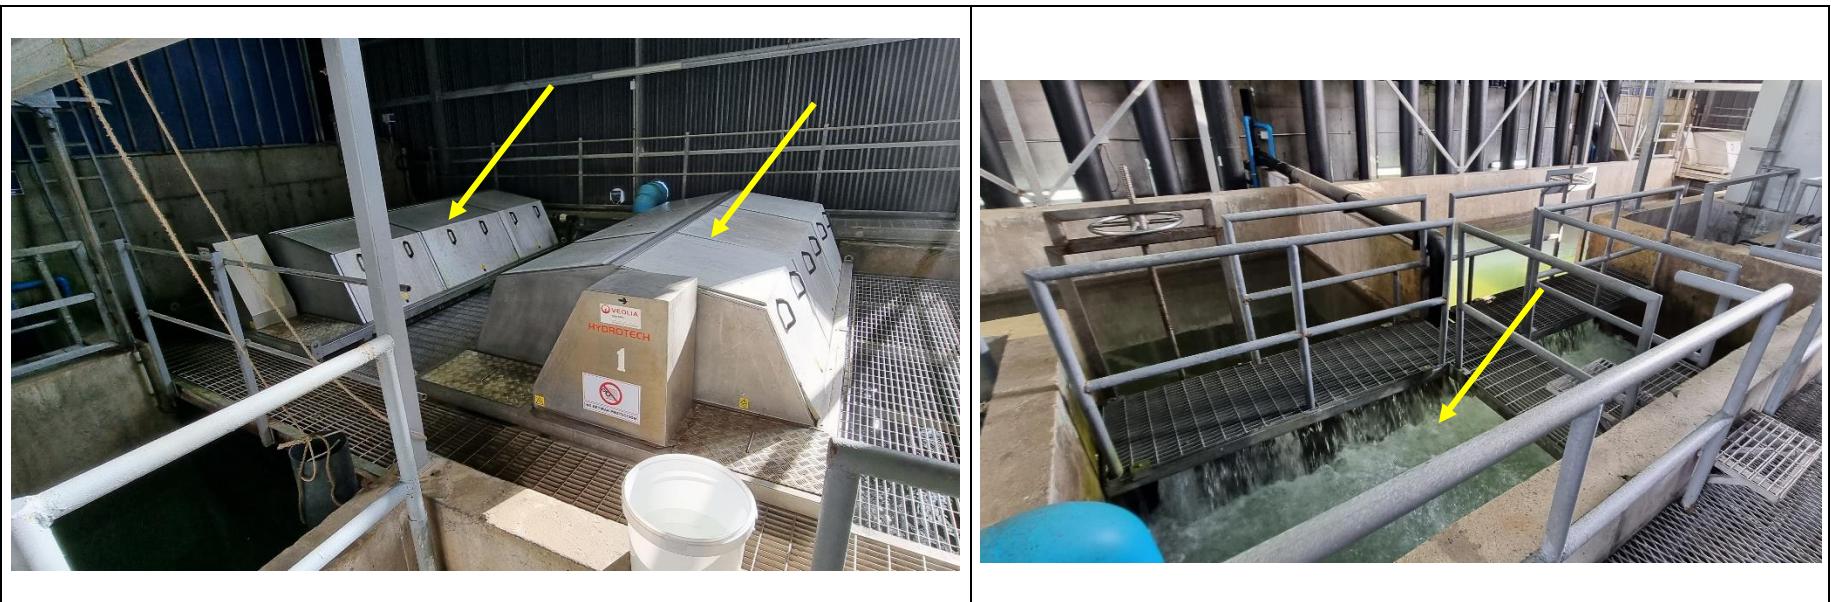
Fotografía 2.

**Descripción del medio de prueba:** Vista de 2 (de 4) filtros rotatorios que filtran los sólidos suspendidos presentes en el efluente de los estanques de cultivo.

**Descripción del medio de prueba:** Aguas que son descargadas por ducto directamente hasta punto de descarga al río Chaparano.

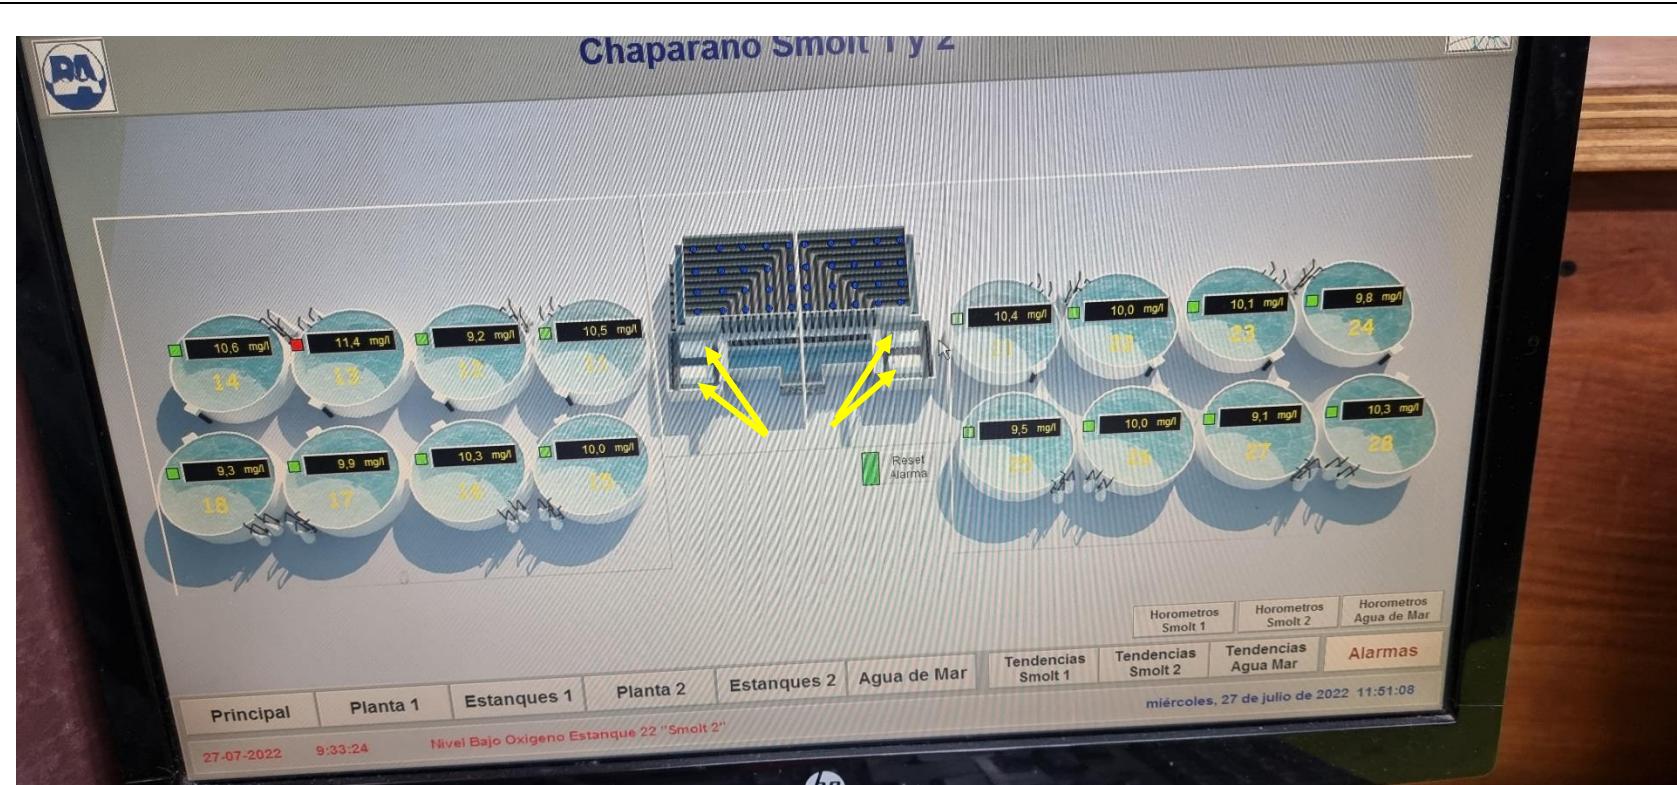
Fotografía 4.

**Descripción del medio de prueba:** Vista de software de titular, mostrando la distribución de los 16 estanques de cultivo, y sus 2 filtros rotatorios respectivos.

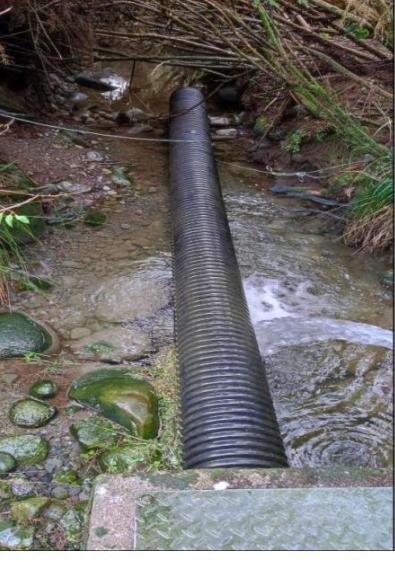
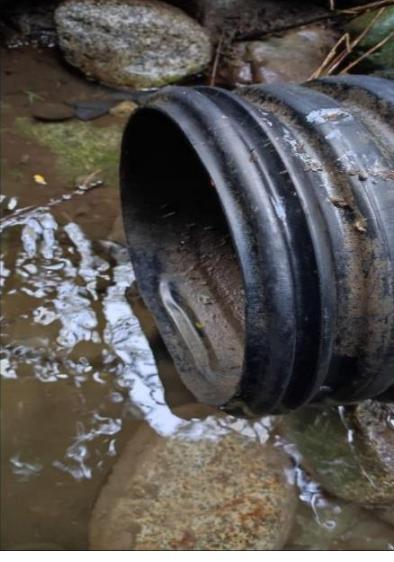
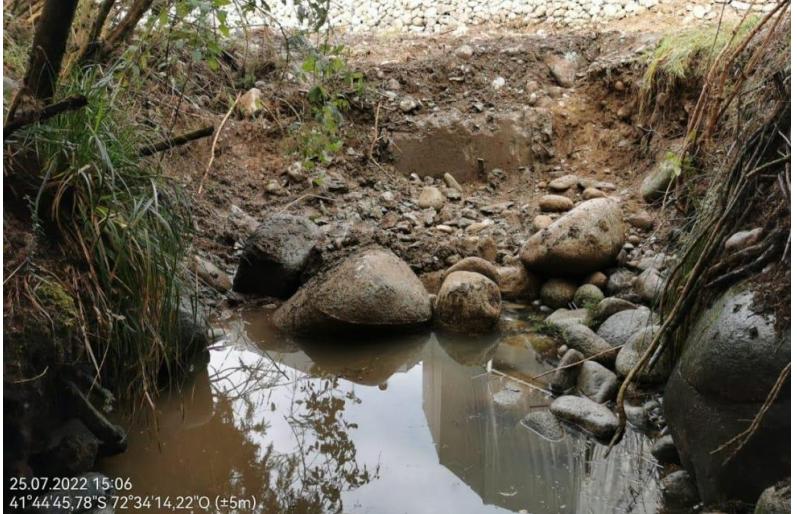
<p>25.07.2022 15:06 41°44'45,78"S 72°34'14,22"O (<math>\pm 5m</math>)</p>
<b>Figura 6.</b> <b>Descripción del medio de prueba:</b> Sistema by-pass previa clausura definitiva ( <b>Fuente:</b> escrito s/n de 18.08.2022, S. Multiexport S.A.).	<b>Fecha:</b> -----	<b>Figura 7.</b> <b>Descripción del medio de prueba:</b> Estado posterior de la demolición de by- <b>(Fuente:</b> escrito s/n de 18.08.2022, S. Multiexport S.A.).

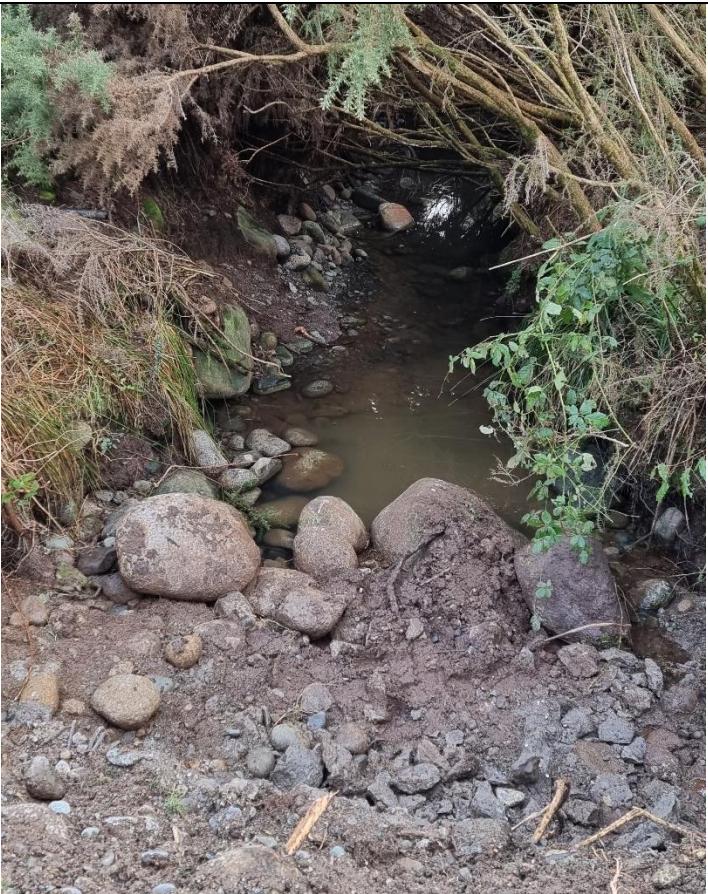
Fotografía 5.

**Descripción del medio de prueba:** Clausura de by-pass.

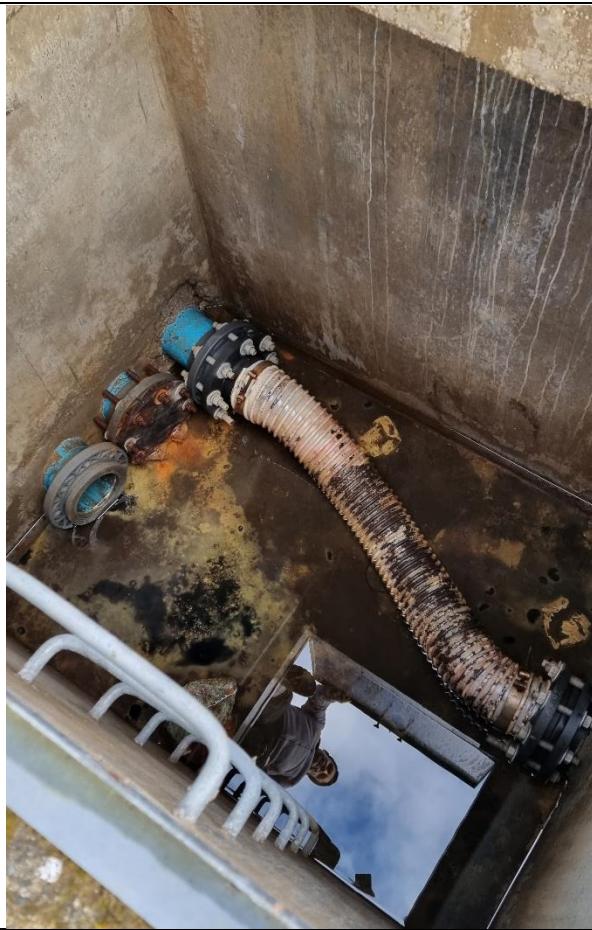
Fotografía 6.

**Descripción del medio de prueba:** Sistema de salmoducto informada por el titular como sin operación.
