Informe Evaluación de Alternativas para el Vaciado de Piscinas de Emergencia y Pozos en Pilas de Lixiviación

**“Proyecto Minero Tres Valles”
Minera Tres Valles SpA en
Liquidación Concursal**

Septiembre 2024

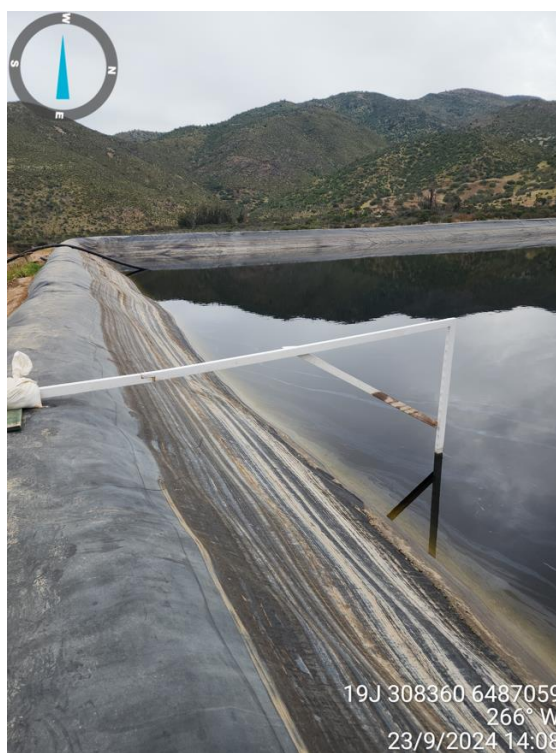
FIGURA Nº 2. IMÁGENES DE LAS PISCINA DE EMERGENCIA

Imagen Piscina de Emergencia principal

Imagen Piscina de Emergencia auxiliar

De la figura anterior, se puede observar, que si bien aún ambas piscinas cuentan con solución, éstas han ido bajando respecto al nivel de junio-julio 2024. Sumado a ello, en el NOVENO REPORTE DE AVANCE Y FINAL DE LAS MEDIDAS URGENTES Y TRANSITORIAS, se acompañó un Anexo con fotografías fechadas y georreferenciadas que dan cuenta de la disminución en las Piscinas de Emergencia.

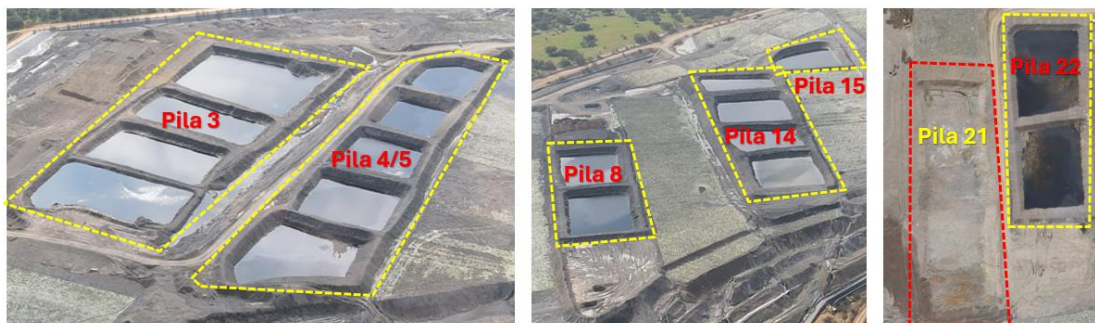
FIGURA Nº 3. IMAGEN DE ELIMINACIÓN DE LOS POZOS EN PILA 21 - 28/08/2024

A continuación, se presenta una imagen, donde se observa el proceso de eliminación de los 2 pozos en la pila 21.

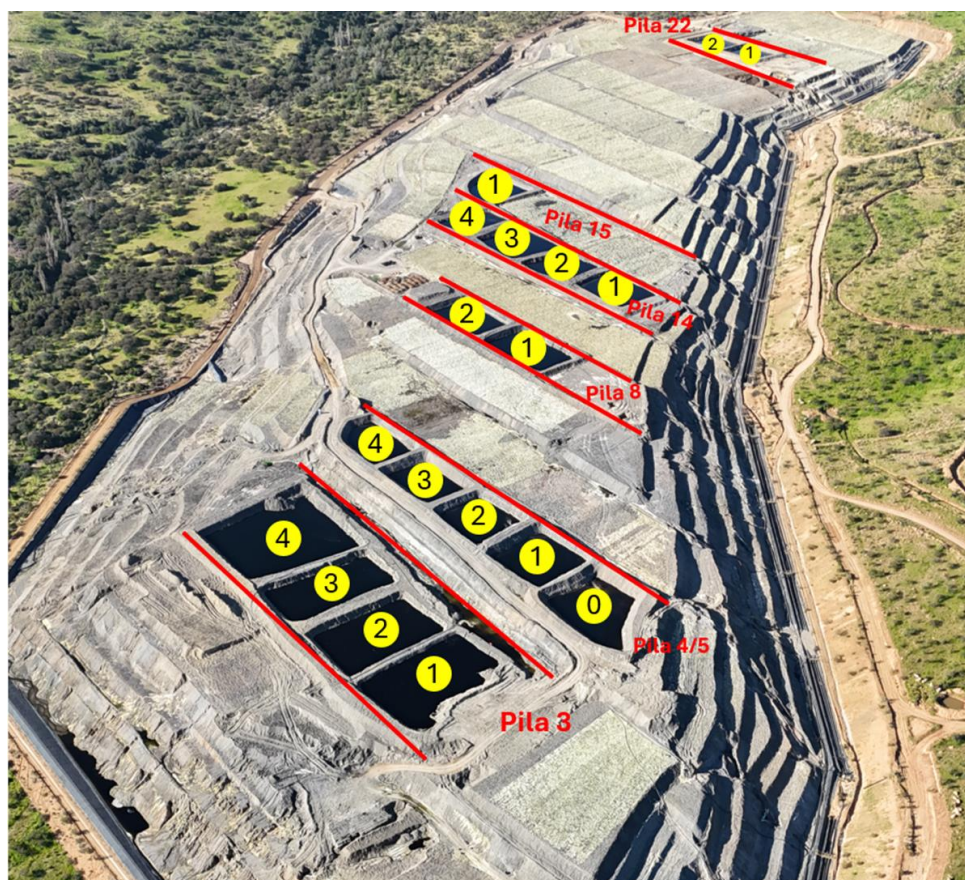
FIGURA N° 4. IMÁGENES DE LOS 18 POZOS SOBRE LAS PILAS DE LIXIVIACIÓN, 11/09/2024

En la siguiente figura, se presenta una imagen de los 18 pozos construidos sobre las diferentes pilas.

De acuerdo a la figura anterior, se observan a la fecha, pozos en las pilas 3, 4/5, 8, 14, 15 y 22.

El procedimiento que se está utilizando para eliminar los pozos es el siguiente: el flujo promedio que recibe cada pozo es de aproximadamente $26 \text{ m}^3/\text{hr}$, el cual se detiene y se deriva al riego de pilas de lixiviación (goteros). El excedente de solución que no puede quedar colgado en pilas, se drena a piscinas de procesos (PLS e ILS-2). El espejo de agua contenido en los pozos (1,5 m. de promedio), tarda entre 5 a 7 días en evacuarse-secarse por completo.

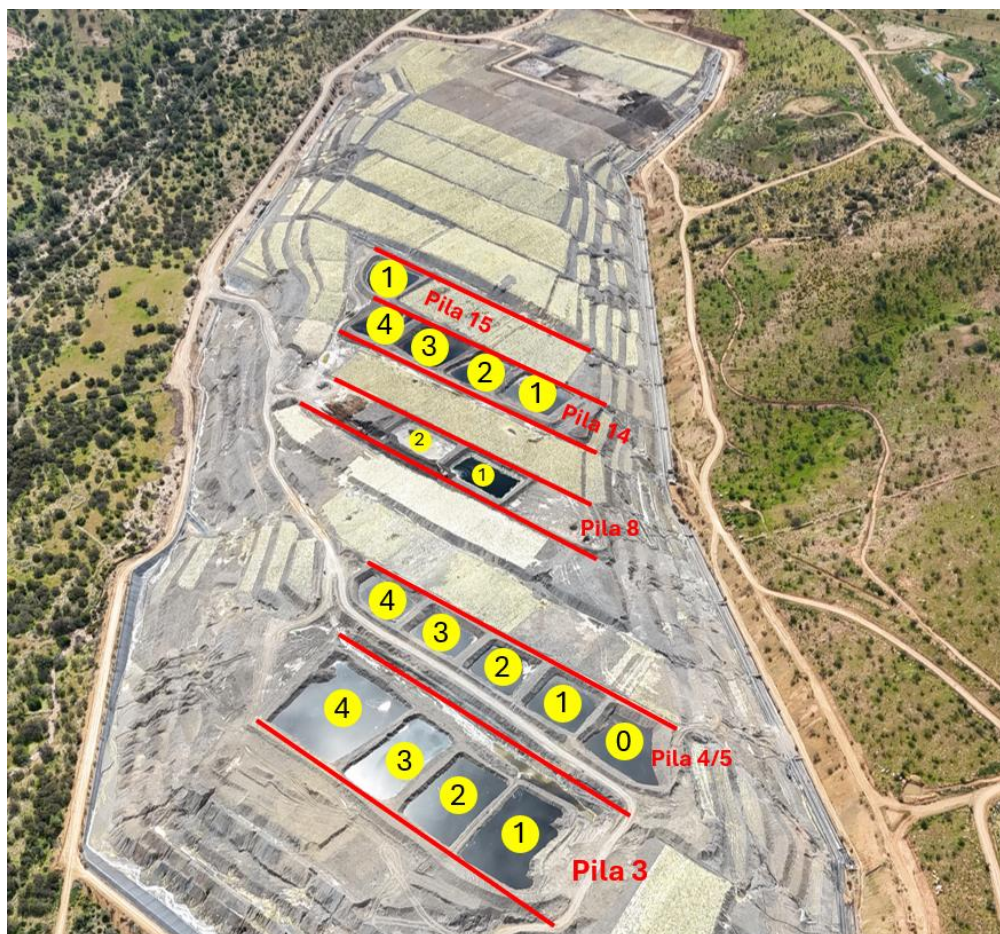
FIGURA N° 5. IMÁGENES DE LOS 18 POZOS SOBRE LAS PILAS DE LIXIVIACIÓN, 16/09/2024

A continuación, se presenta una imagen actualizada al 16 de septiembre 2024, donde ya ha comenzado el trabajo de eliminación de algunos pozos.

De acuerdo a la Figura N° 3, se observan los pozos de las pilas 3, 4/5, 8, 14 y 15. Los pozos de la pila 22 se encuentran en proceso de eliminación, y lo mismo ocurrirá con los pozos 1 y 2 de la pila 8.
