INFORME TÉCNICO DE FISCALIZACIÓN AMBIENTAL

Medidas Provisionales

BLUE RESTOBAR

**DFZ-2023-1210-II-MP
MP-016-2023**

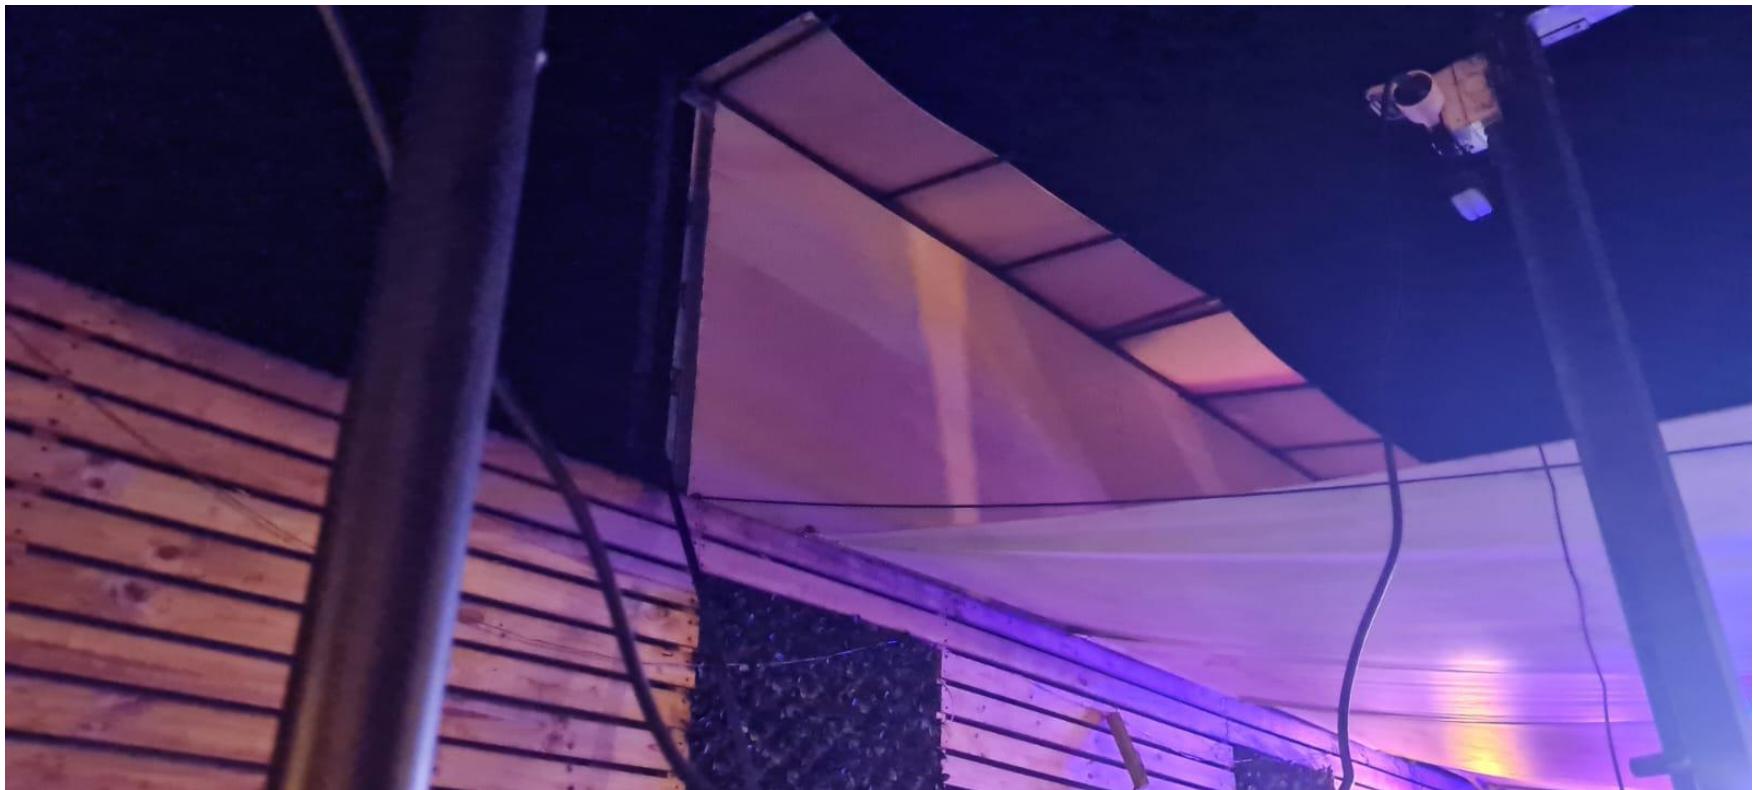
Fotografía 1.	Fecha: 21-04-2023
Coordenadas UTM DATUM WGS84 HUSO 19 S	Norte: 7.381.267 m S Este: 356.546 m E
Descripción del medio de prueba: Implementación muro acústico en el segundo piso del local. El muro de la fotografía corresponde al lado norte del establecimiento. Además se observa que la terraza del segundo piso carece de techo.

Nº	Medida asociada	Hecho constatado	Conformidad técnica de la medida
1	Elaborar informe técnico de diagnóstico de problemas acústicos.	Se constató durante la inspección correo electrónico de envío de informe técnico a oficina de partes de la SMA, dándose acuse de recibo con fecha 24.04.2023.	Se constató envío de Informe de Diagnóstico, Sugerencias y Mejoras (Anexo 3), dando acuse de recibo con fecha 24-04-2023, por lo que ésta ha sido entregada dentro de los plazos indicados en la resolución.
2	Implementación de las mejoras propuestas por el informe.	Se constató implementación de muros acústicos en dirección norte y este. Se constataron dos parlantes de 300 W, los cuales se ubican mirando hacia el oeste del local, donde no hay receptores inmediatos. Se constató además la modificación de la ubicación del escenario, actualmente hacia el este del local. Cabe mencionar que estas mejoras se han realizado en el segundo piso del local.	De acuerdo a lo presentado en el informe y lo constatado en la inspección, las medidas propuestas han sido implementadas.

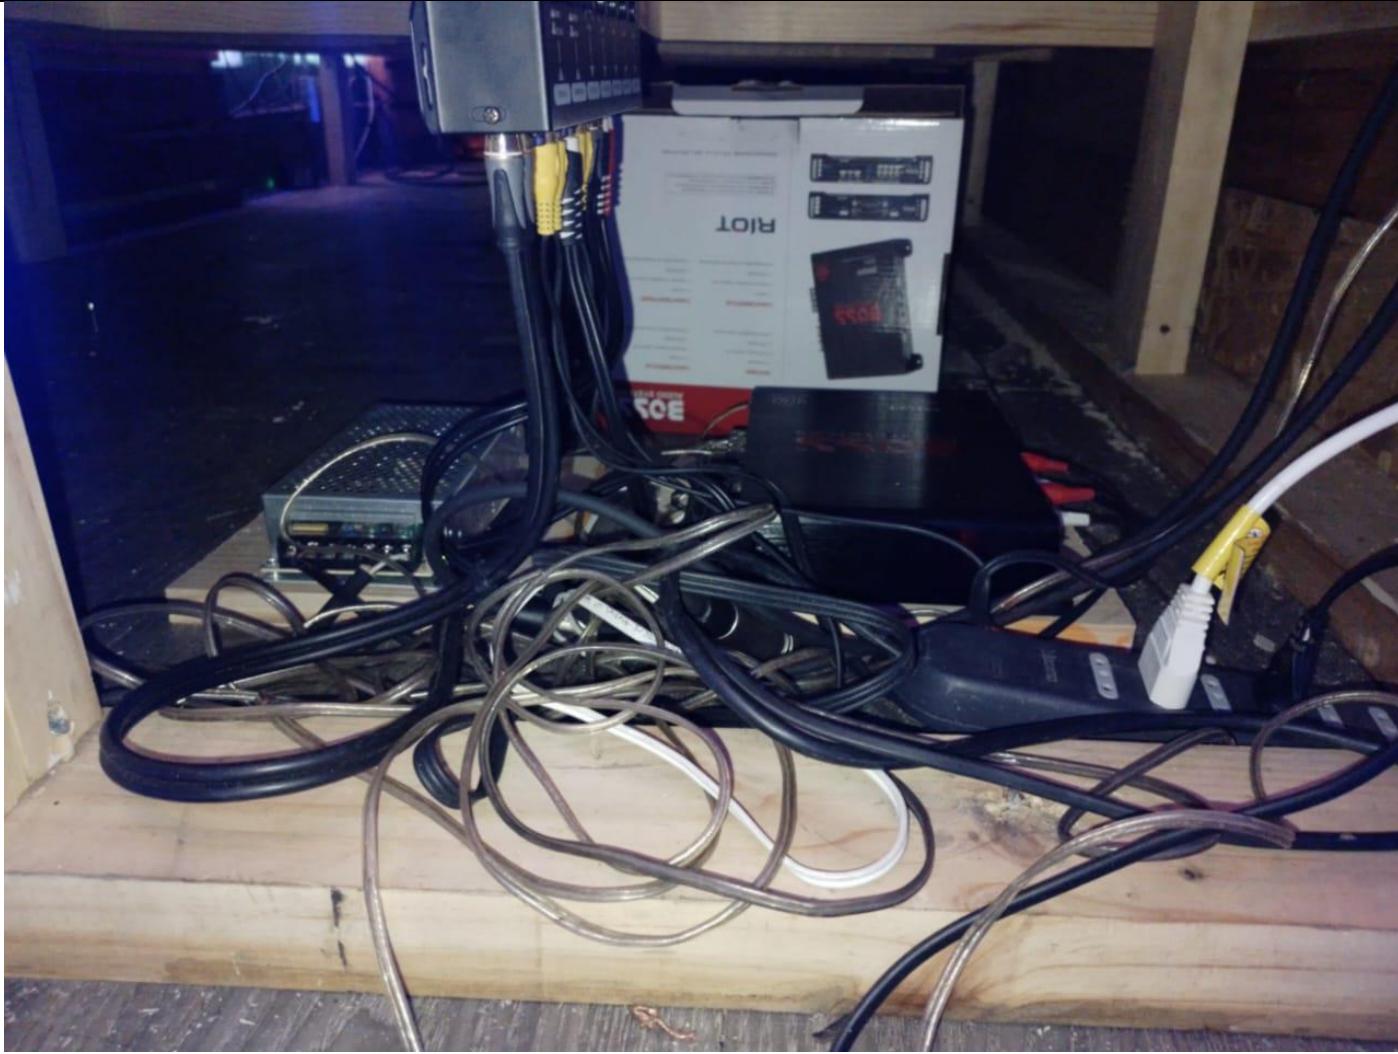
Fotografía 2.

Descripción del medio de prueba: registro fotográfico de la instalación y funcionamiento de limitador de frecuencia. Este limitador se encuentra ubicado bajo del escenario del local, sector cerrado y de limitado acceso.

3	Implementar e instalar, en un lugar cerrado para evitar que se manipulado, un dispositivo limitador de frecuencia.	Se constó instalación de limitador de frecuencias. Se encontraba bajo el escenario, lugar cerrado y de difícil acceso.	De acuerdo a lo constatado, la medida ha sido implementada.
