INFORME TÉCNICO DE FISCALIZACIÓN AMBIENTAL

MEDIDAS PROVISIONALES

ESPACIO ENDÉMICO

DFZ-2025-2923-II-MP

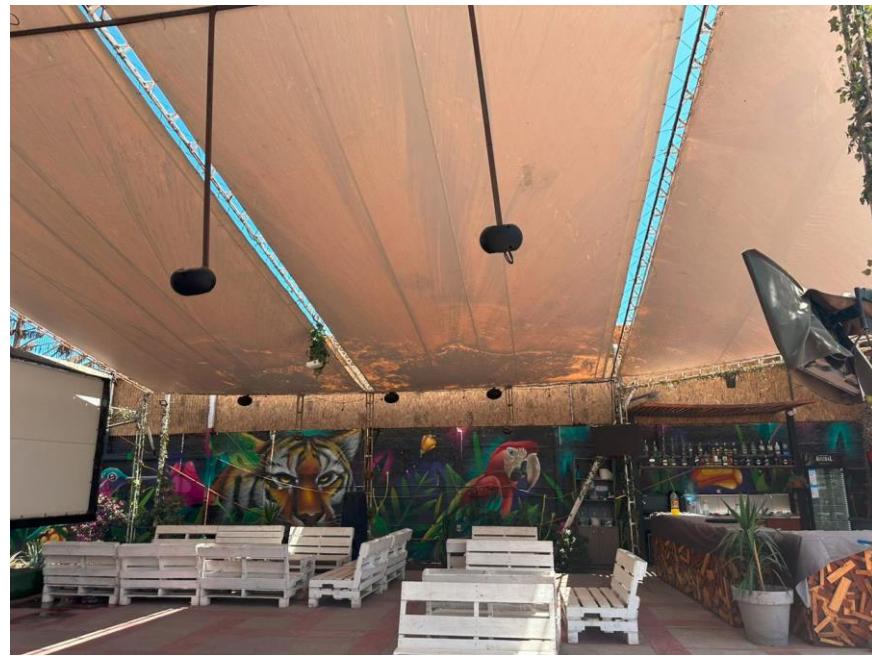
Registro 1	Fecha: 21-03-2024	Registro 2	Fecha: 21-03-2024
Descripción del medio de prueba: barrera acústica instalada en muro oeste del sector de atención de público.		Descripción del medio de prueba: barrera acústica instalada en sector noroeste de la zona de atención de público.

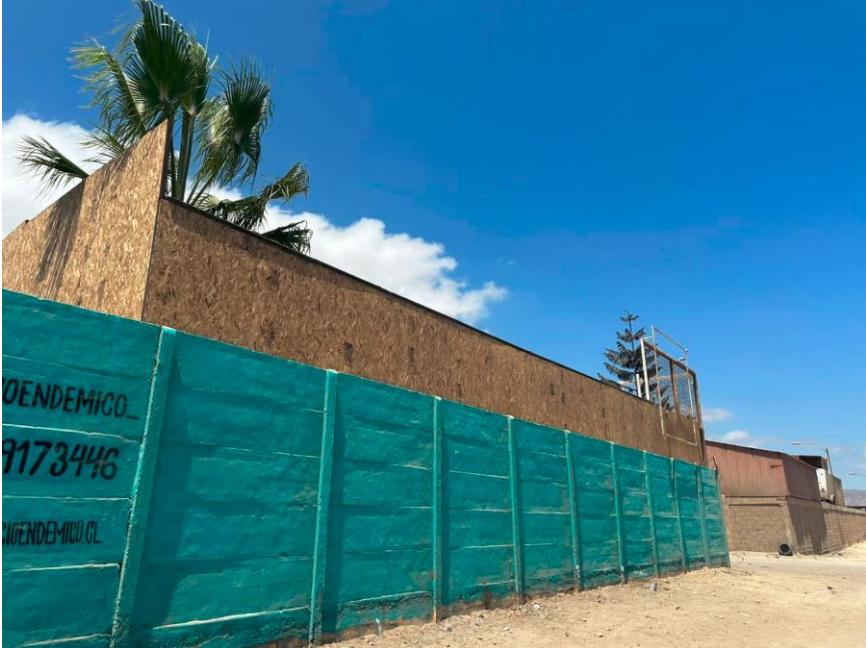
Registro 3 Descripción del medio de prueba: vista exterior de barreras acústicas instaladas en zona de atención de público.	Fecha: 21-03-2024	Registro 4 Descripción del medio de prueba: material absorbente instalada entre los 2 terciados que conforman la barrera acústica.	Fecha: 21-03-2024

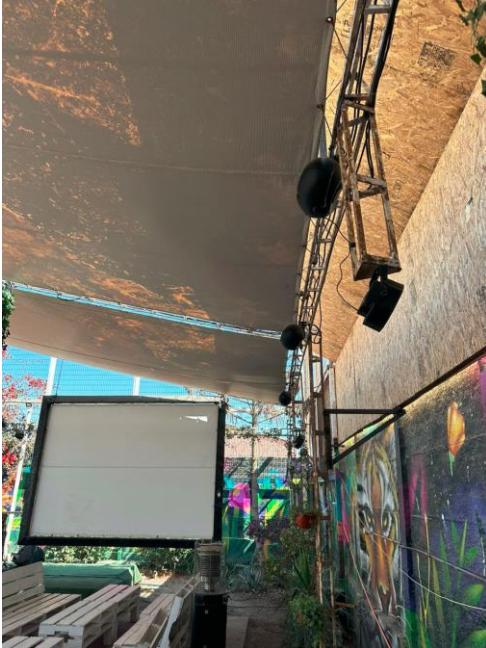
Registro 5	Fecha: 21-03-2024	Registro 6	Fecha: 21-03-2024
Descripción del medio de prueba: cumbre instalada en la parte superior de barrera oeste.		Descripción del medio de prueba: parlantes de menor tamaño distribuidos por zona de atención de público.

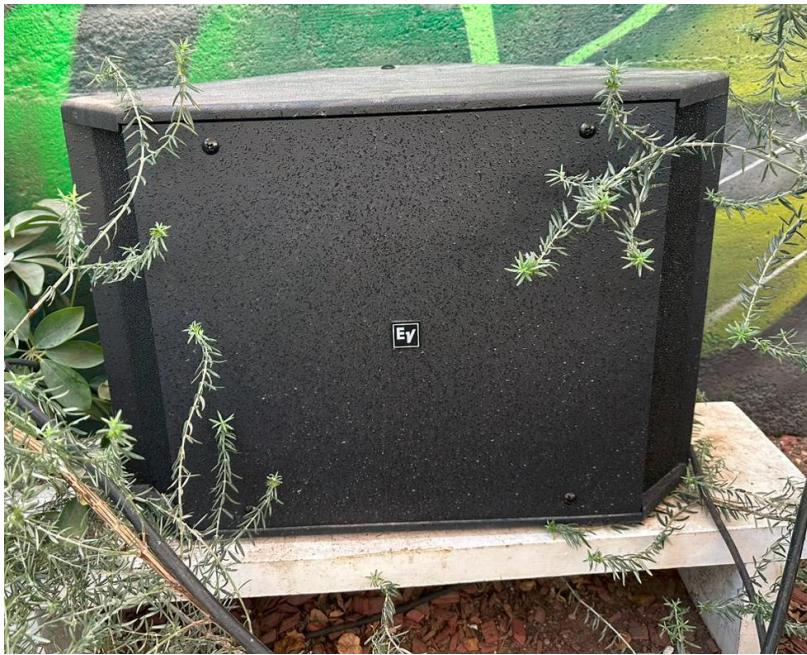
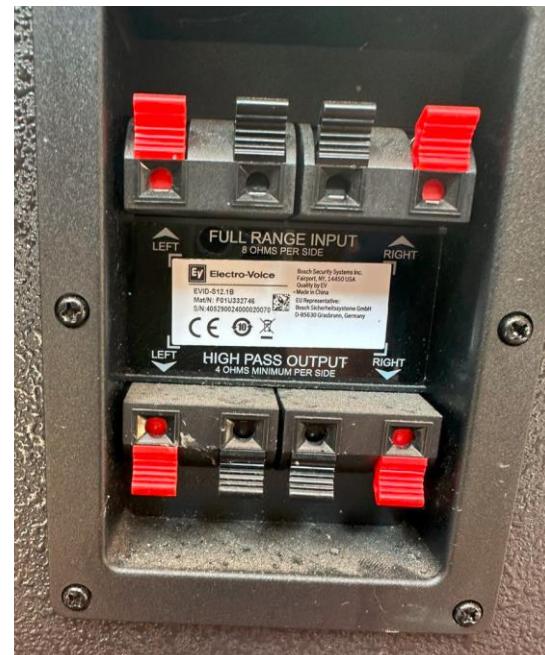
Registro 7

Descripción del medio de prueba: parlantes de menor potencia instalados en zona de atención a público.
