Reporte de ejecución de tronaduras en Sector B.5

**Proyecto “Concesión Ruta 66 – Camino de la Fruta”
Res. Ex. N°952/ROL MP-014-2025 de la Superintendencia del Medio
Ambiente**

SEGUNDO REPORTE: 18 DE JUNIO DE 2025

Tronadura N° 15

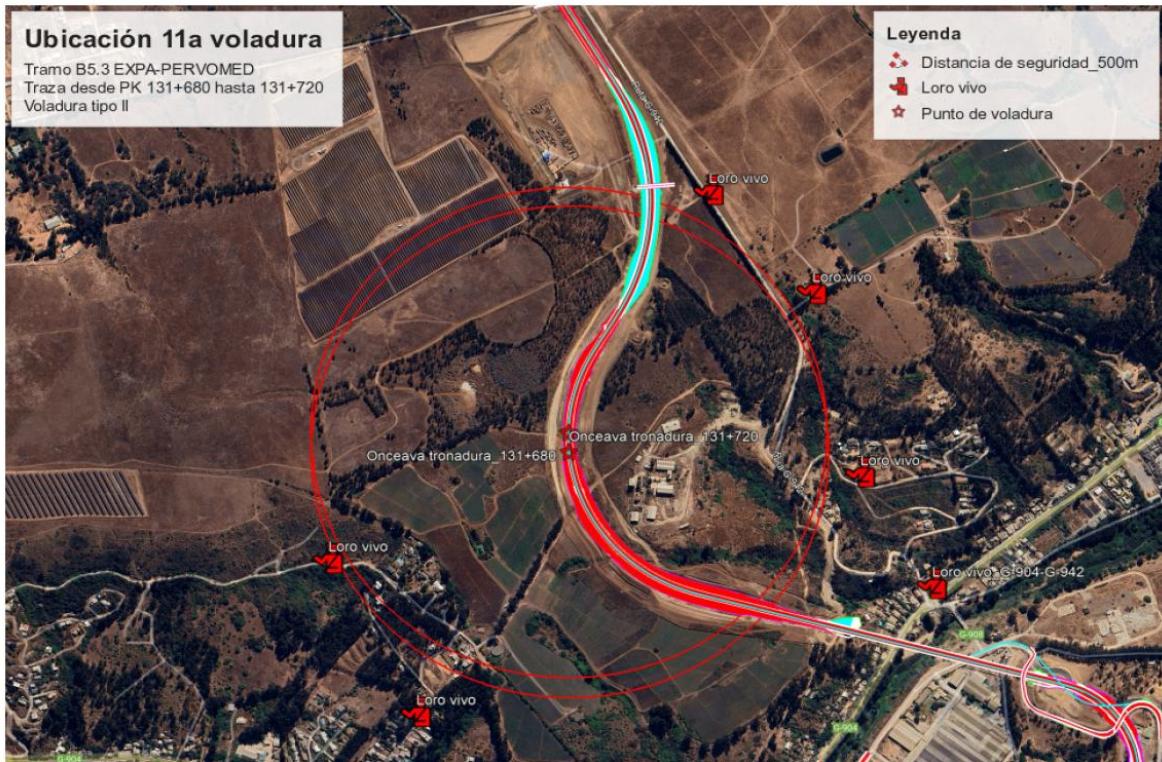
Figura 1: Ubicación tronadura 10 de junio de 2025

Con fecha **10 de junio de 2025**, se ejecutó una tronadura en el **sector B.5.2** del trazado del Proyecto, a las **13:30 horas**, en las siguientes coordenadas.

La siguiente figura muestra la ubicación de la tronadura ejecutada el 10 de junio.

Se hace presente que los datos de los DM de inicio y final en terreno (DM 131+680 y DM 131+720) no son exactamente coincidentes con la programación informada a la SMA (DM 131+520 y DM 131+740), sin embargo, el **inicio y final de la tronadura se encuentra dentro los límites informados** a esta autoridad.

Sin perjuicio de ello, como se ve más adelante, para la definición del perímetro de 500 metros de evacuación preventiva se utilizaron los DM informados a la SMA, pues siendo los límites informados a esta autoridad más amplios que lo ejecutado en terreno, corresponden al **escenario más conservador**.

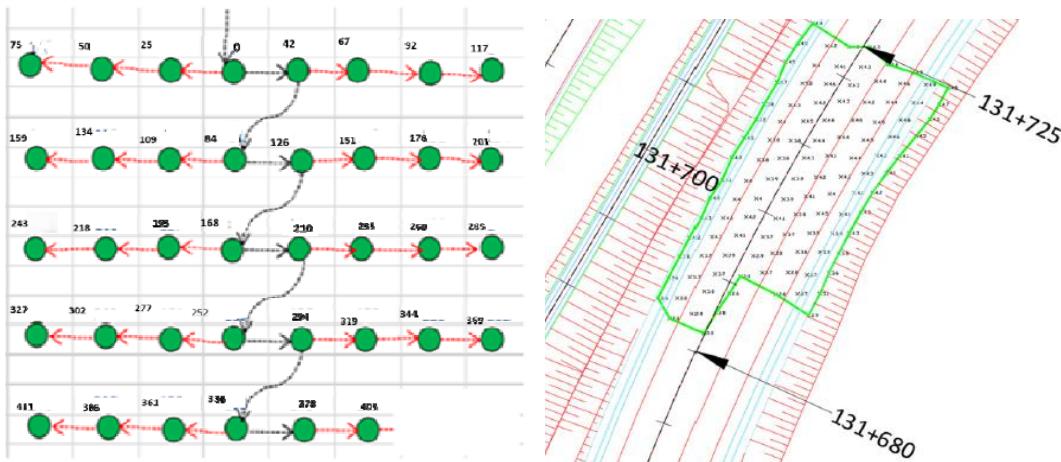
Figura 3: Diagrama tronadura 10 de junio de 2025

A continuación, se reseña el protocolo seguido en su ejecución (número de perforaciones¹, carga de explosivo, entre otros elementos técnicos) y el diagrama de la tronadura.

Tal como indica el protocolo de la tronadura adjunto en los antecedentes, se hace presente que en el marco de esta tronadura N° 15, cada barreno (pozo) debe detonar diferido del resto. En este caso concreto, la tronadura consideró 111 tiros, mediante una malla de 3 x 2,5.

El documento en formato pdf con el protocolo se encuentra en el [Anexo I](#) y se denomina “Protocolo de tronadura EXPA-Pervomed_nr.11_rev.0. (Tronadura 15)”.

Solamente se realizó una tronadura, la N° 15, del 10 de junio de 2025, siguiendo el diagrama señalado previamente y detallado en el protocolo acompañado en Anexo I, “Protocolo de Tronadura 14 Ruta de la Fruta”.

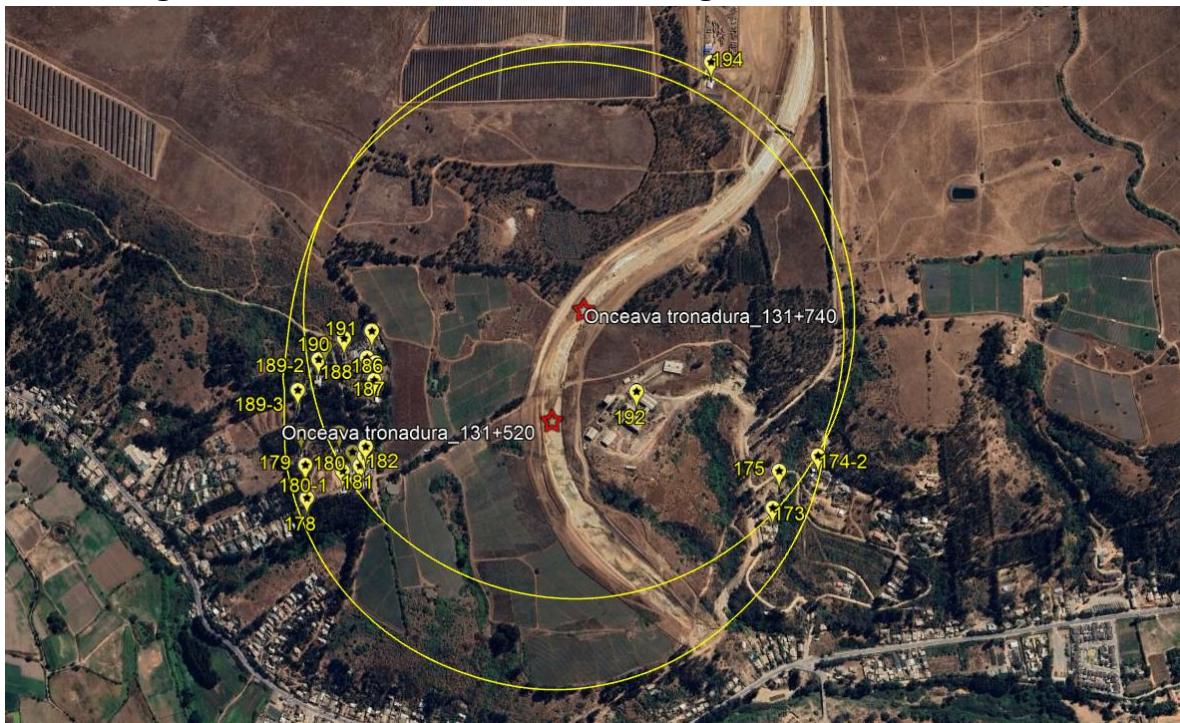
Figura 4: Viviendas dentro del radio de seguridad – tronadura N° 15

Para el caso de la **tronadura N° 15** (10 de junio), se realizaron las visitas a las viviendas ubicadas dentro del radio de seguridad de 500 metros, **entre el 28 de mayo y el 3 de junio**.

Conforme a lo ya señalado, para determinar el perímetro de 500 metros de evacuación preventiva se utilizaron los DM informados a la SMA, siendo tales límites informados más amplios que los límites de la tronadura ejecutada en terreno. De esta forma, para la definición del perímetro de evacuación preventiva se optó por el **escenario más conservador**.

De esta forma, previo a la ejecución de la tronadura N° 15, se levantaron la Fichas de Datos respecto de las siguientes viviendas:

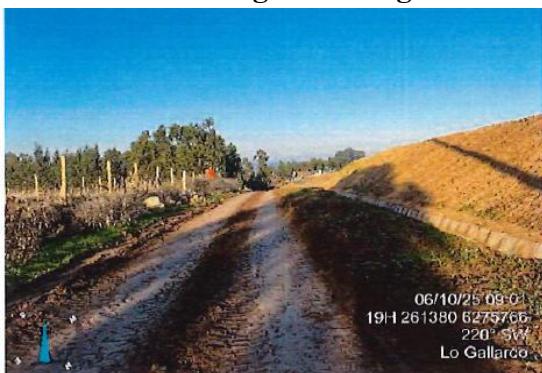
Figura 7: Registro de la ejecución del microrruteo

Con fecha 10 de junio, entre las 09:01 y 09:37 horas, de forma previa a la ejecución de la tronadura, se realizó un microrruteo en el área a ser tronada, entre los DM 131+520 y DM 131.740. Lo anterior se realizó para registrar la posible presencia de fauna de baja movilidad en la faja fiscal (radio de 500 metros) y adoptar medidas en caso de ser necesario.

Figura 2. Microrruteo dentro de la faja.

Durante la actividad **no se registró ninguna especie ni individuo**, por lo que el área fue liberada, conforme consta en el acta de liberación acompañada en el Anexo I de este informe, carpeta “[Microruteo](#)”.

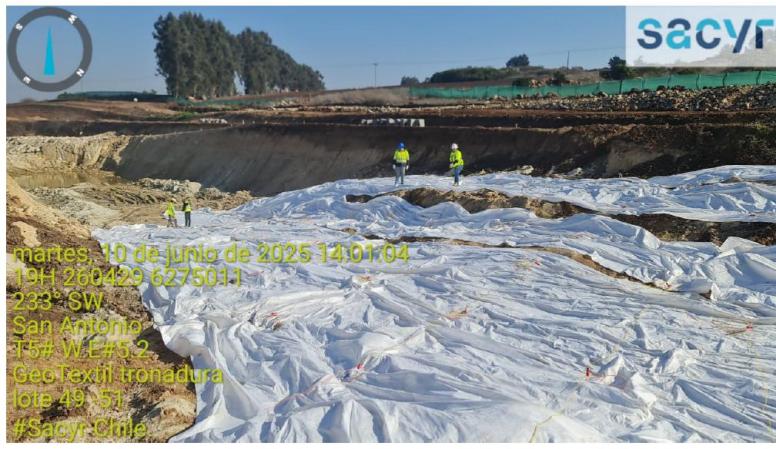
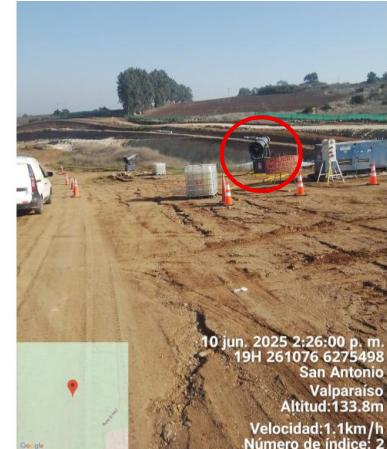
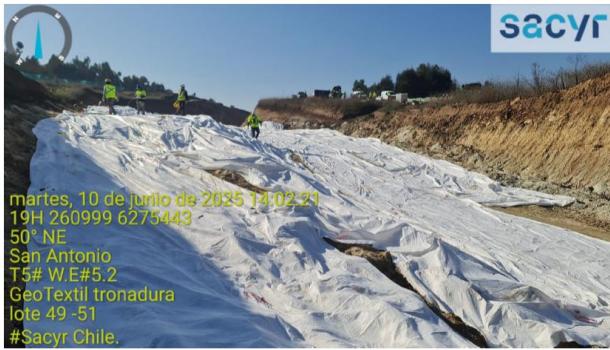
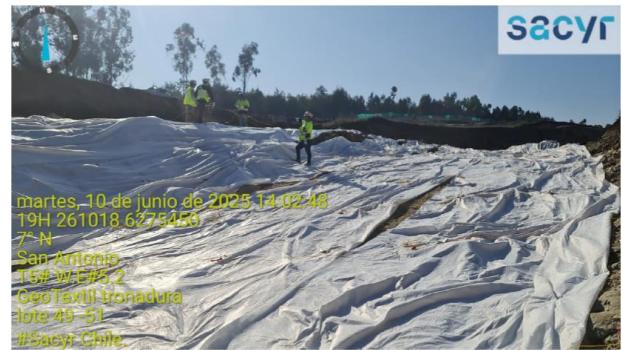
Para efectos de minimizar posibles emisiones ocasionadas por la ejecución de la tronadura del 10 de junio de 2025, se instalaron **cubiertas de geotextil y nebulizadores**, conforme dan cuenta las siguientes imágenes, disponibles también en el Anexo I de este informe, carpeta “[Medidas de control](#)”.

Figura: Coberturas de geotextil (cubierta de color blanco) y nebulizadores (identificado con un círculo rojo) en la tronadura del 10 de junio de 2025
