INFORME TÉCNICO DE FISCALIZACIÓN AMBIENTAL

Medidas Provisionales

PLANTA DE ALIMENTOS AGROSUPER CASABLANCA

DFZ-2025-232-V-MP

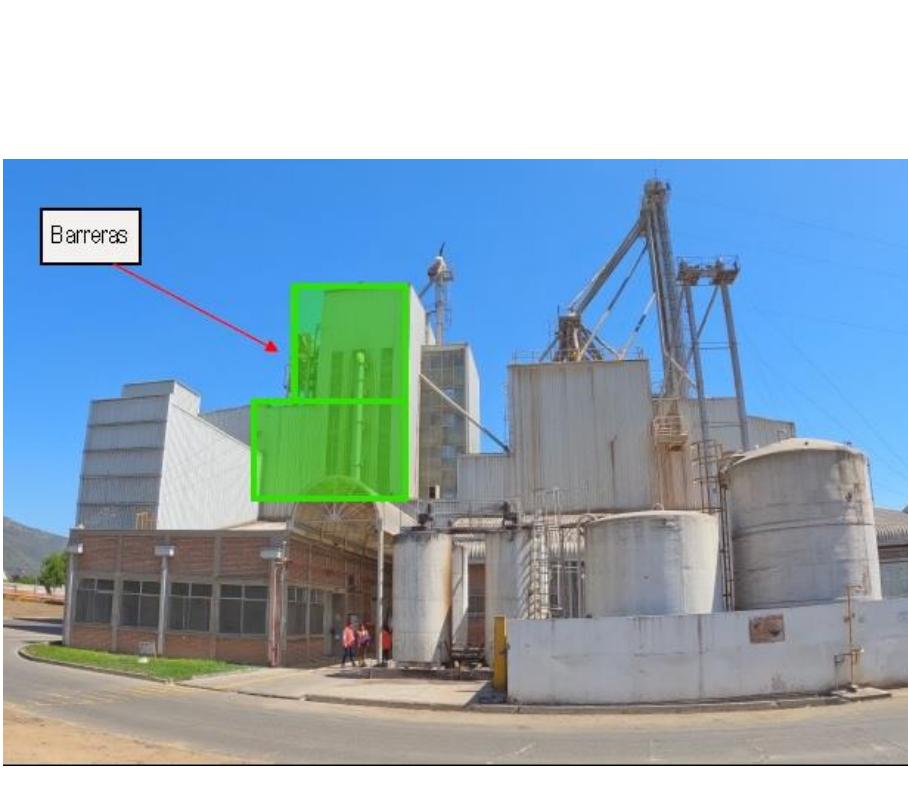
<p>Fotografía 1. (Fuente: Estudio Acústico Agrosuper Casablanca [Anexo 4.b])</p> <p>Descripción del medio de prueba: Vista frontal de la planta y en verde la sugerencia indicada en el estudio acústico respecto a la instalación de barreras acústicas.</p>	<p>Fotografía 2. (Fuente. Agrícola Súper Ltda. carta del 23 de marzo 2023 [Anexo 7])</p> <p>Descripción del medio de prueba: Vista de las barreras acústicas instaladas en el sitio de la planta sugerido con por la empresa “Decibel”.</p>

Nº	Medida asociada	Hecho constatado	Conformidad técnica de la medida
		<p>limites normativo. Se presentan medidas de control (barreras acústicas, encierro bomba de incendio, aislamiento de fachada). (Anexo 4.a.)</p> <p>b. Informe de resultados de medición de ruido de la Entidad ETFA CESMEC (Código ETFA N° 010-04⁵) cuyos resultados indican una superación en periodo diurno den el “R2”, localizado en un sitio similar al medido por esta SMA. (Anexo 4.b.)</p>	
2	<i>Implementar las mejoras propuestas por el informe señalado precedentemente, apoyado por el profesional que lo elaboró</i>	<p>1. Agrícola Super Ltda. remitió la carta de fecha 24 de octubre del 2022 (Anexo 1) en la cual da respuesta a lo solicitado en la medida N°2 y señaló que dado que no ha recibido el informe de la empresa acústica contratada no ha implementado la medida ordenada. Sin embargo, se compromete a remitir en un escrito complementario la cotización del trabajo, la adquisición de materiales y la realización de aquellas obras que apunten a aumentar la aislación acústica de la instalación, junto con un cronograma de obras.</p> <p>Posteriormente, y cumplido el plazo de las medidas ordenadas, Agrícola Super Ltda. envió 4 reportes adicionales y que están relacionados con la medida N°2. De la revisión se verificó lo siguiente:</p> <p>2. Reporte N°2 mediante la carta de fecha 01-12-2022 (Anexo 3) que señala lo siguiente:</p> <ul style="list-style-type: none"> a. Declara la implementación de medidas inmediatas para reducir las emisiones, detallando que corresponden a: i) El uso de una barrera acústica flexibles y ii) El encierro acústico de la bomba de incendios. Indicó que la fecha de implementación será en diciembre del 2022. b. Señala que se renovarán equipos tales como: ventiladores, ciclones, prensas y enfriadoras, cuya implementación se estima terminarlas para marzo del 2023. c. Adjunta registros fotográficos de la implementación de algunas de las medidas comprometidas y medios verificadores como órdenes de compra, facturas, entre otros, que permiten respaldar lo anteriormente declarado. (Anexos 4.c., 4.d., 4.e.) 	<p>Cumplido el plazo de la medida, el titular no implementó mejoras en sus instalaciones puesto que no contaba con el informe técnico solicitado en la medida N°1.</p> <p>Posteriormente, mediante 4 escritos complementarios, remitió el detalle de las medidas de mitigación de ruido señaladas en el informe de diagnóstico (medida N°1) junto con el cronograma de trabajo y medios verificadores que dan cuenta de la implementación de cada una de ellas, finalizando con un informe de medición de ruido realizado por una ETFA que da cuenta del cumplimiento d ellos límites establecidos en el D.S. N°38/2011.</p> <p>En conclusión, se da la conformidad de la medida, toda vez que el titular implementó mejoras propuestas en el informe técnico de diagnóstico, las cuales resultaron eficaces conforme los resultados de las mediciones ejecutadas posterior a la implementación de ellas.</p>

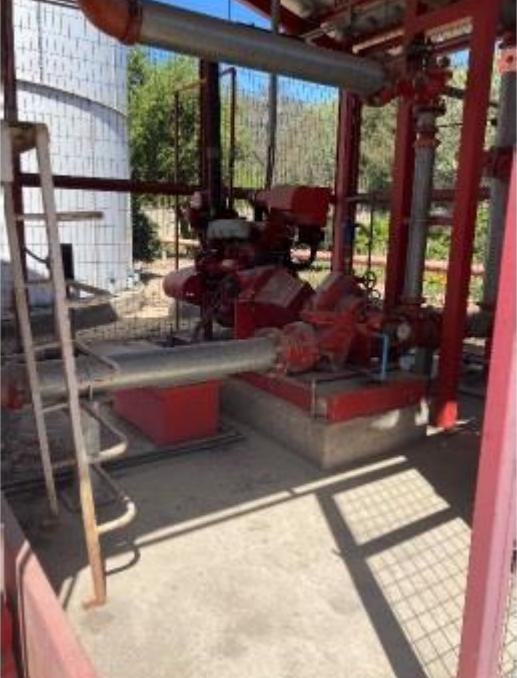
<p>Fotografía 3. (Fuente: Estudio Acústico Agrosuper Casablanca [Anexo 4.b])</p> <p>Descripción del medio de prueba: Vista de la bomba de incendio la cual se encontraba sin revestimiento y es una fuente emisora que se indicó que debe ser cubierta para mitigar el ruido</p>	<p>Fotografía 4. (Fuente. Agrícola Súper Ltda. carta del 23 de marzo 2023 [Anexo 7])</p> <p>Descripción del medio de prueba: vista de la bomba de incendio encerrada con el objeto de mitigar la emisión de ruidos.</p>

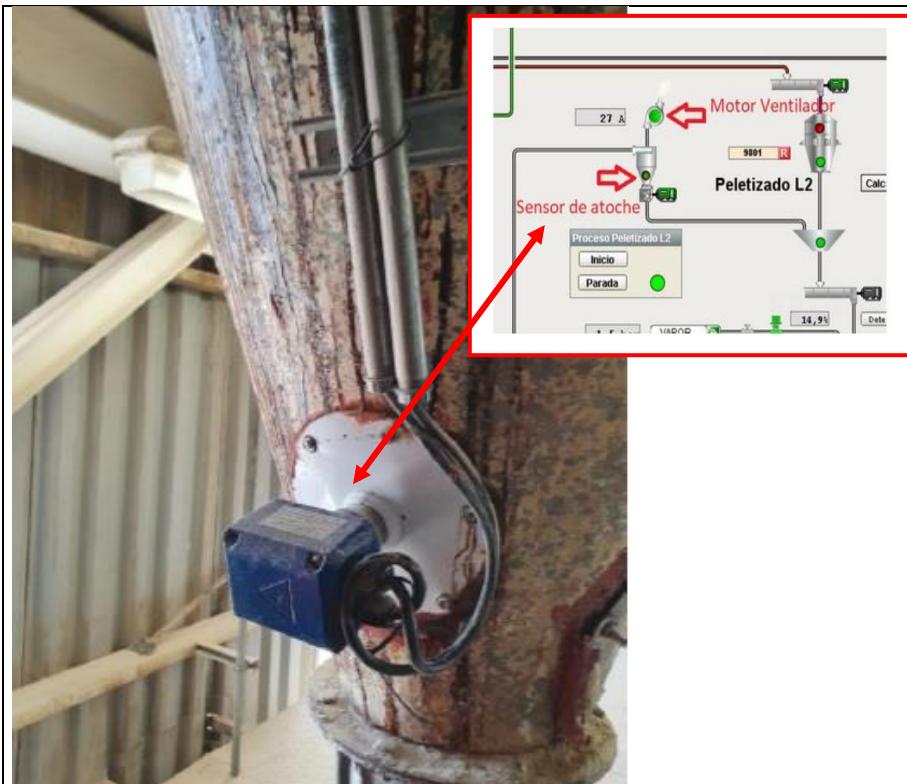
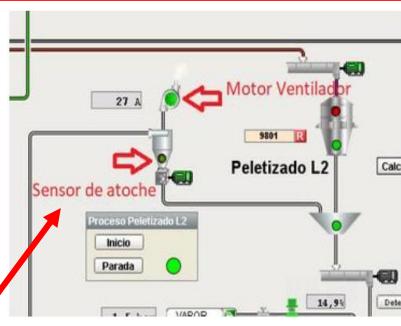
<p>Fotografía 5. (Fuente: Agrícola Súper Ltda. carta del 24 de octubre del 2022 [Anexo 1])</p> <p>Descripción del medio de prueba: Vista del sensor de atoche instalado en el ciclón.</p>	<p>Fotografía 6. (Fuente: Registros fotográficos Ciclones [Anexo 4.j.])</p> <p>Descripción del medio de prueba: Vista de los ciclones adquiridos por el titular que reemplazarán a los existentes.</p>

4	<i>Implementar medidas inmediatas para disminuir la emisión de material particulado, ya sea disminuyendo la producción de alimento, aumentar la frecuencia de</i>	<p>1. Agrícola Super Ltda. remitió la carta de fecha 24 de octubre del 2022 (Anexo 1) en la cual da respuesta a lo solicitado en la medida N°4 y adjuntó antecedentes al respecto. Del análisis efectuado se desprende lo siguiente:</p> <p>a. Indicó que el 13-12-2022 se instaló un sensor automático que detiene los ventiladores de los ciclones actualmente existentes</p>	Cumplido el plazo de la medida, el titular implementó mejoras en sus instalaciones puesto que instaló un sensor automático que detiene los ventiladores de los ciclones en caso de detectar saturación de polvillo blanco.

Nº	Medida asociada	Hecho constatado	Conformidad técnica de la medida
	<i>limpieza de los ciclones o cualquier otra medida que se considere pertinente a fin de lograr reducir dichas emisiones.</i>	<p>en caso de saturación de polvillo blanco, enviando fotografías del instrumento. (Fotografía 5 y anexo 2.h.)</p> <p>b. Adjuntó un informe de “Enclavamiento de ventiladores ciclones” del 13-10-2022 que da cuenta de la instalación del sensor señalado. (Anexo 2.i.)</p> <p>c. Indicó que han efectuado inspecciones preventivas en los ciclones, las cuales quedan registradas, y adjuntó dos planillas Excel, una con la programación de mantenimiento a diferentes equipos e instalaciones, verificando que el 13-10-2022 indica el “cambio de sensor tolva ciclón”, y la otra planilla con el registro de las inspecciones efectuadas a los ciclones, verificación del funcionamiento de sensores de saturación y el estado de los fuelles, desde enero al 22 de octubre del 2022. (Anexos 2.j y 2.k.)</p> <p>Posteriormente, y cumplido el plazo de las medidas ordenadas, Agrícola Super Ltda. envió 1 reporte adicional y que está relacionado con la medida N°4. De la revisión se verificó lo siguiente:</p> <p>2. Reporte N°2 mediante la carta de fecha 01-12-2022 (Anexo 3) que señala lo siguiente:</p> <p>a. Señala que además del sensor instalado el 13-11-2022, con fecha 8 de noviembre de 2022, se ha procedido a incorporar un sistema de alerta que deja un registro cada vez que el ventilador del ciclón se detiene por esta circunstancia.</p> <p>b. Envío medios verificadores que respaldan lo declarado, tales como: i) Cronograma de implementación de ciclones y renovación de equipos, ii) Registro de Inspecciones preventivas, iii) Registro de detenciones de ciclón (sin detenciones) y iv) Registro fotográfico los nuevos ciclones. (Fotografía 6 y anexos 4.g, 4.h, 4.i y 4.j)</p>	<p>Posteriormente, mediante un escrito, complementó la información remitiendo antecedentes que dan cuenta de la renovación de equipos, inspecciones diarias y otras.</p> <p>En conclusión, se da la conformidad de la medida, toda vez que el titular implementó mejoras para reducir las emisiones de polvillo blanco.</p>
