INFORME TÉCNICO DE FISCALIZACIÓN AMBIENTAL

Medidas Provisionales

“ALTO MAULLÍN”

DFZ-2021-183-X-MP

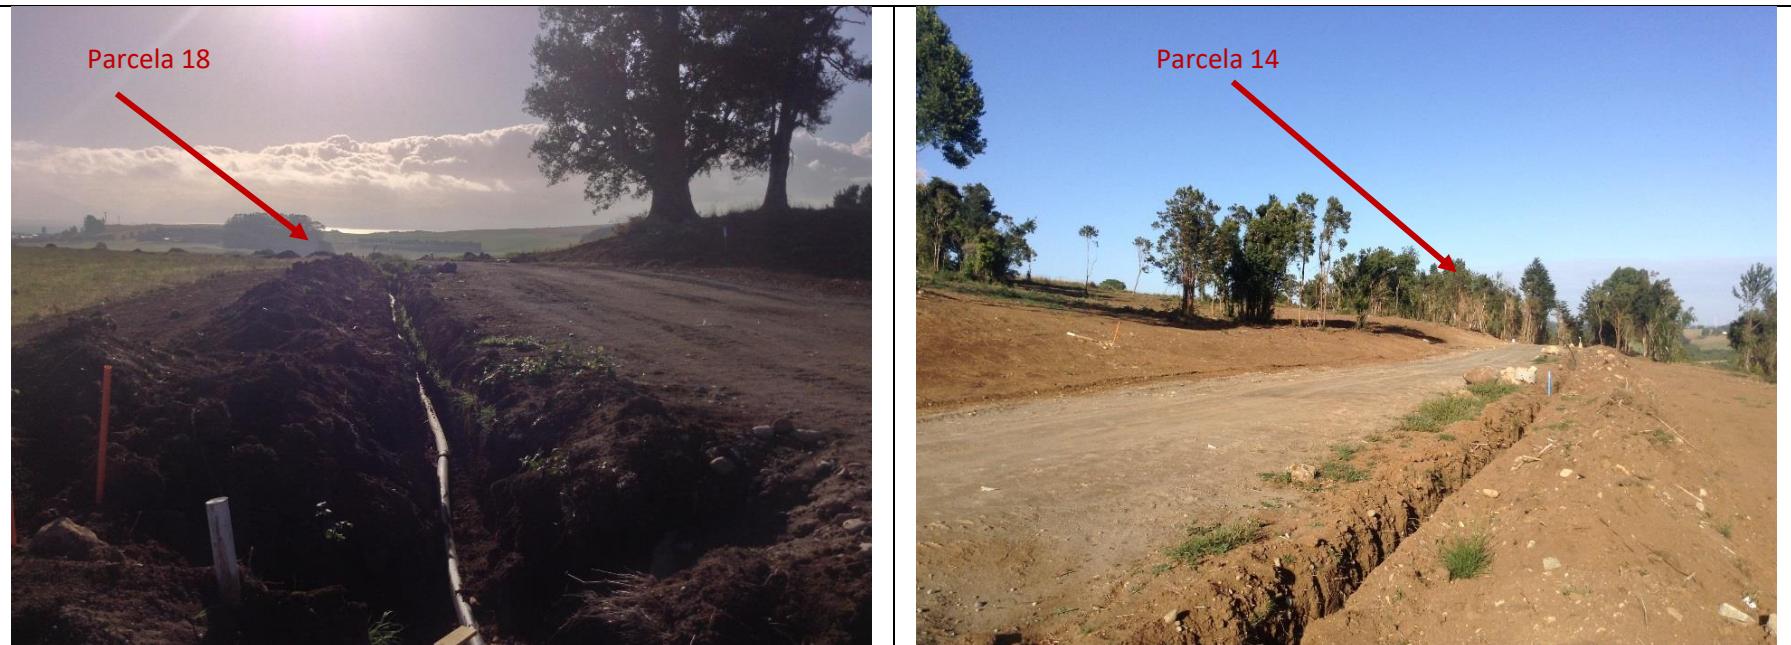
Fotografía 1.

Descripción del medio de prueba: Canalización subterránea del agua en orientación Este respecto de la parcela 18 (Ver imagen 1).

Descripción del medio de prueba: Canalización subterránea del agua en orientación Oeste respecto de la parcela 14 (Ver imagen 1).

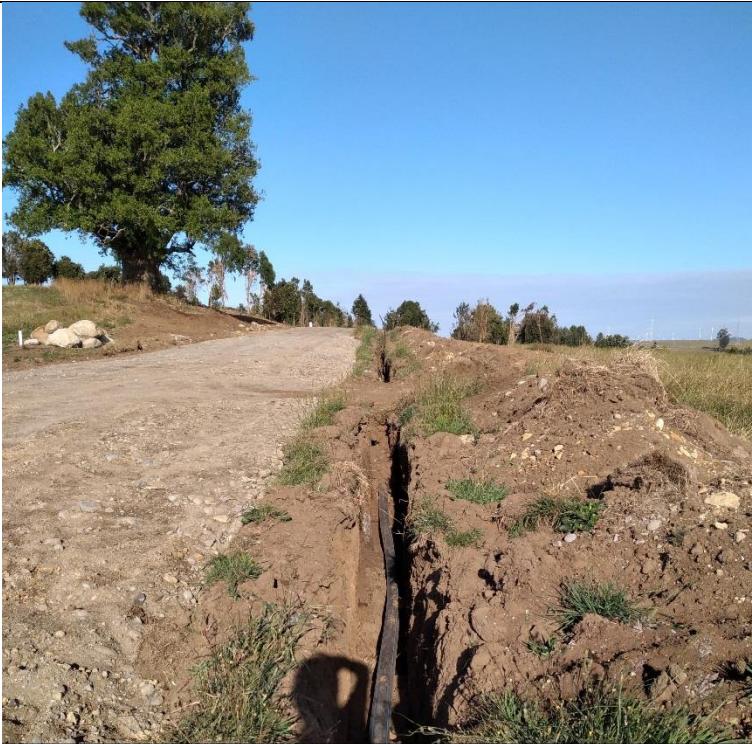
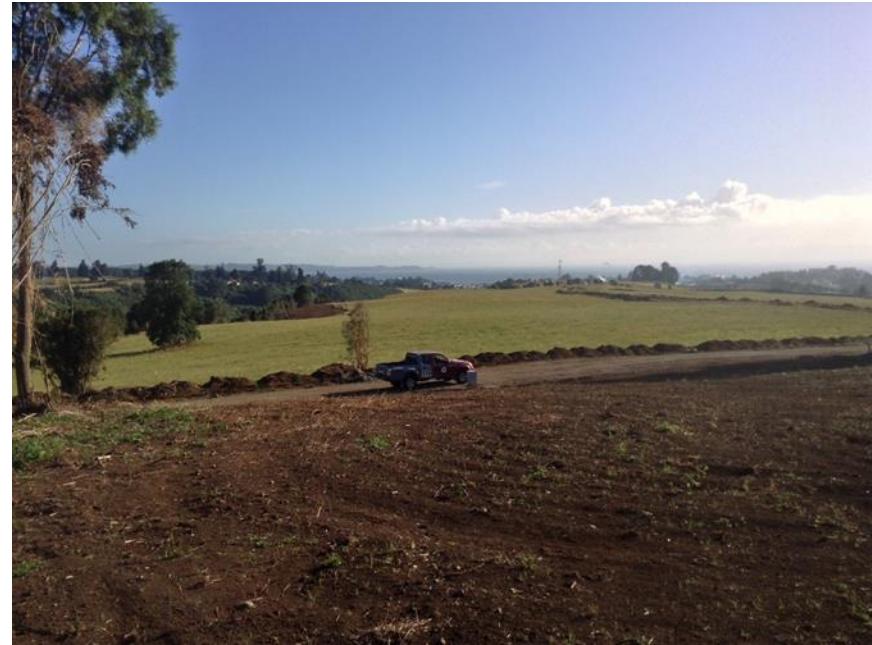
Fotografía 3.

Descripción del medio de prueba: Canalización subterránea del agua, se observa tubería y montículos de tierra al costado.

Descripción del medio de prueba: Vista desde la parte alta del estado de la canalización subterránea de agua, nótese como referencia basal esta fotografía, montículos de tierra, para las inspecciones del 25 de febrero y 02 de marzo de 2021.

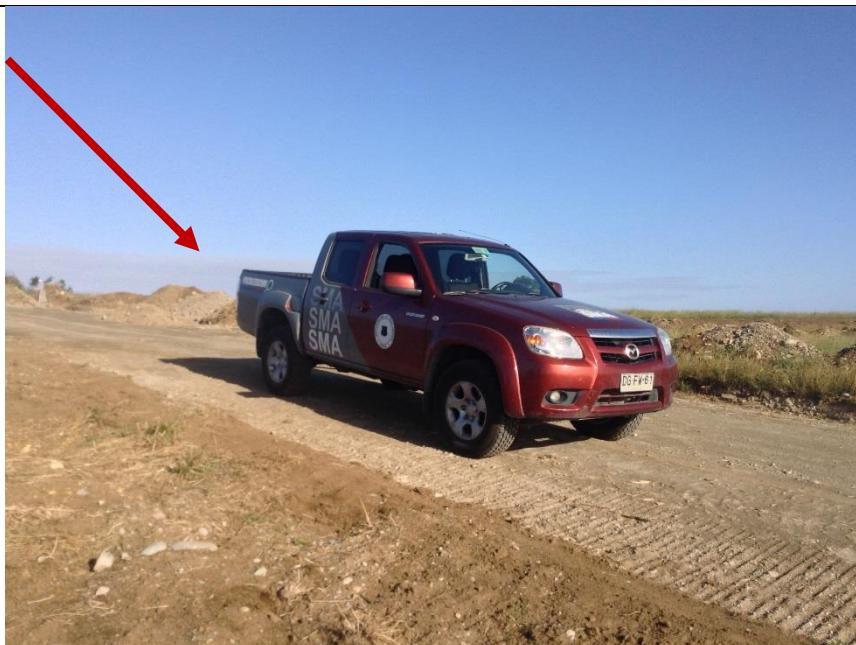
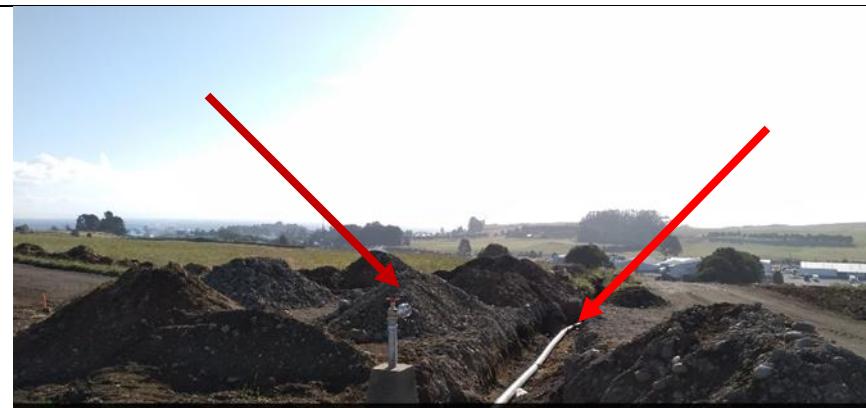
<p>Unnamed Road, Llanquihue, Los Lagos, Chile</p> <p>Latitude -41.27801149°</p> <p>Local 09:29:18 a. m. GMT 12:29:18 p. m.</p>	
Fotografía 5.	Fecha: 19-02-2021	Fotografía 6.	Fecha: 19-02-2021
<p>Descripción del medio de prueba: Al fondo montículos que impidieron tomar el acceso en el eje de camino cuyas cabeceras son las parcelas 18 y 59 (Ver imagen 1).</p>	<p>Descripción del medio de prueba: A mayor detalle los montículos que bloqueaban el acceso al camino interior cuyas cabeceras corresponden a las parcelas 18 y 59, nótese que la tubería que corresponde a la canalización subterránea del agua atraviesa el eje del camino (flecha roja).</p>

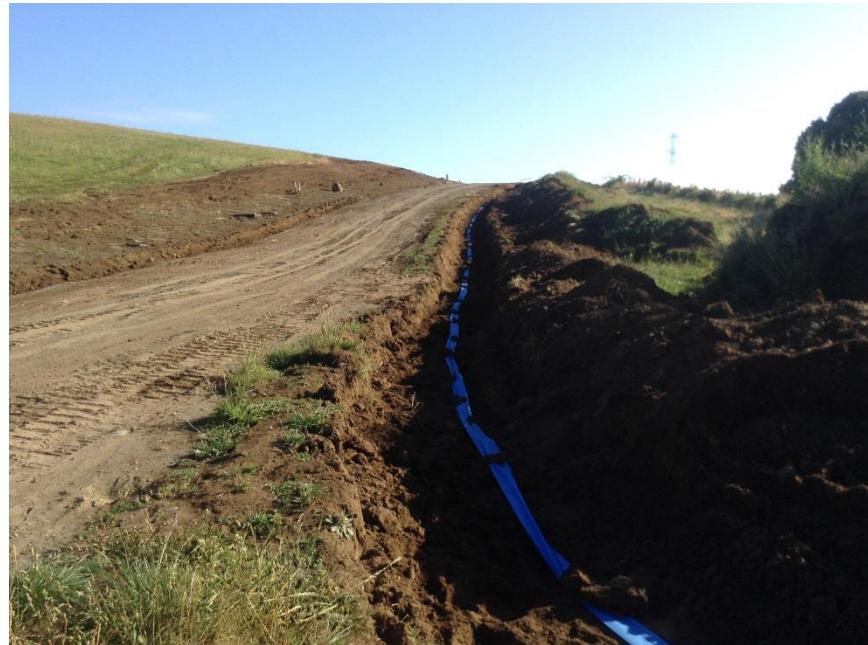
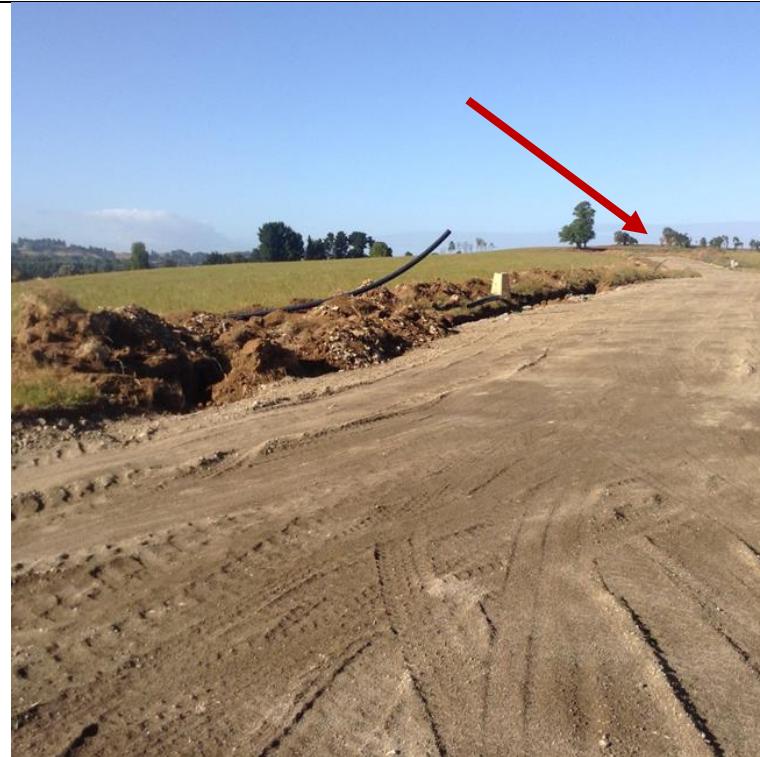
Fotografía 7.	Fecha: 19-02-2021	Fotografía 8.	Fecha: 19-02-2021
Descripción del medio de prueba: Camino interior cuyas cabeceras son las parcelas 58 y 47 tomado como alternativa para acceder al Sitio Prioritario N° 035 dado lo indicado en fotografías 5 y 6 (Ver imagen 1), obsérvese la cinta de color azul al interior de la canalización con montículos de tierra a su costado.		Descripción del medio de prueba: Al fondo (flecha roja oscuro) se indica la parte bloqueada por montículos de material que impidieron tomar este camino como acceso al Sitio Prioritario N° 035.

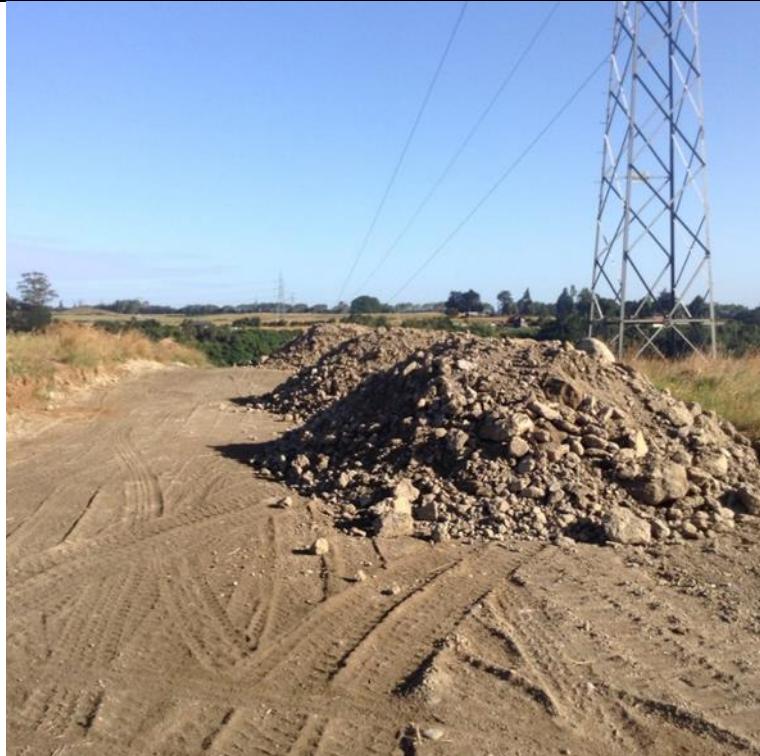
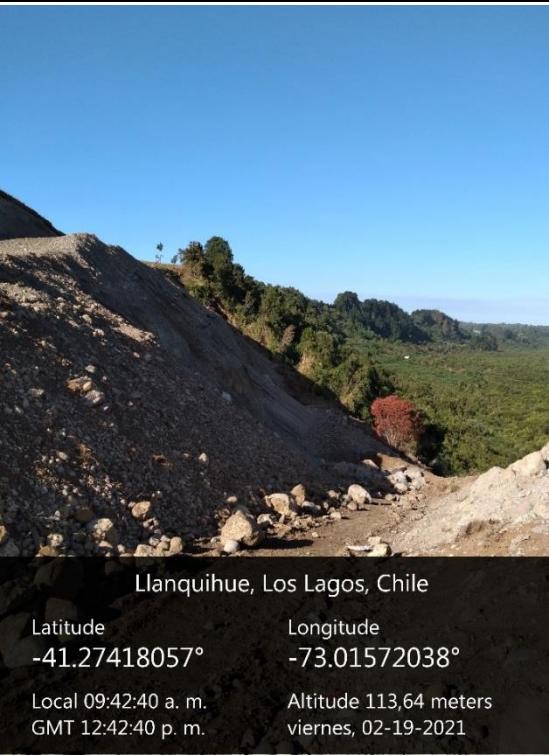
Fotografía 9.	Fecha: 19-02-2021	Fotografía 10.	Fecha: 19-02-2021
Descripción del medio de prueba: Montículos de material en el sector de las torres de alta tensión en camino interior que conduce hacia Sitio Prioritario N° 035.		Descripción del medio de prueba: Sitio Prioritario N° 035 sin intervención por parte de maquinaria al momento de la inspección ambiental, tal como se constató en actividad del 05 de febrero de 2021.

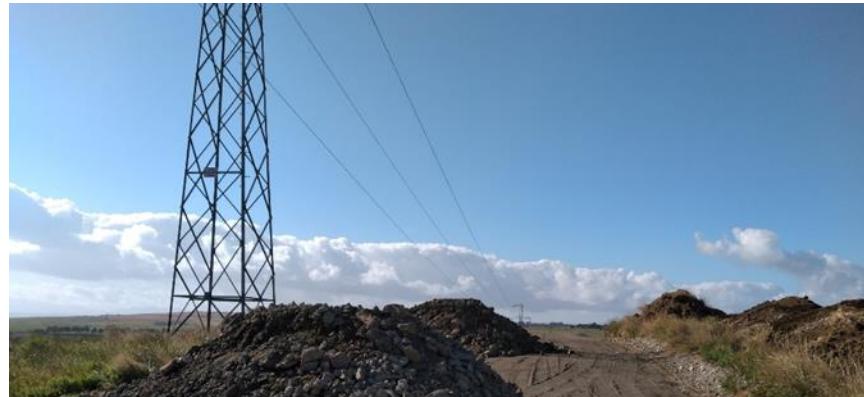
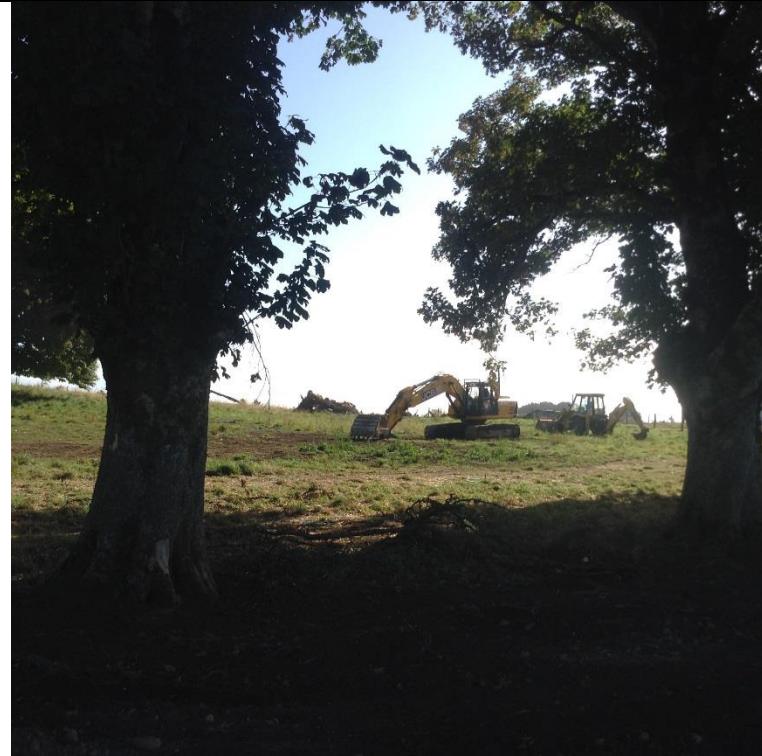
Fotografía 11.

Descripción del medio de prueba: Montículos de material en el sector de las torres de alta tensión en camino que viene desde el Sitio Prioritario N° SP-035.

Descripción del medio de prueba: Máquinas estacionadas, en sector cercano a casa del cuidador.

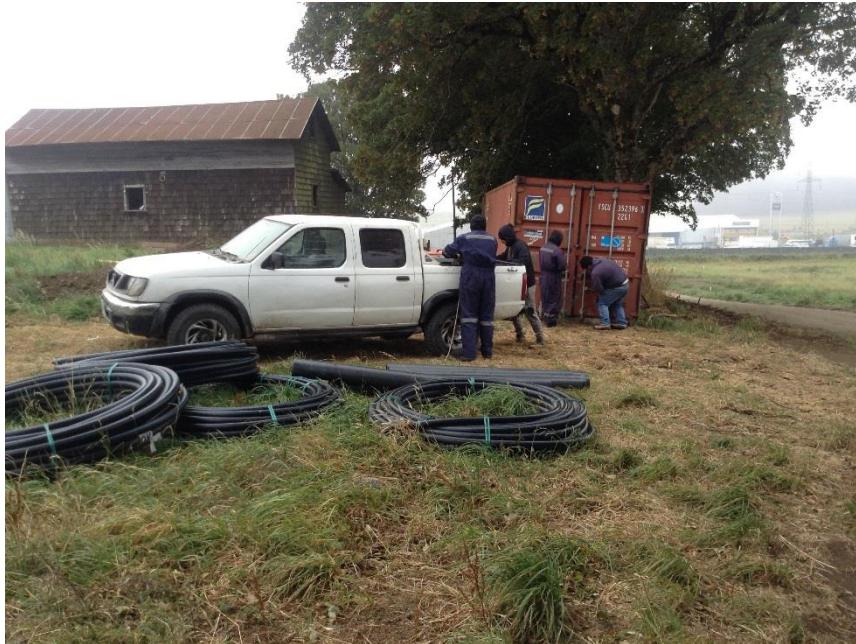
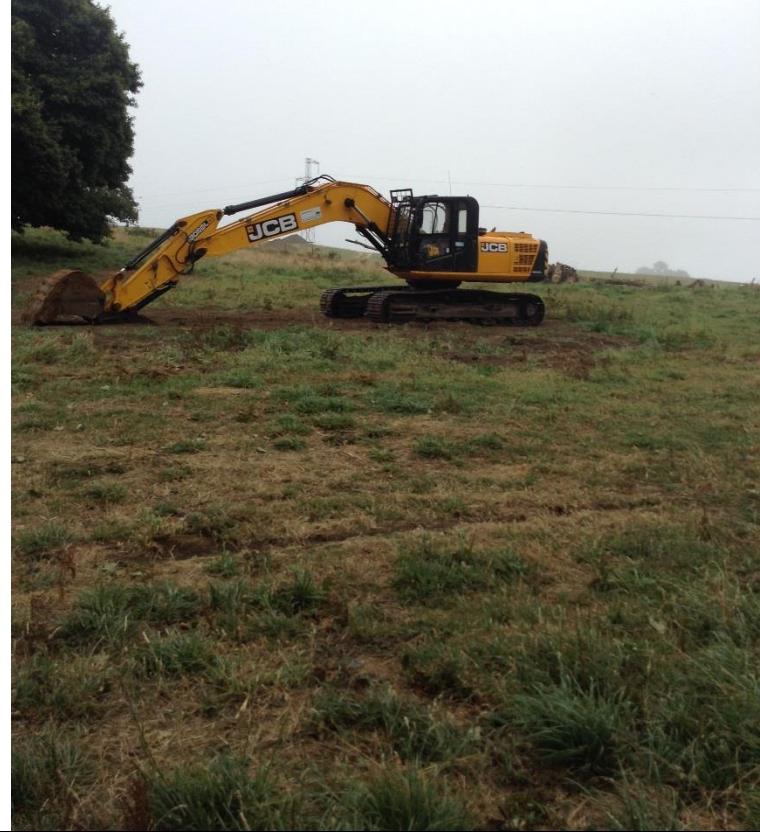
Registros			
Fotografía 13.	Fecha: 25-02-2021	Fotografía 14.	Fecha: 25-02-2021
Descripción del medio de prueba: Personal de la empresa SIP retirando material desde contenedor de su propiedad.		Descripción del medio de prueba: Máquina estacionada, en sector cercano a casa del cuidador.

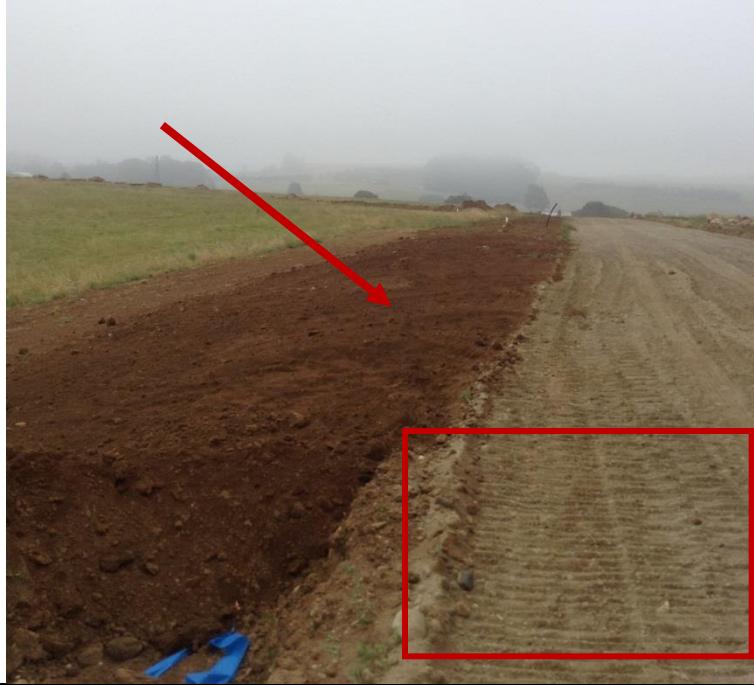
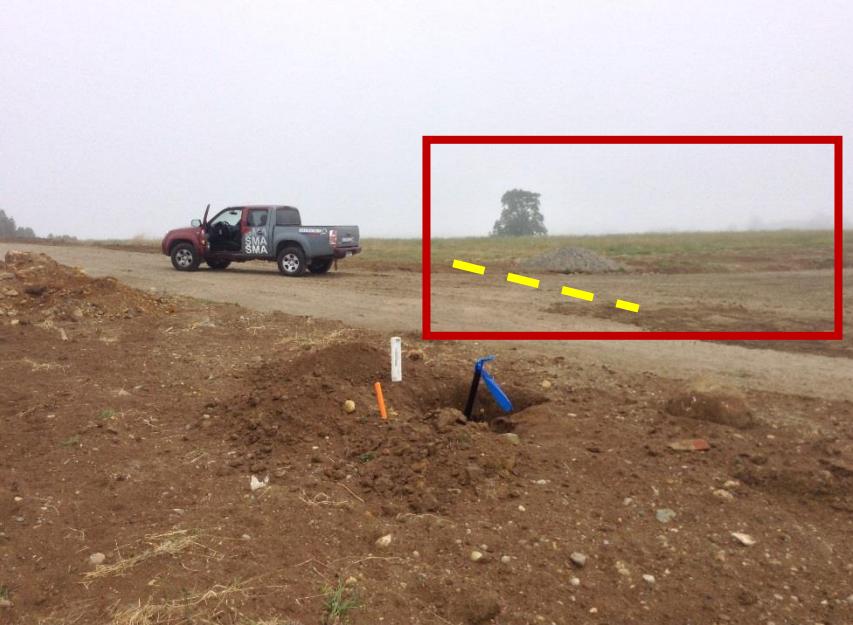
<p>Fotografía 15. Fecha: 25-02-2021</p> <p>Descripción del medio de prueba: Se observa la canalización subterránea del agua de la fotografía n° 3 del 19 de febrero de 2021, tapada completamente con la tierra que se encontraba al costado de dicha canalización, nótese también la huella de la retroexcavadora sobre la carpeta del camino.</p>	<p>Fotografía 16. Fecha: 25-02-2021</p> <p>Descripción del medio de prueba: Acceso al camino interior de la fotografía n° 6 del 19 de febrero de 20121 despejado incluyendo el tramo de camino que corresponde a la canalización subterránea del agua (línea segmentada de color amarillo).</p>

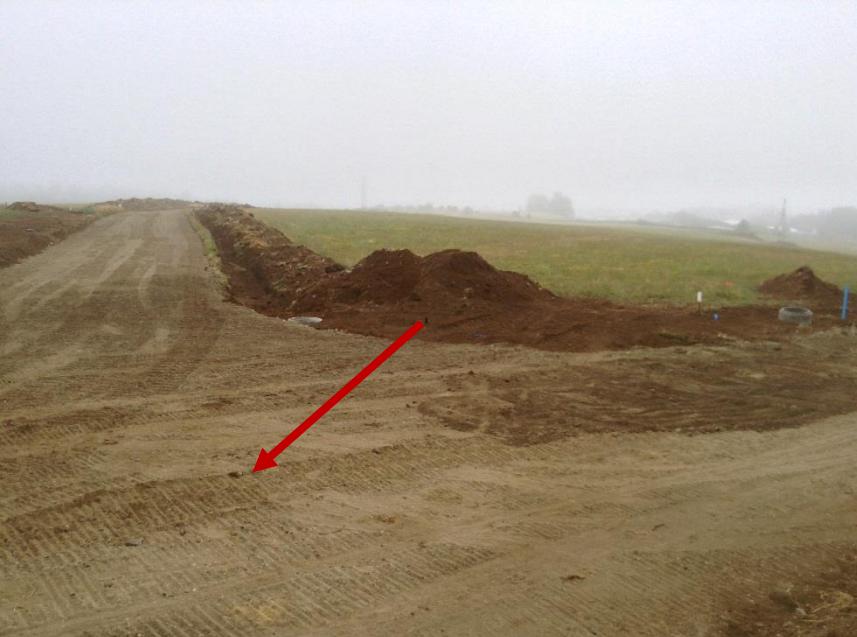
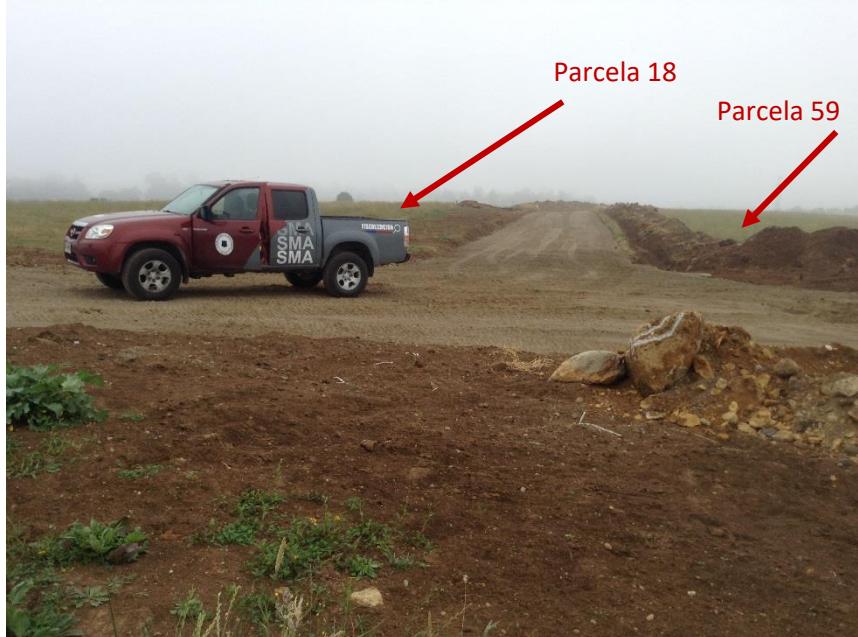
Registros			
Fotografía 17.	Fecha: 25-02-2021	Fotografía 18.	Fecha: 25-02-2021
Descripción del medio de prueba: Nótese la huella de retroexcavadora, de data reciente, en la carpeta del camino.		Descripción del medio de prueba: Eje de camino despejado, respecto de la actividad del 19 de febrero de 2021, cuyas cabeceras son las parcelas 18 y 59 (Ver imagen 1).

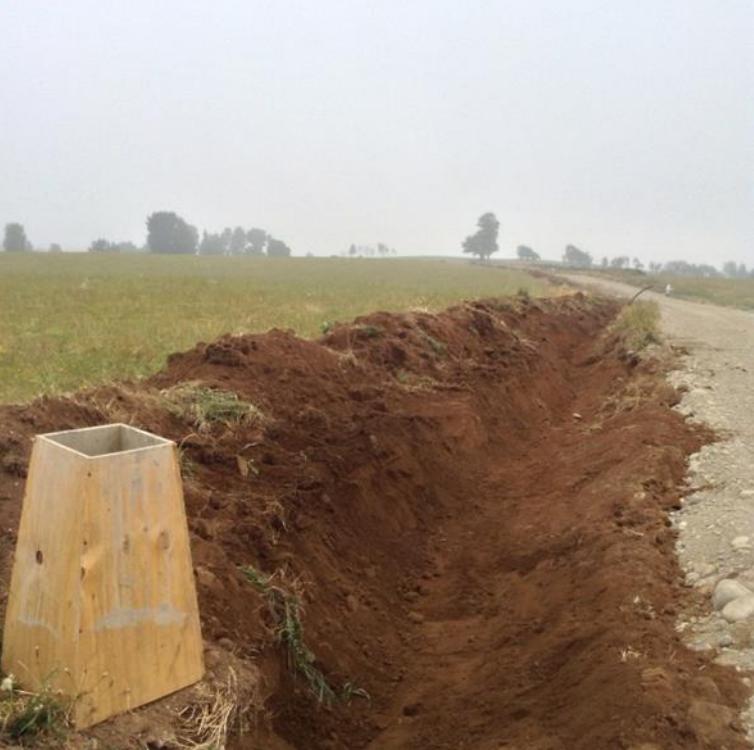
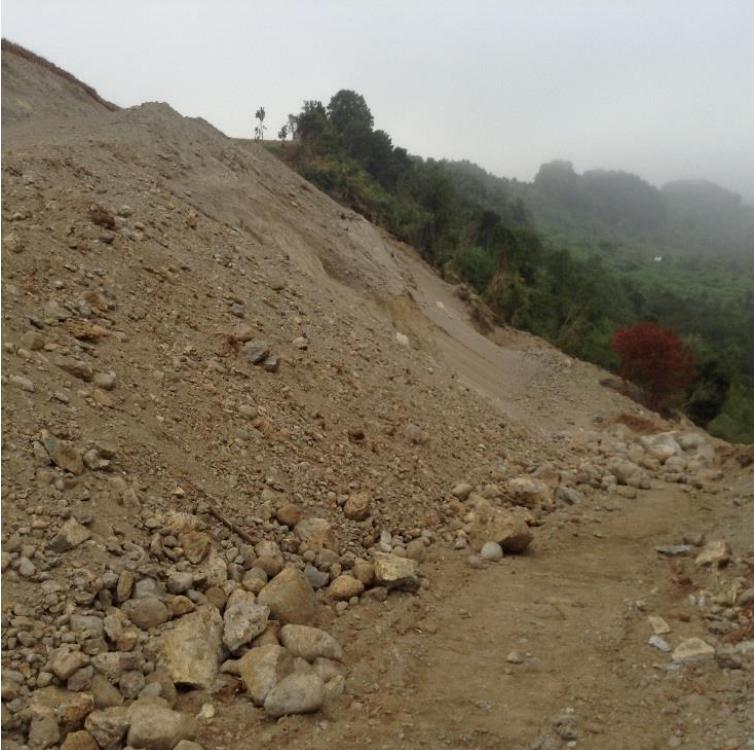
<p>Fotografía 19.</p> <p>Fecha: 25-02-2021</p> <p>Descripción del medio de prueba: Canalización subterránea de agua.</p>	<p>Fotografía 20.</p> <p>Fecha: 25-02-2021</p> <p>Descripción del medio de prueba: Sitio Prioritario N° 035 sin intervención por parte de maquinaria al momento de la inspección ambiental, tal como se constató en actividad del 19 de febrero de 2021.</p>

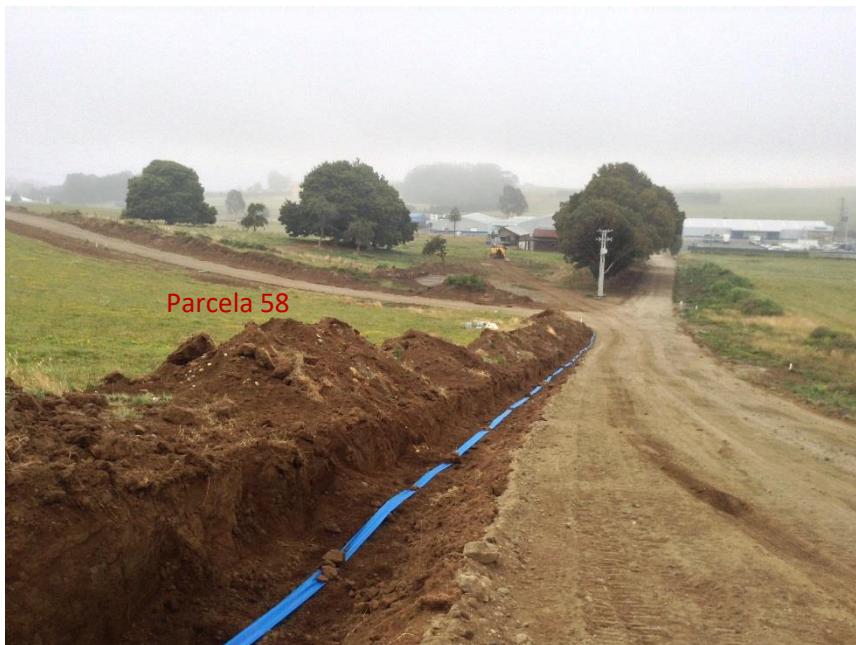
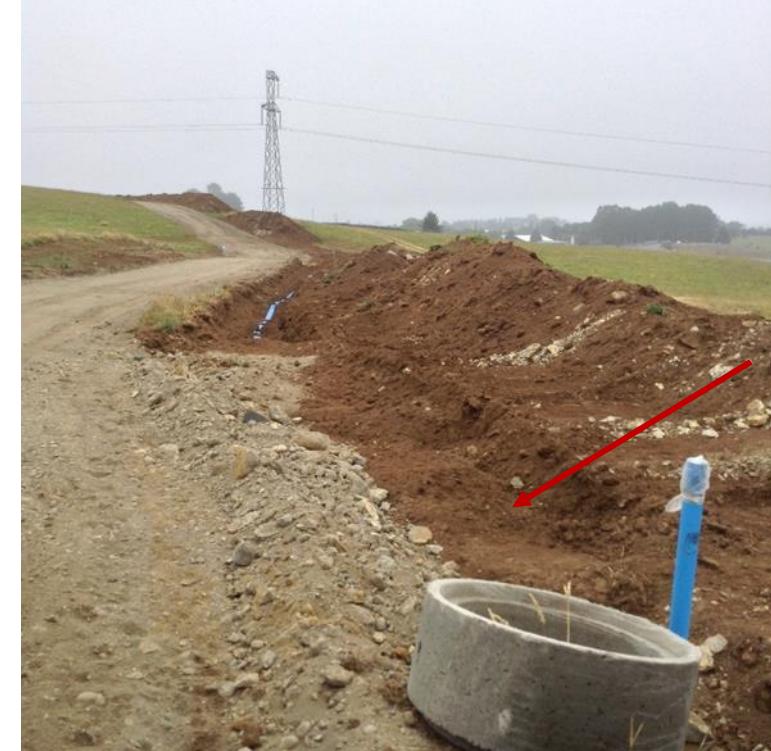
Registros			
Fotografía 21.	Fecha: 25-02-2021	Fotografía 22.	Fecha: 25-02-2021
<p>Descripción del medio de prueba: Canalización subterránea de agua lado parcela 58 (Ver imagen 1).</p>

<p>Descripción del medio de prueba: Canalización subterránea del agua de la fotografía n° 7 del 19 de febrero de 2021, tapada con la tierra que se encontraba al costado de dicha canalización.</p>

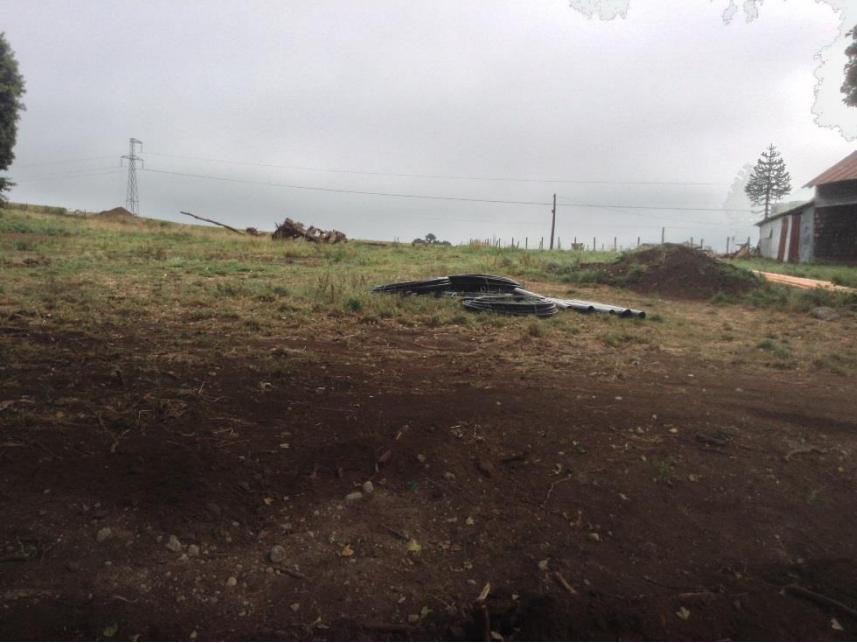
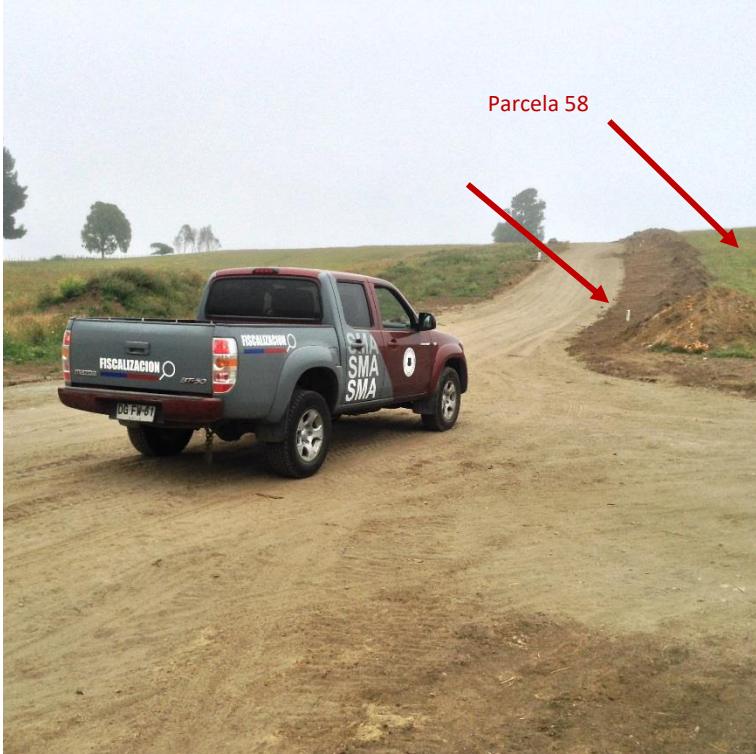
Fotografía 23.	Fecha: 02-03-2021	Fotografía 24.	Fecha: 02-03-2021
Descripción del medio de prueba: No hay maquinarias en el sector cercano a la casa del cuidador del predio.		Descripción del medio de prueba: Canalización subterránea del agua de la fotografía nº 21 del 25 de febrero de 2021, tapada completamente con la tierra que se encontraba al costado de dicha canalización.

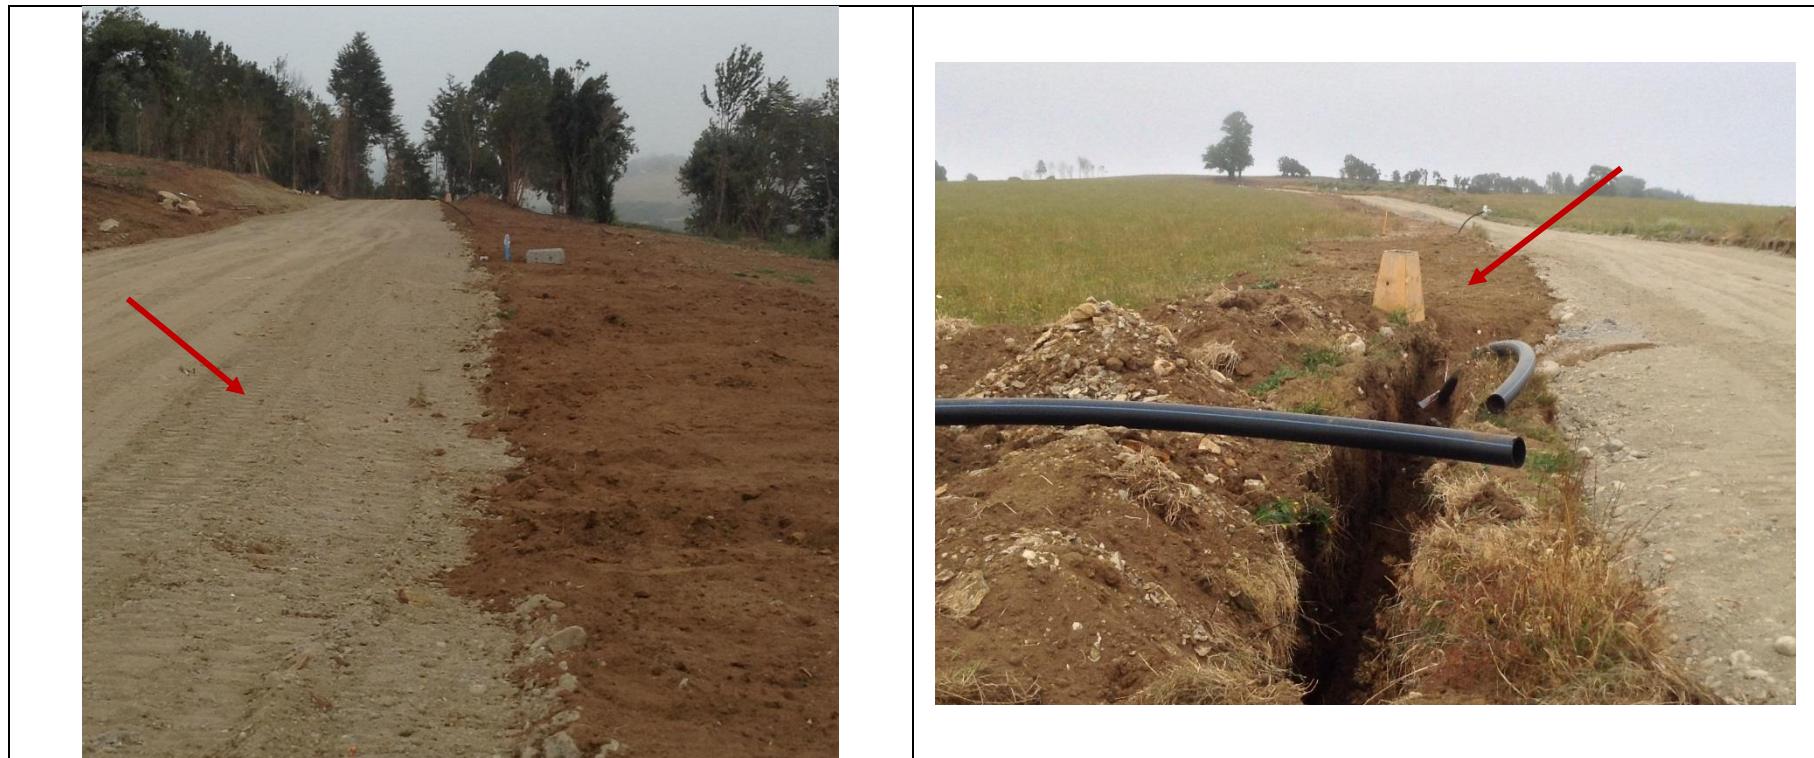
Fotografía 25.

Descripción del medio de prueba: Se observa la canalización subterránea del agua de la fotografía n° 2 del 19 de febrero de 2021, tapada completamente con la tierra que se encontraba al costado de dicha canalización, nótese también la huella de la retroexcavadora sobre la carpeta del camino.

Descripción del medio de prueba: Canalización subterránea del agua de la fotografía n° 19 del 25 de febrero de 2021, tapada con la tierra que se encontraba al costado de dicha canalización.

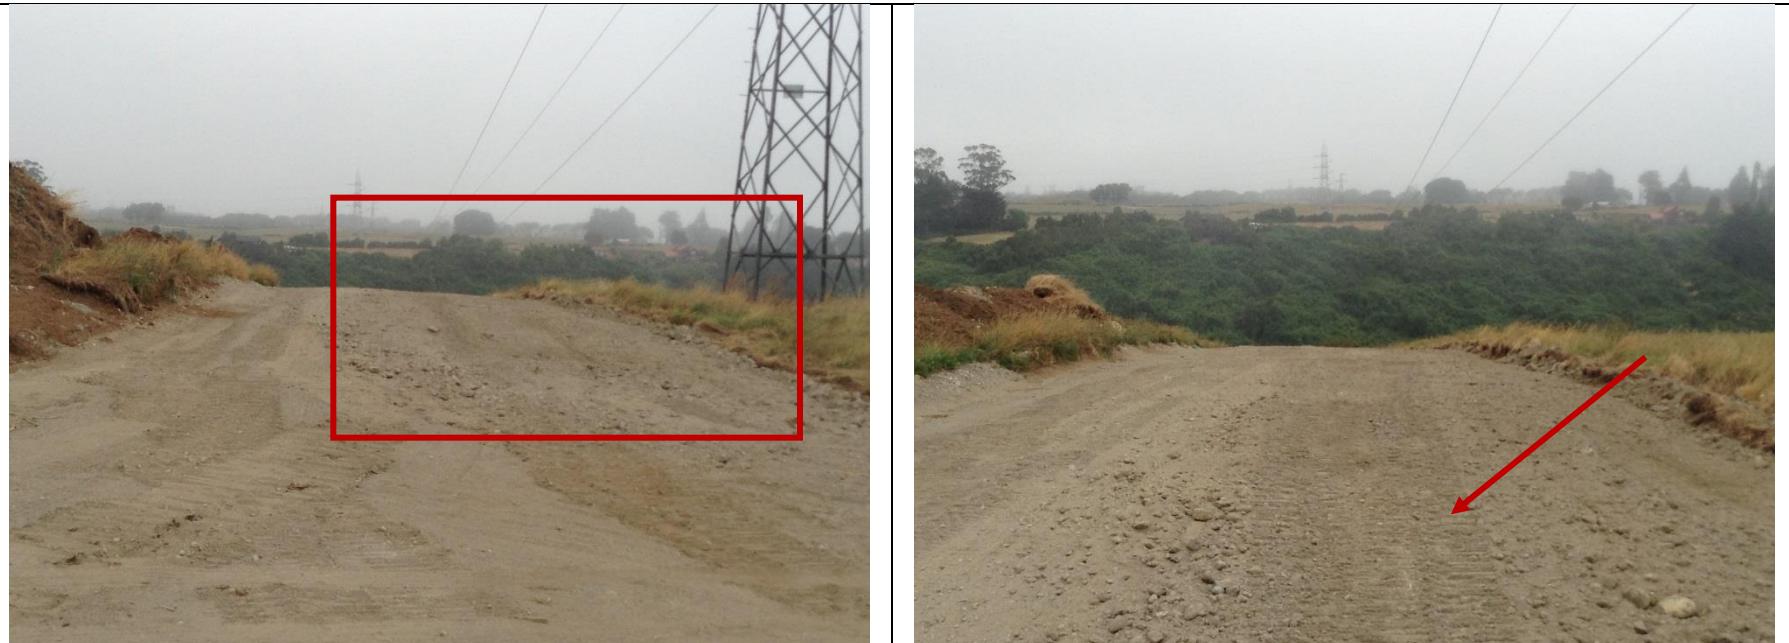
Fotografía 27.

Descripción del medio de prueba: Los montículos de material constatados en la actividad de inspección del 19 de febrero de 2021 no se observan ya que fueron incorporados como parte del camino, sector de las torres de alta tensión, que conduce al Sitio Prioritario.

Descripción del medio de prueba: Huella de la retroexcavadora marcada en la carpeta del camino en el sector de las torres de alta tensión.

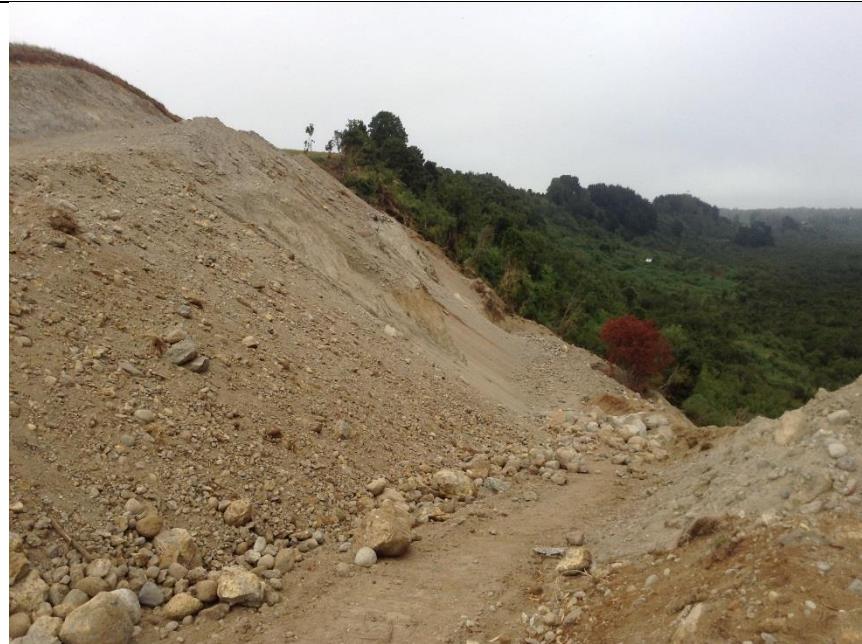
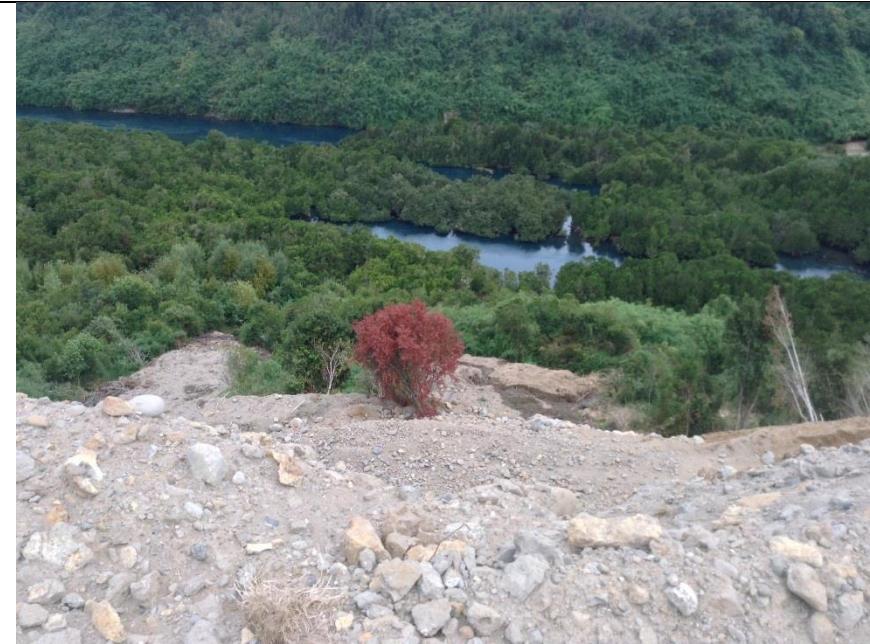
Fotografía 29.	Fecha: 02-03-2021	Fotografía 30.	Fecha: 02-03-2021
Descripción del medio de prueba: Sitio Prioritario N° 035 sin intervención por parte de maquinaria al momento de la inspección ambiental, tal como se constató en actividad del 19 y 25 de febrero de 2021.		Descripción del medio de prueba: Sitio Prioritario N° 035, al fondo río Maullín.
