## INFORME TÉCNICO DE FISCALIZACIÓN AMBIENTAL

### Medidas Provisionales

**“PESQUERA AQUA AUSTRAL”**

**DFZ-2025-522-X-MP**

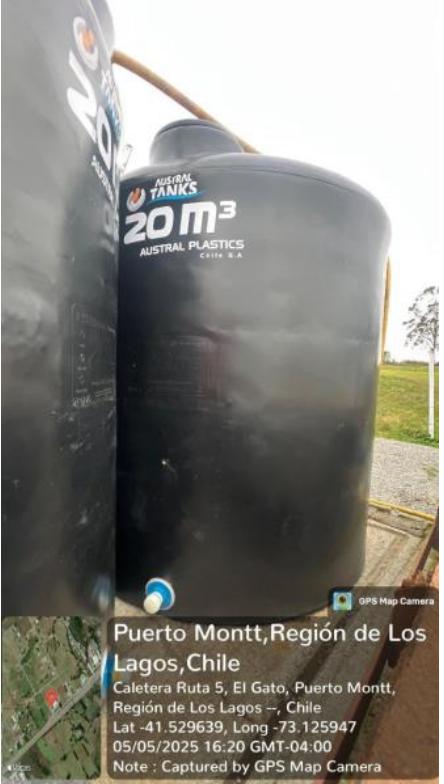
<p><b>Figura 3.</b> <span style="float: right;">Fecha: -----</span></p> <p><b>Descripción del medio de prueba:</b> Contenedor para acopio de RILes (Fuente: carta s/n de 12.05.2025).</p>	<p><b>Figura 4.</b> <span style="float: right;">Fecha: -----</span></p> <p><b>Descripción del medio de prueba:</b> Sellado de ductos de conducción de RILes hacia infiltración (Fuente: carta s/n de 12.05.2025).</p>

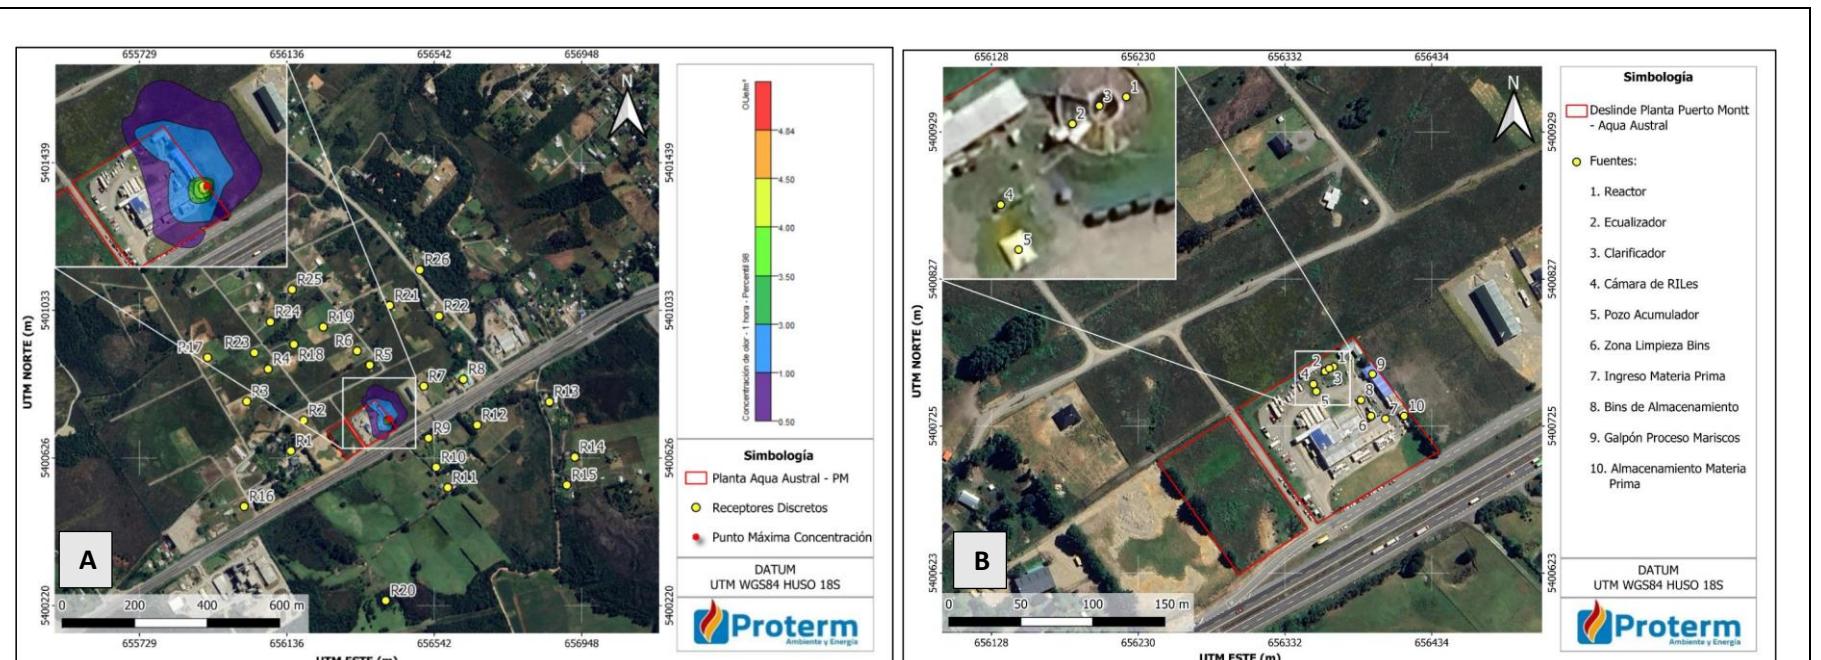
Figura 6.

**Descripción del medio de prueba:** A). Mapa de concentración de olor generado por las fuentes de emisión de planta Aqua Austral. Promedio horario (percentil 98). B). Fuentes consideradas en modelación (Fuente: carta s/n de 12.05.2025).

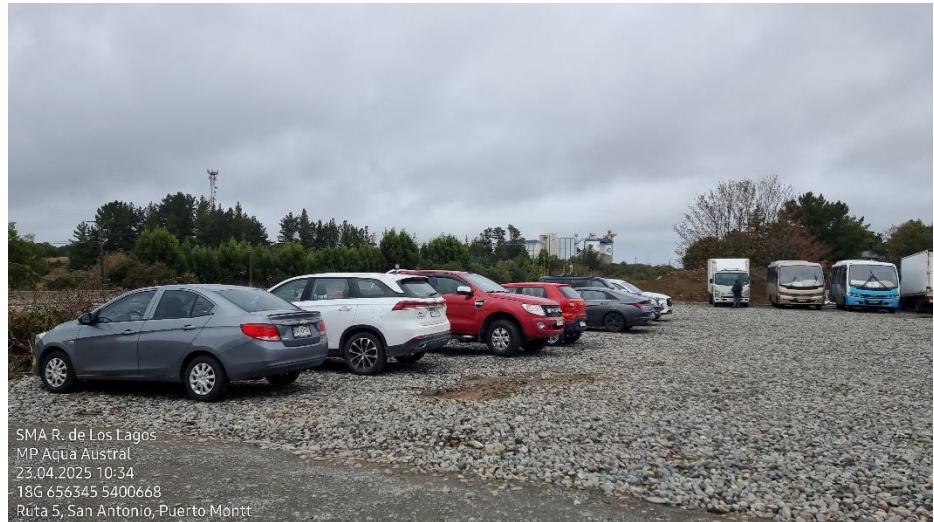
Fotografía 1.	Fecha: 23.04.2025	Fotografía 2.	Fecha: 23.04.2025
<b>Descripción del medio de prueba:</b> zona de “pantano”, actualmente como estacionamiento.		<b>Descripción del medio de prueba:</b> sellado de ducto hacia “pantano”.

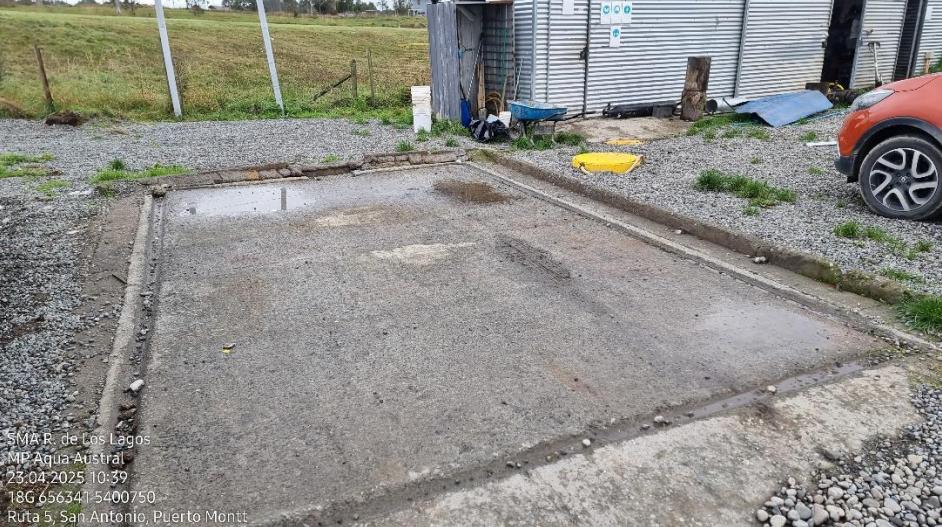
<p><b>Fotografía 3.</b> <b>Fecha: 23.04.2025</b></p> <p><b>Descripción del medio de prueba:</b> Área donde se encontraba tolva de residuos orgánicos.</p>	<p><b>Fotografía 4.</b> <b>Fecha: 06.05.2025</b></p> <p><b>Descripción del medio de prueba:</b> área de acopio de bins, observando apozamiento de aguas residuales, las que indica el titular, corresponder a aguas lluvias.</p>

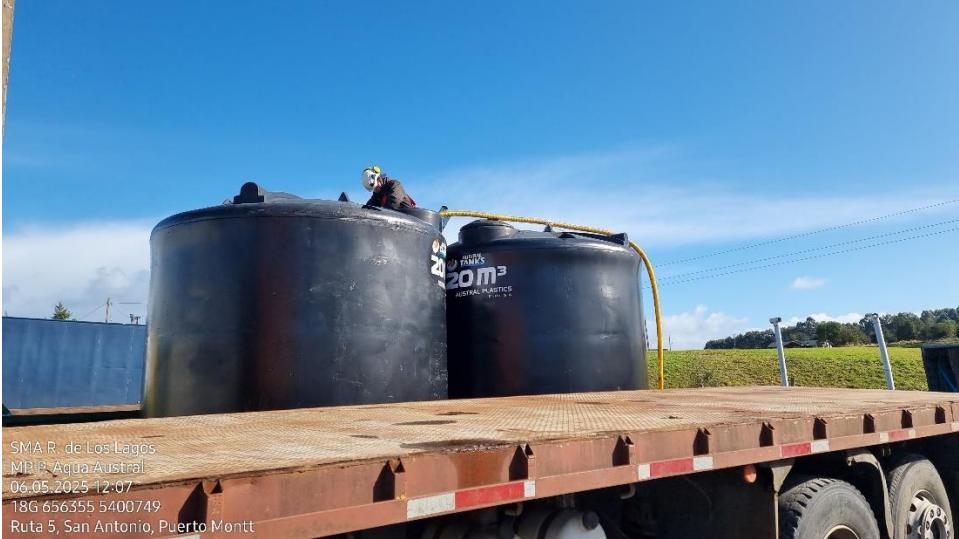
<p>SMA R. de Los Lagos MP: Agua Austral 06.05.2025 12:07 18G 656355 5400749 Ruta 5, San Antonio, Puerto Montt</p>
<b>Fotografía 5.</b> <b>Descripción del medio de prueba:</b> Estanques para acopio de RILES.	<b>Fotografía 6.</b> <b>Descripción del medio de prueba:</b> sellado de ductos de RILES a pozos de infiltración.
