INFORME TÉCNICO DE FISCALIZACIÓN AMBIENTAL

Medidas Provisionales

CONSTRUCCIÓN INMOBILIARIA RÍO QUIAPO GRUMETE BOLADOS 178

DFZ-2025-2026-I-MP

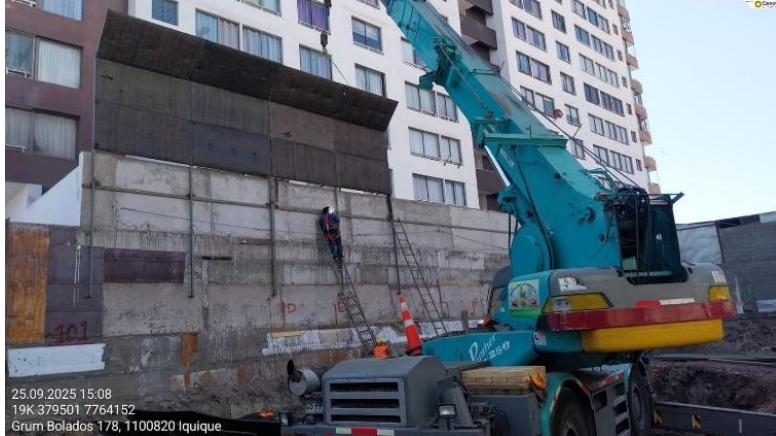
25.09.2025 15:08 19K 379501 7764152 Grum Bolados 178, 1100820 Iquique

25.09.2025 15:09 19K 379502 7764154 Grumete Bolados 182, 1100820 Iquique		
Fotografía 5	Fecha: 25-09-2025	Fotografía 6	Fecha: 25-09-2025
Coordenadas UTM DATUM WGS84 HUSO 19S Norte: 7.764.152 Este: 379.501		Coordenadas UTM DATUM WGS84 HUSO 19S Norte: 7.764.154 Este: 379.502	
Descripción del medio de prueba: Instalación de paneles acústicos en sector poniente al predio colindante con edificio de departamentos. Fotografía de inspección ambiental (Anexo7)		Descripción del medio de prueba: Soportes para instalación de paneles sector oriente. Fotografía de inspección ambiental (Anexo7)

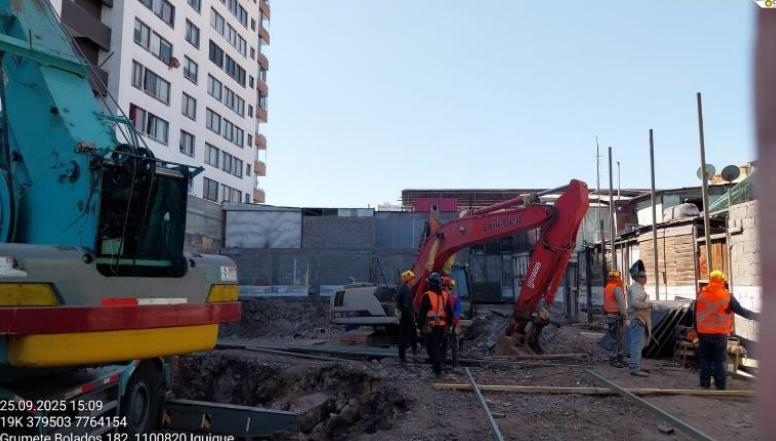
25.09.2025 15:09 19K 379503 7764154 Grumete Bolados 182, 1100820 Iquique

Descripción del medio de prueba: Vista a sector norte del predio sin instalación de paneles acústicos. Fotografía de inspección ambiental (Anexo7)		Descripción del medio de prueba: Vista del cierre frontal del predio con paneles acústicos sobre el muro. Fotografía de inspección ambiental (Anexo7)

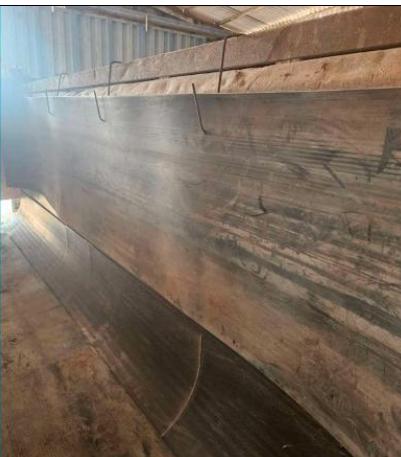
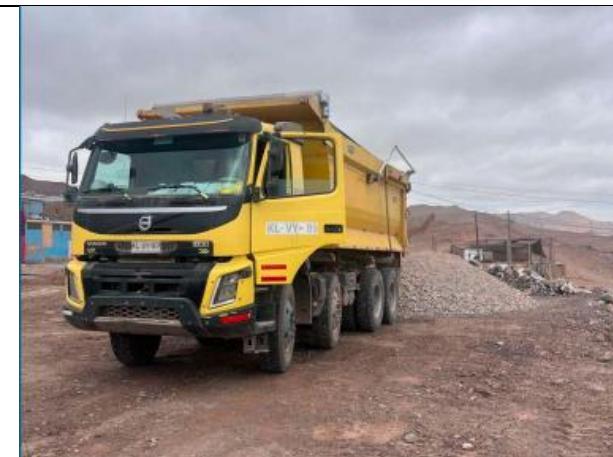
Fotografía 9	Fecha: sin información (s/i)		Fotografía 10	Fecha: sin información (s/i)	
Coordenadas: sin información	Norte: s/i	Este: s/i	Coordenadas: sin información	Norte: s/i	Este: s/i
Descripción del medio de prueba: Revestimiento de caucho instalado en la tolva de camión. Fuente: Carta del titular de fecha 11-09-2025 (Anexo 5)			Descripción del medio de prueba: Camión para faena constructiva, marca Volvo, placa patente KL VY 89. Fuente: Carta del titular de fecha 11-09-2025 (Anexo 5)

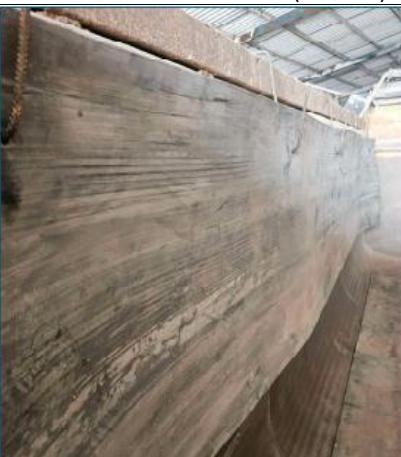
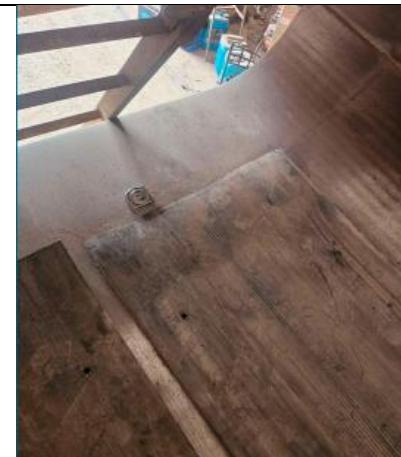
Fotografía 11	Fecha: sin información (s/i)		Fotografía 12	Fecha: sin información (s/i)	
Coordenadas: sin información	Norte: s/i	Este: s/i	Coordenadas UTM DATUM WGS84 HUSO 19S	Norte: s/i	Este: s/i
Descripción del medio de prueba: Revestimiento de caucho instalado en la tolva de camión. Fuente: Carta del titular de fecha 11-09-2025 (Anexo 5)			Descripción del medio de prueba: Revestimiento de caucho instalado en la tolva de camión. Fuente: Carta del titular de fecha 11-09-2025 (Anexo 5)
