## INFORME TÉCNICO DE FISCALIZACIÓN AMBIENTAL

### Medidas Provisionales

CONSTRUCTORA QBO

DFZ-2024-1960-II-MP  
MP-034-2023

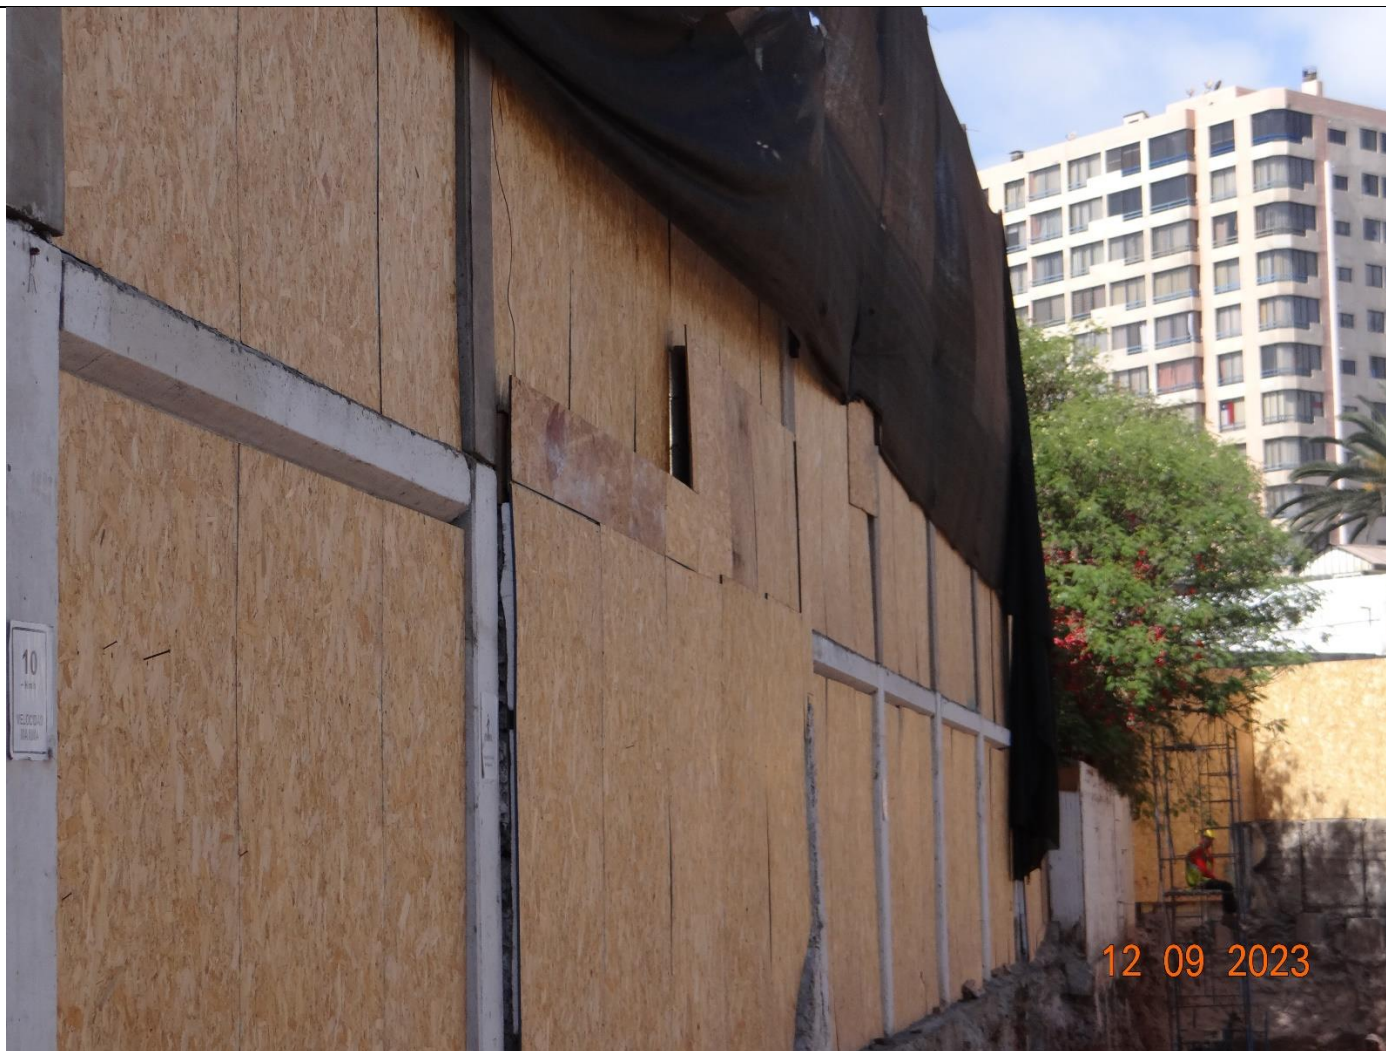
<b>Fotografía 1.</b>	<b>Fecha:</b> 12-09-2023	
<b>Coordenadas UTM DATUM WGS84 HUSO 19 S</b>	<b>Norte:</b> 7.383.066	<b>Este:</b> 357.114
<b>Descripción del medio de prueba:</b> Implementación muro acústico en perímetro de la obra. Se observan vanos abiertos y parte del material utilizado para su implementación al momento de la inspección. Se observa que el muro acústico no posee cumbrera y se observa además la implementación de malla raschel.

N°	Medida asociada	Hecho constatado	Conformidad técnica de la medida
1	Instalar, en todo el perímetro de la obra, pantallas acústicas perimetrales que deberán ser construidas con planchas OSB de 15 mm y tener una altura mínima de 4,8 metros, incluyendo además cumbreras de 1 metro. Deben tener un relleno de lana mineral, o similar, de 50 mm, con un forro que le brinde integridad al material (arpillera o malla Raschel). Estas deberán ser instaladas, como mínimo, a 1,5 metros del cierre perimetral de la obra.	Se constató durante la inspección la instalación de muros acústicos, de aproximadamente 5 metros de altura. Se constató además, al momento de la inspección, que una parte de ellas está terminada.	Durante la inspección se tomaron fotografías. En dichas fotografías es posible observar que los vanos se encuentran abiertos, por lo que al momento de la inspección, la medida implementada carece de eficiencia. Además, en la inspección no se constató la implementación de cumbreras. A fecha, Constructora QBO no ha entregado más antecedentes o medios de verificación respecto a la implementación de las pantallas acústicas y su materialidad. Por lo anterior, se considera la medida se ha ejecutado parcialmente.

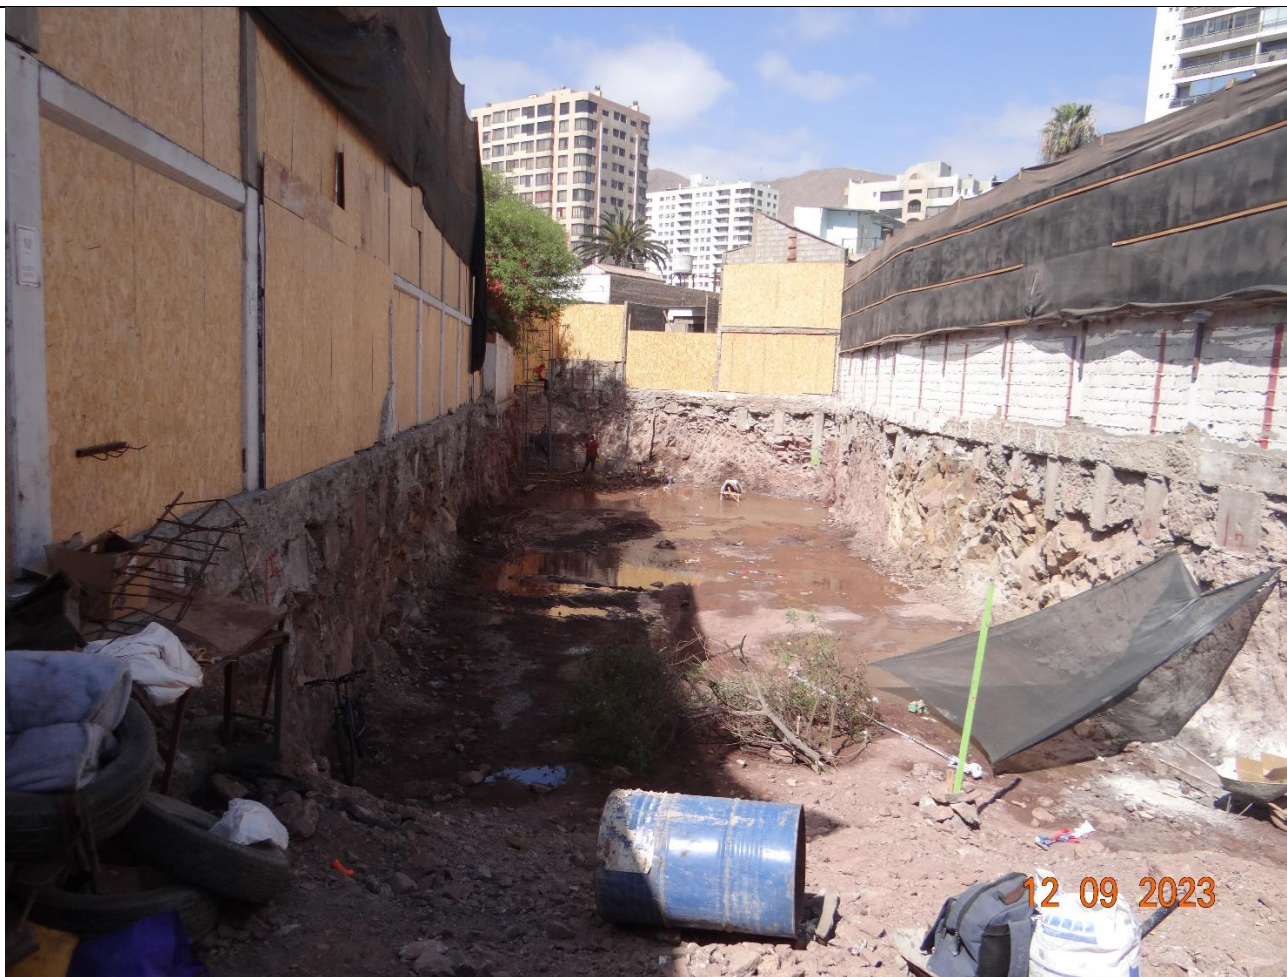
<b>Fotografía 2.</b>	<b>Fecha:</b> 12-09-2023	
<b>Coordenadas UTM DATUM WGS84 HUSO 19 S</b>	<b>Norte:</b> 7.383.066	<b>Este:</b> 357.114
<b>Descripción del medio de prueba:</b> vista general de la faena constructiva. No se ven maquinarias o equipos trabajando en el sector. Se aprecia la instalación de muro acústico hacia el lado norte de la obra.
