INFORME TÉCNICO DE FISCALIZACIÓN AMBIENTAL

Medidas Provisionales

“PISCICULTURA EL COPIHUE”

DFZ-2021-159-X-MP

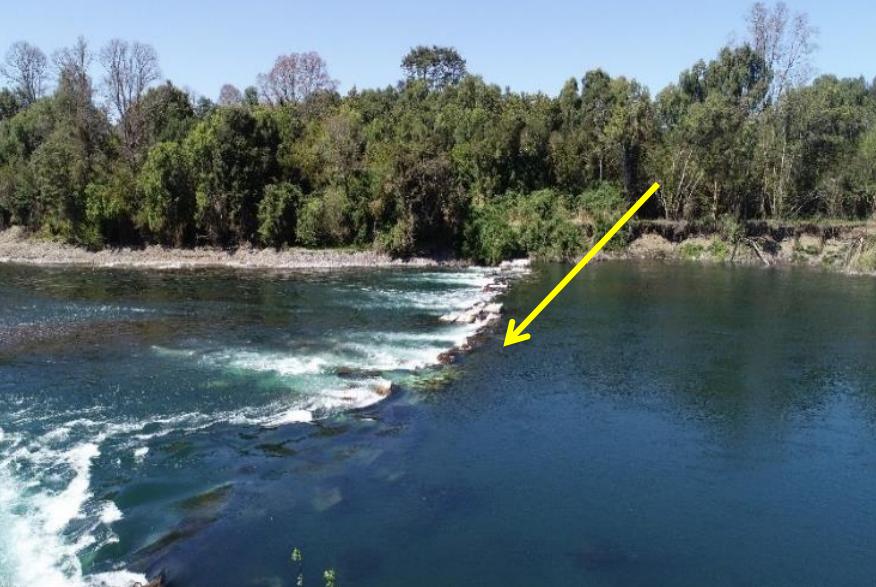
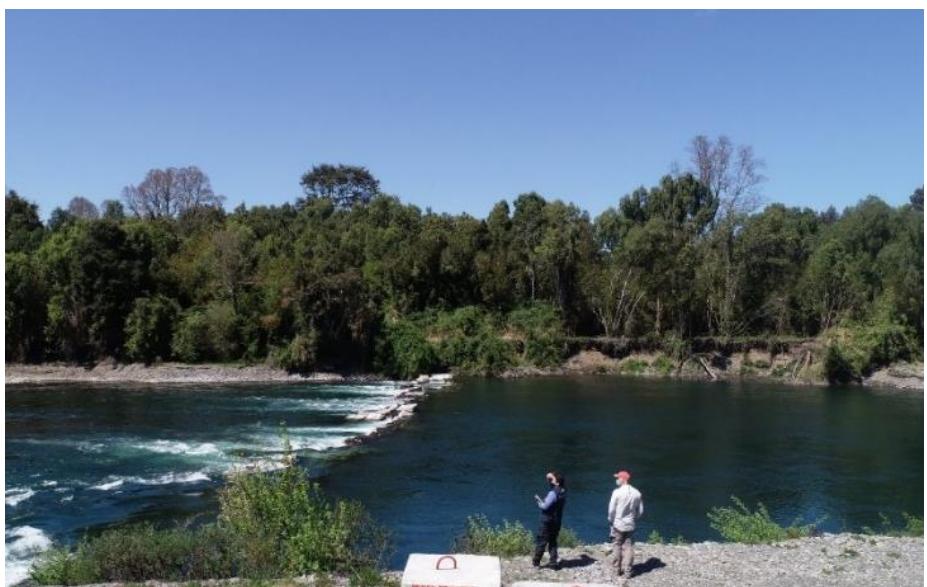
Fotografía 1. Descripción del medio de prueba: Vista del pretil transversal (Fuente: Fotografía 9, Expediente DFZ-2021-160-X-RCA)	Fotografía 2. Descripción del medio de prueba: Vista del pretil transversal. Se visualiza el cambio en la velocidad del flujo de agua y con ello, una zona de agua peraltada, generando una diferencia de la altura del nivel de agua (Fuente: Fotografía 10, Expediente DFZ-2021-160-X-RCA)

El presente apartado, tiene por finalidad presentar la afectación medioambiental en el cauce del río Rahue, producida por la instalación de elementos ajenos al río Rahue, ejecutadas por el titular Aquafarms S.A., las que como ya es conocimiento, se remontan al año 2016, cuando comenzó a intervenir la sección transversal del lecho del río Rahue, con la disposición de maxisacos rellenos con material pétreo extraído del mismo cauce (Fotografías 7 y 8 del Expediente DFZ-2021-160-X-RCA), y posteriormente el año 2019, reforzando el pretil con bloques de hormigón de forma transversal (**Fotografías 1 y 2**).

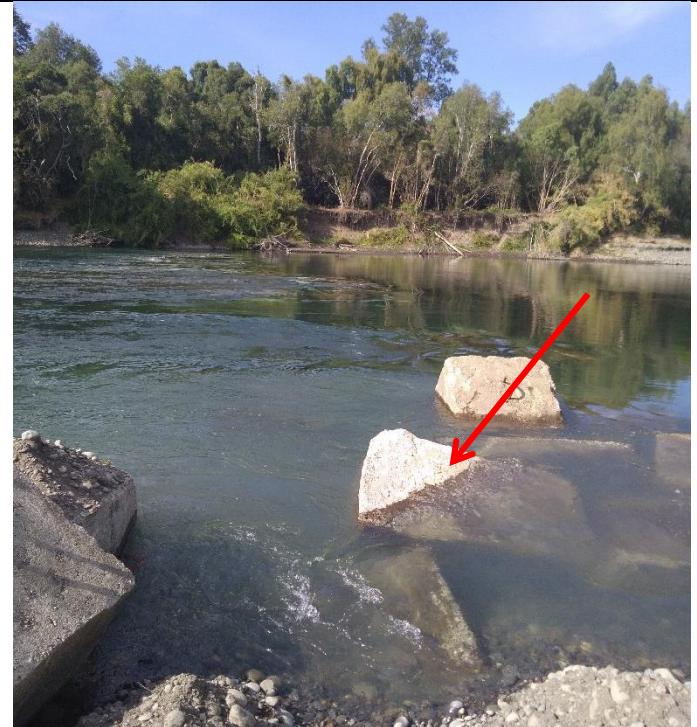
Fotografía 4.	Fecha: 17-03-2021
Descripción del medio de prueba: Área (polígono) de ubicación de bloques de hormigón dispuestos en lecho del río Rahue, sumado a un sinnúmero de restos de maxisacos de tonalidad blanca (flechas).		Descripción del medio de prueba: Vista de bloques de hormigón al interior del cauce y cercanos a ribera de bocatoma.

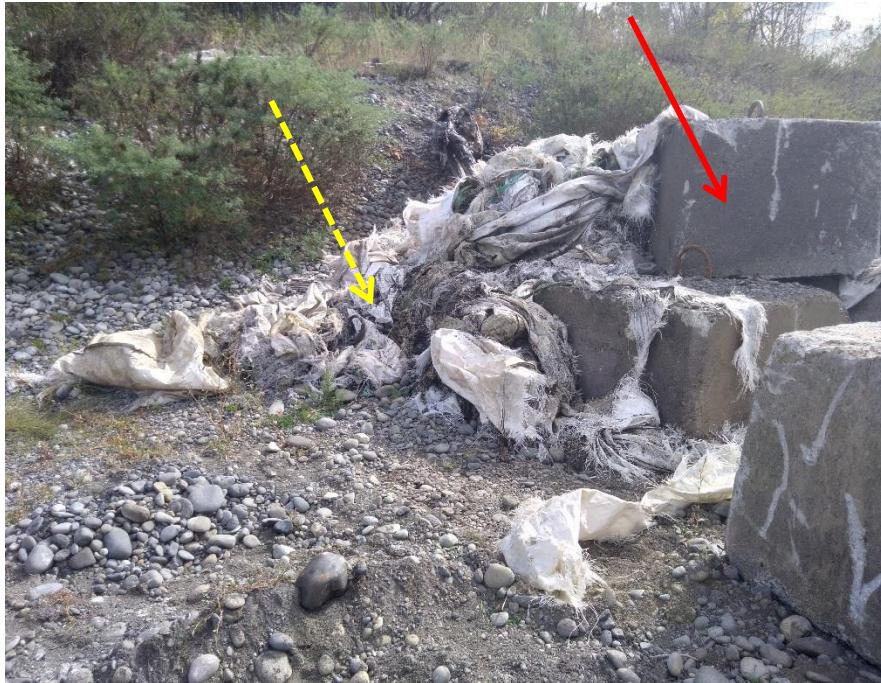
Fotografía 5.

Descripción del medio de prueba: Acopio en ribera de bocatoma de bloques de hormigón y restos de maxisacos rotos extraídos por el titular desde pretil del río Rahue.

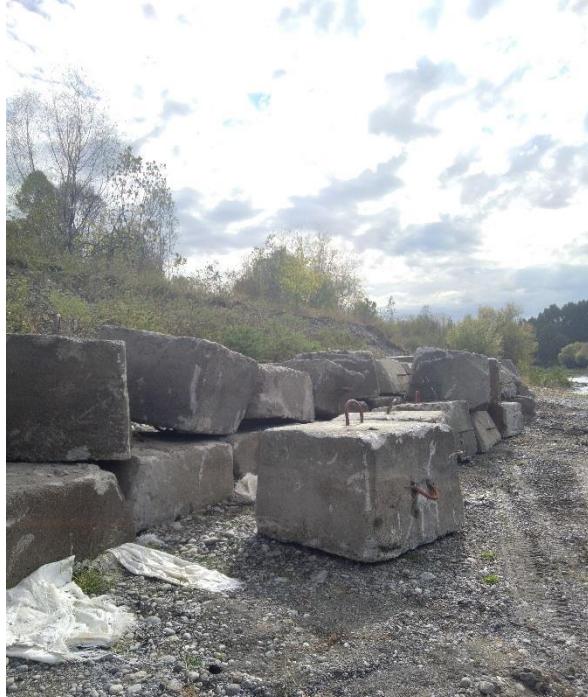
Fotografía 6.

Descripción del medio de prueba: Acopio en ribera de bocatoma de unos 44 bloques de hormigón extraídos por el titular desde pretil del río Rahue.

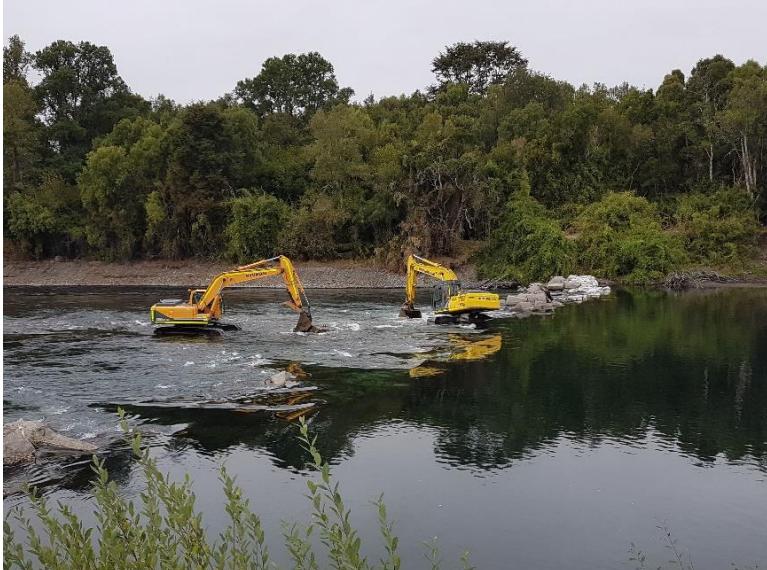
Fotografía 7.

Descripción del medio de prueba: Trabajos de remoción en ejecución (**Fuente:** Fig. 1.3 Bitácora informe diario, Anexo 1 – ID 1).

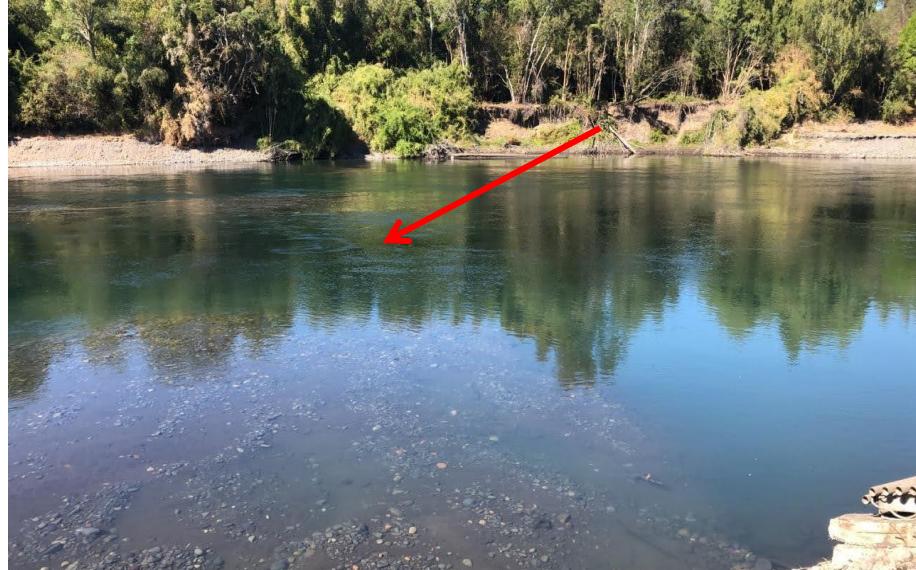
Fotografía 8.

Descripción del medio de prueba: Situación final de los trabajos (**Fuente:** Fig. 5.3 Bitácora informe diario, Anexo 1 – ID 1).

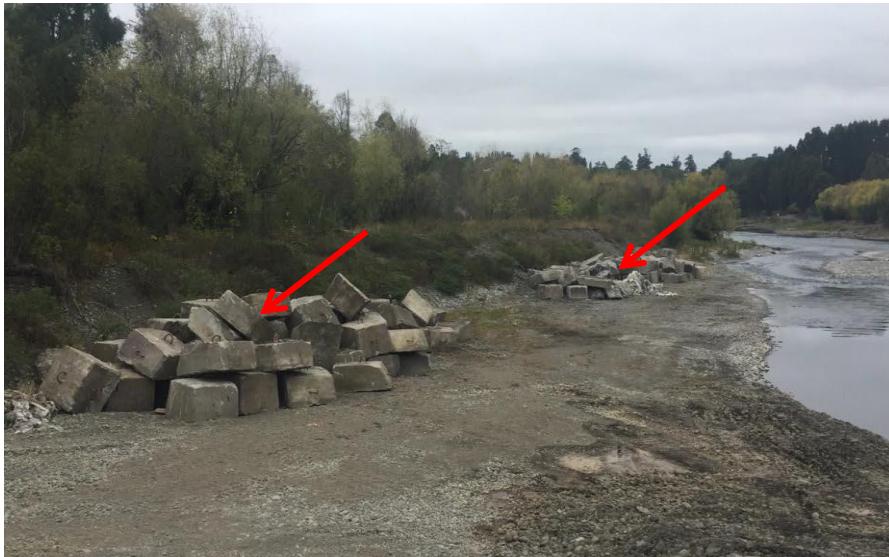
Fotografía 9.

Descripción del medio de prueba: Acopio temporal de fondeos (Fuente: Fig. 5.2 Bitácora informe diario, Anexo 1 – ID 1).

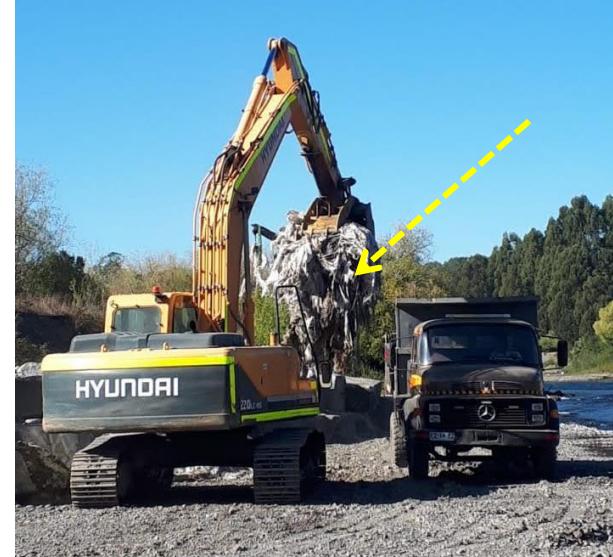
Fotografía 10.

Descripción del medio de prueba: Retiro final de maxisacos a botadero (Fuente: Fig. 5.1 Bitácora informe diario, Anexo 1 – ID 1).

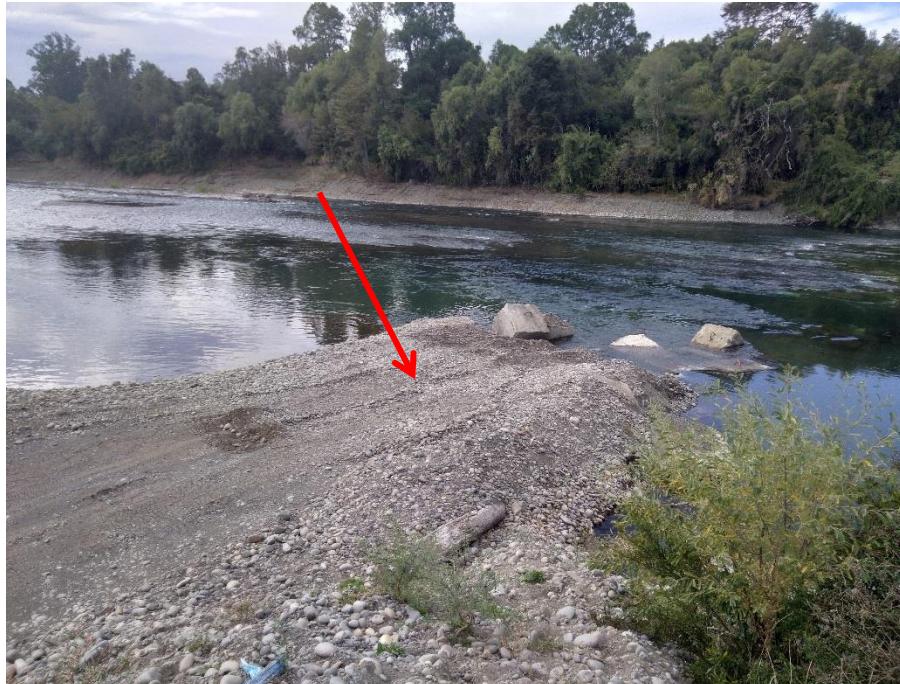
Fotografía 11.

Descripción del medio de prueba: Piedraplen proyectado en unos 10 m hacia el interior del cauce, específicamente en la zona del pretil de bloques de hormigón y cuya función sería el ingreso de maquinaria para extraer dichos bloques.

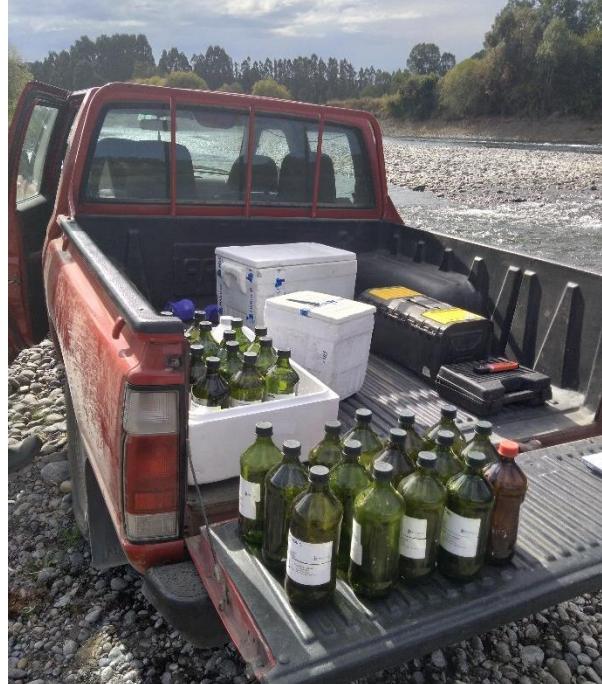
Fotografía 12.

Descripción del medio de prueba: Material de muestreo de aguas de personal de laboratorio ADL Diagnostic.

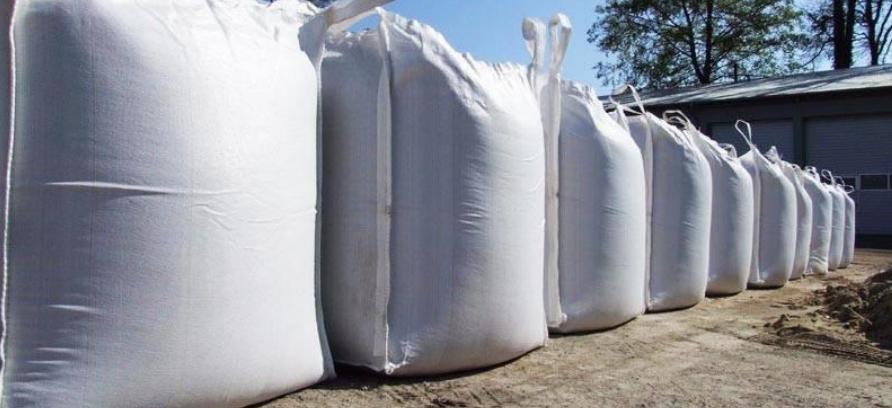
<p>Figura 4. Fecha: -----</p> <p>Descripción del medio de prueba: Ejemplo de maxisacos rellenos ("big bag") (Fuente: http://www.newbag.cl/)</p>

En suma, los maxisacos (“big bag”) utilizados por el titular (desde el año 2016), y cuyo número es indeterminado, se encontraron además aguas abajo del pretil (**Hechos**, Punto 5.3 Afectación del cauce Río Rahue Expediente DFZ-2021-160-X-RCA). En cuanto a su composición, están hechos de cintas tejidas de polipropileno de
