**INFORME TÉCNICO DE FISCALIZACIÓN AMBIENTAL**

**MEDIDAS PROVISIONALES**

**MIRADOR DE COSTAVENTURA**

**DFZ-2025-1156-II-MP**

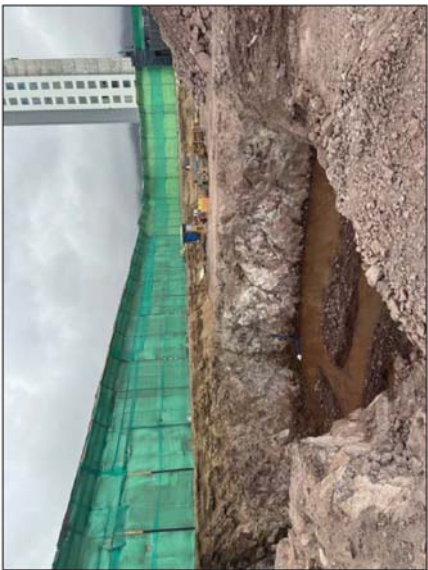
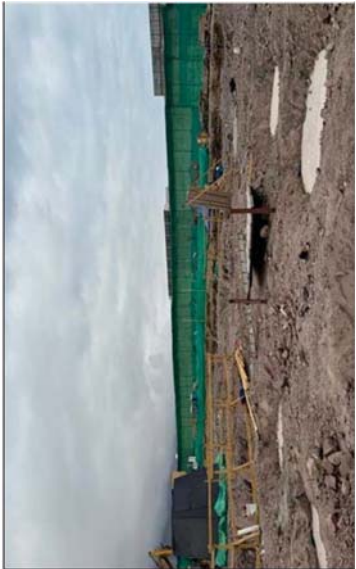
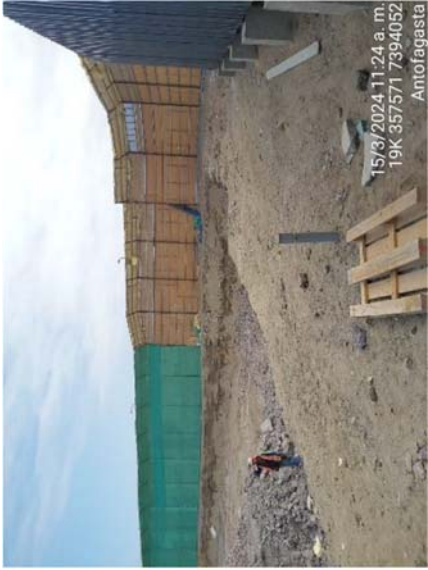
| <b>Imagen 1</b><br><b>Descripción:</b> Fotografía presentada por el titular en su carta S/N (ID 2; Anexo 2.b), dando cuenta de la instalación final de las pantallas acústicas perimetrales. | <b>Imagen 2</b><br><b>Descripción:</b> Fotografía presentada por el titular en su carta S/N (ID 2; Anexo 2.b), dando cuenta de la instalación final de las pantallas acústicas perimetrales. | <b>Imagen 3</b><br><b>Descripción:</b> Fotografía N°2 presentada por la ETFA ACUSTEC LTDA (cod. 059-01), en su Informe de Inspección Ambiental (ID 6; Anexo 2.c), como medio de prueba ante la falta de los materiales requeridos en un sector de la pantalla acústica comprometida a instalar, que fue constatado durante su inspección ambiental el día 15 de marzo de 2024. |

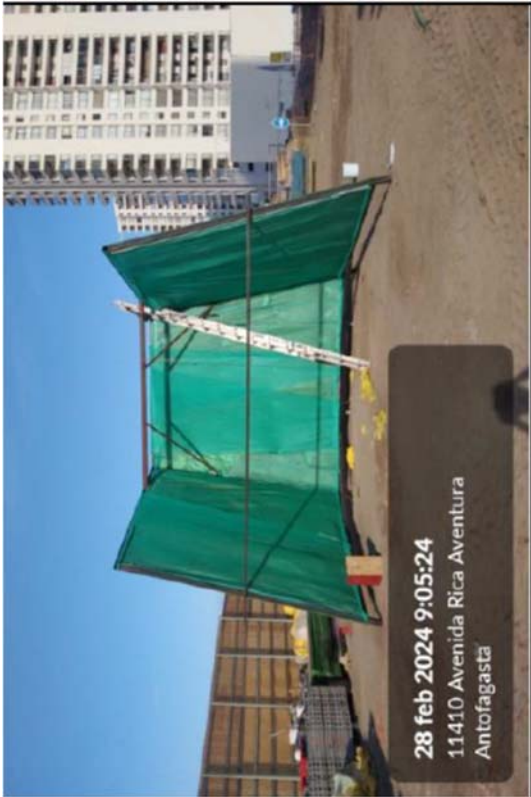
| Registros Medida N°2 | | | |
|---|--|---|--|
| Imagen 4 | | Imagen 5 | |

| Registros Medida N°2 | | | |
|---|--|---|--|
| Descripción: Fotografía en carta S/N (ID 1; Anexo 2.a), dando cuenta de la | | Descripción: Fotografía presentada por el titular en su carta S/N (ID 1; Anexo | |

| Registros Medida N°2 | |
|---|---|
| construcción de biombo acústico para el uso de retroexcavadoras. | 2.a), dando cuenta de cierre acústico para el generador de la obra. |

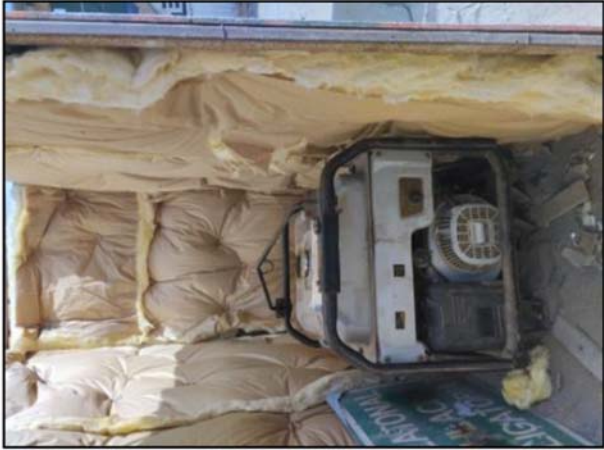
| Registros Medida N°2 | |
|---|---|
| <b>Descripción:</b> Fotografía presentada por el titular en su carta S/N (ID 1; Anexo 2.a), dando cuenta del uso del cierre acústico para el generador. | <b>Descripción:</b> Fotografía N°6 presentada por la ETFA ACUSTECLTDA (cod. 059-01), en su Informe de Inspección Ambiental (ID 6; Anexo 2.c) que da cuenta de la operación de maquinaria sin biombo. |

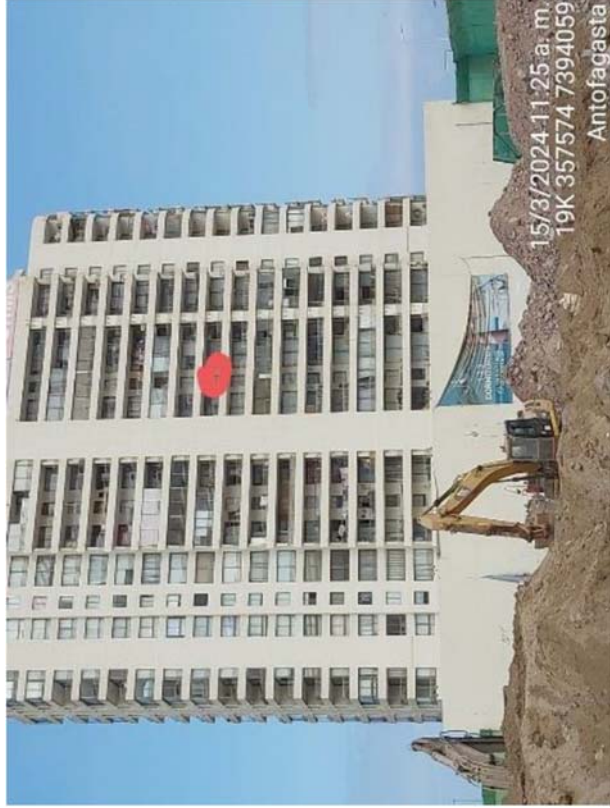
Imagen 8

**Descripción:** Fotografía N°6 presentada por la ETFA ACUSTEC LTDA (cod. 059-01), en su Informe de Inspección Ambiental (ID 6; Anexo 2.c) que da cuenta de la operación de maquinaria sin biombo al momento de ejecutar la medición.

| N° | Medida Asociada | Hallazgos |
|---|---|---|
| 1.2 | <b>Medida:</b> <i>“Identificar los equipos de uso manual y mecánicos que se encuentren en la faena y que sean generadores de ruido [...]”. El titular deberá dar cuenta de la implementación de biombos acústicos (fijos o móviles) [...]”.</i> | Los medios de verificación presentados permiten acreditar de manera parcial la conformidad técnica de la medida implementada por el titular. Esto último, dado a que la ETFA ACUSTEC LTDA (cod. 059-01) constató que, en la inspección realizada el 15 de marzo de 2024, <u>“la excavadora no contaba con barrera acústica”</u> (énfasis añadido).<br><br>Adicionalmente, se observa un retraso en el término de implementación de cuatro (4) días hábiles, respecto de lo ordenado. |
